Zustandsbericht / Minderwertgutachten

ALD AutoLeasing D GmbH Kooperationen, Nedderfeld 95, 22529 Hamburg
04.02.2025

Erstzulassung	10.12.2020	Fahrzeugart	Personenkraftwagen
Hersteller	Hyundai	Typ / Verkaufsbez.	Kona (OS)(2017->) / Kona
Aufbauart	Geländewagen	Fahrzeug-Ident.-Nr.	Advantage Elektro 2WD
HSN / TSN	8252 / AIP	DAT Europa-Code®	KMHK281HFLU114970
DAT Marktindex	DE001 6101	Km-Stand abgelesen	013450332630001
Nächste HU §29 StVZO	12 / 2025	Energiequelle / Kraftstoff	48936
Zylinderanzahl	/	Leistung (kW)	Elektro
Schadstoffklasse:	2017/1151;WLTP;reine	Getriebe	26
	Elektrofz		Automatik /
Felgen	Leichtmetall	Farbe / Farbe	Galaxy Grey / MIC / Metallic
			/ R3G / Grau

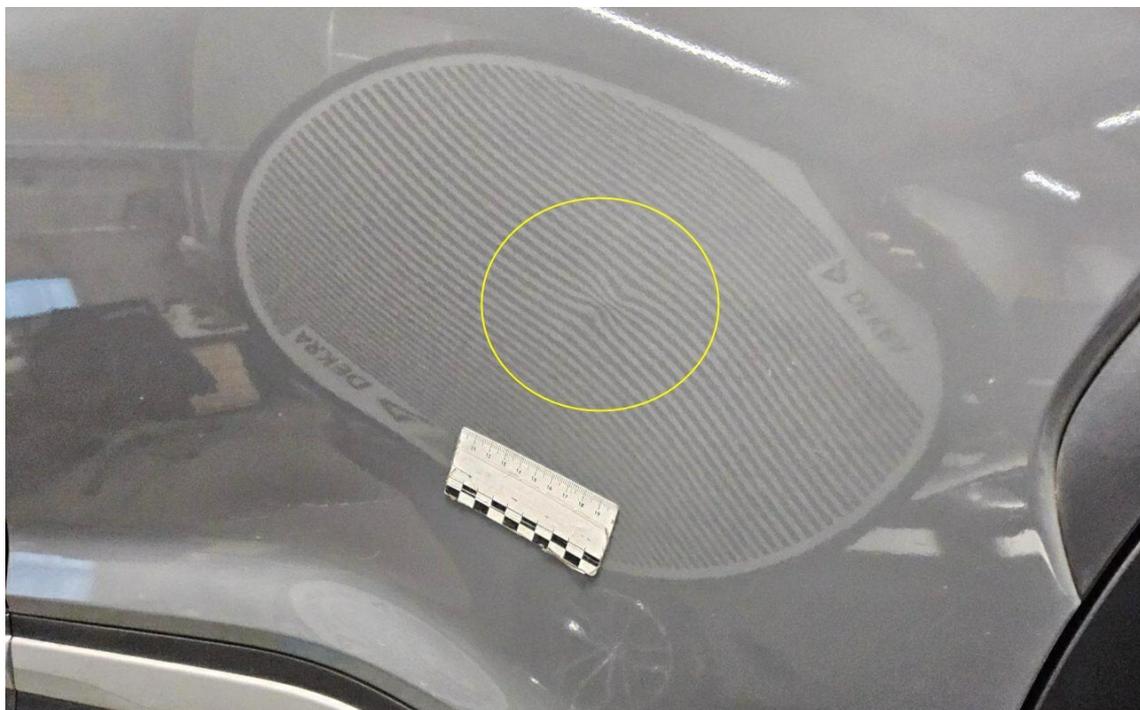
1. Sicherheitsgurt hinten rechts beschädigt, erneuern (Bild 8)
2. Wartung fällig, (Bild 10)
3. Entfall der uneingeschränkten Herstellergarantie, (Bild 9)
4. Windschutzscheibe Steinschlag mit Rissbildung, smart repair (Bild 11, 12)
5. Stoßfänger vorne Lackierung, viele Steinschläge, lackieren (Bild 7)
6. Tür hinten links, eingedellt, smart repair (Bild 6)

Bild 6 : Tür hinten links, eingedellt, smart repair

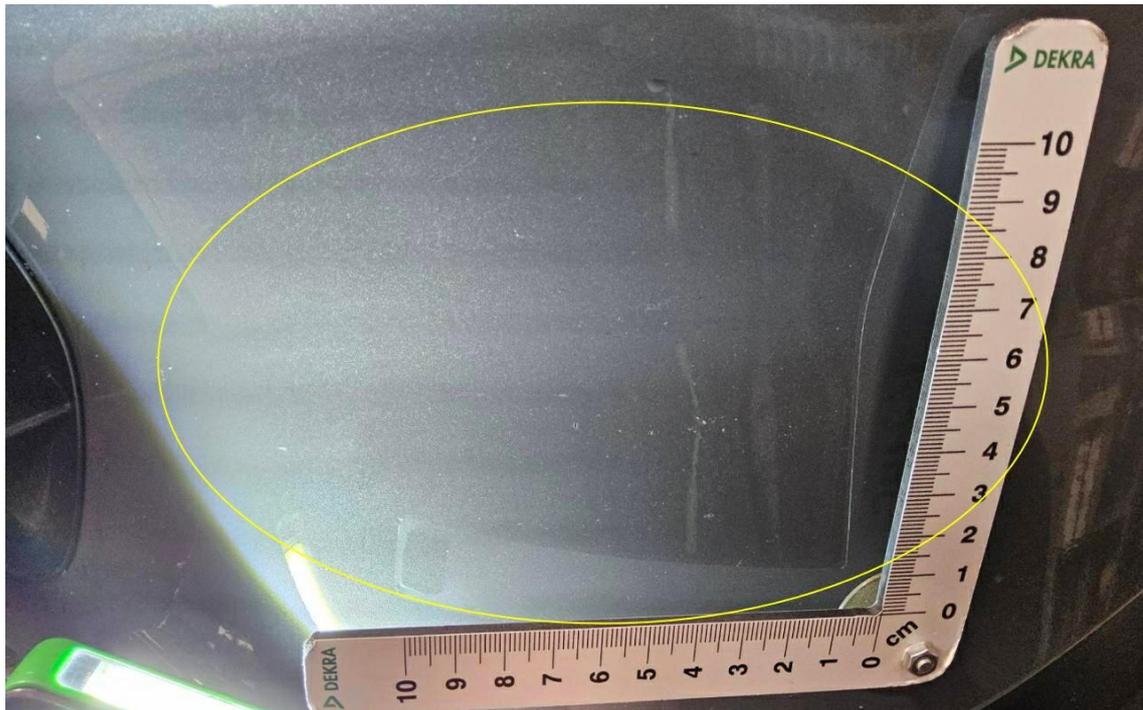
Bild 7 : Stoßfänger vorne Lackierung, viele Steinschläge, lackieren

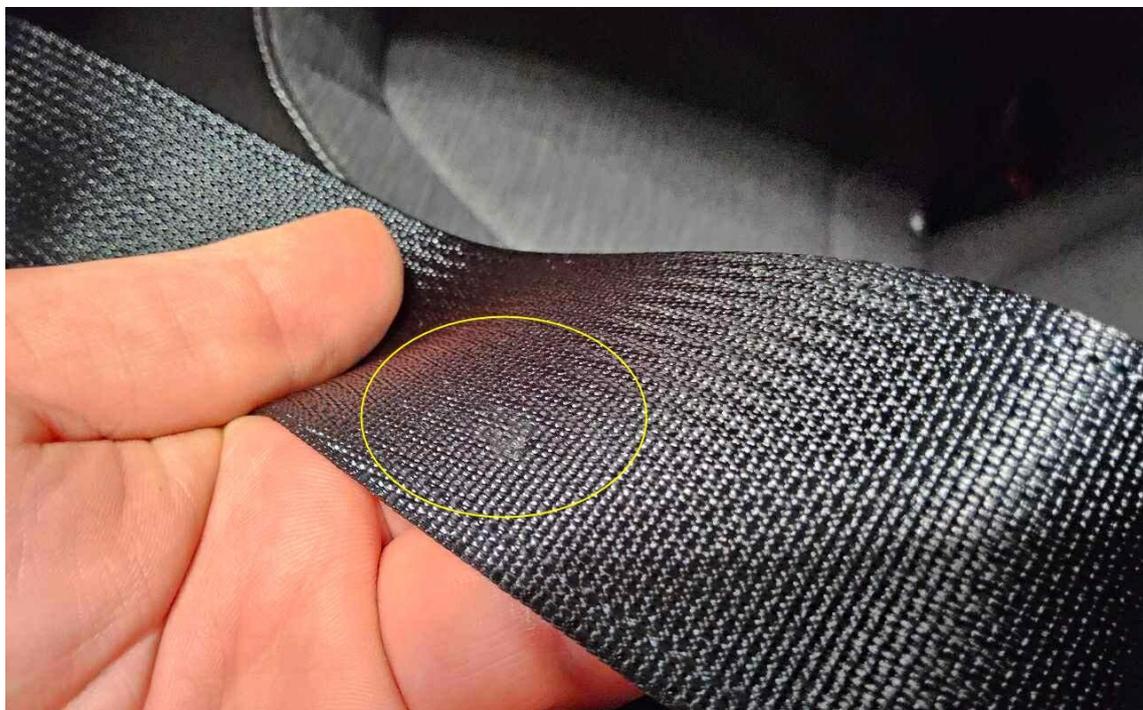
Bild 8 : Sicherheitsgurt hinten rechts beschädigt

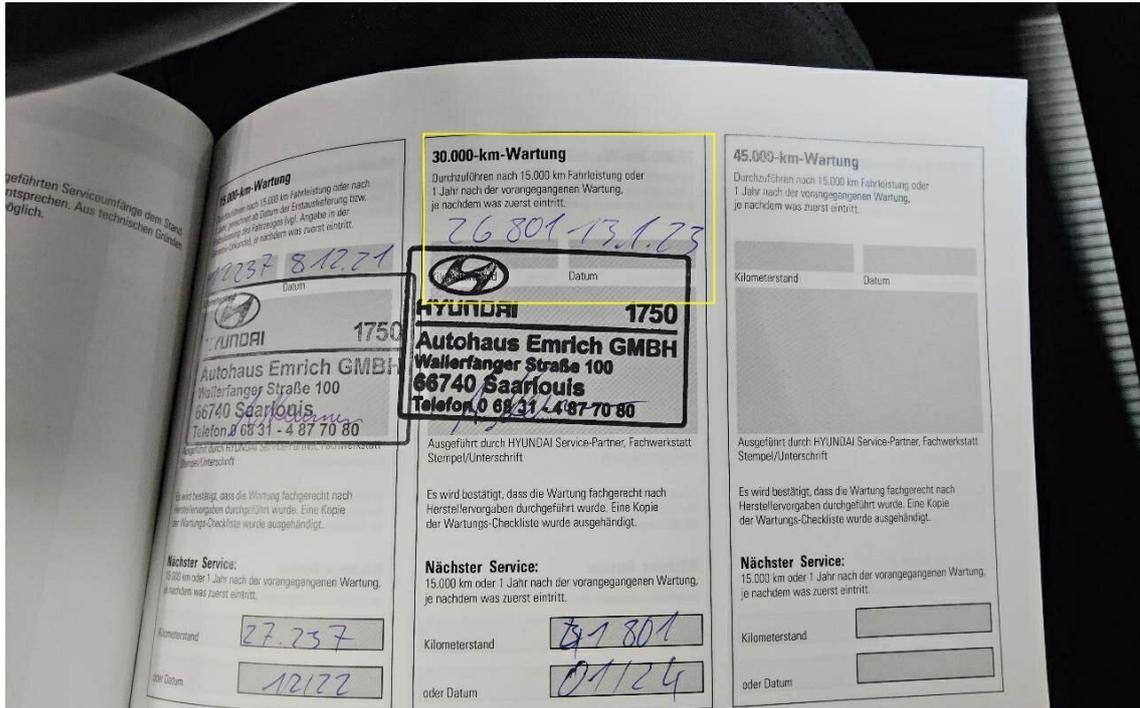
Bild 9 : Entfall der uneingeschränkten Herstellergarantie

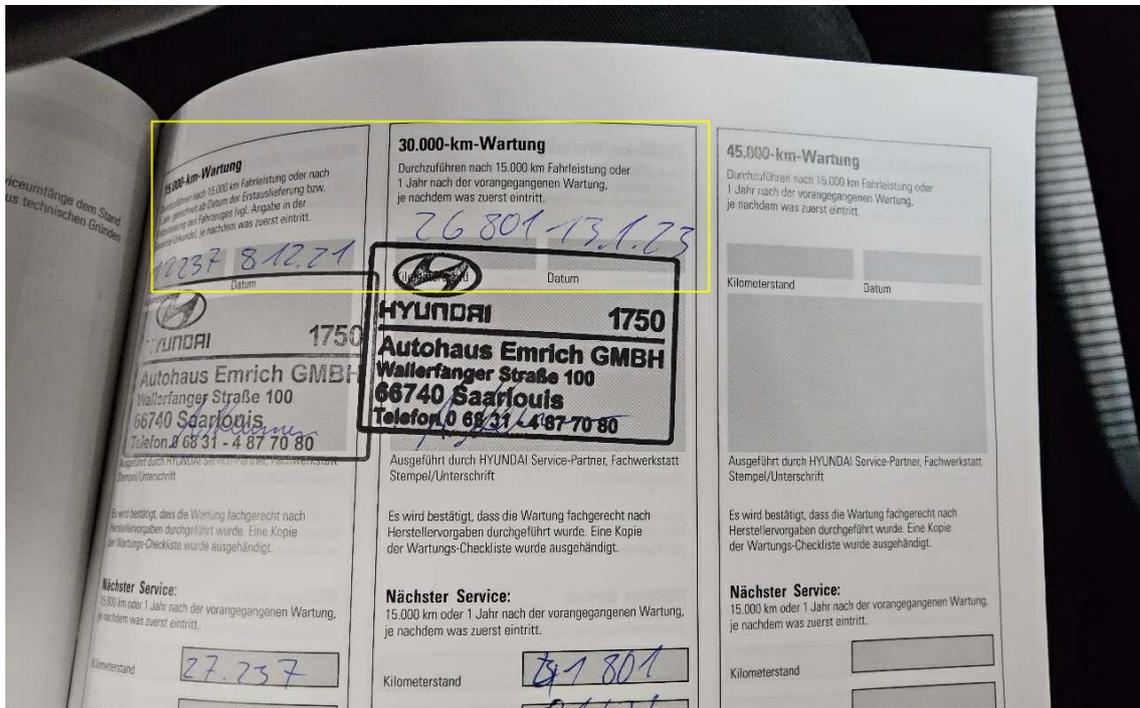
Wartungsnachweis: lückenhaft
 letzte Wartung: am 13.01.2023 bei Kilometerstand 26.801

Bild 10 : Wartung fällig

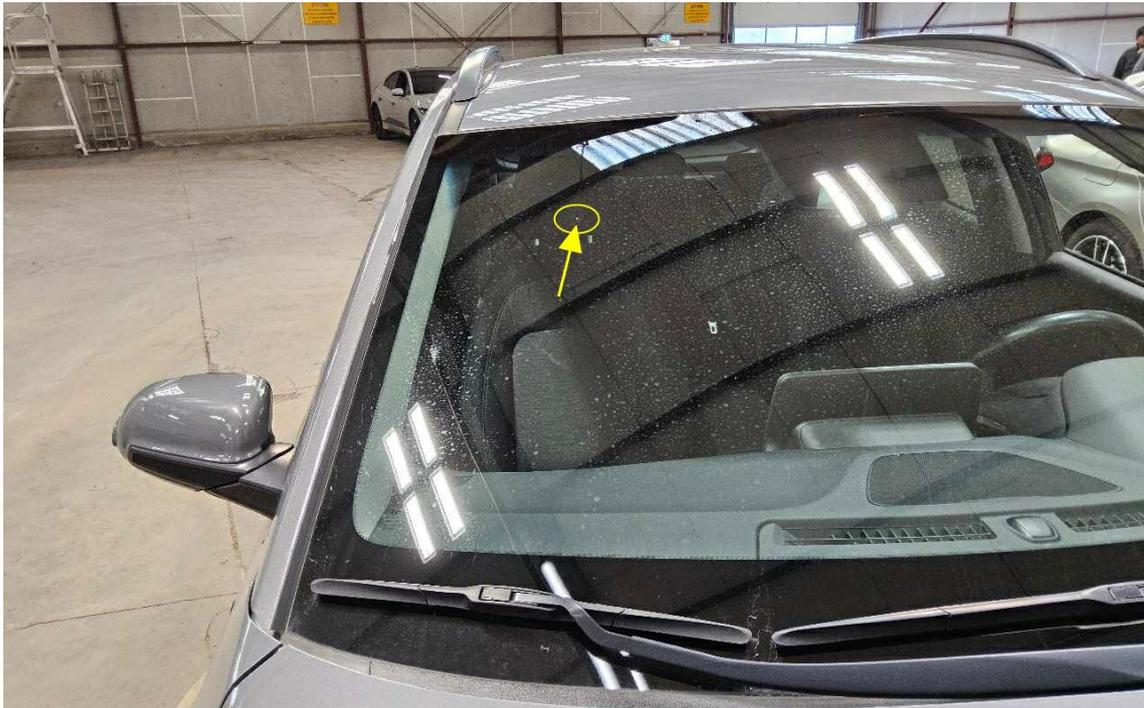
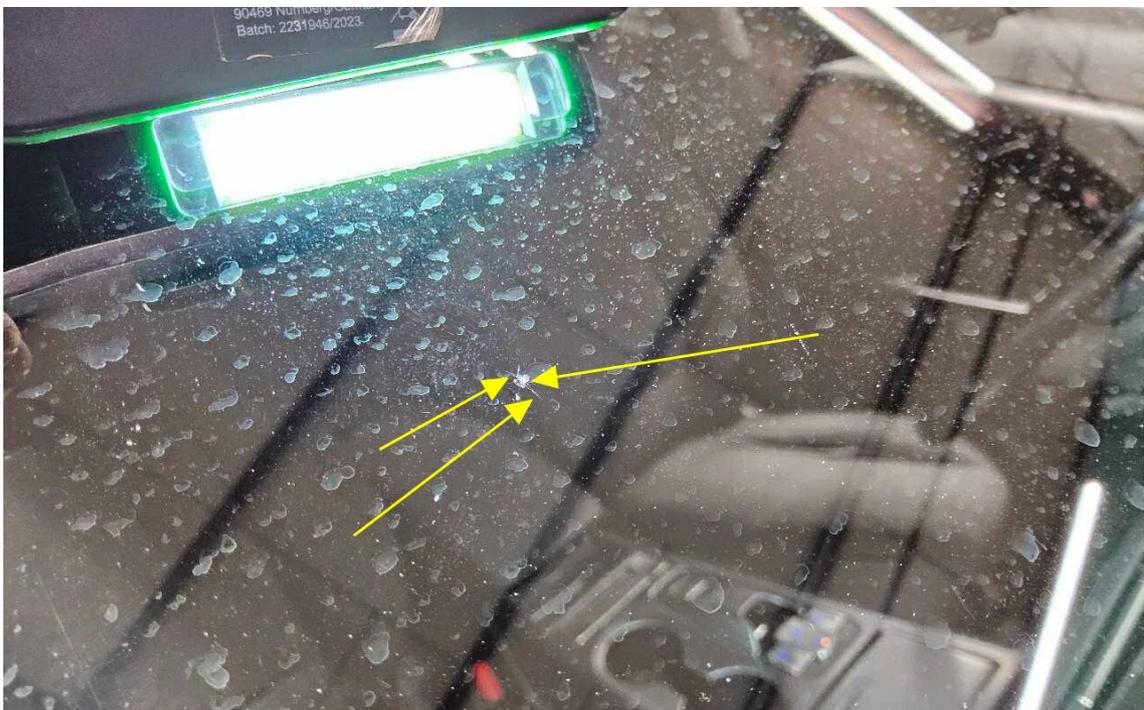
Bild 11 : Windschutzscheibe Steinschlag mit Rissbildung

Bild 12 : Windschutzscheibe Steinschlag mit Rissbildung
