Zustandsbericht / Minderwertgutachten

ALD AutoLeasing D GmbH Kooperationen, Nedderfeld 95, 22529 Hamburg
25.03.2025

Erstzulassung	15.03.2022	Letzte Zulassung	15.03.2022
Fahrzeugart	Personenkraftwagen	Hersteller	Kia
Typ / Verkaufsbez.	Niro (DE)(2016->) / e-Niro Vision 64 kWh	Aufbauart	Kombi
Türen	4	Sitzplätze	5
Fahrzeug-Ident.-Nr.	KNACC81GFN5114476	HSN / TSN	2233 / AAK
DAT Europa-Code®	014250423120002	DAT Marktindex	DE002 6182
Km-Stand abgelesen	76223	Nächste HU §29 StVZO	03 / 2025
Energiequelle / Kraftstoff	Elektro	Zylinderanzahl	/
Leistung (kW)	29	Schadstoffklasse:	2017/1151;WLTP;reine Elektrofz
Getriebe / Gänge	Automatik / 3	Felgen	Leichtmetall
Farbe	Weiß / Uni / UD

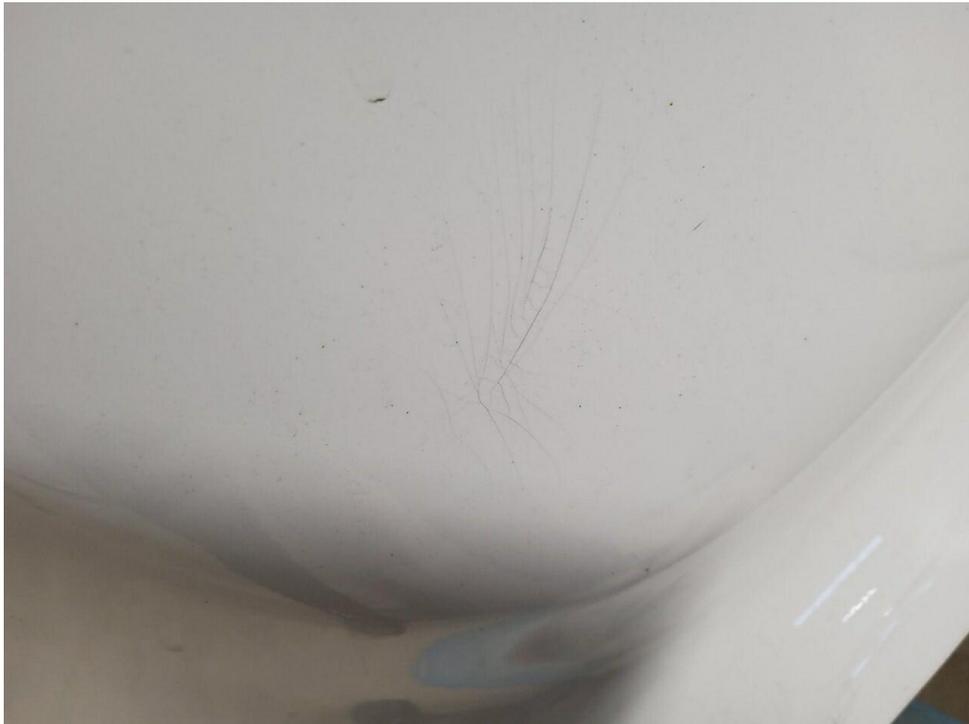
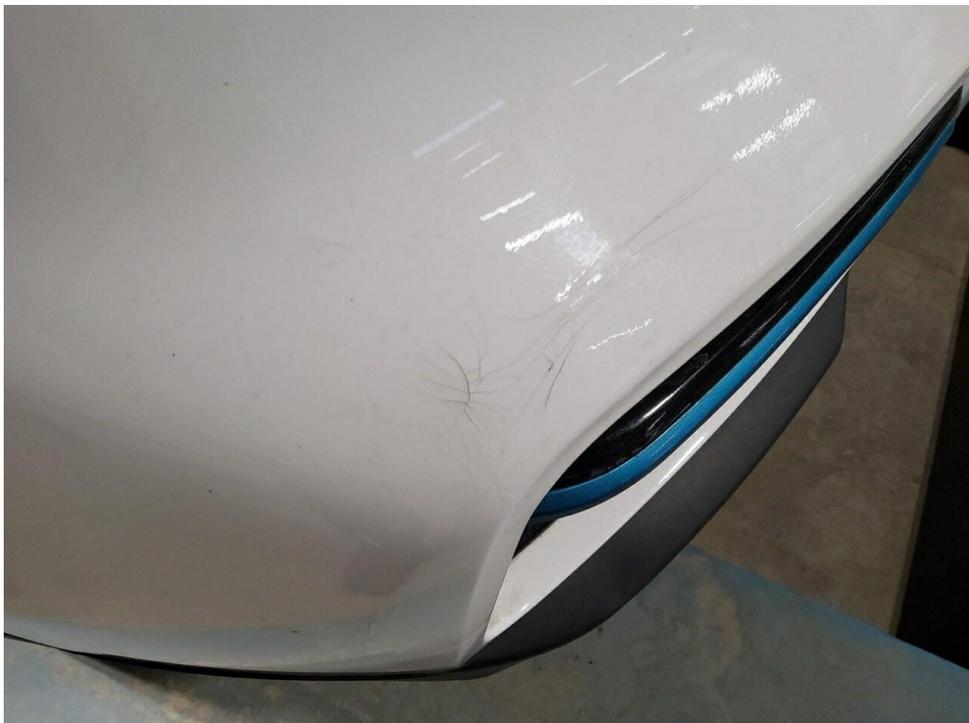
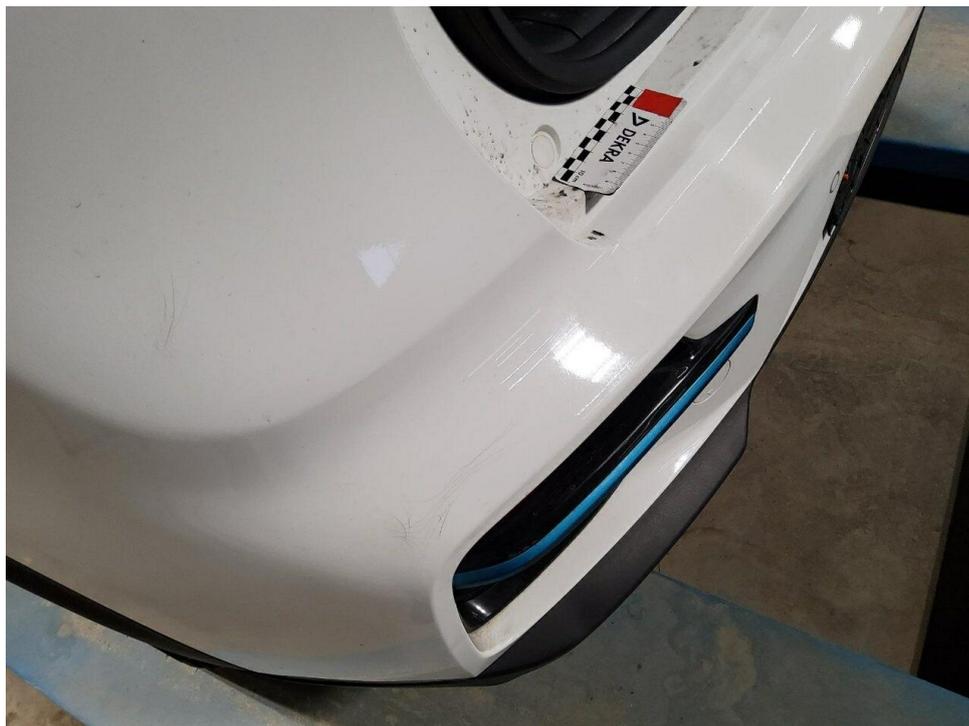
Bild 7 : Stoßfänger hinten, Kratzer und Lack Risse , lackieren mit Lackaufbau

Bild 8 : Stoßfänger hinten, Kratzer und Lack Risse , lackieren mit Lackaufbau

Bild 9 : Stoßfänger hinten, Kratzer und Lack Risse , lackieren mit Lackaufbau

1. Wartungsintervall überz. / Minderwert für Entfall der uneingeschränkten Herstellergarantie, (Bild 10)
2. Laderaum verkleidung links Kratzer, erneuern (Bild 11)
3. Laderaum verkleidung rechts Kratzer, erneuern (Bild 12)
4. Heckschaden gem Kalkulation, instandsetzen (Bild 13, 14, 15, 16)
5. Stoßfänger hinten, Kratzer und Lack Risse , lackieren mit Lackaufbau (Bild 7, 8, 9)

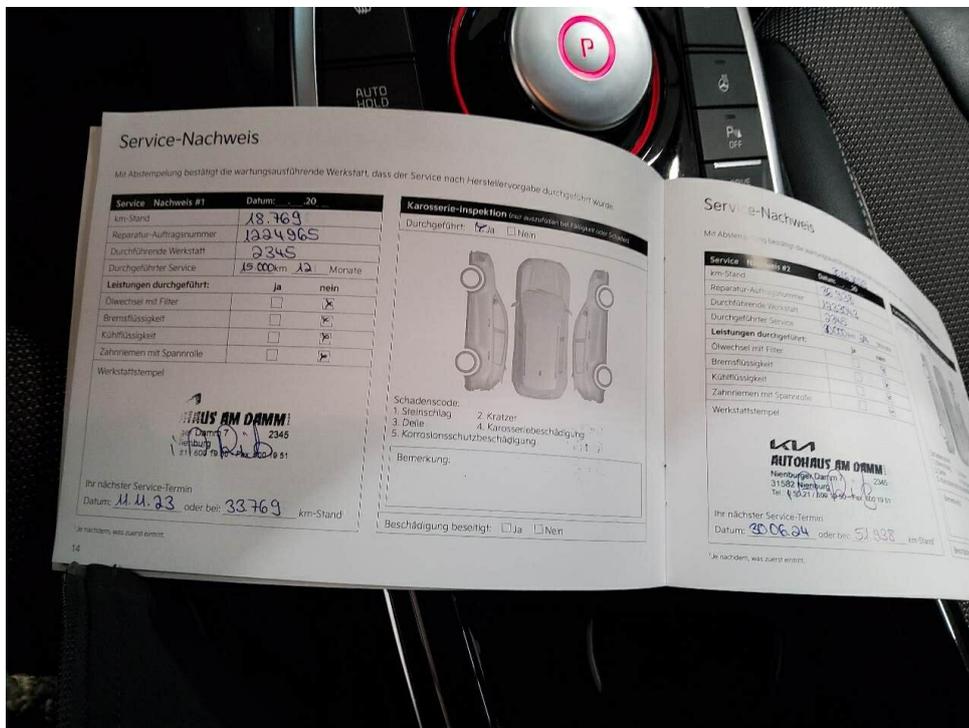
Bild 10 : Wartungsintervall überz. / Minderwert für Entfall der uneingeschränkten Herstellergarantie

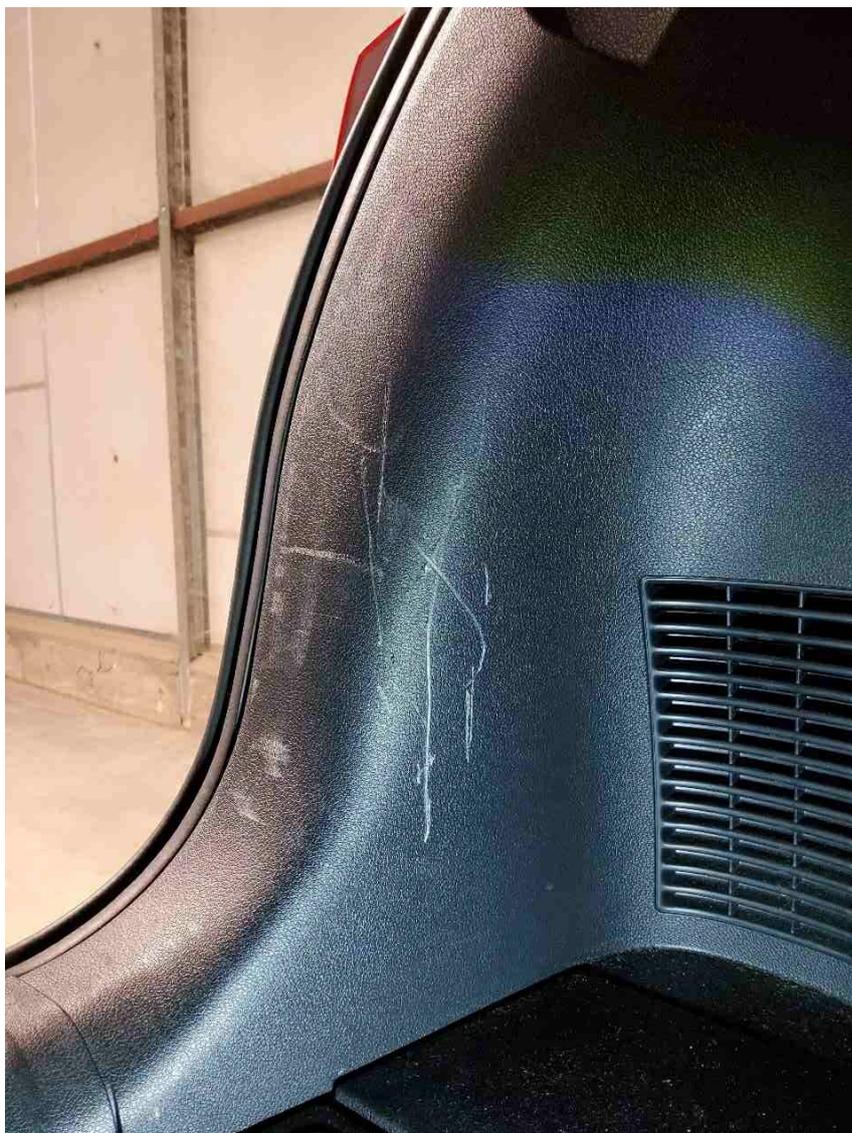
Bild 11 : Laderaum verkleidung links Kratzer

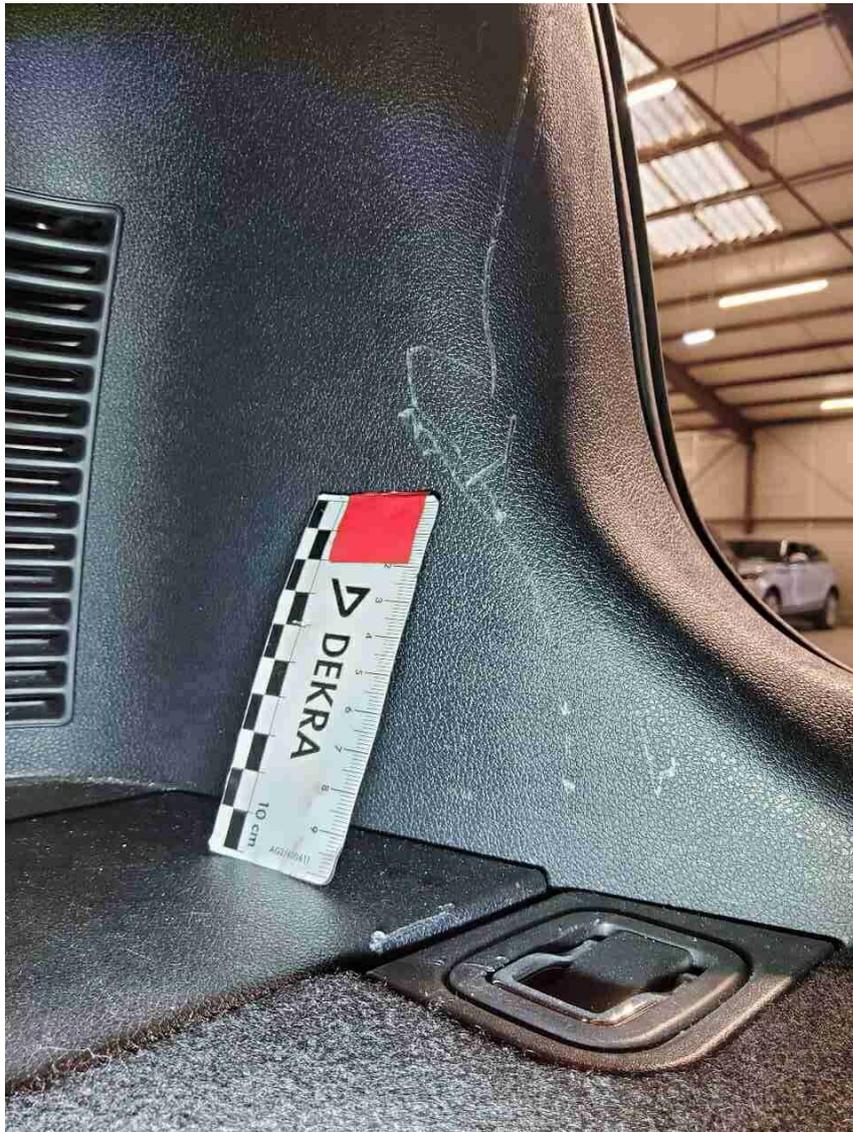
Bild 12 : Laderaum verkleidung rechts Kratzer

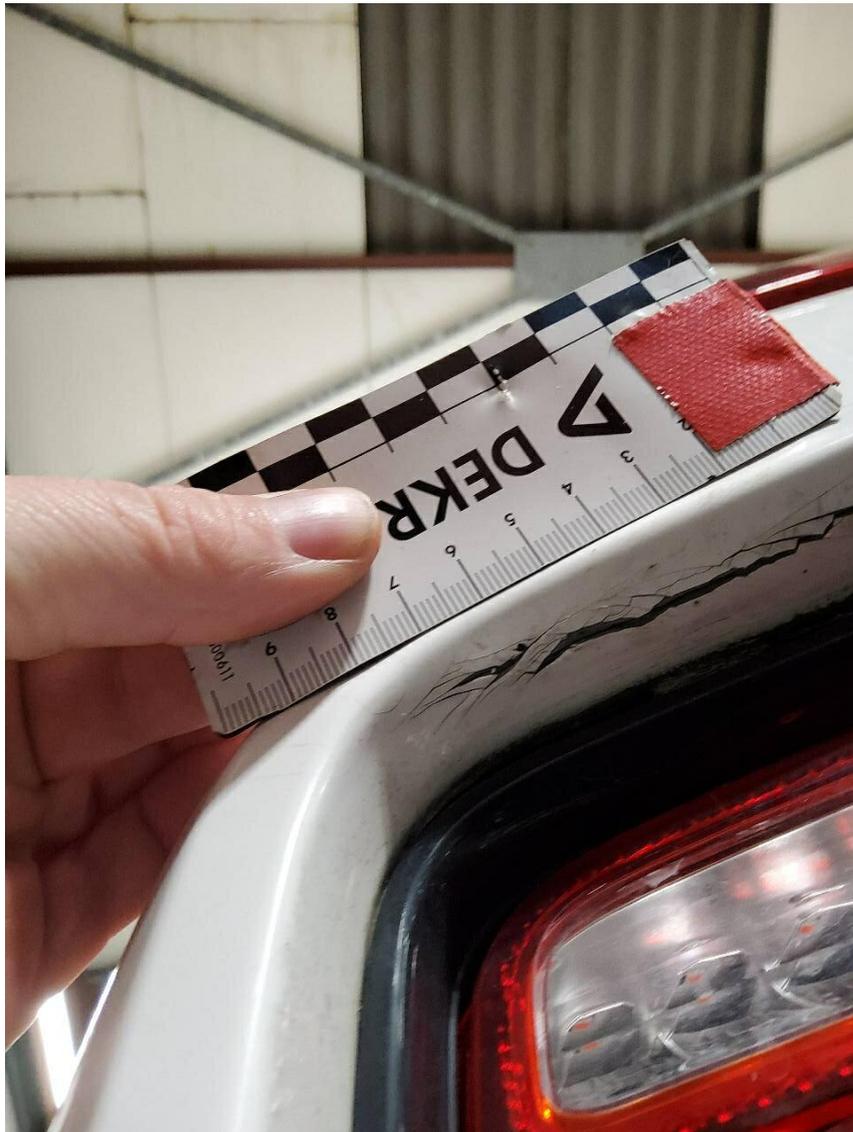
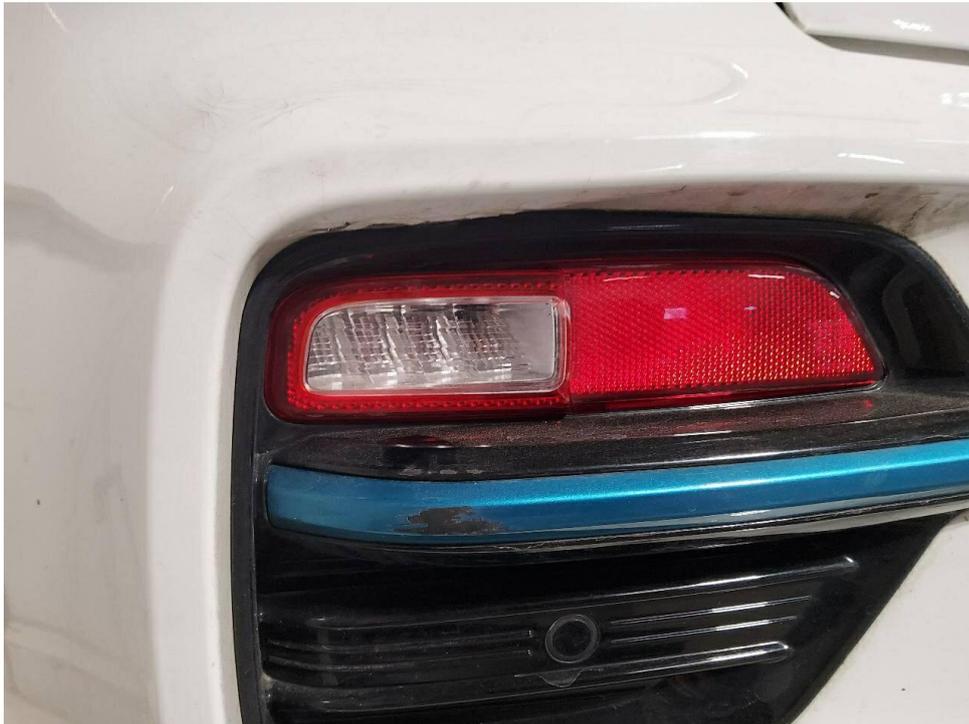
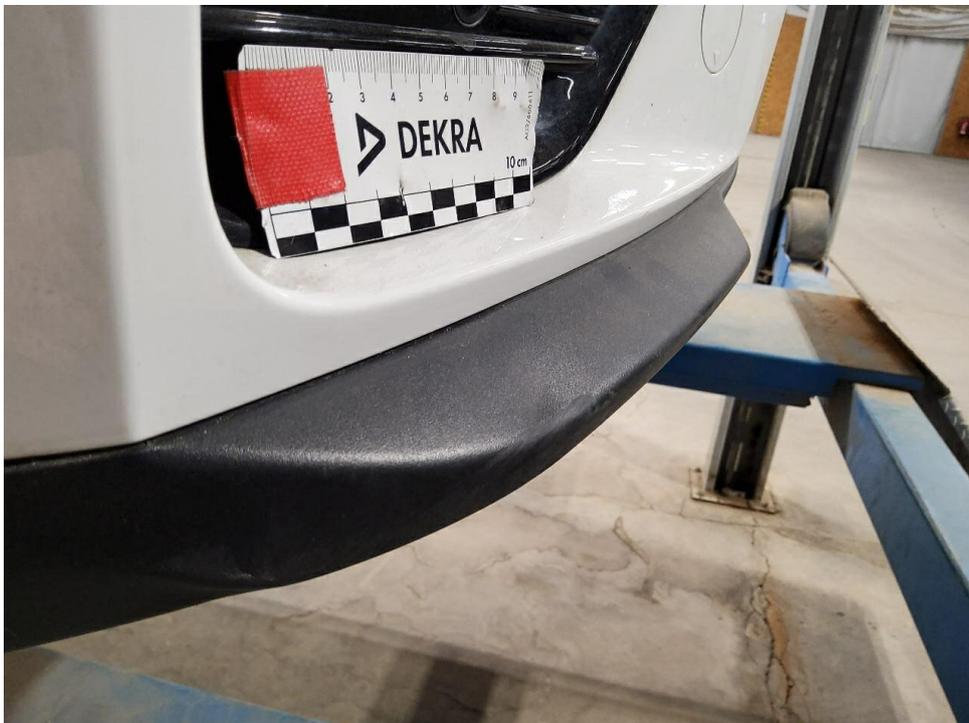
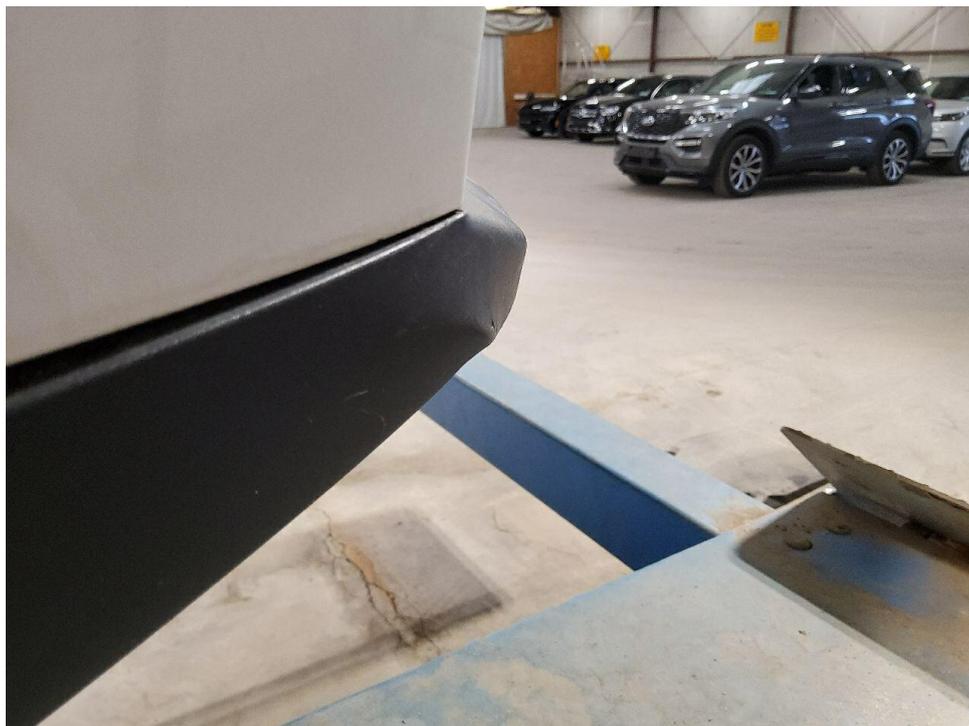
Bild 13 : Heckschaden gem Kalkulation

Bild 14 : Heckschaden gem Kalkulation

Bild 15 : Heckschaden gem Kalkulation

Bild 16 : Heckschaden gem Kalkulation
