Zustandsbericht

Kunde :	Allane SE HCBE	Amtl. Kennzeichen :	WÜM-L 2008
Berichtsnummer :	000000859934-DE968		
Referenznummer:	31000245

Hyundai Kona (OS)(2017->) Trend Elektro 2WD

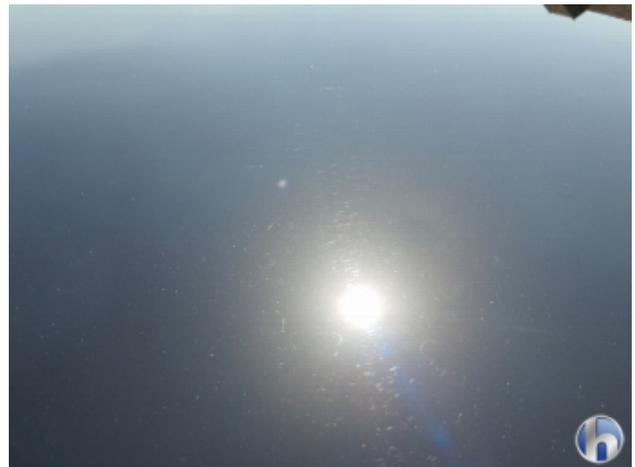
1. Dach
Gebrauchsspuren - Ohne Reparatur

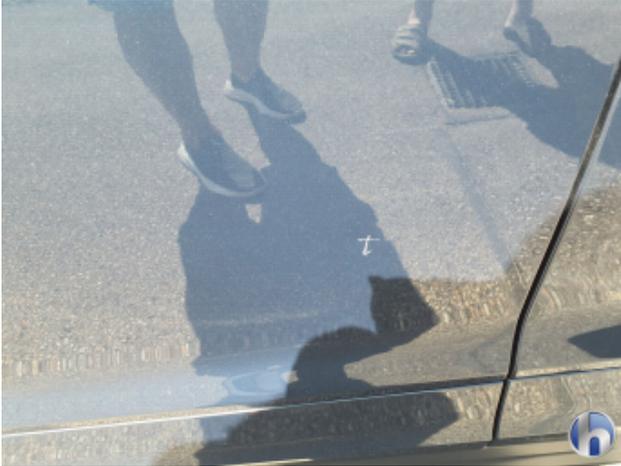
2. Tür Vorne - Links
Kratzer - Smart Repair

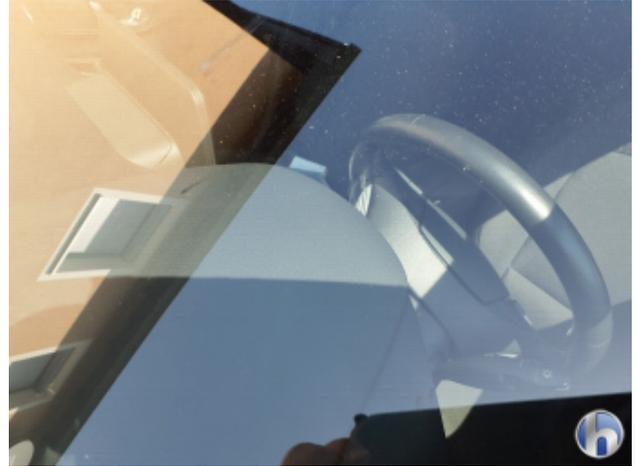
3. Windschutzscheibe
Steinschlag - Smart Repair
