KIA Niro

Voertuiginformatie

Samenvatting schade

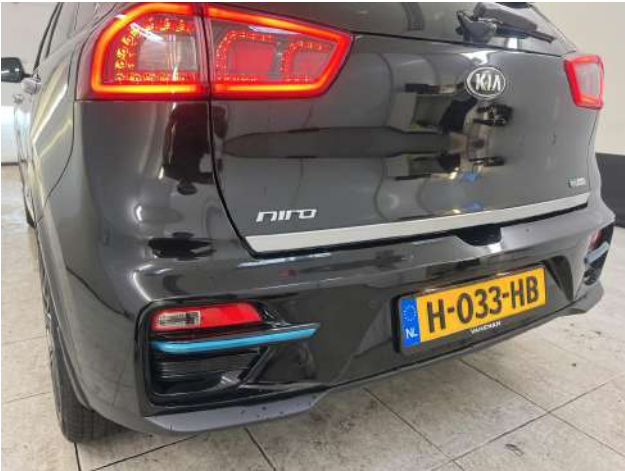
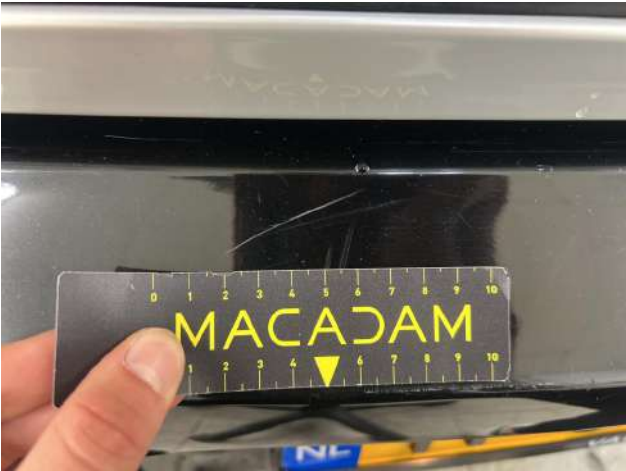
| Schade | | | |
|---|--|--|--|
| <div> <div> <b>Bumper A</b><br/> Kras(sen)<br/> Herstellen en spuiten (compleet)<br/> Achterzijde </div> <div> </div> </div> | | | |

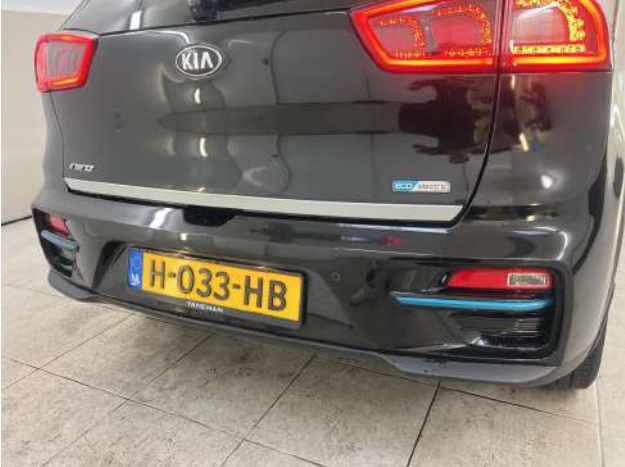
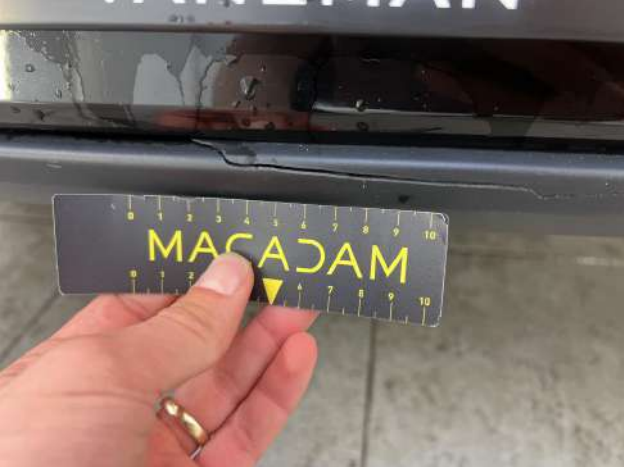
| Schade | | | |
|---|--|--|--|
| <div> <div> <b>Bumper A bekleding</b><br/> Gebroken<br/> Vervangen<br/> Achterzijde </div> <div> </div> </div> | | | |

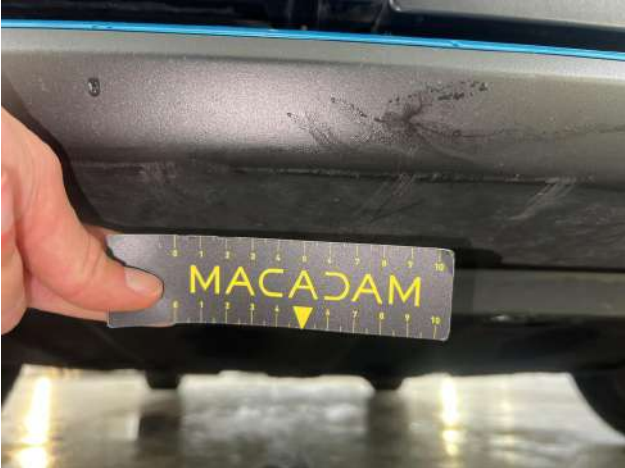
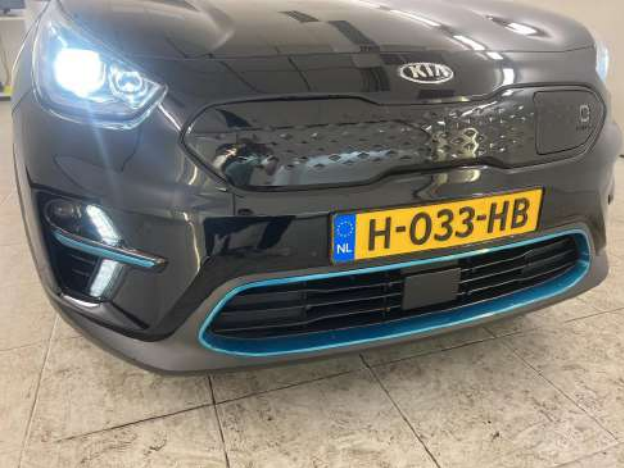
| Schade | | | |
|---|--|--|--|
| <div> <div> <b>Bumper V bekleding</b><br/> Kras(sen)<br/> Vervangen<br/> Voorzijde </div> <div> </div> </div> | | | |

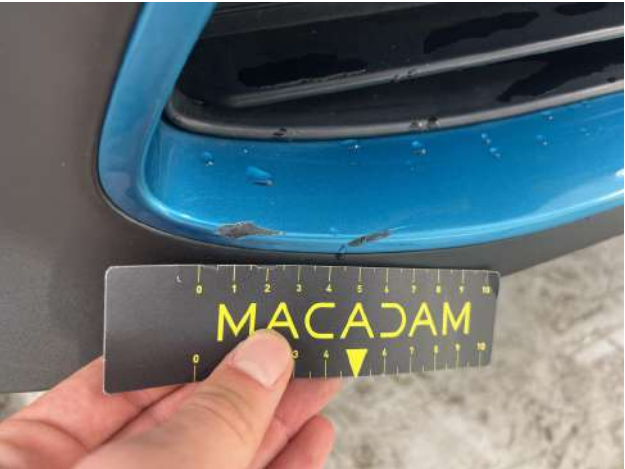
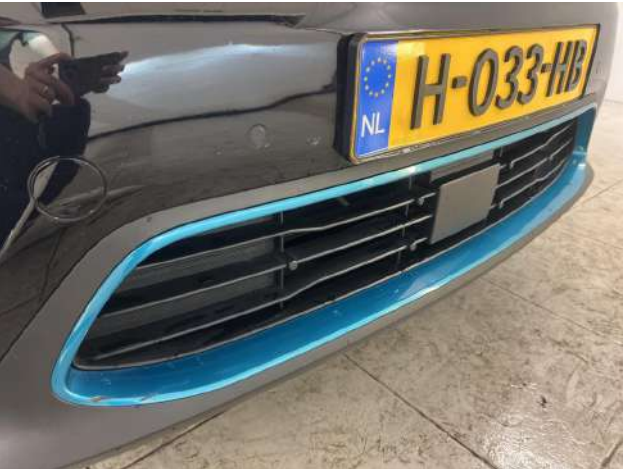
| Schade | | | |
|---|--|--|--|
| <div> <div> <b>Bumper V sierlijst</b><br/> Kras(sen)<br/> Vervangen en spuiten<br/> Voorzijde </div> <div> </div> </div> | | | |

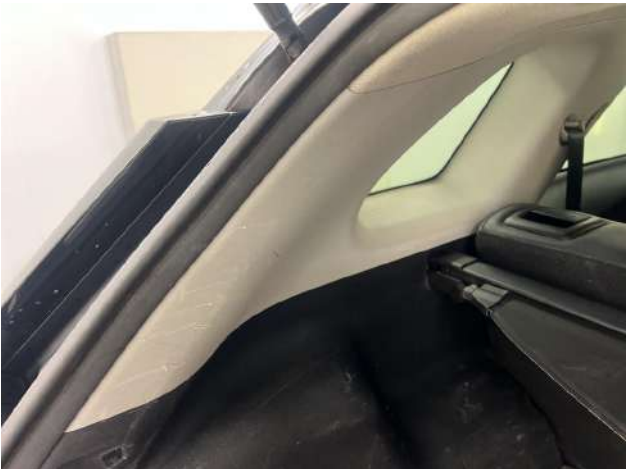
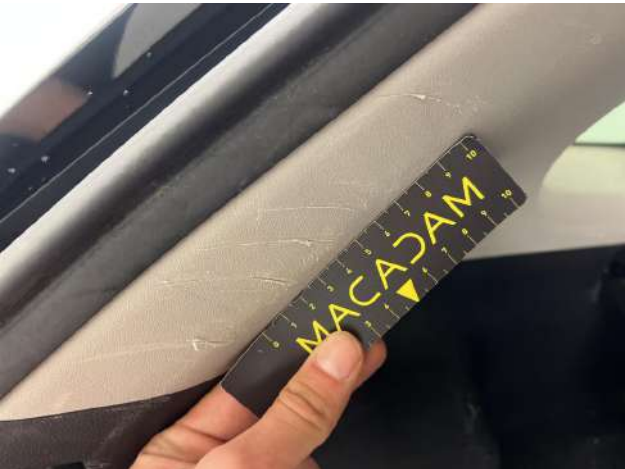
| Schade | | | |
|---|--|--|--|
| <div> <div> <b>C/D-stijl L bekleding binnen</b><br/> Kras(sen)<br/> Vervangen<br/> Achterzijde </div> <div> </div> </div> | | | |

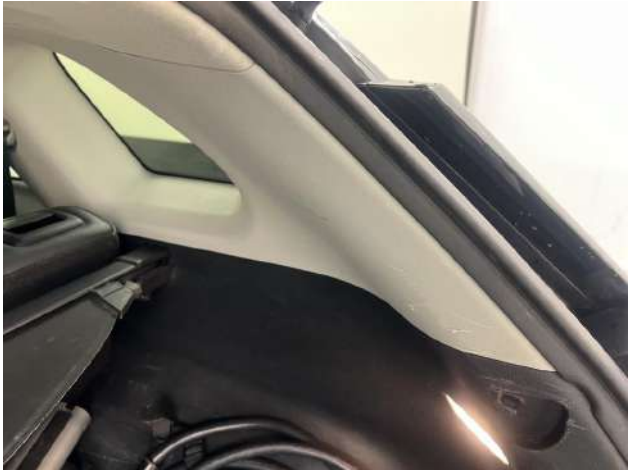
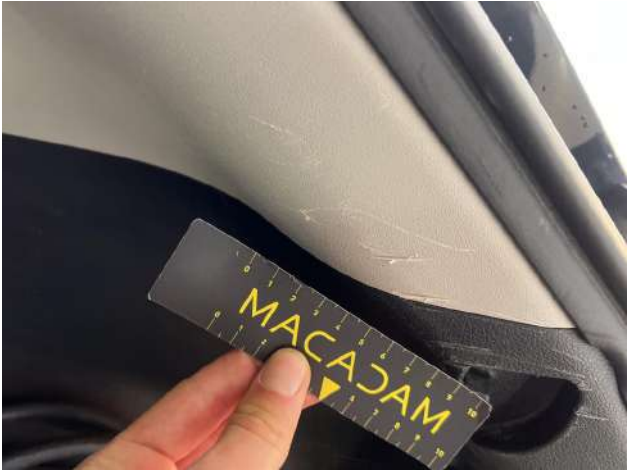
C/D-stijl R bekleding binnen

Kras(sen)  
Smartrepair  
Achterzijde

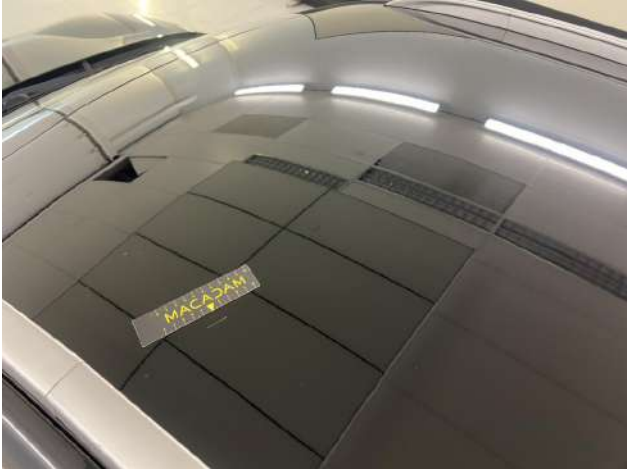
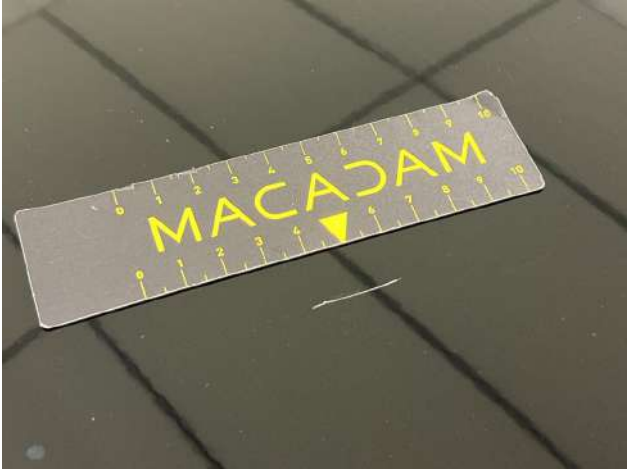
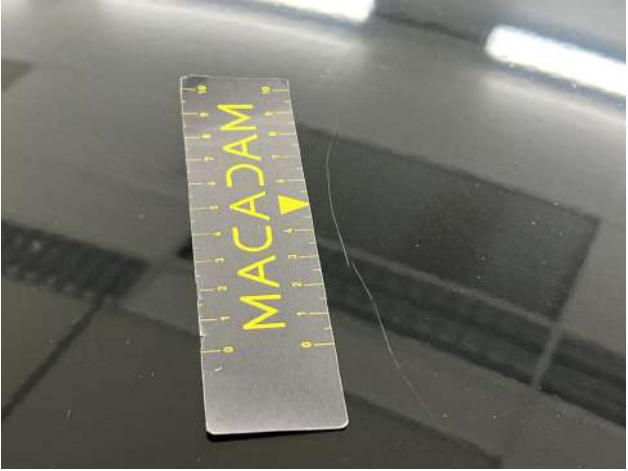
Kras(sen)  
Herstellen en spuiten (compleet)  
Dak & andere

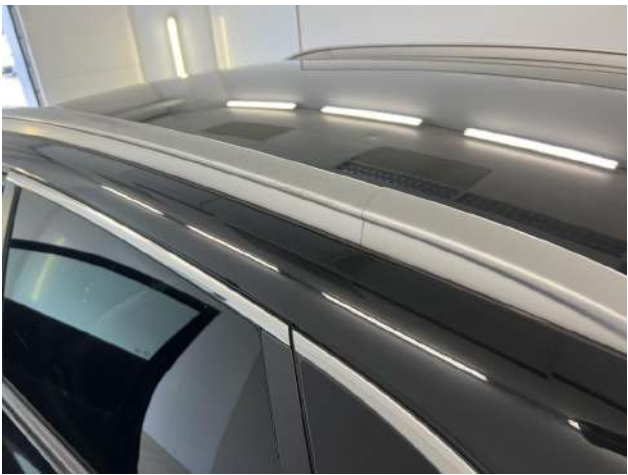
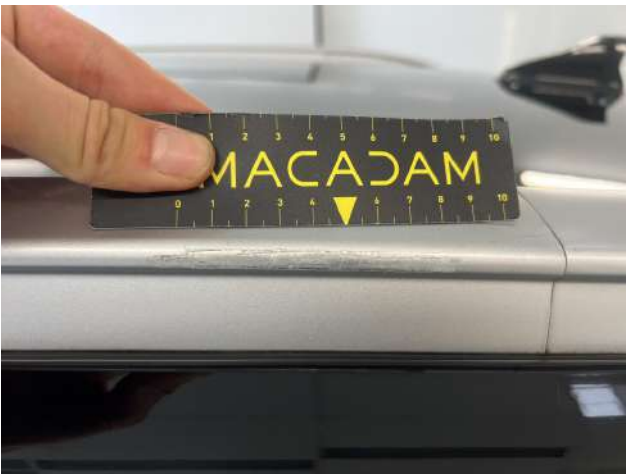
Dakrail L

Kras(sen)  
Vervangen  
Dak & andere

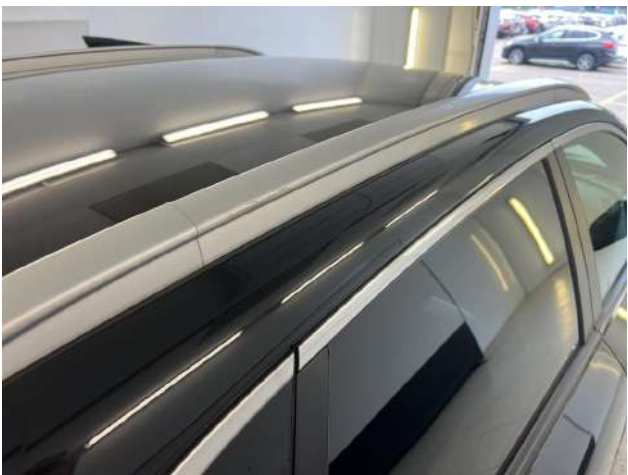
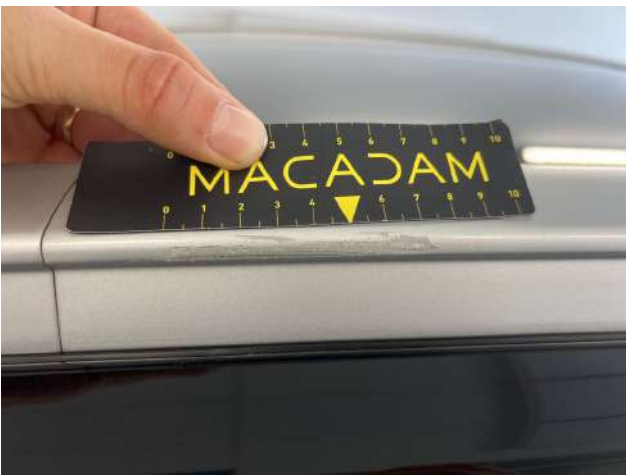
Dakrail R

Kras(sen)  
Vervangen  
Dak & andere

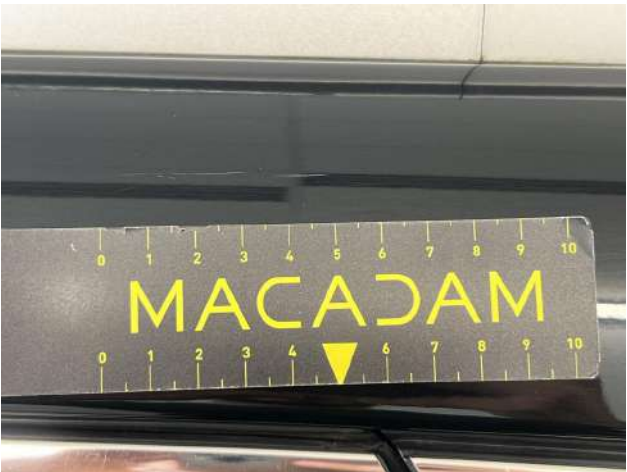
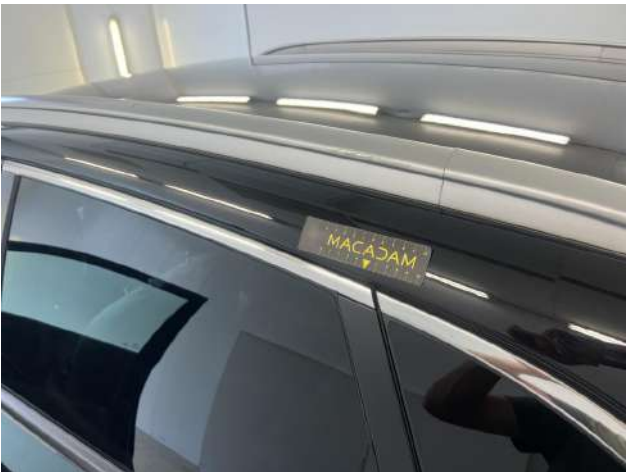
Dakstijl L

Kras(sen)  
Herstellen en spuiten (compleet)  
Links

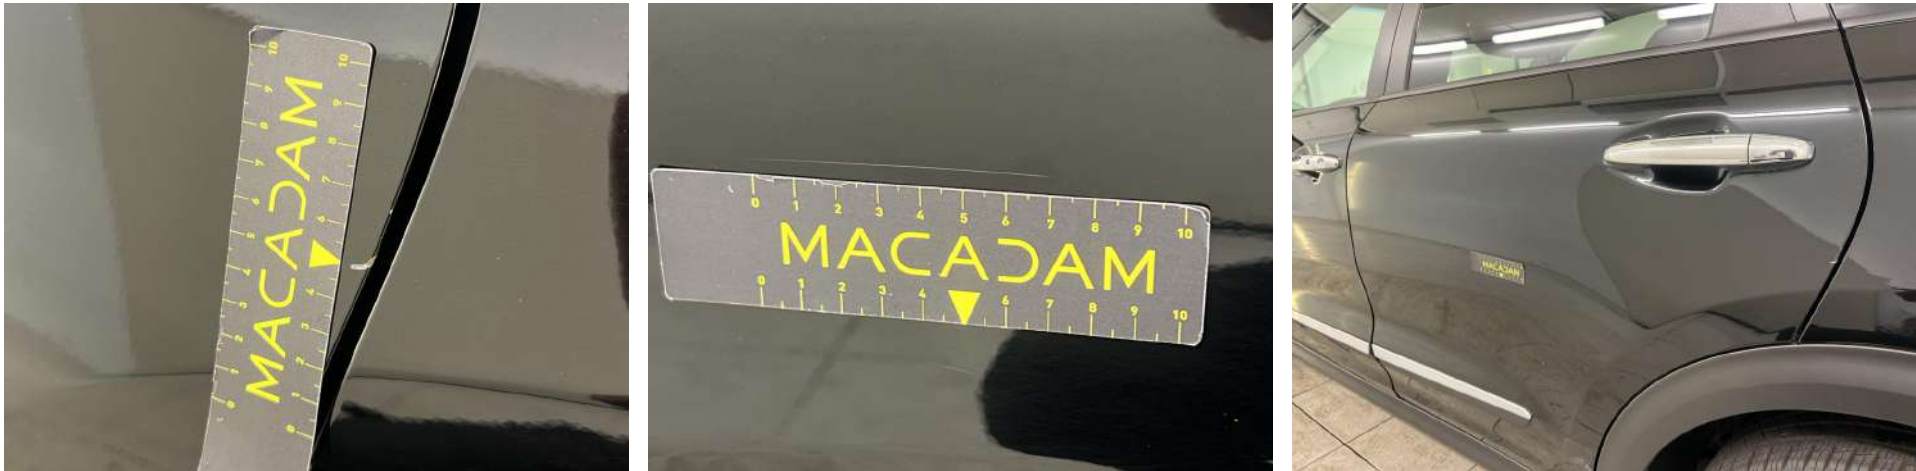
**Deur A L**  
Kras(sen)  
Herstellen en spuiten (compleet)  
Links

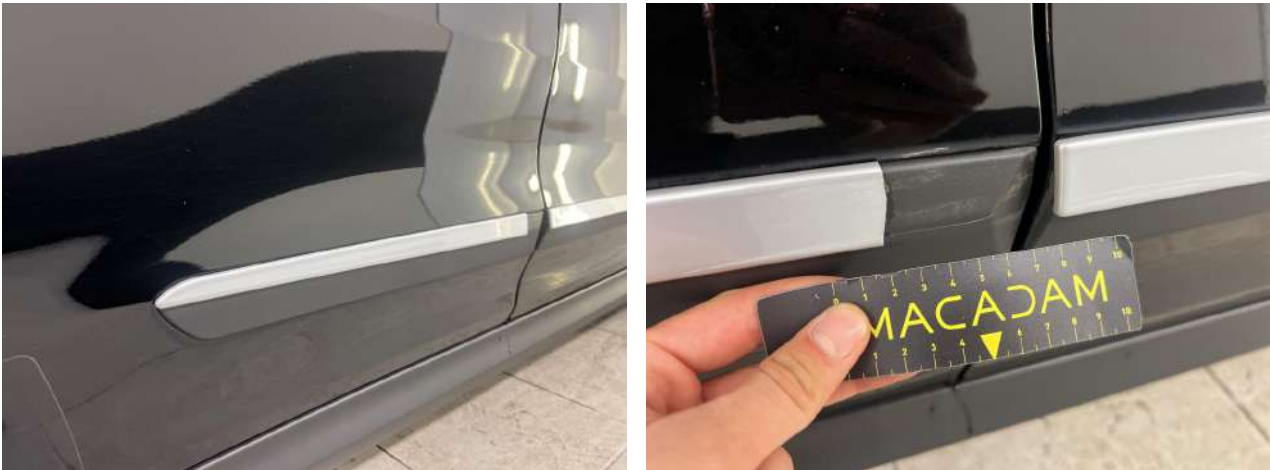
**Deur A R sierlijst**  
Gebroken  
Vervangen  
Rechts

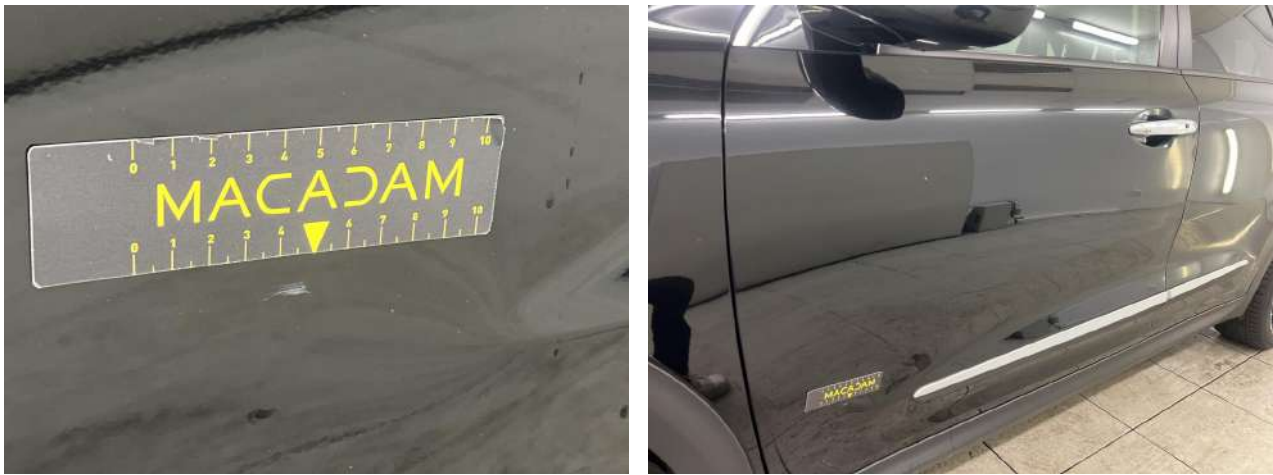
**Deur V L**  
Kras(sen)  
Herstellen en spuiten (compleet)  
Links

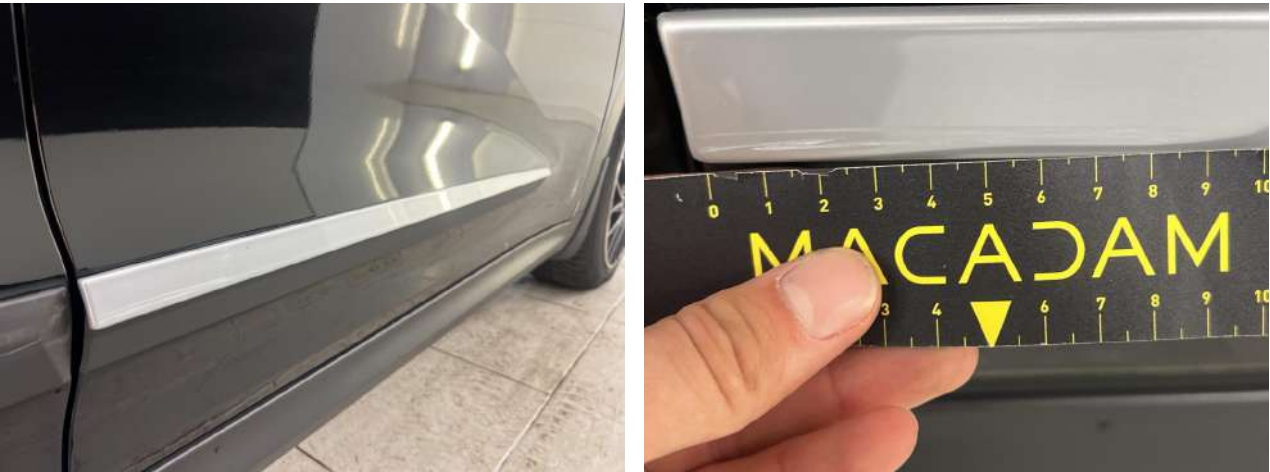
**Deur V R sierlijst**  
Kras(sen)  
Vervangen  
Rechts

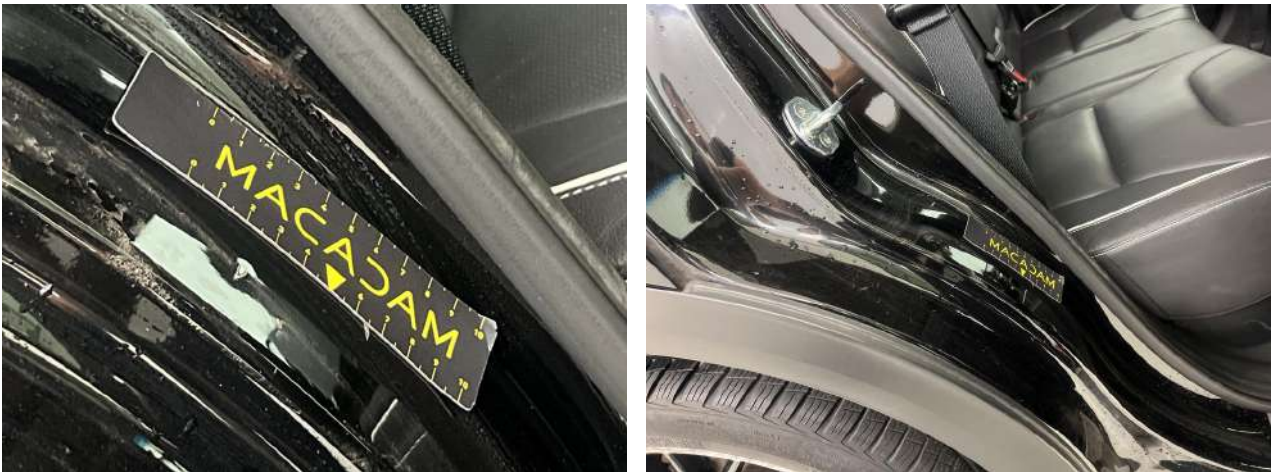
**Deurframe A R**  
Deuk(en) en kras(sen)  
Herstellen en spuiten (gedeeltelijk)  
Rechts

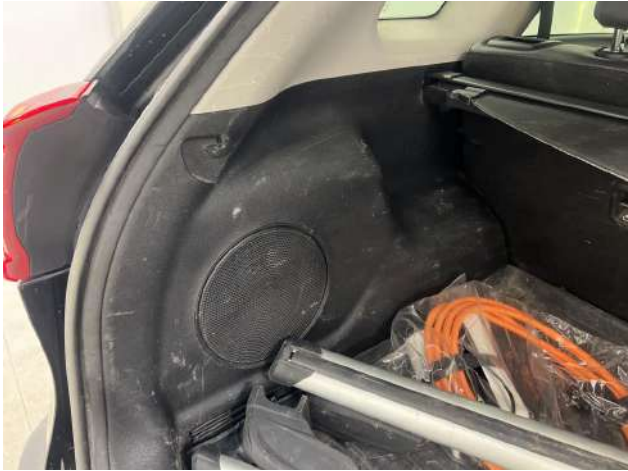
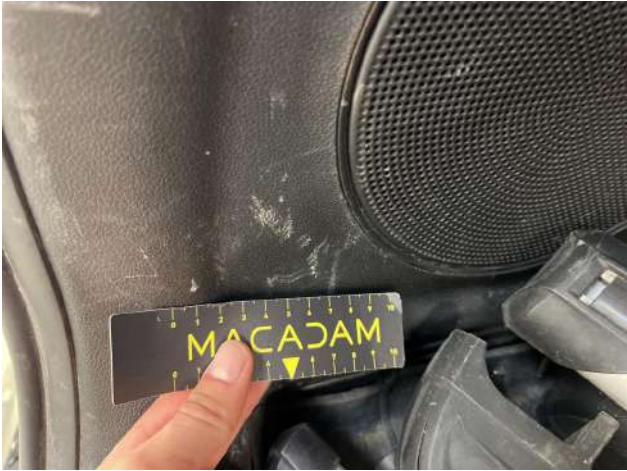
**Kofferbak L bekleding**

Kras(sen)  
Smartrepair  
Achterzijde

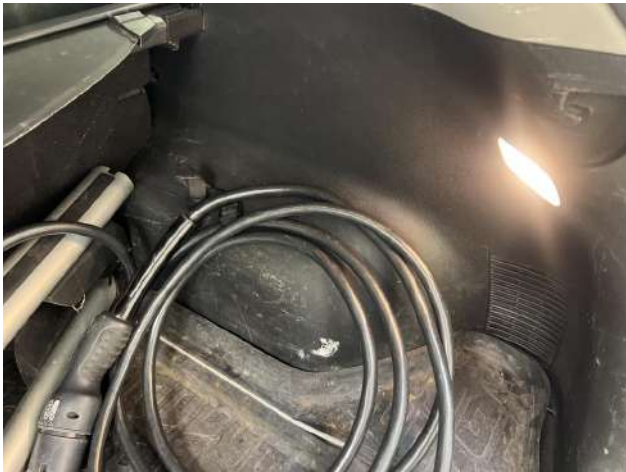
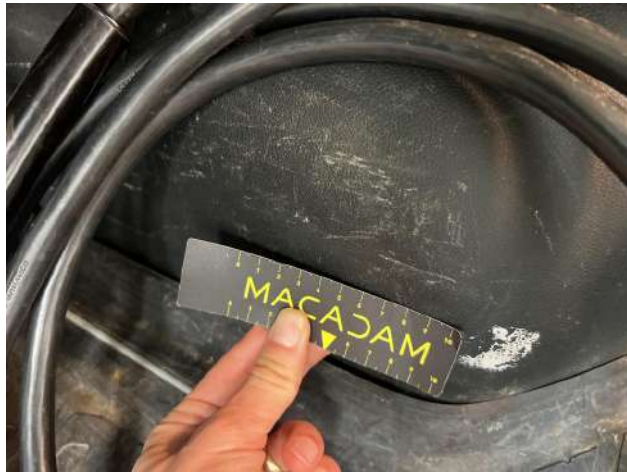
**Kofferbak R bekleding**

Kras(sen)  
Smartrepair  
Achterzijde

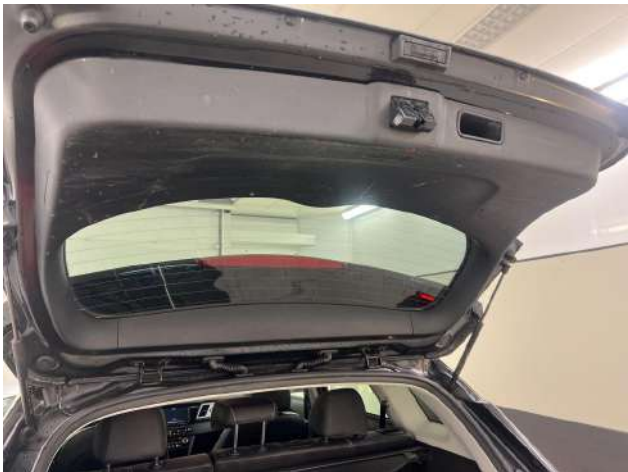
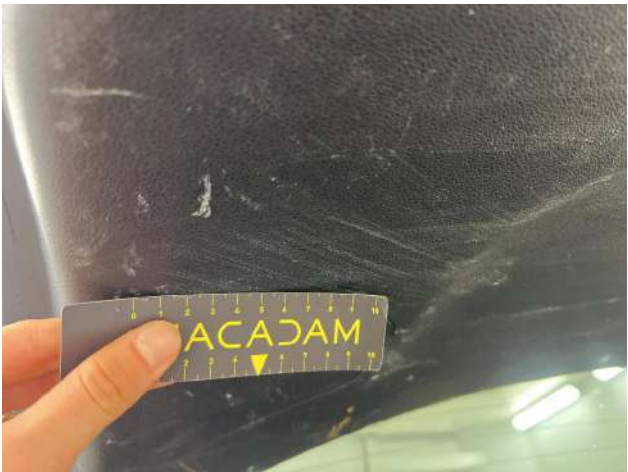
**Kofferklep bekleding**

Kras(sen)  
Smartrepair  
Achterzijde

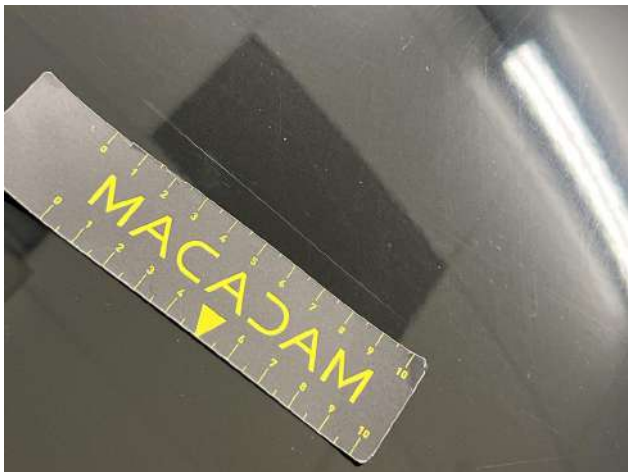
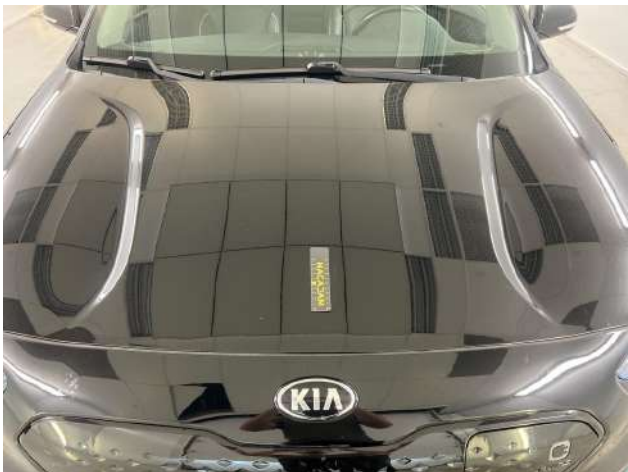
**Motorkap**

Kras(sen)  
Herstellen en spuiten (compleet)  
Voorzijde

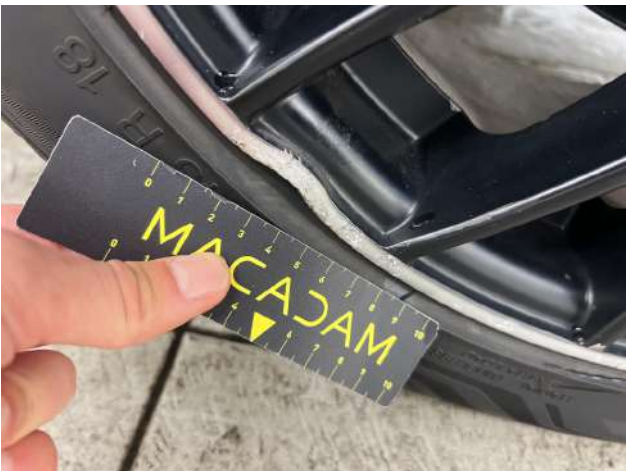
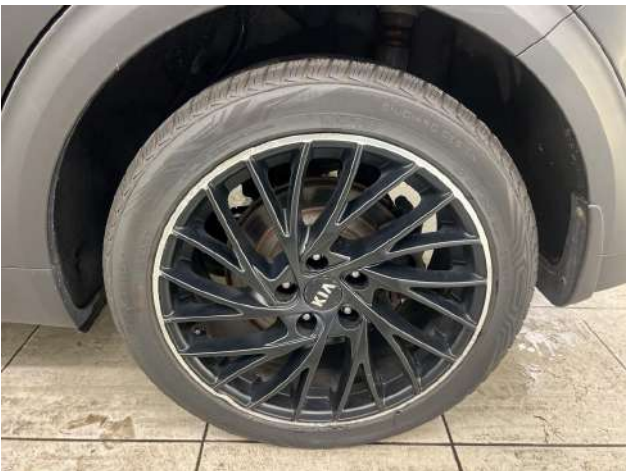
**Velg A L alu**

Vervormd / Geforceerd  
Vervangen  
Links

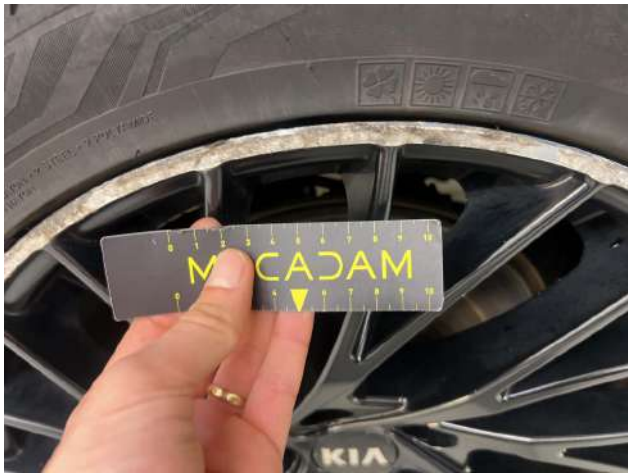
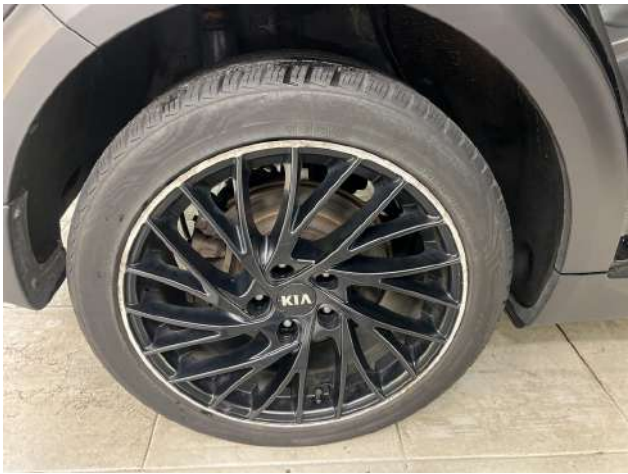
**Velg A R alu**  
Kras(sen)  
Herstellen en spuiten (compleet)  
Rechts

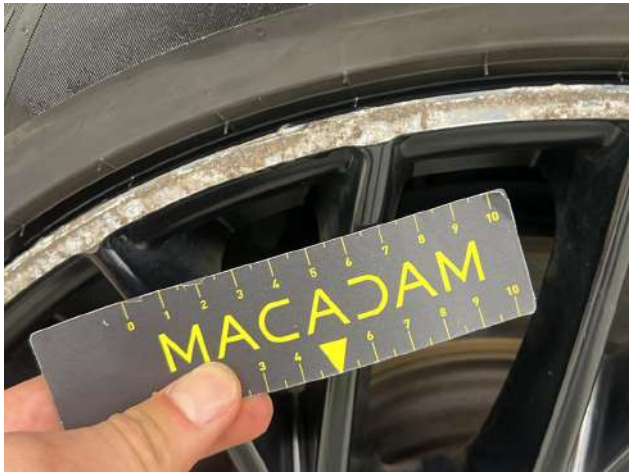
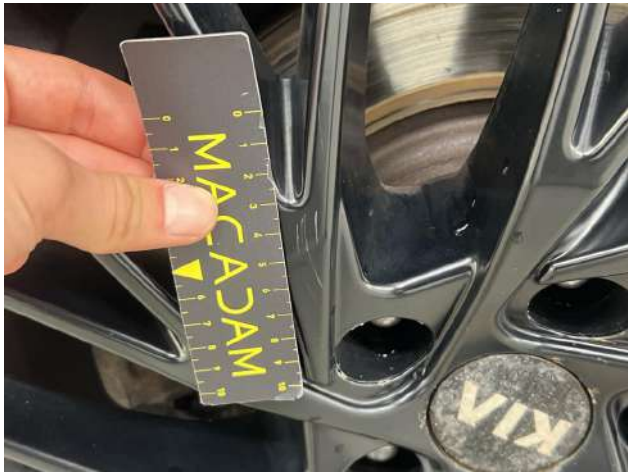
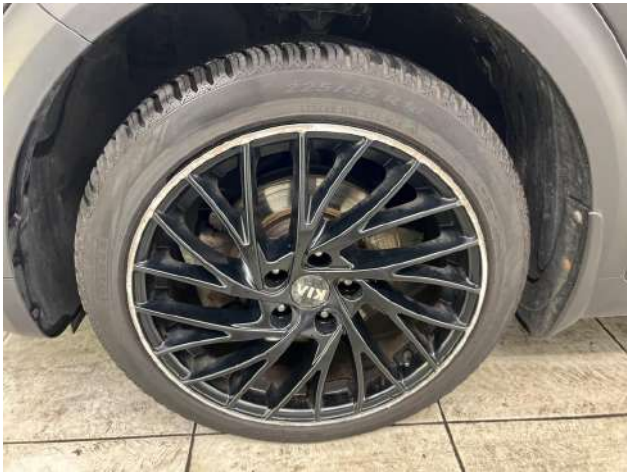
**Velg V L alu**  
Kras(sen)  
Herstellen en spuiten (compleet)  
Links

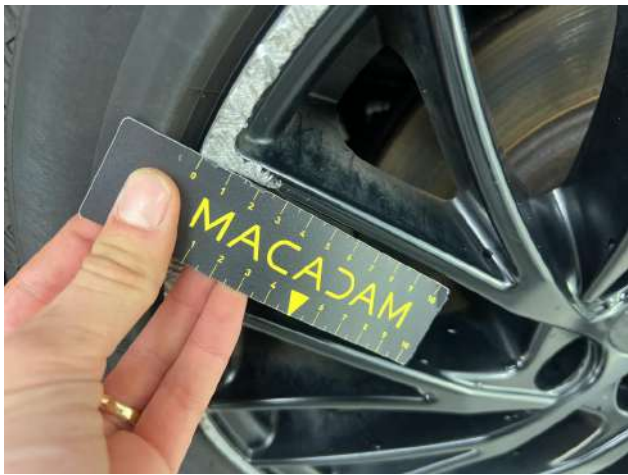
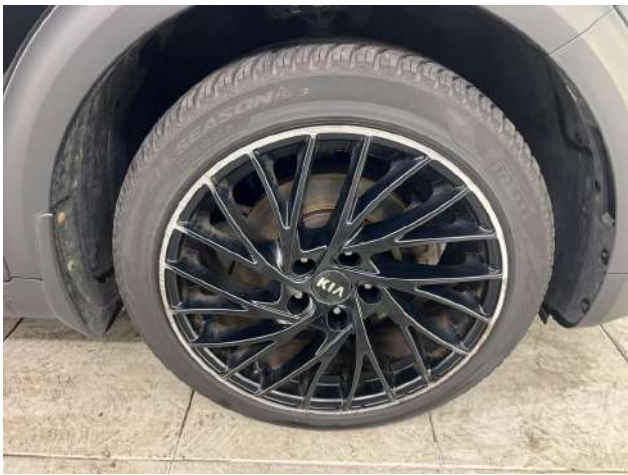
**Velg V R alu**  
Kras(sen)  
Herstellen en spuiten (compleet)  
Rechts
