# CITROEN C3 ENTREPRISE

## C3 SOCIETE PURE TECH 82 S&S FEEL BUSINESS R

VIN VF7SXHMRJT704011

### Résumé de l'inspection

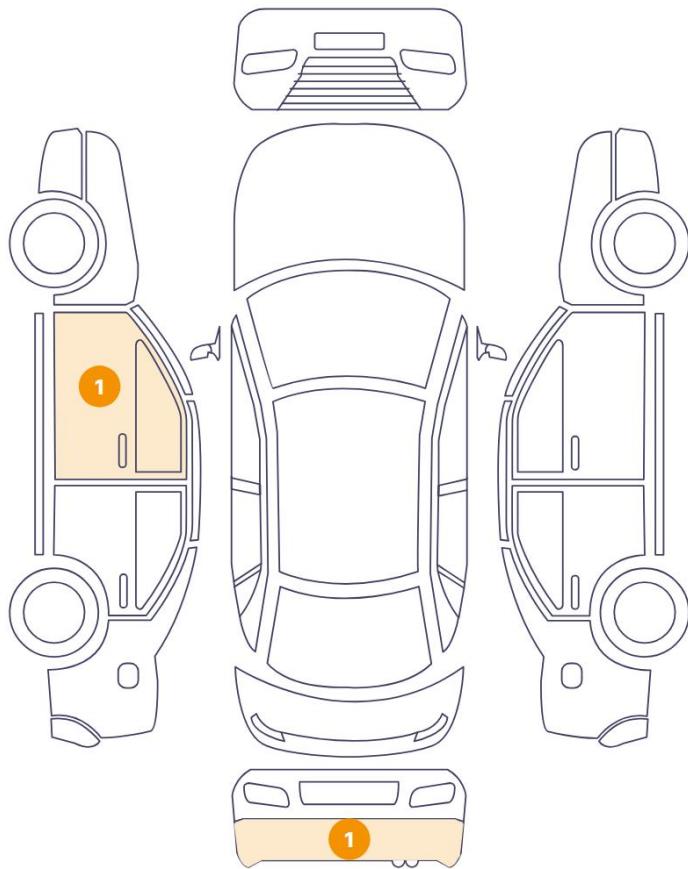
2 Dommages

Elément	Dommage	Commentaires
1 Pare chocs Arrière	Peinture Rayure Ligne	
2 Porte Avant Gauche	Peinture Rayure Ligne

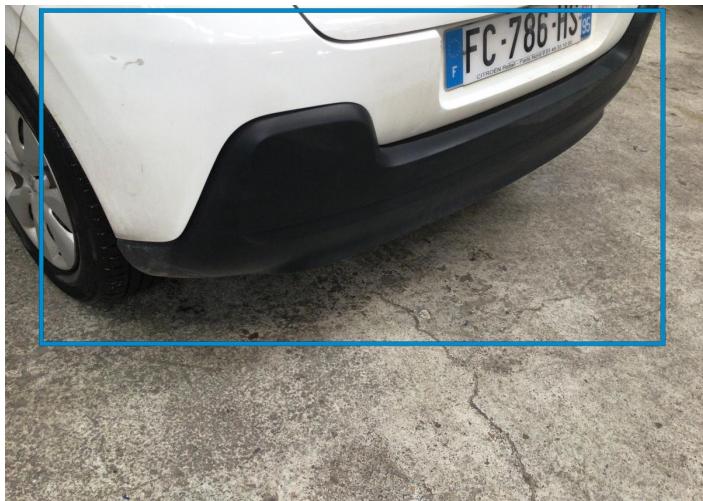
1. Pare chocs Arrière  
Peinture Rayure Ligne -

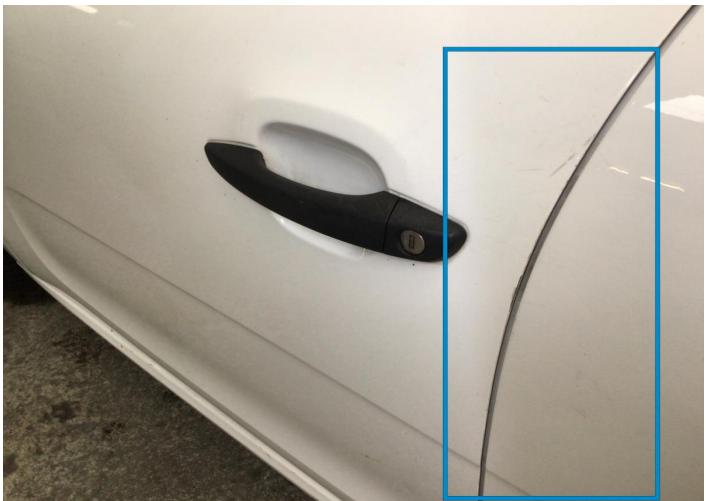
2. Porte Avant Gauche  
Peinture Rayure Ligne -
