Zustandsbericht / Minderwertgutachten

ALD AutoLeasing D GmbH Kooperationen, Nedderfeld 95, 22529 Hamburg
17.01.2025

Erstzulassung	18.11.2021	Fahrzeugart	Personenkraftwagen
Hersteller	Kia	Typ / Verkaufsbez.	Niro (DE)(2016->) / e-Niro Vision 64 kWh
Aufbauart	Geländewagen	Türen	5
Sitzplätze	5	Fahrzeug-Ident.-Nr.	KNACC81GFN5125071
HSN / TSN	2233 / AAK	DAT Europa-Code®	014250423120002
DAT Marktindex	DE002 6204	Km-Stand abgelesen	56912
Energiequelle / Kraftstoff	Elektro	Zylinderanzahl	
Leistung (kW)	29	Antriebsart	Frontantrieb
Getriebe	Automatik /	Felgen	Leichtmetall
Farbe (Hersteller) / Farbe	(ABP) AURORASCHWARZ MET / Metallic / ABP / Schwarz

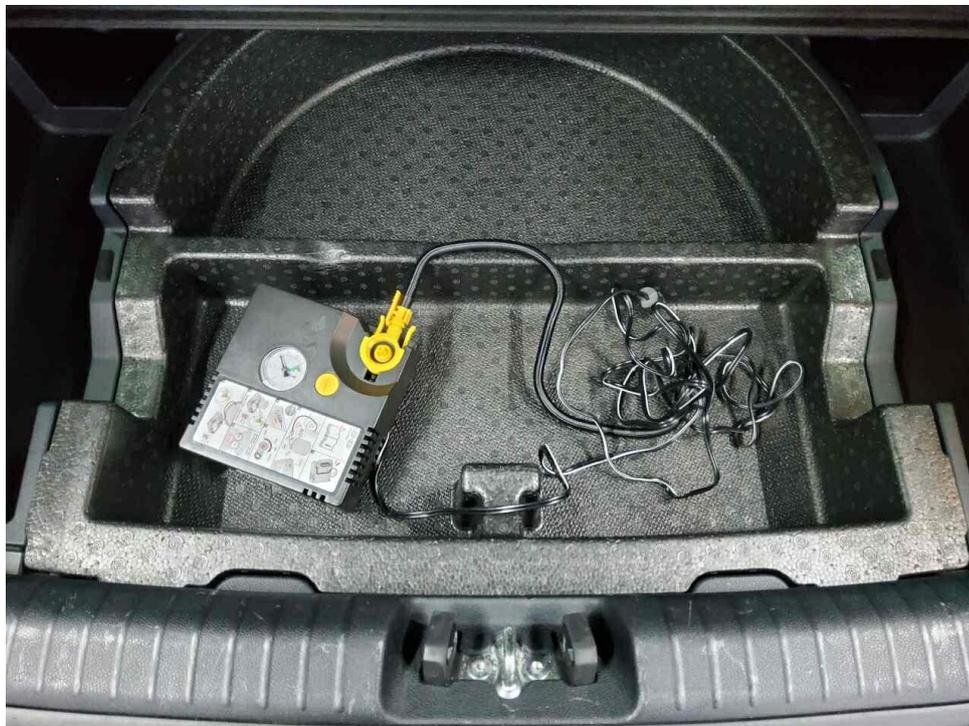
1. TireFit Füllflasche

Bild 8 : TieFit Füllflasche fehlt

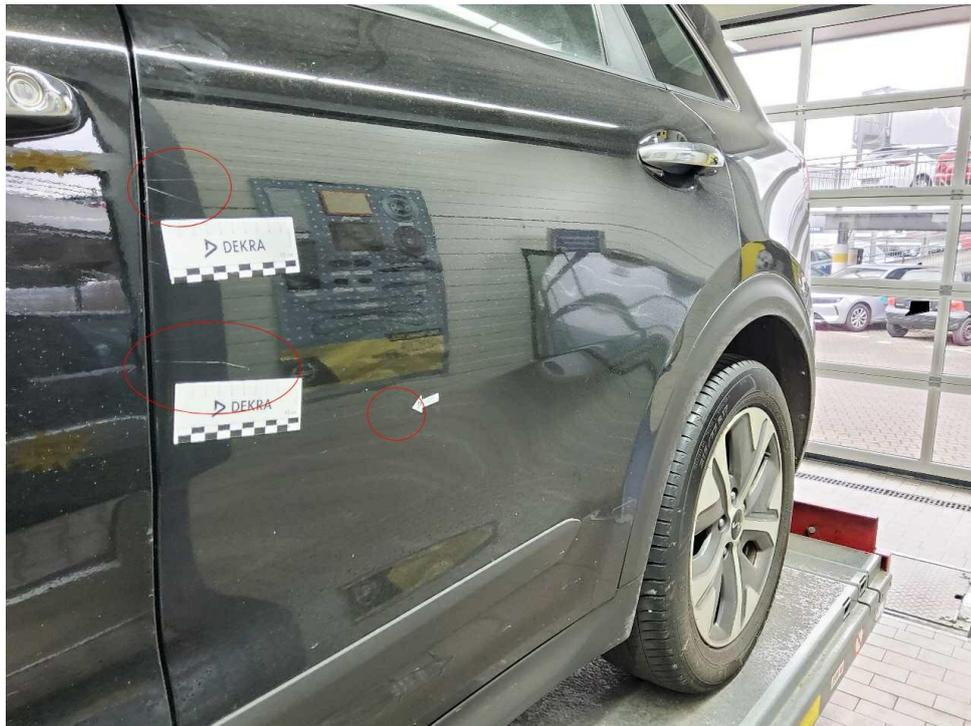
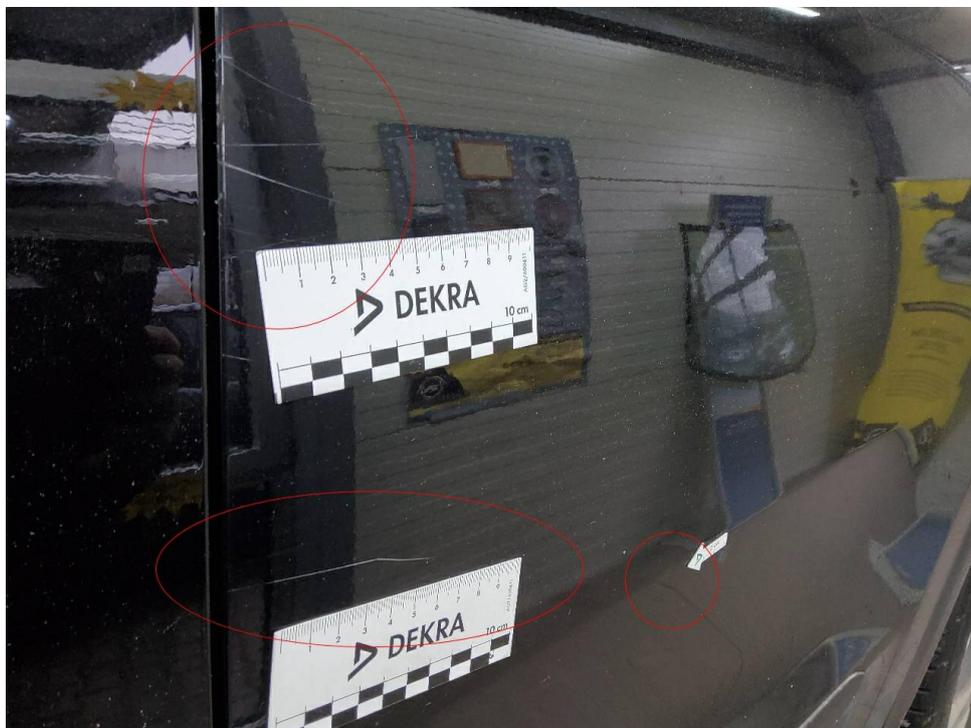
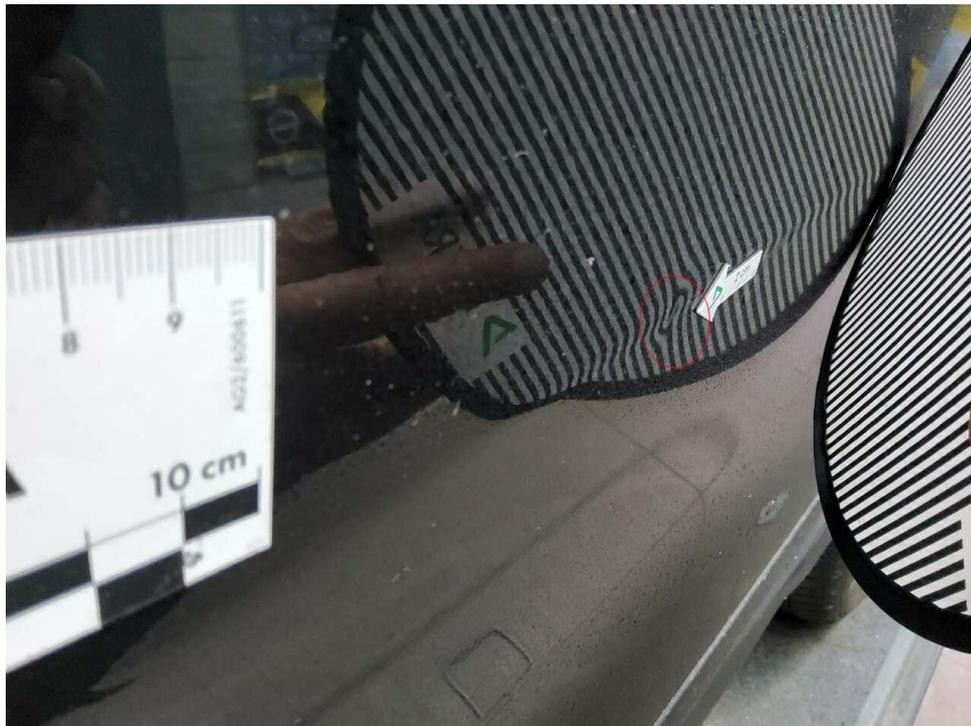
Bild 9 : Türe hinten links Delle und Kratzer

Bild 10 : Türe hinten links Delle und Kratzer

Bild 11 : Türe hinten links Delle und Kratzer

1. Fahrersitz verschmutzt, reinigen (Bild 13)
2. HU fällig, erneuern
3. Tür hinten links, eingedellt, instandsetzen und lackieren mit Lackaufbau

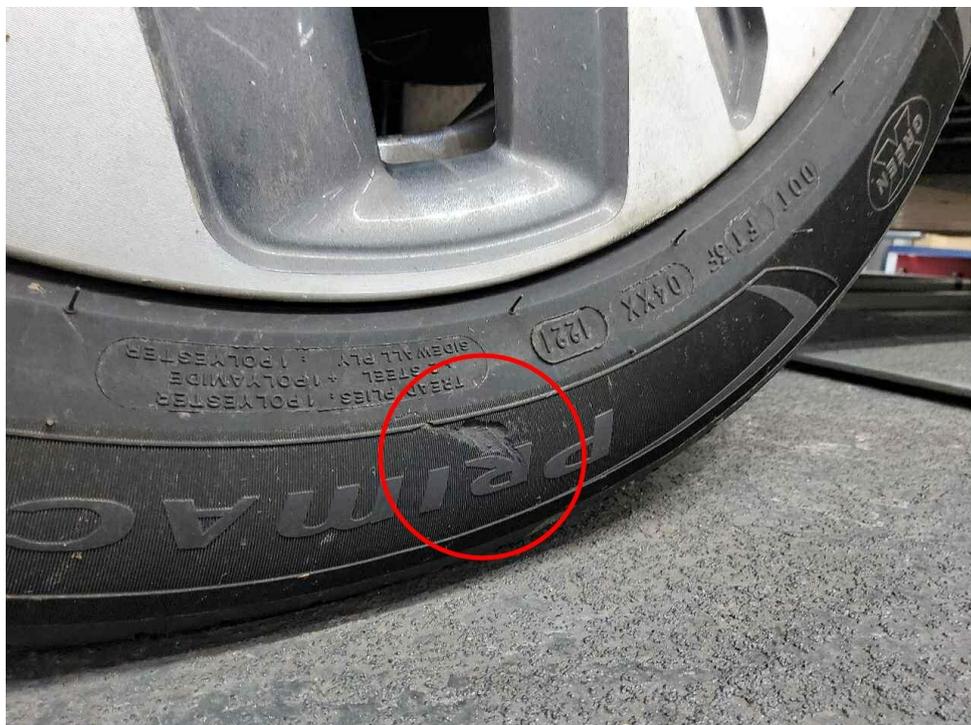
Profiltiefe	Art
hinten rechts Legende	3 mm	SS S/ Sommer /O Original /F Runflat /S Schaden

Bild 12 : Reifen hinten rechts beschädigt

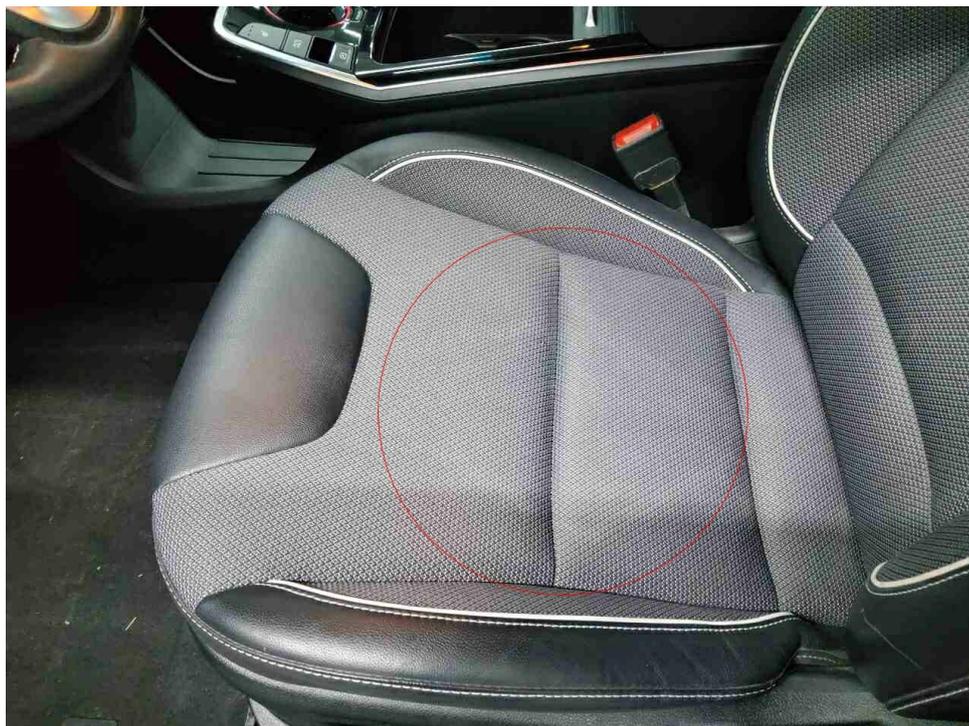
Bild 13 : Fahrersitz verschmutzt
