# MAZDA MX-30

Voertuiginformatie

| Merk: | MAZDA | Kenteken: | K824JB |

Samenvatting schade

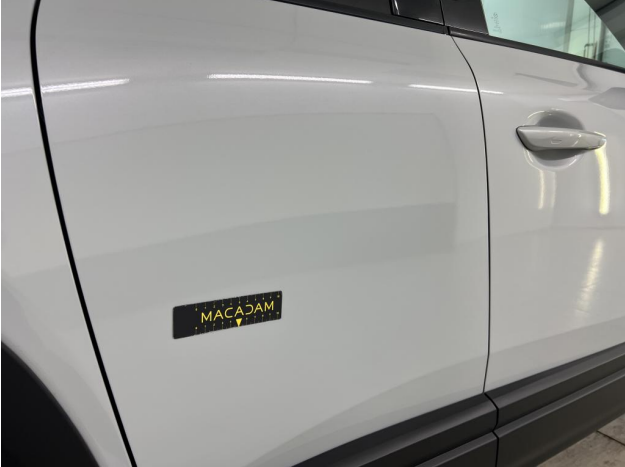
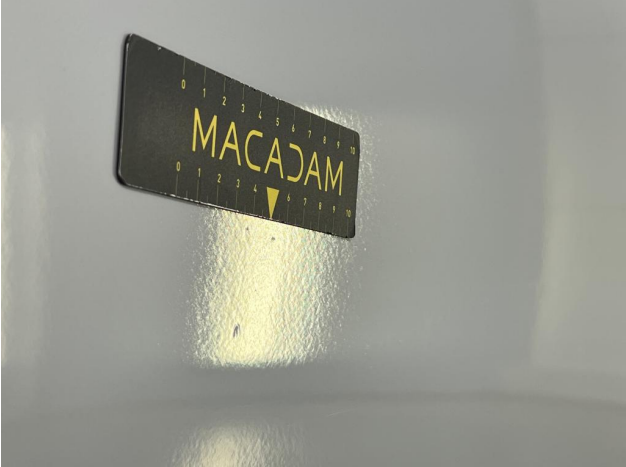
| Schade | | | |
|---|--|---|--|
| <b>Deur A R</b><br>Slecht hersteld<br>Herstellen en spuiten (compleet)<br>Rechts | | | |

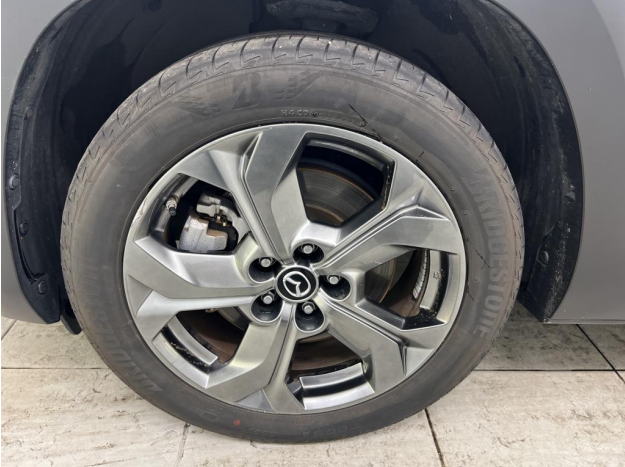
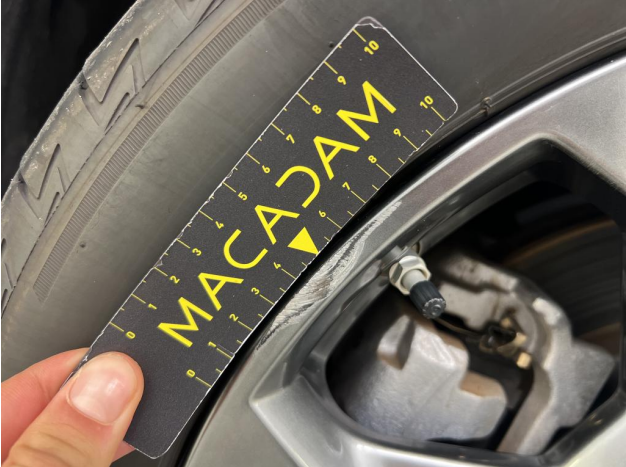
| Schade | | | |
|---|--|---|--|
| <b>Velg V L alu</b><br>Kras(sen)<br>Herstellen en spuiten (compleet)<br>Links | | | |

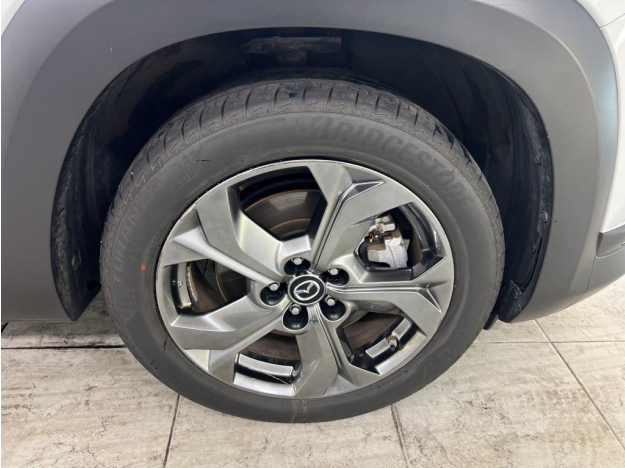
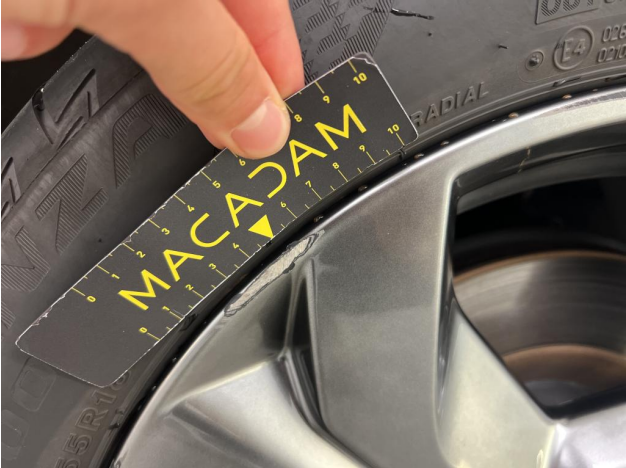
| Schade | | | |
|---|--|---|--|
| <b>Velg V R alu</b><br>Kras(sen)<br>Herstellen en spuiten (compleet)<br>Rechts | | | |
