Informe de Inspección de Vehículo

126059479 - 0

Marca	RENAULT
Modelo	KANGOO Z.E. (FW) (13-22)
Matrícula	5073LVY
Bastidor	VF1FW000868599392
Color	BLANCO
Kilómetros	92.997
Fecha de inspección	
Lugar de inspección	Delotser Europark S.L.U

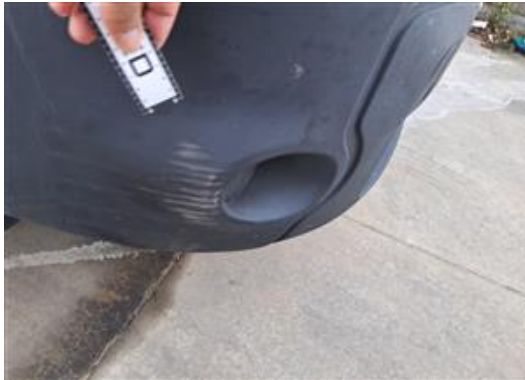
Daño Exterior

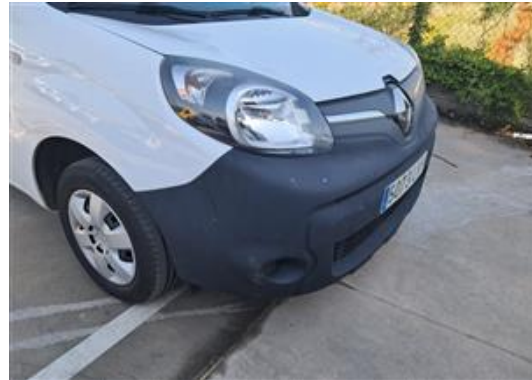
Daño Exterior

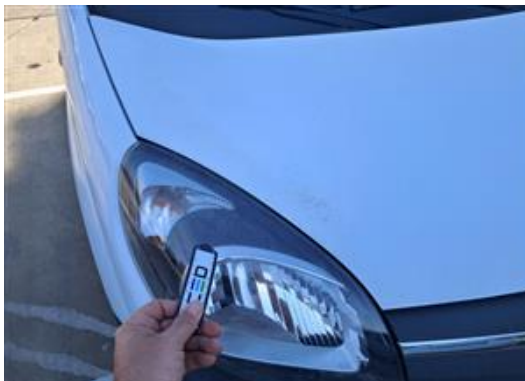
Daño Exterior

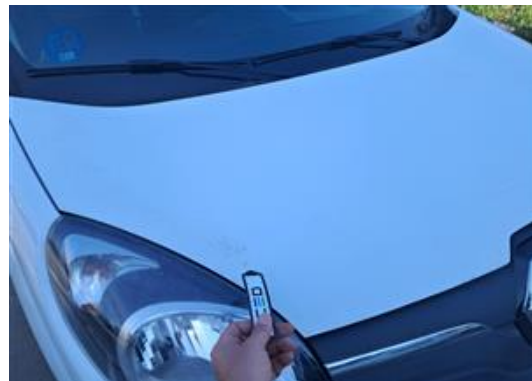
Daño Exterior

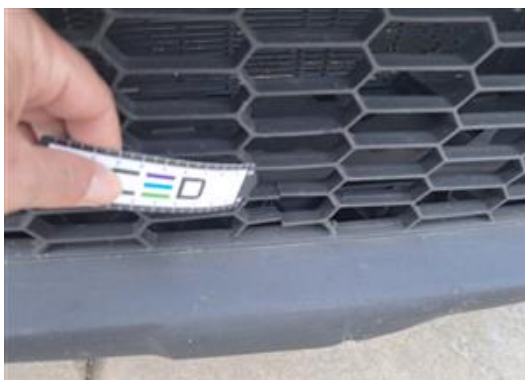
Daño Exterior

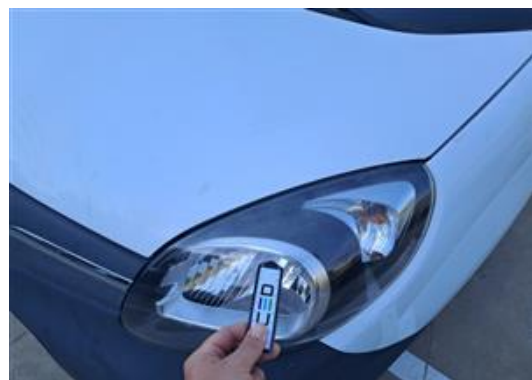
Daño Exterior

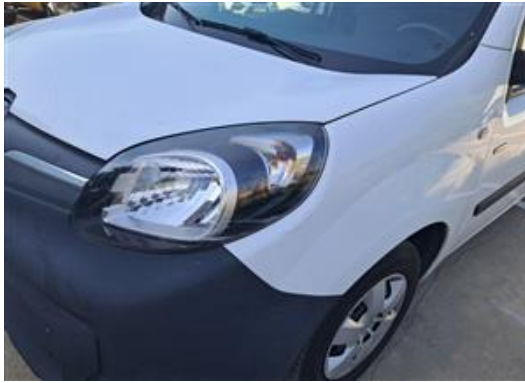
Daño Exterior

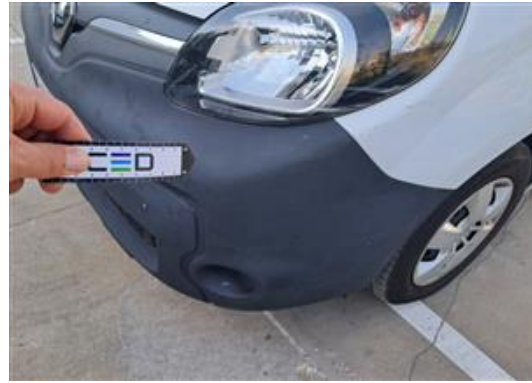
Daño Exterior

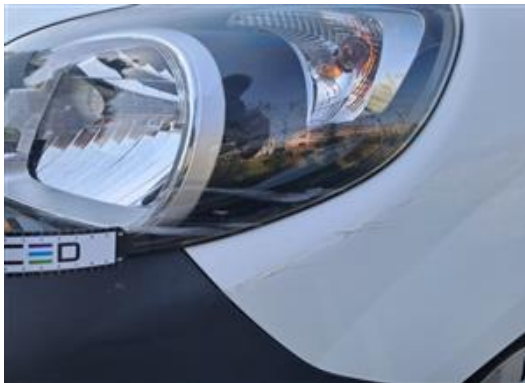
Daño Exterior

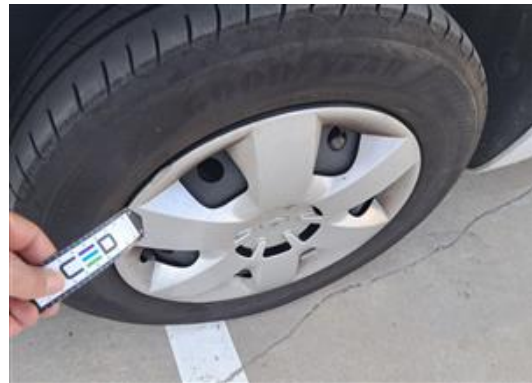
Daño Exterior

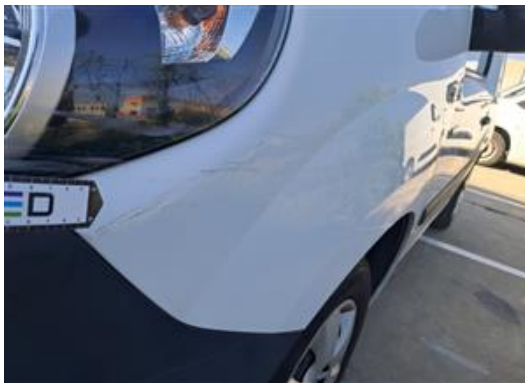
Daño Exterior

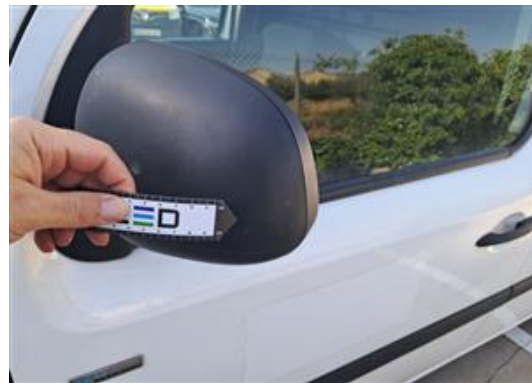
Daño Exterior

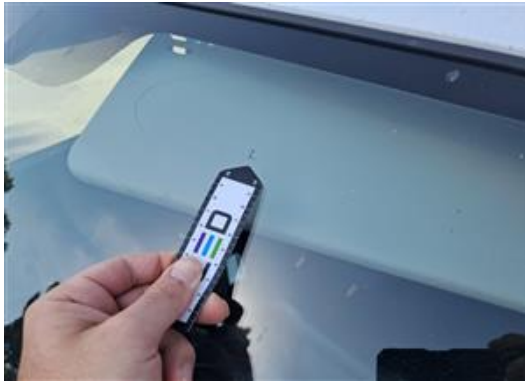
Daño Exterior

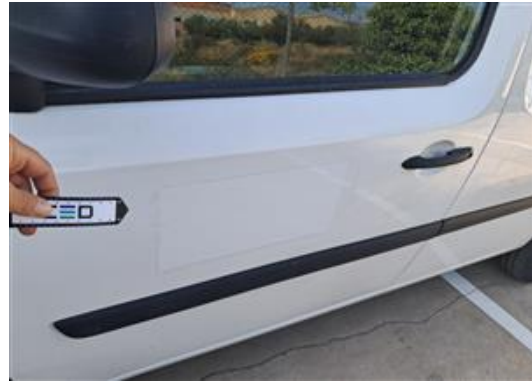
Daño Exterior

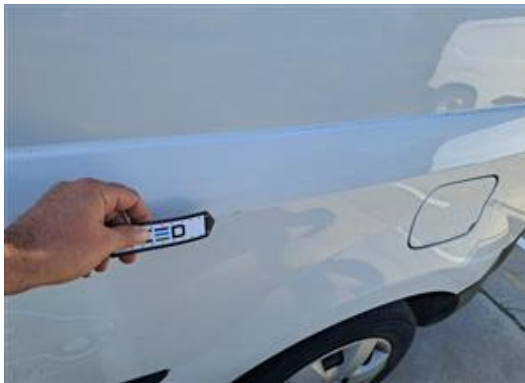
Daño Exterior

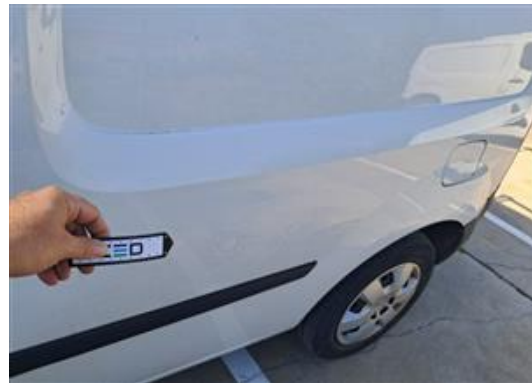
Daño Exterior

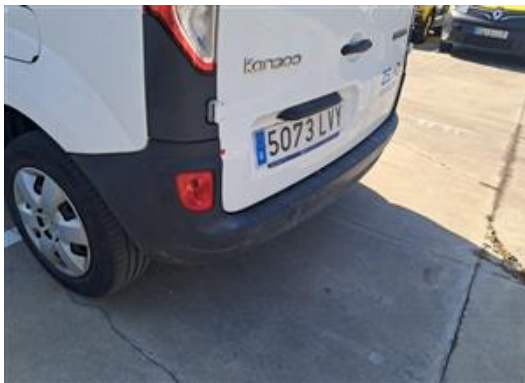
Daño Exterior

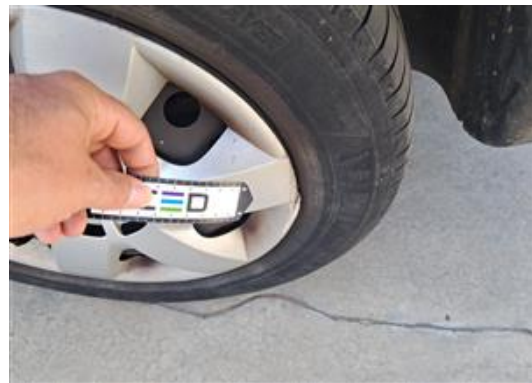
Daño Exterior

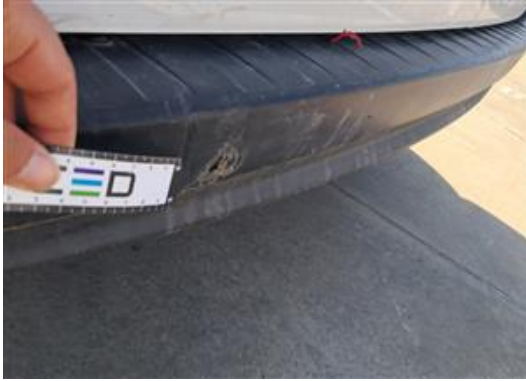
Daño Exterior

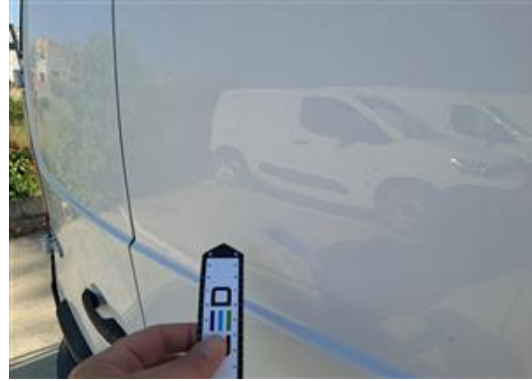
Daño Exterior

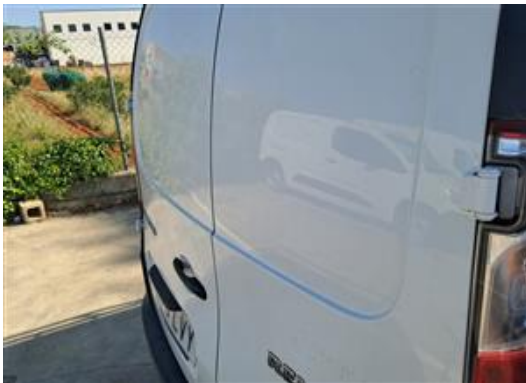
Daño Exterior

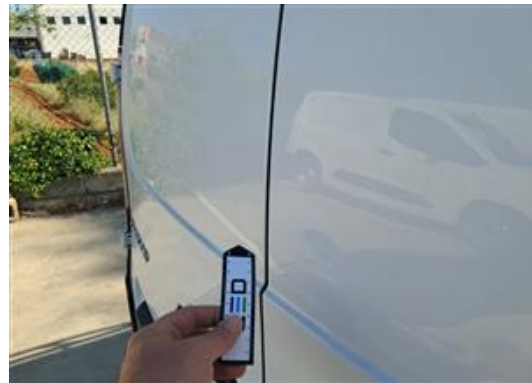
Daño Exterior

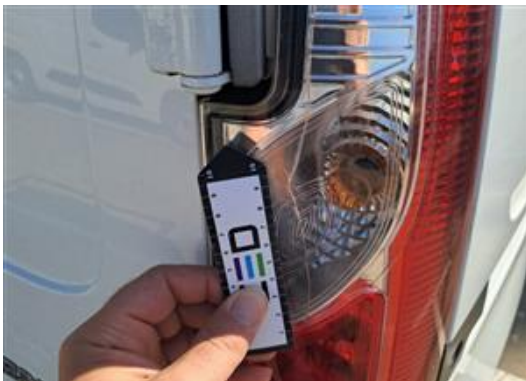
Daño Exterior

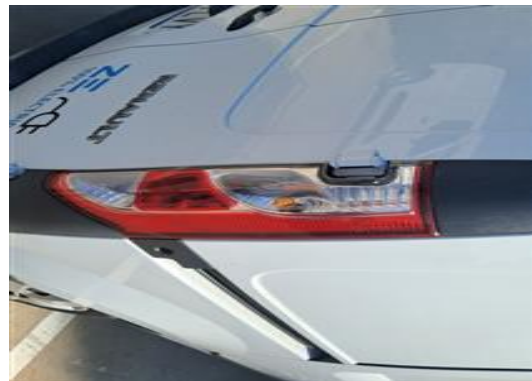
Daño Exterior

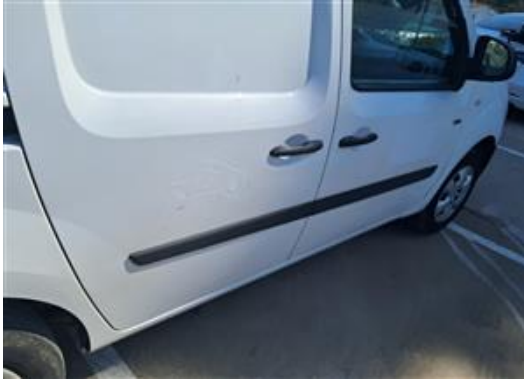
Daño Exterior

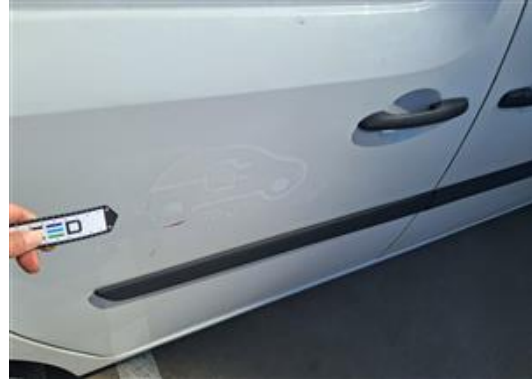
Daño Exterior

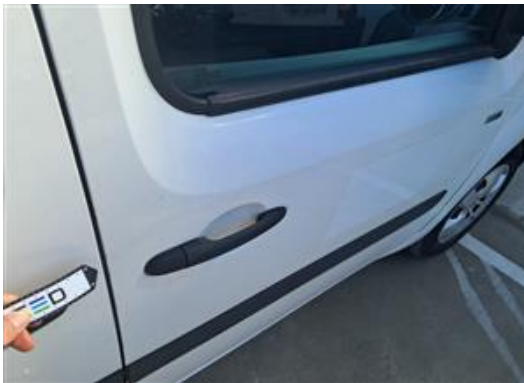
Daño Exterior

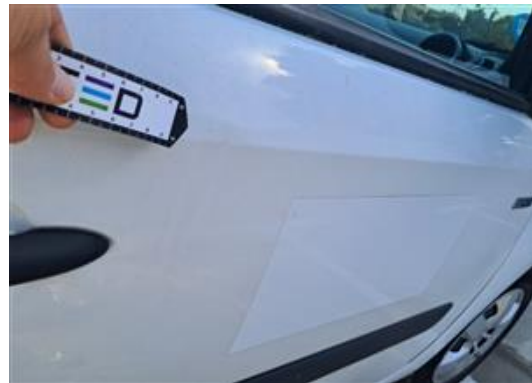
Daño Exterior

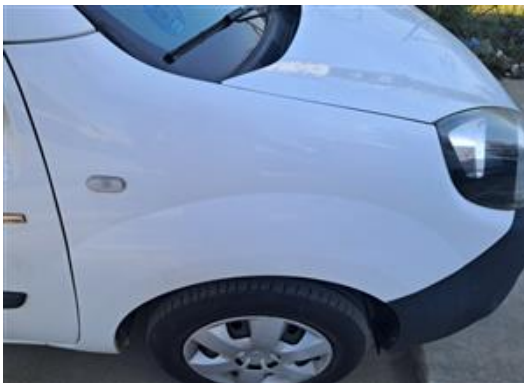
Daño Exterior

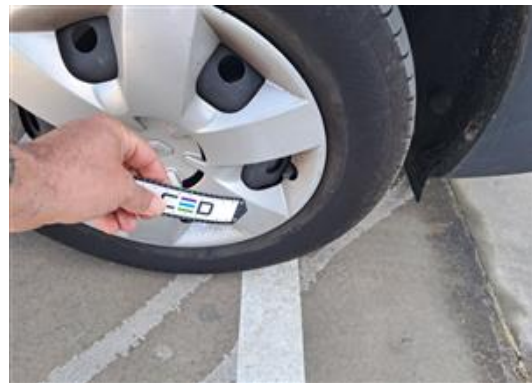
Daño Exterior

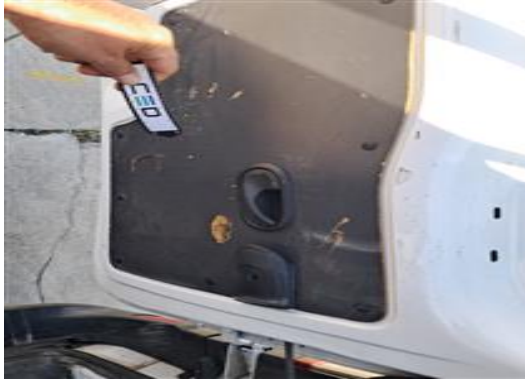
Daño Interior

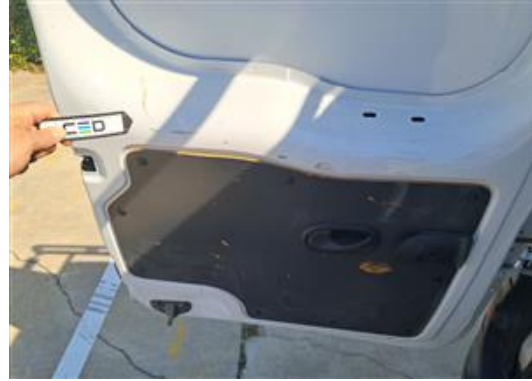
Daño Interior

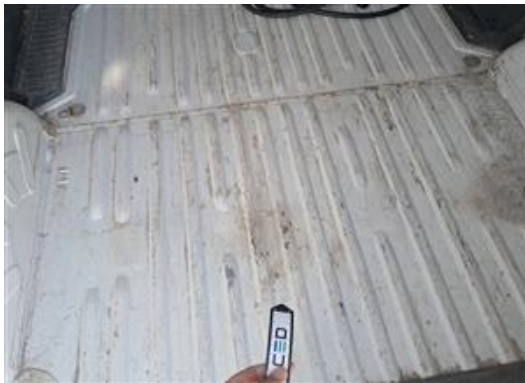
Daño Interior

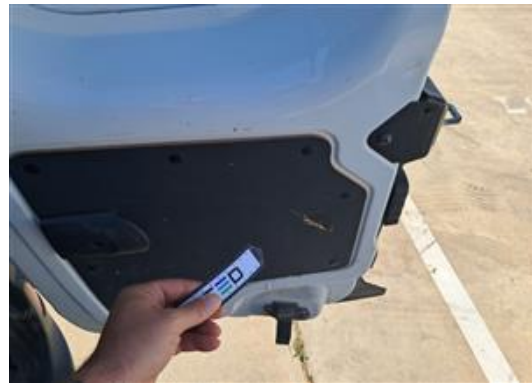
Daño Interior

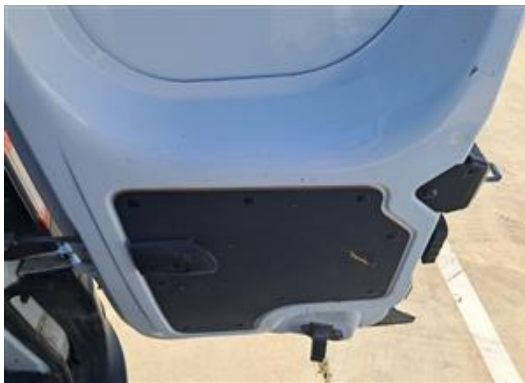
Daño Interior

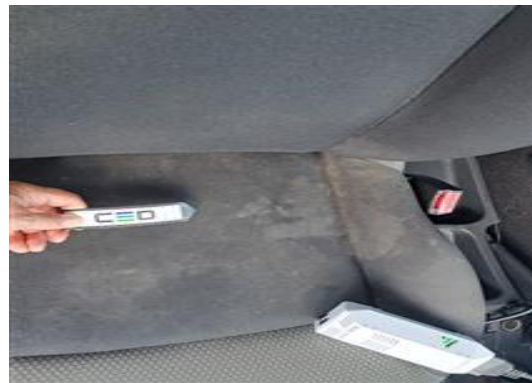
Daño Interior

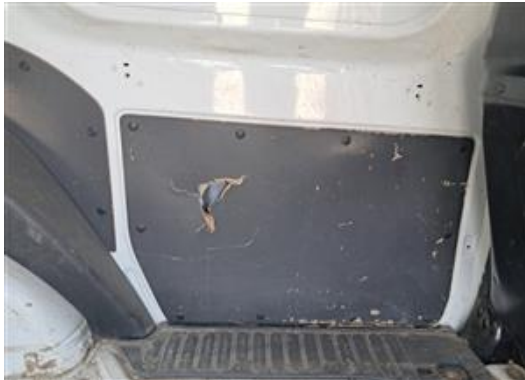
Daño Interior

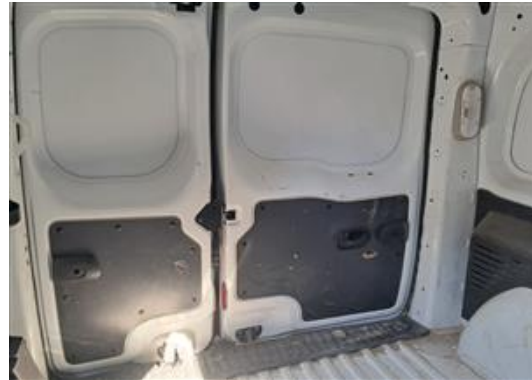
Daño Interior

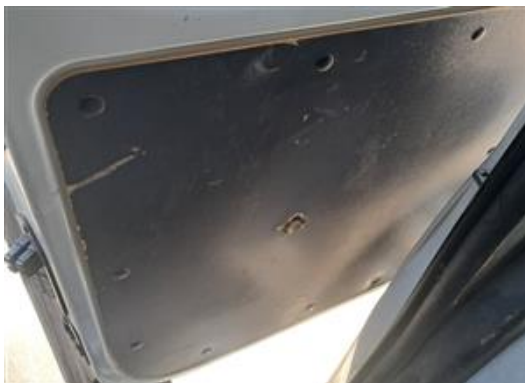
Daño Interior

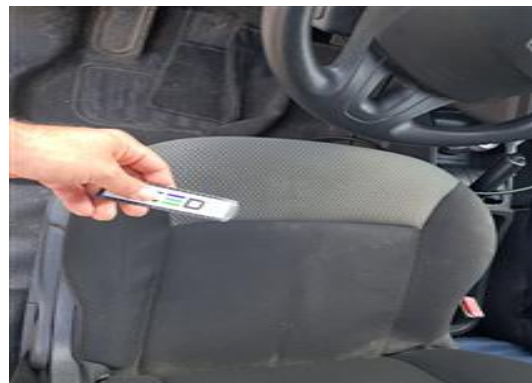
Daño Interior

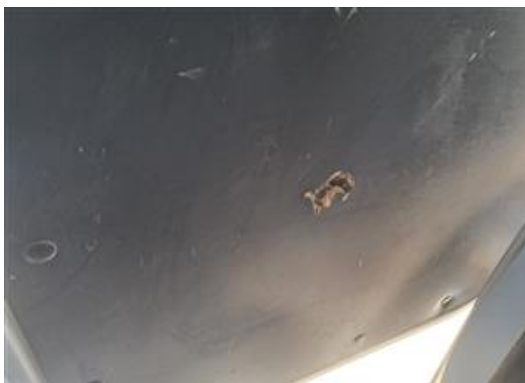
Daño Interior

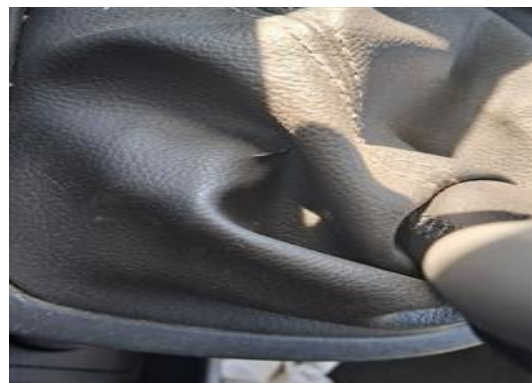
Daño Interior

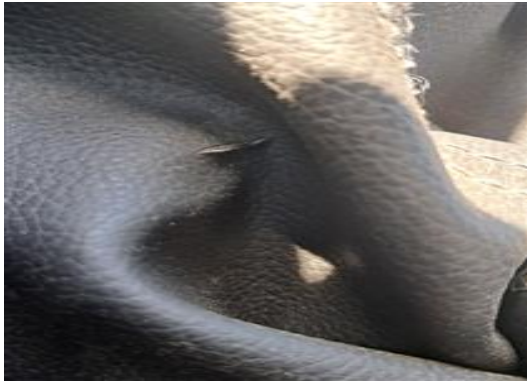
Daño Interior

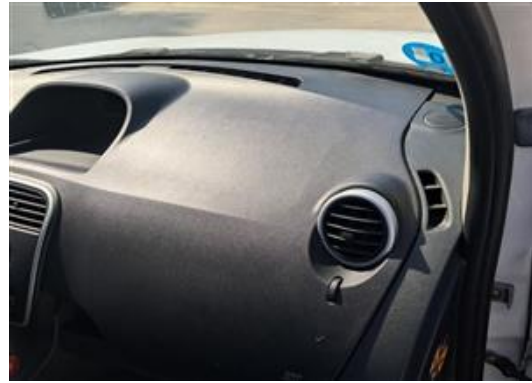
Daño Interior

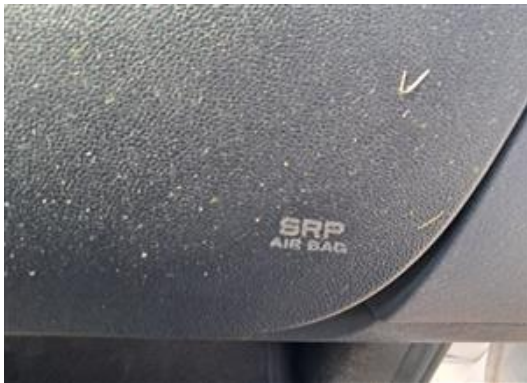
Daño Interior

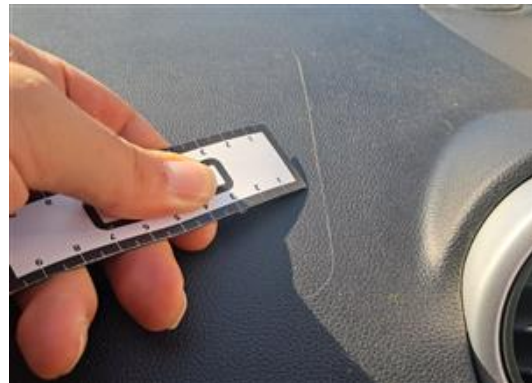
Daño Interior

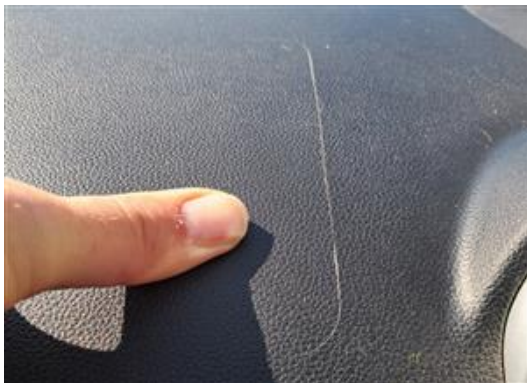
Daño Interior
