Zustandsbericht / Minderwertgutachten

Auftraggeber ALD AutoLeasing D GmbH Kooperationen, Nedderfeld 95, 22529 Hamburg
Besichtigung 27.01.2025

Erstzulassung	26.11.2020	Fahrzeugart	Personenkraftwagen
Hersteller	Renault	Typ / Verkaufsbez.	Zoe (06.2012->) / Zoe R135 Intens R135/Z.E. 50 (Kauf-Batterie)
Aufbauart	Limousine	Türen	5
Fahrzeug-Ident.-Nr.	VF1AG000966570079	HSN / TSN	3333 / BMT
DAT Europa-Code®	017201170040003	DAT Marktindex	DE00B 6110
Km-Stand abgelesen	59018	Energiequelle / Kraftstoff	Elektro
Zylinderanzahl	/	Leistung (kW)	51
Schadstoffklasse:	2017/1151;WLTP;reine Elektrofz	Getriebe / Gänge	Automatik / 3
Felgen	Leichtmetall	Farbe / Farbe	QUARTZ WHITE / Metallic / TEQNY / Weiß

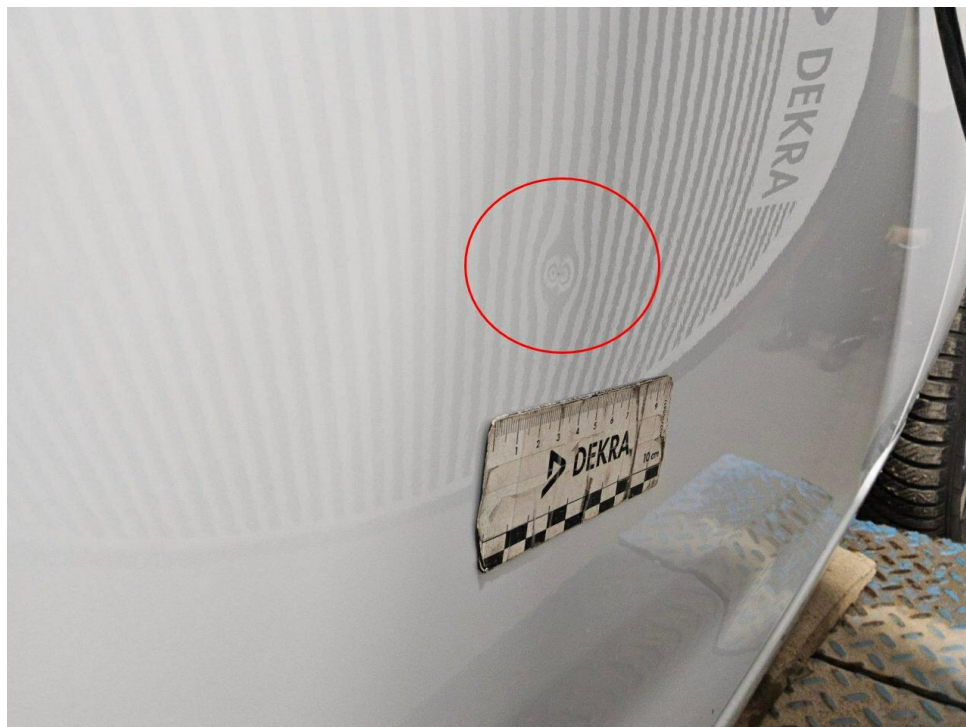
Tür vorne rechts weist ein erhöhte Lackstärke auf.

Bild 6 : Tür vorne rechts, eingedellt, smart repair

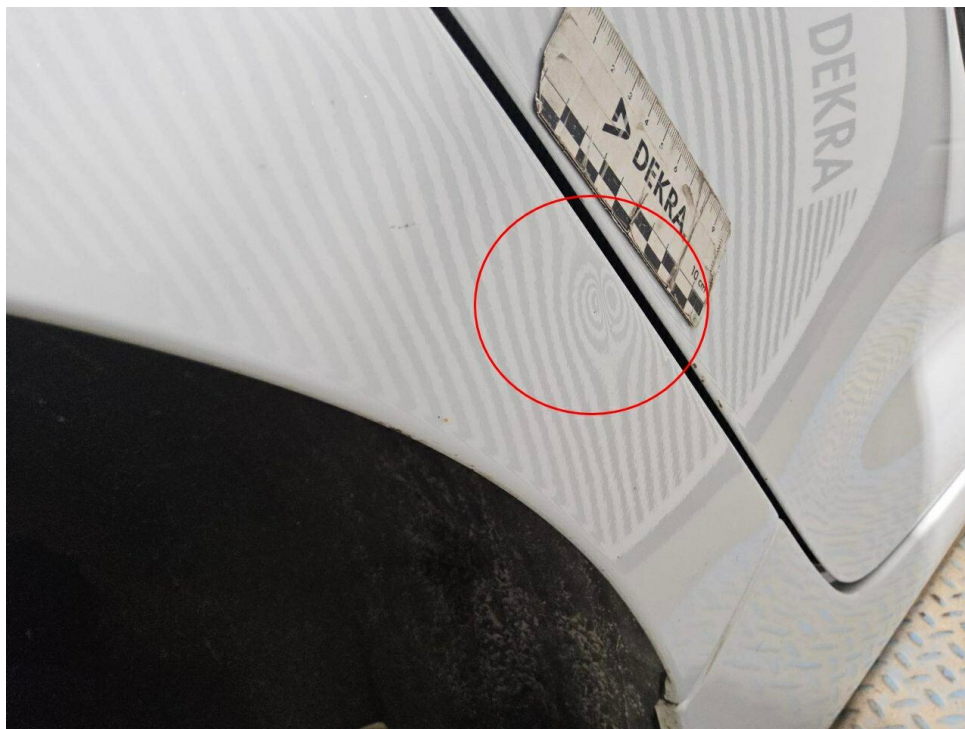
Bild 7 : Seitenteil hinten rechts, eingedellt, smart repair

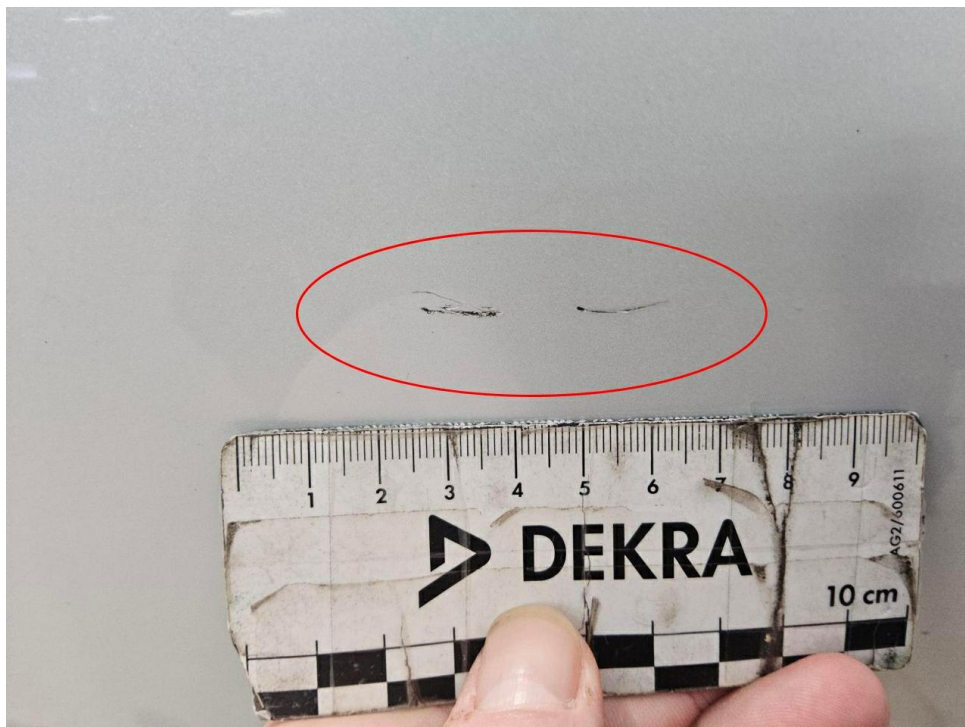
Bild 8 : Stoßfänger hinten, verschrammt, smart repair

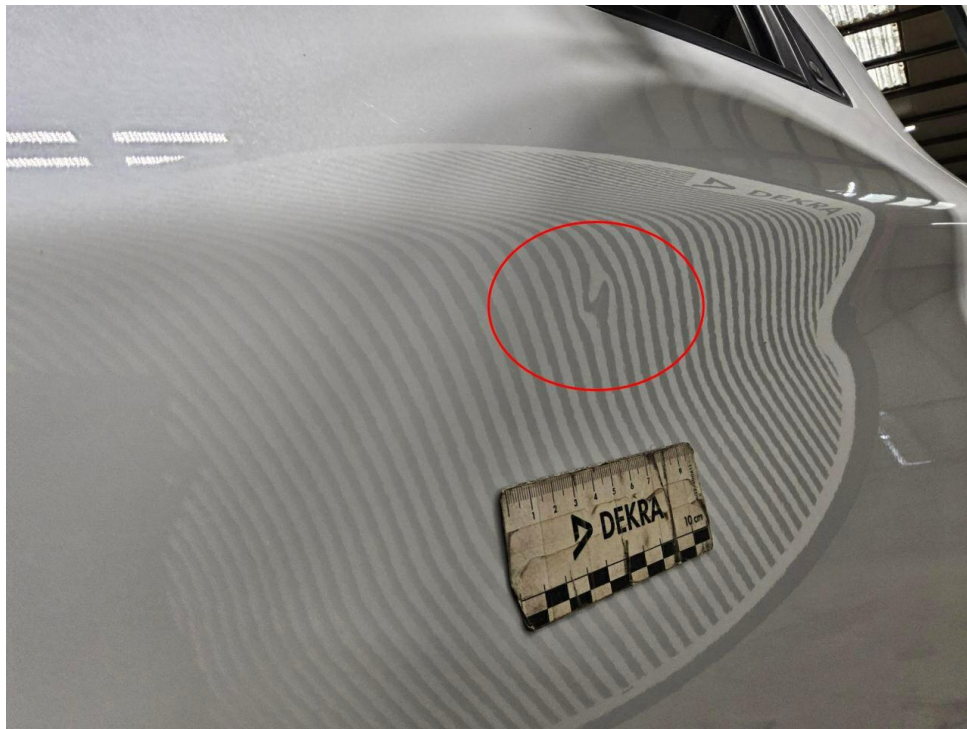
Bild 9 : Tür hinten links, eingedellt, smart repair

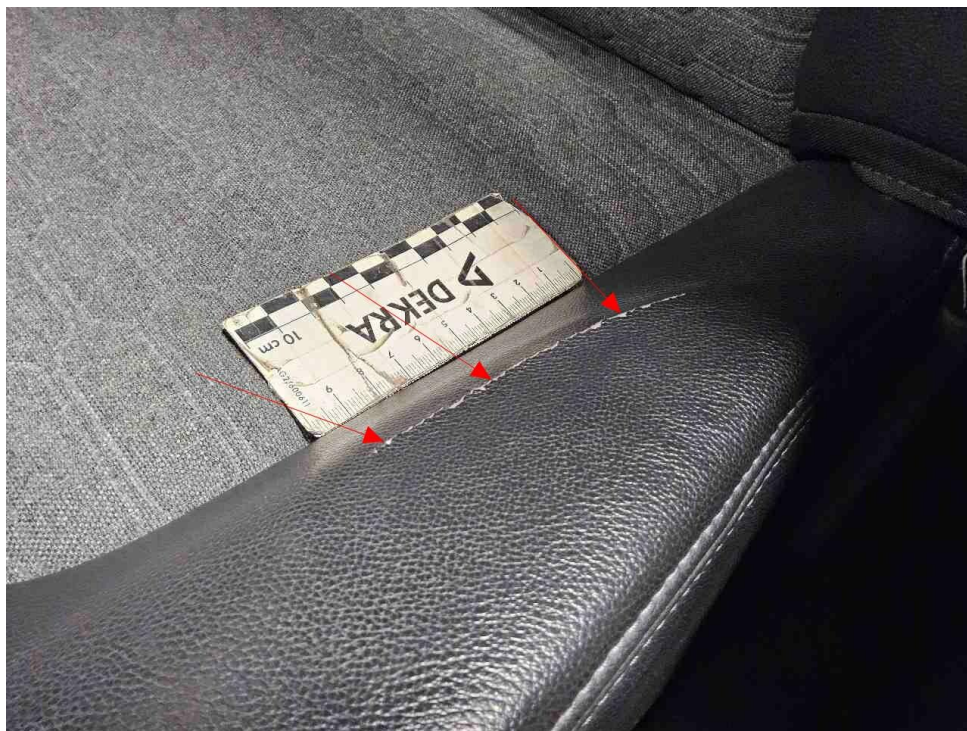
Bild 10 : Fahrersitz beschädigt

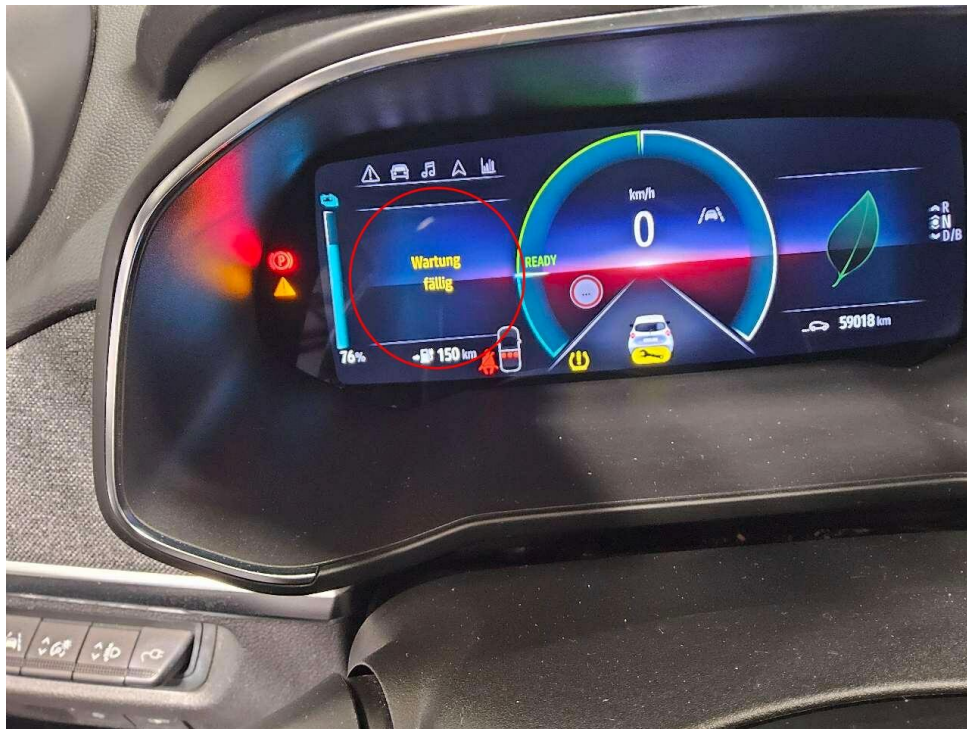
Wartungsnachweis: lückenhaft
 letzte Wartung: am 14.11.2023 bei Kilometerstand 43.149

Bild 11 : Wartung fällig

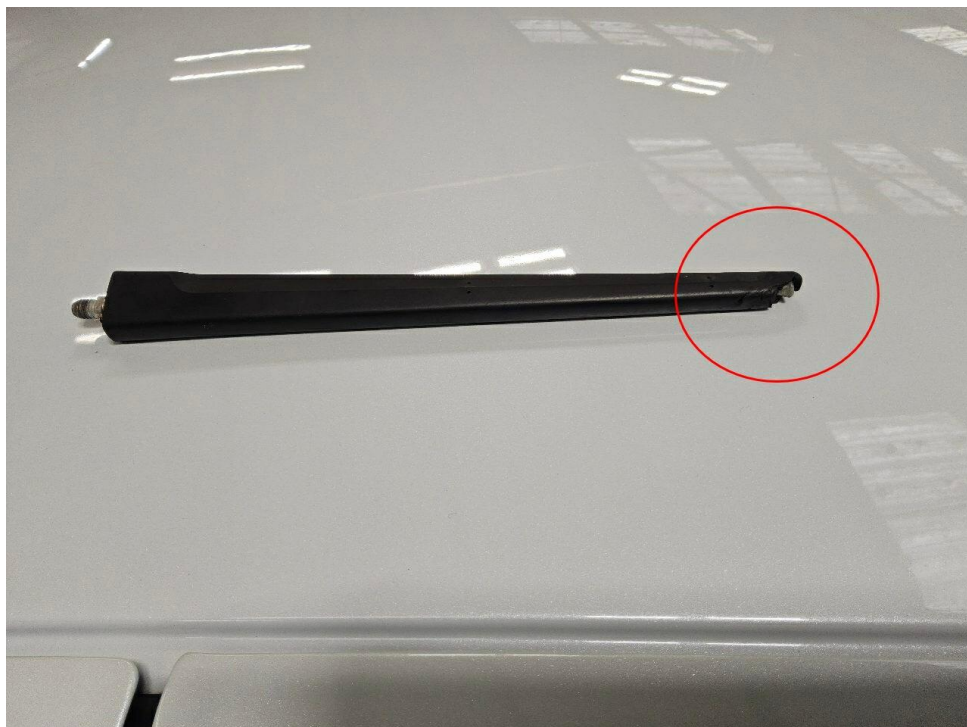
Bild 12 : Stabantenne beschädigt

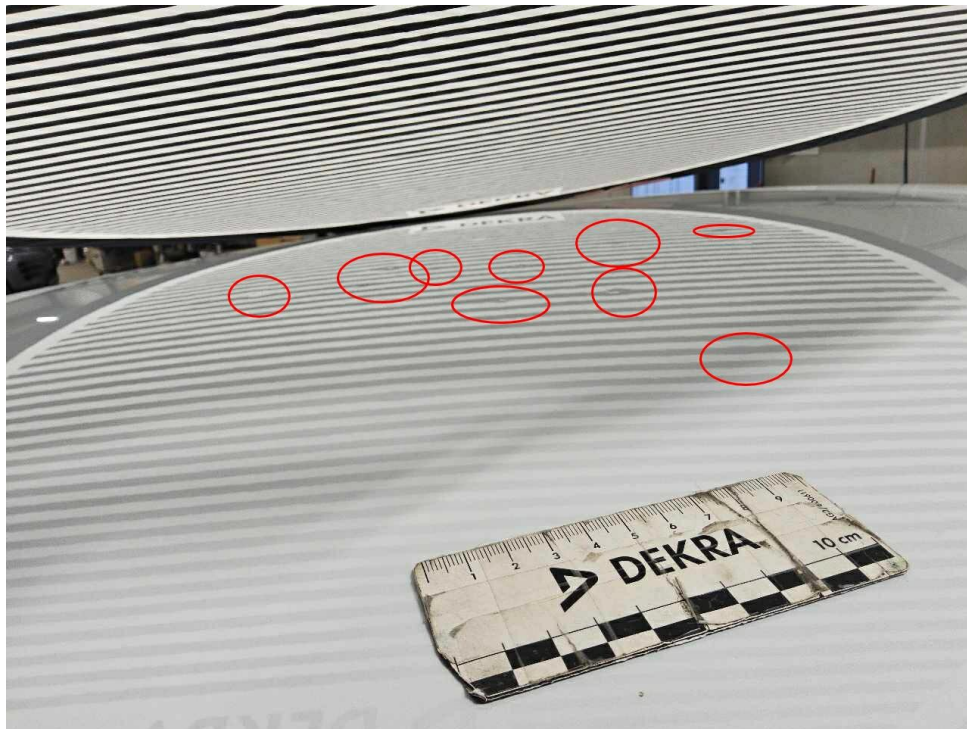
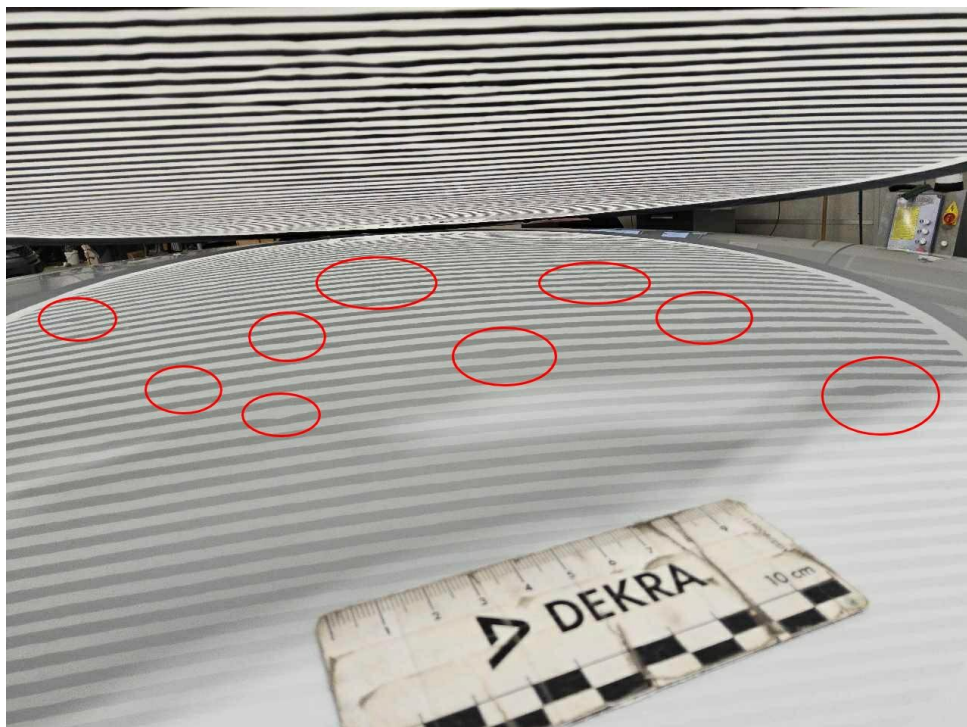
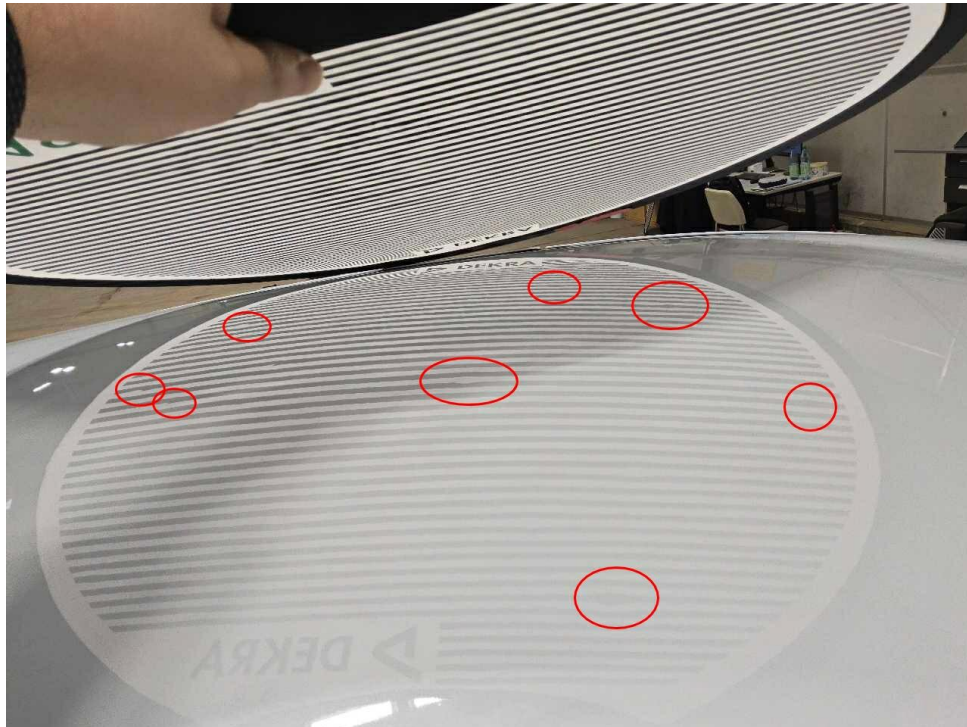
Bild 13 : Hagelähnlicher Schaden (Dach) eingedellt

Bild 14 : Hagelähnlicher Schaden (Dach) eingedellt

Bild 15 : Hagelähnlicher Schaden (Dach) eingedellt

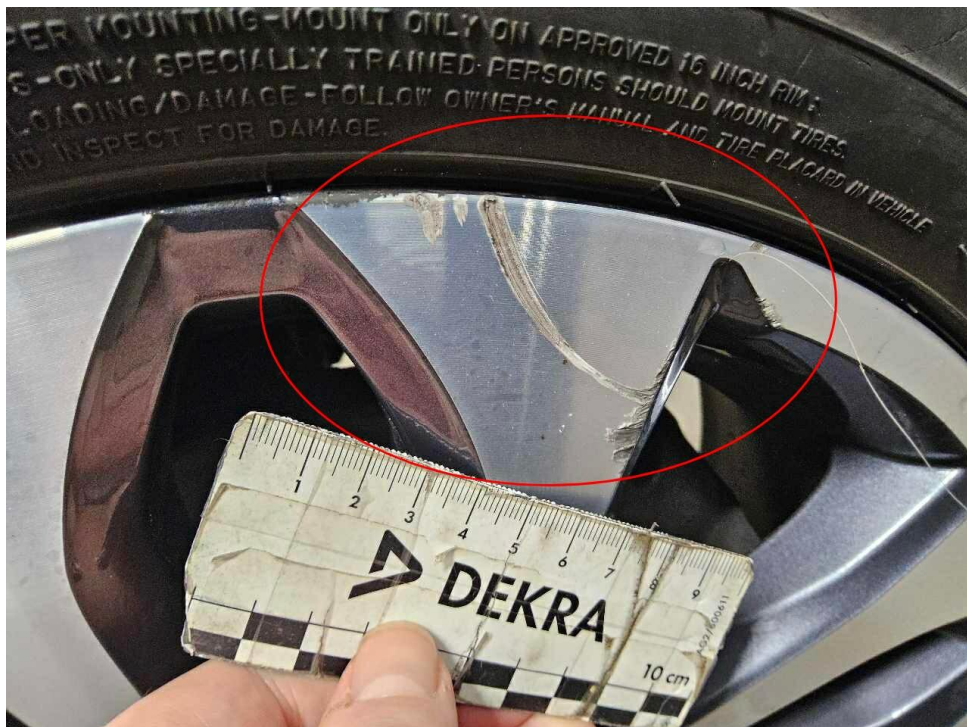
Bild 16 : Felge vorne rechts starker Materialabtrag
