# Zustandsbericht / Minderwertgutachten

ALD AutoLeasing D GmbH Kooperationen, Nedderfeld 95, 22529 Hamburg  
25.09.2025

| Hersteller | Hyundai | Typ / Verkaufsbez. | Kona (OS)(2017->) / Kona Premium / Premium-Paket |

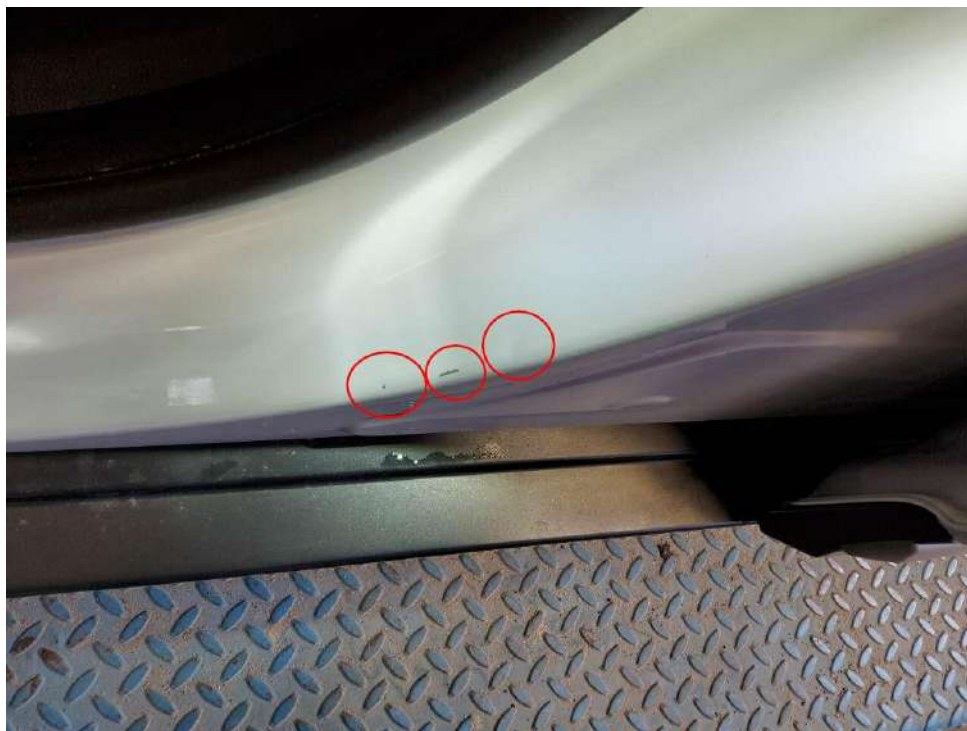
Bild 10 : Einstieg vorne links eingedellt, verschrammt

1. Einstieg vorne links eingedellt, verschrammt, smart repair (Bild 10)
2. Sitzbezug vorne links verschmutzt, reinigen (Bild 12)
3. Sitzbezug vorne rechts verschmutzt, reinigen (Bild 13)
4. Heckklappen Verkleidung verschrammt, erneuern (Bild 14)
5. Einstieg vorne rechts eingedellt, verschrammt, smart repair (Bild 16)
6. Wischerblatt Heckklappe beschädigt, erneuern (Bild 17)
7. Frontblech eingedellt, verschrammt, smart repair (Bild 18, 19)
8. Kunststoff Blende Stoßfänger hinten verschrammt, smart repair (Bild 23, 24)
9. Stoßfänger hinten Lackierung, verschrammt, smart repair (Bild 22)
10. Stoßfänger vorne Lackierung, viele Steinschläge, lackieren (Bild 20, 21)

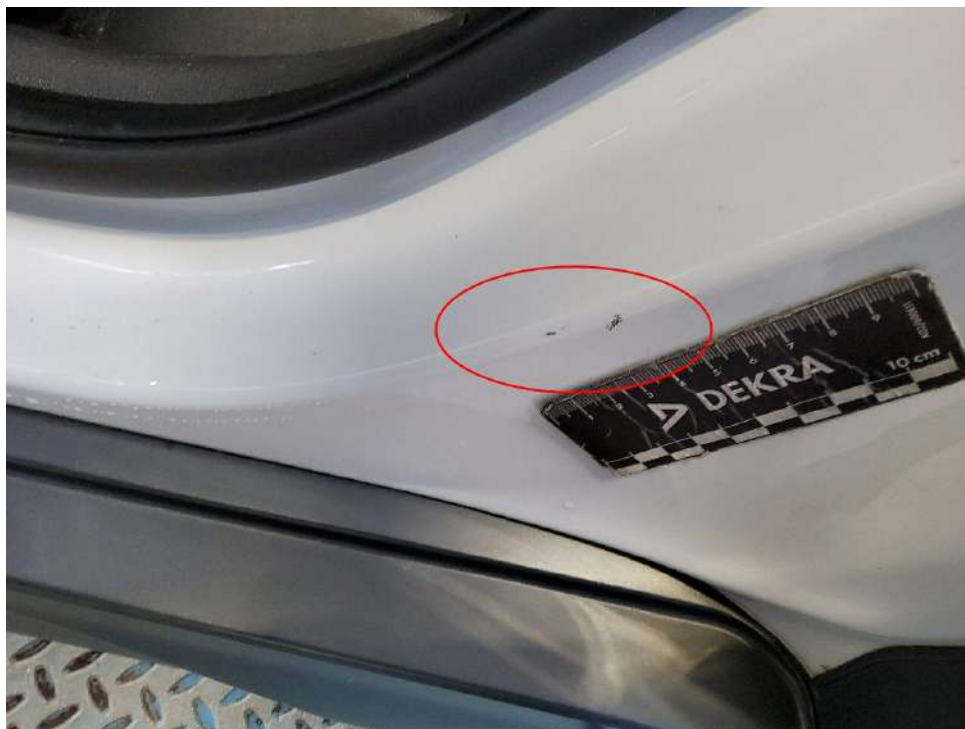
- Einstieg hinten links zerkratzt, (Bild 11)  
Einstieg hinten rechts eingedellt, (Bild 15)

Bild 11 : Einstieg hinten links zerkratzt

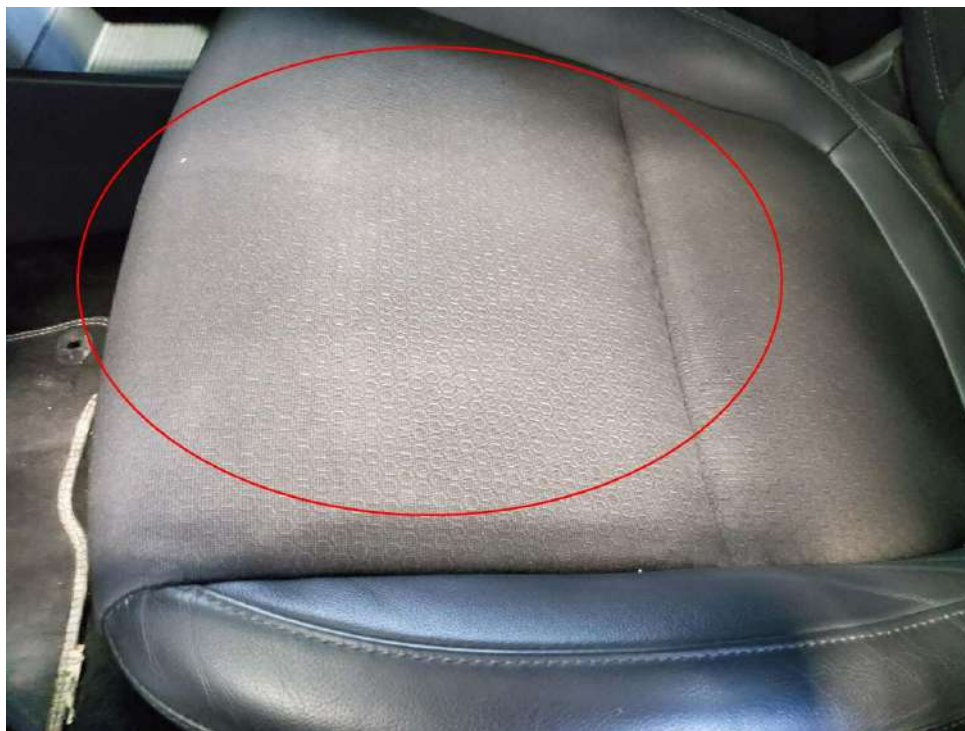
Bild 12 : Sitzbezug vorne links verschmutzt

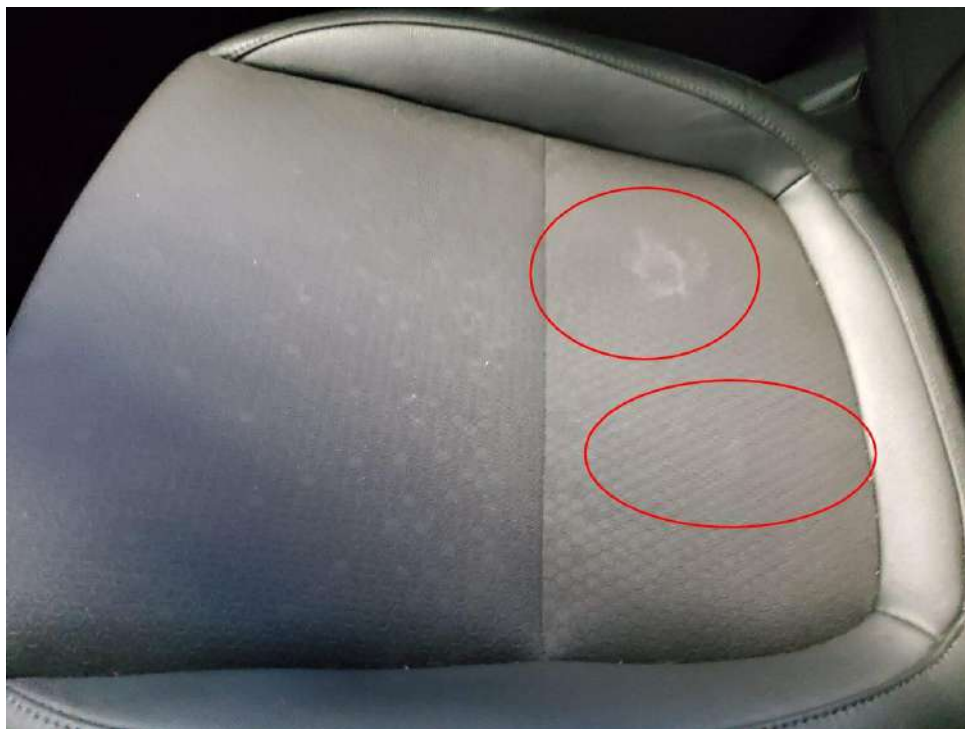
Bild 13 : Sitzbezug vorne rechts verschmutzt

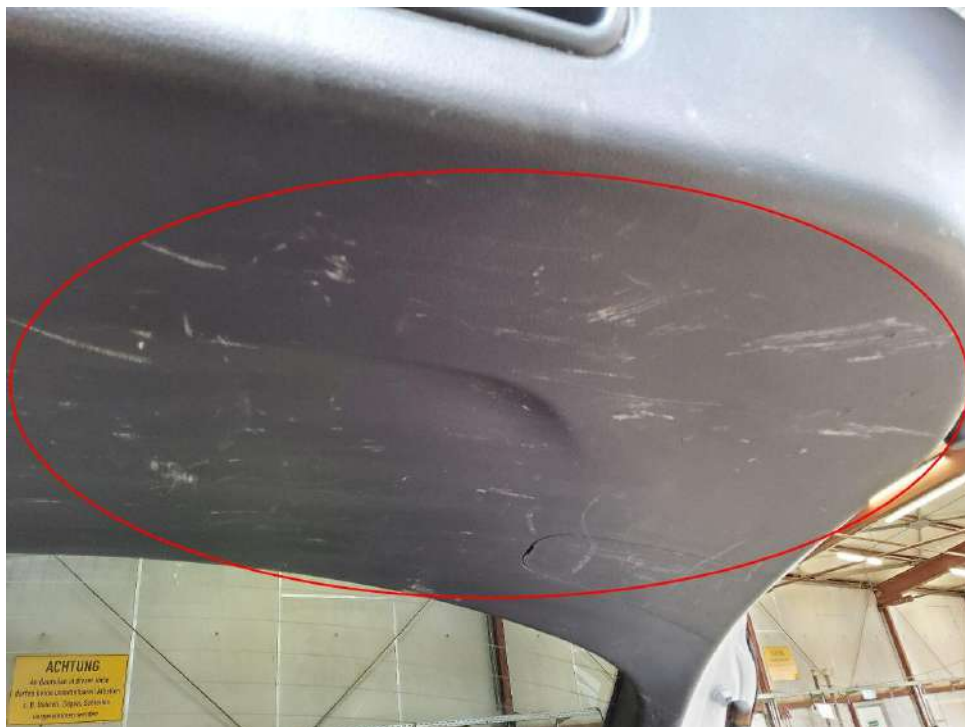
Bild 14 : Heckklappen Verkleidung verschrammt

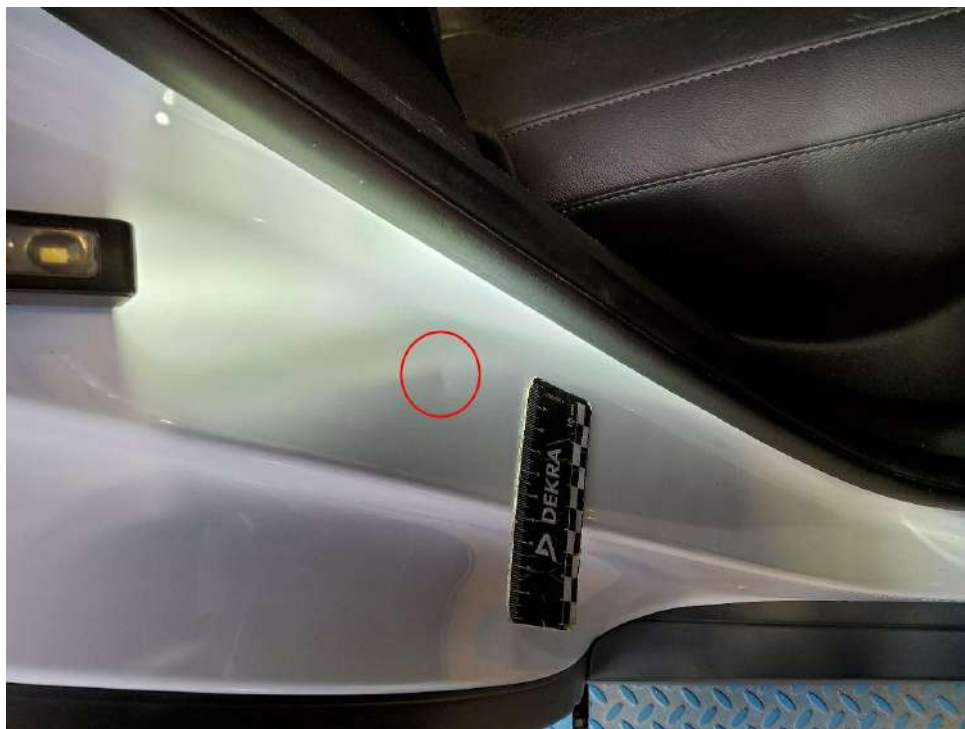
Bild 15 : Einstieg hinten rechts eingedellt

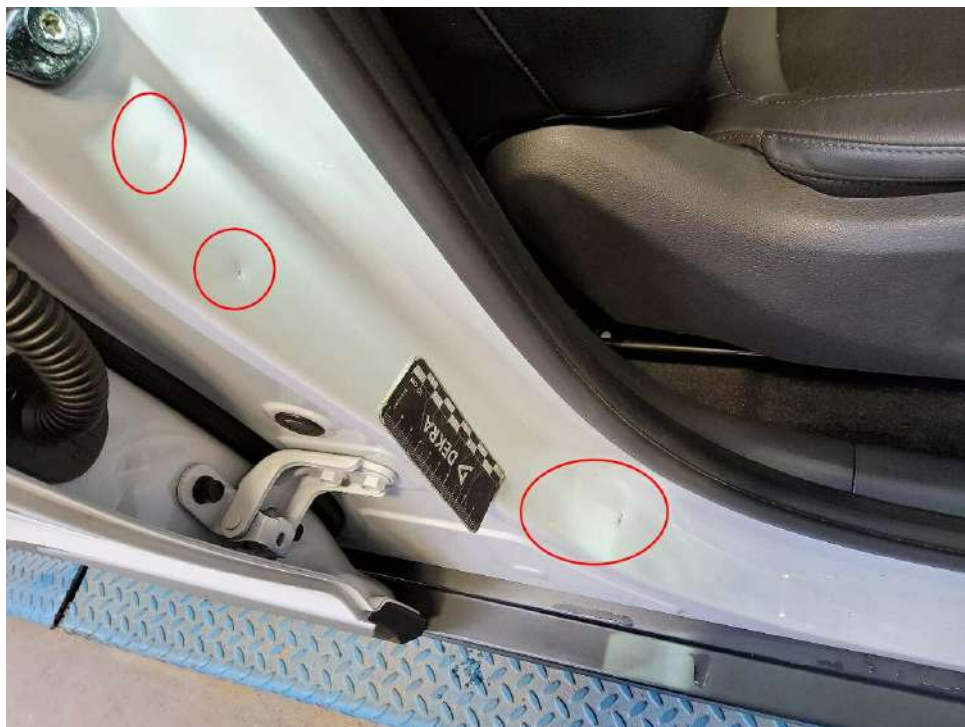
Bild 16 : Einstieg vorne rechts eingedellt, verschrammt

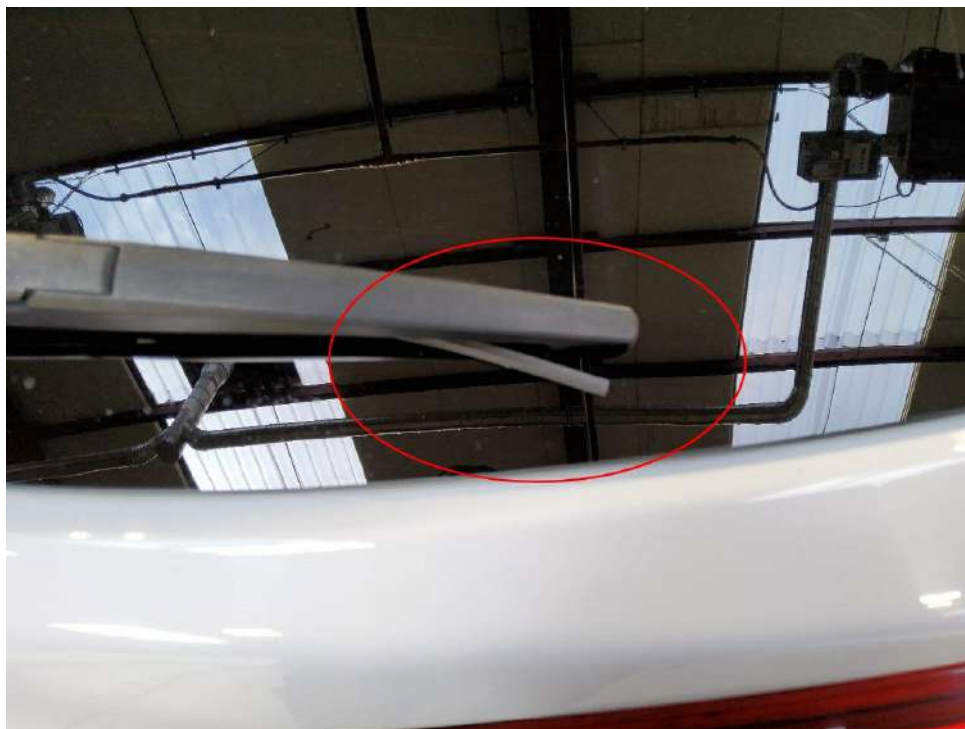
Bild 17 : Wischerblatt Heckklappe beschädigt

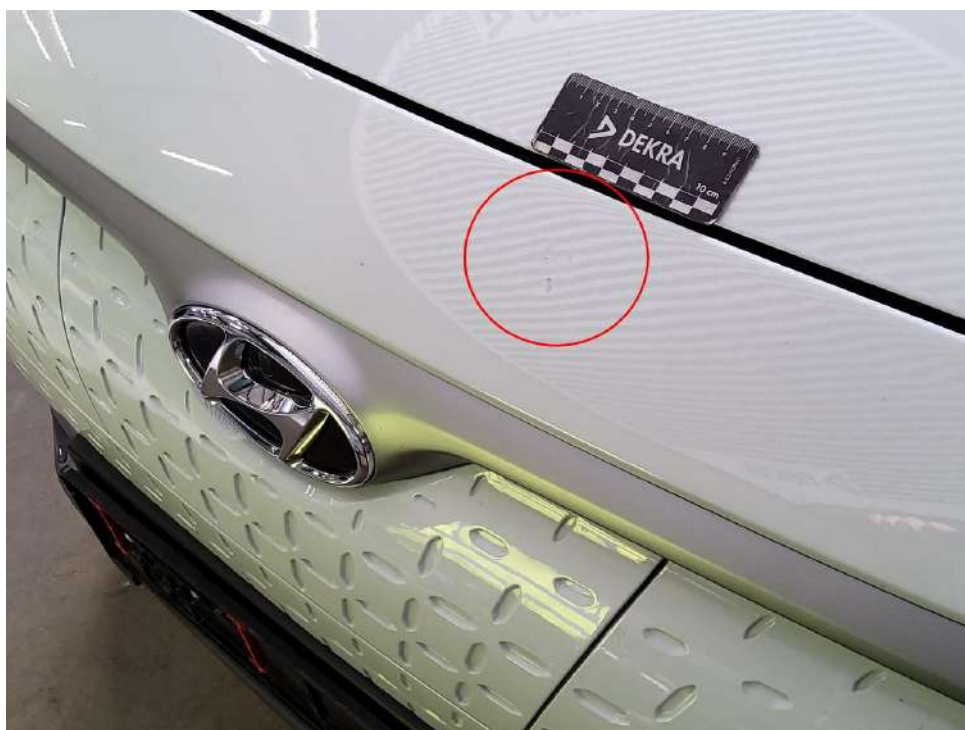
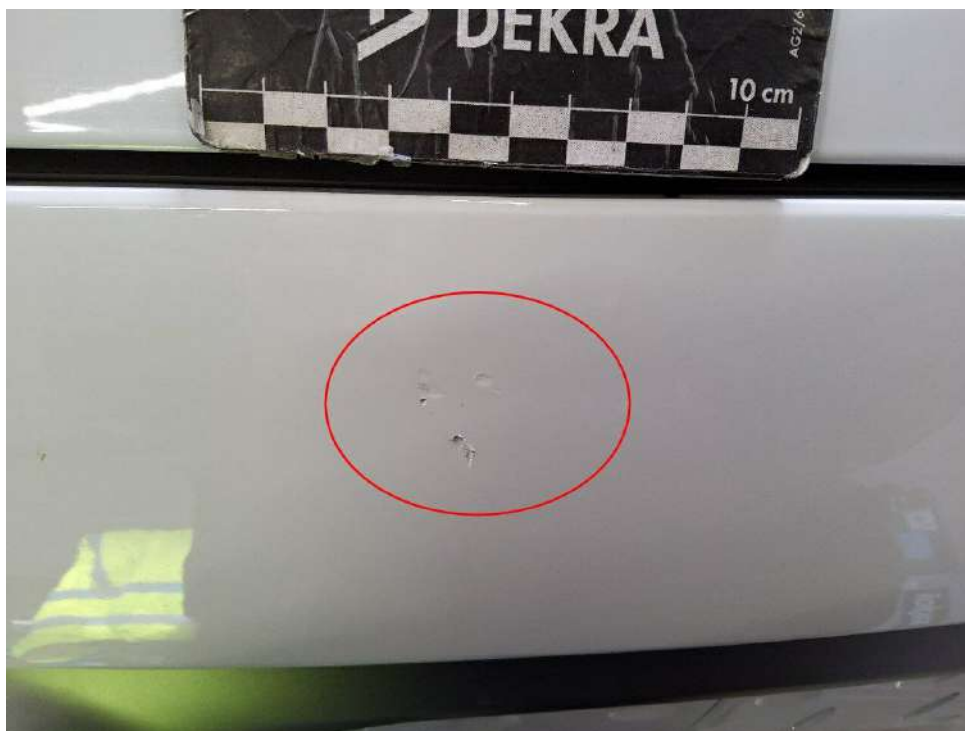
Bild 18 : Frontblech eingedellt, verschrammt

Bild 19 : Frontblech eingedellt, verschrammt

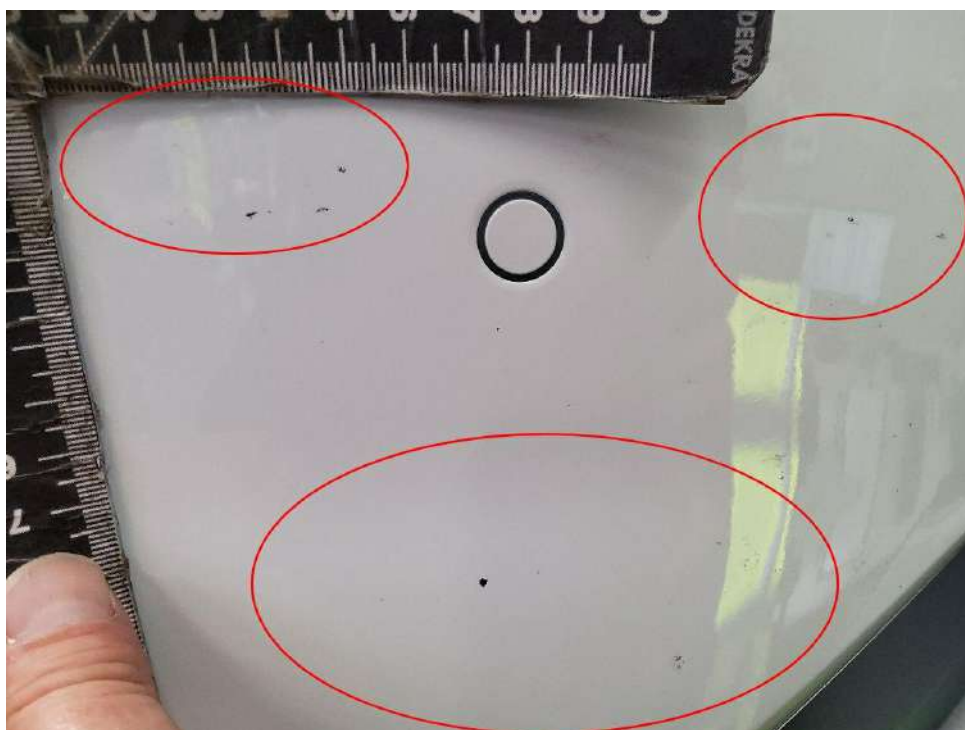
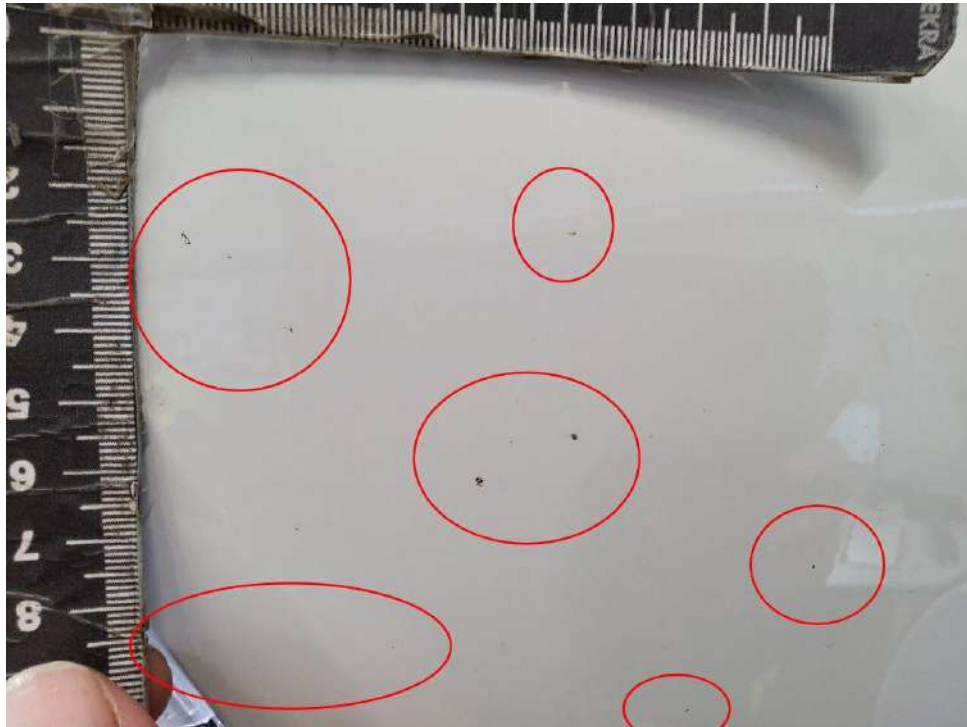
Bild 20 : Stoßfänger vorne Lackierung, viele Steinschläge, lackieren

Bild 21 : Stoßfänger vorne Lackierung, viele Steinschläge, lackieren

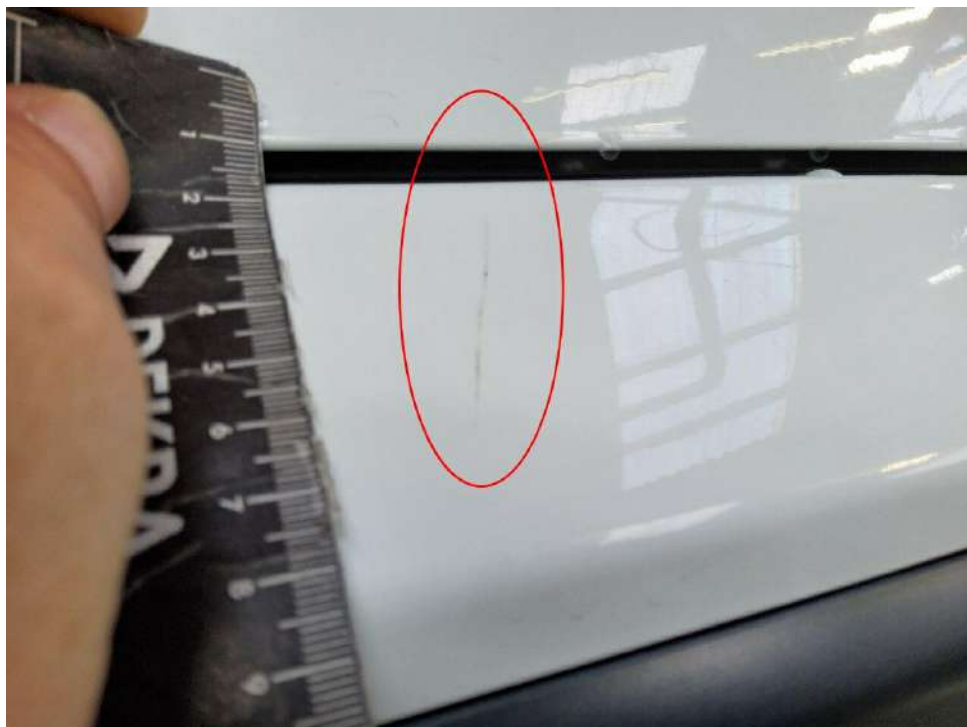
Bild 22 : Stoßfänger hinten Lackierung, verschrammt, smart repair

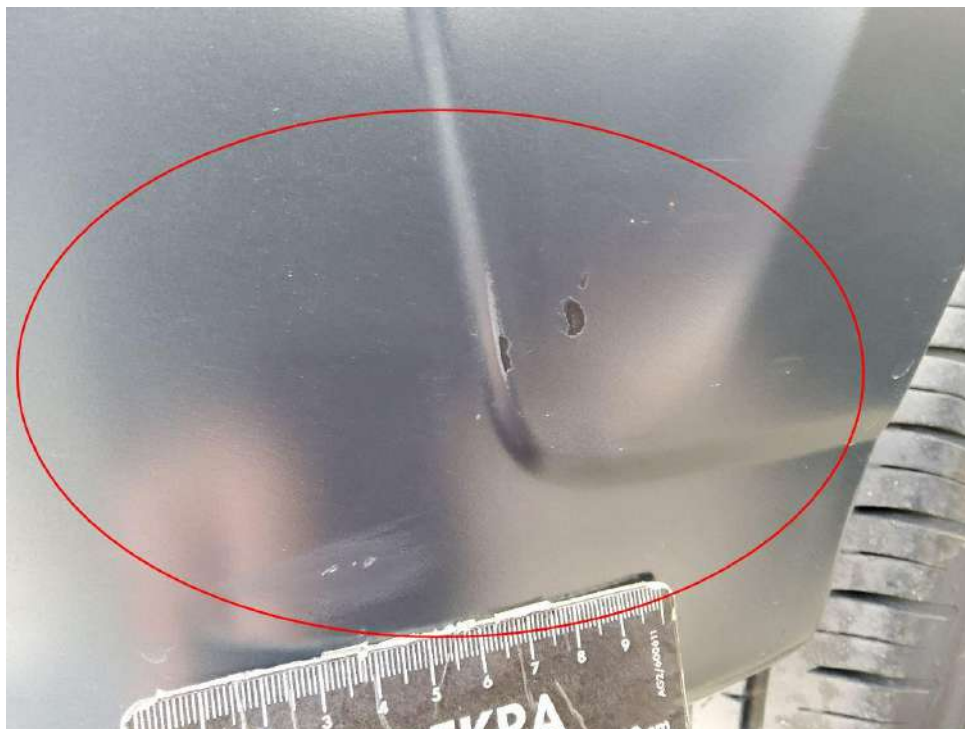
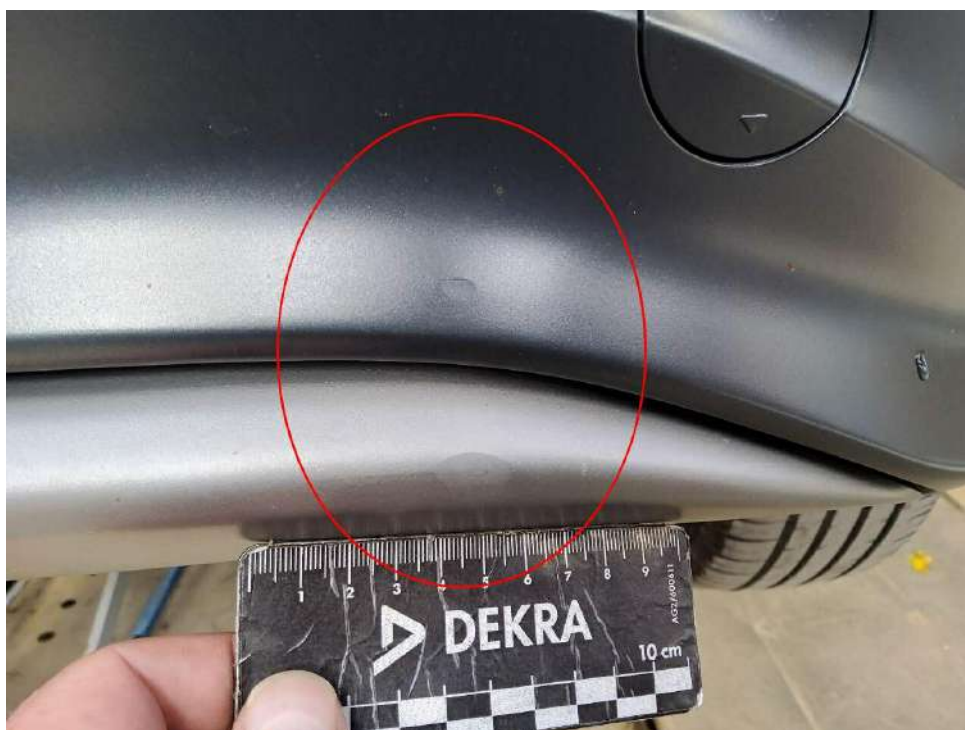
Bild 23 : Kunststoff Blende Stoßfänger hinten verschrammt

Bild 24 : Kunststoff Blende Stoßfänger hinten verschrammt
