Auftrag

Entsprechend Ihres Auftrages vom 24.04.2025 wurde ein Bewertungsgutachten zum -verkaufswert erstellt. Die Auftragserteilung erfolgte elektronisch. Auftragsgemäß erfo Stichtag 24.04.2025.

Besichtigung

Die Besichtigung erfolgte am 24.04.2025 um 13:30 Uhr durch Herrn Thorsten Meyer bei DEKRA Automobil GmbH Niederlassung Hannover, Hanomagstr. 12, 30449 Hannover, im Beisein von Herr Plock.

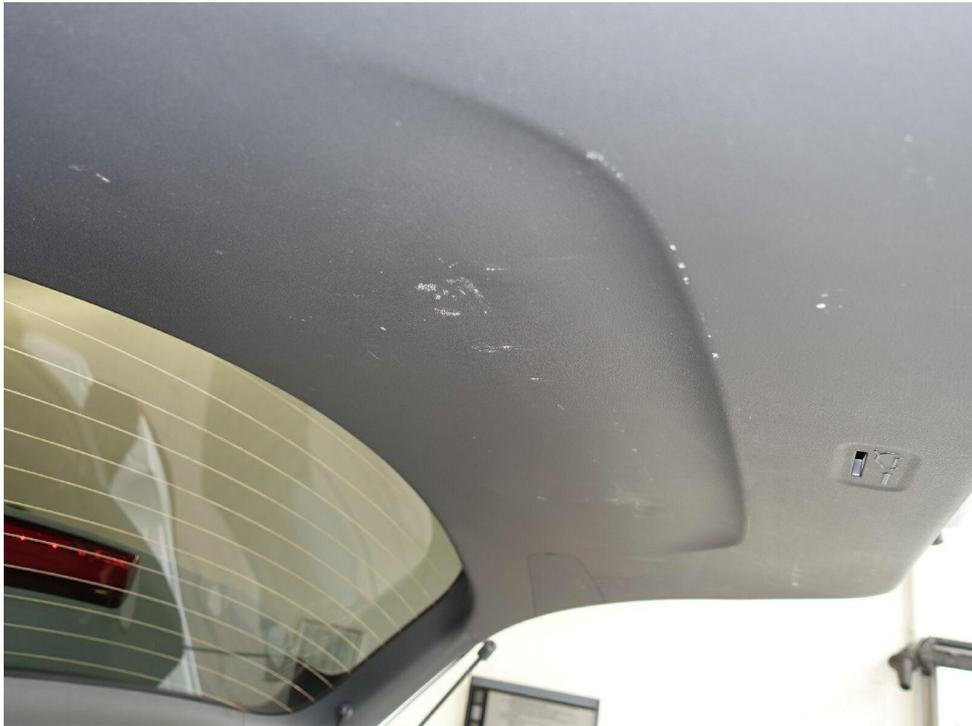
Verkleidung Heckklappe, verschrammt, Gebrauchsspur (Bild 7); Handschuhfachdeckel, verschrammt, Gebrauchsspur (Bild 9); Sitz vorne links Sitzbezug, verschrammt, Gebrauchsspur (Bild 10); Lenkrad, verschrammt, Gebrauchsspur (Bild 11); Tür vorne links Türkante, Lackabplatzer, Gebrauchsspur (Bild 15).

Bild 7 : Verkleidung Heckklappe, verschrammt, Gebrauchsspur

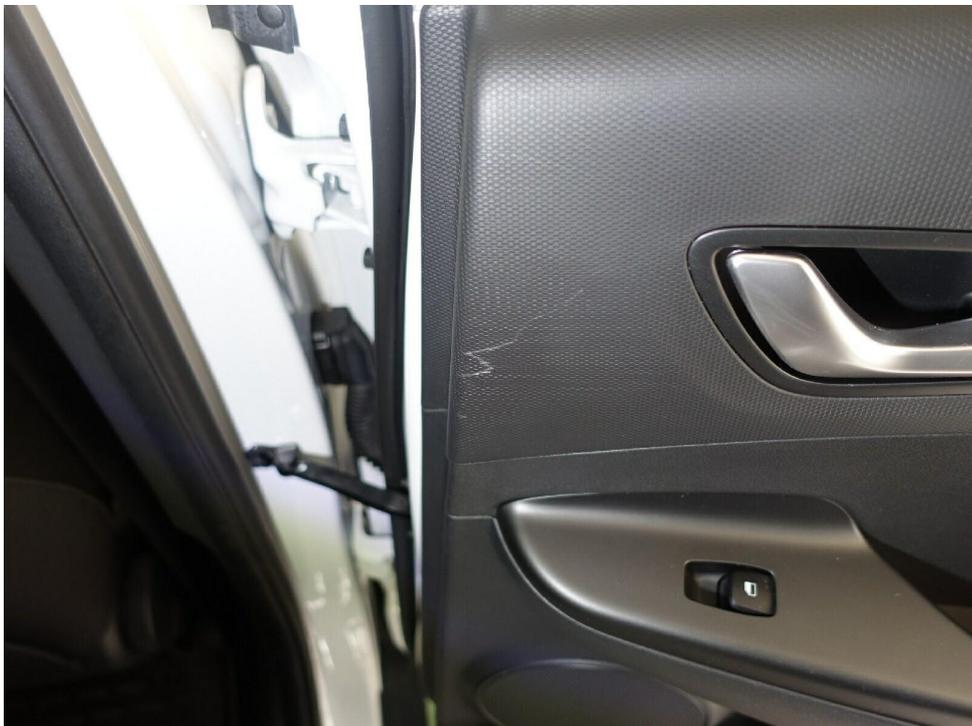
Stoßfängerspoiler / unteres Mittelstück Abplatzungen, erneuern (Bild 14); Verkleidung Tür hinten rechts, verschrammt, smart repair (Bild 8); Stoßfänger hinten Lackierung, zerkratzt, smart repair (Bild 13). Stoßfänger vorne Lackierung, zerkratzt, smart repair (Bild 12).

Bild 8 : Verkleidung Tür hinten rechts, verschrammt, smart repair

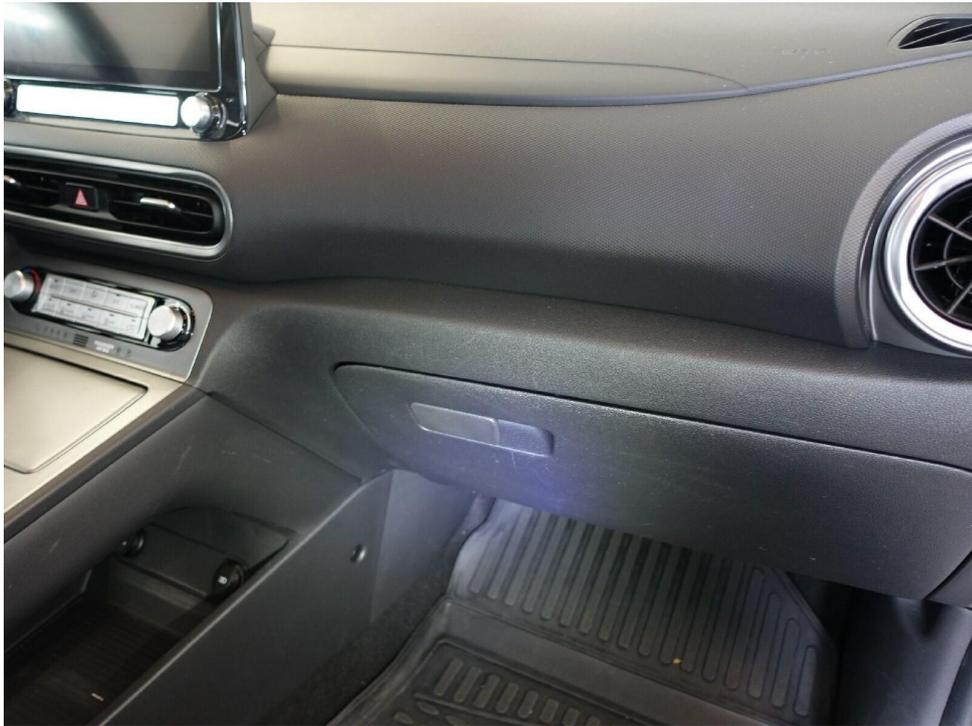
Bild 9 : Handschuhfachdeckel, verschrammt, Gebrauchsspur

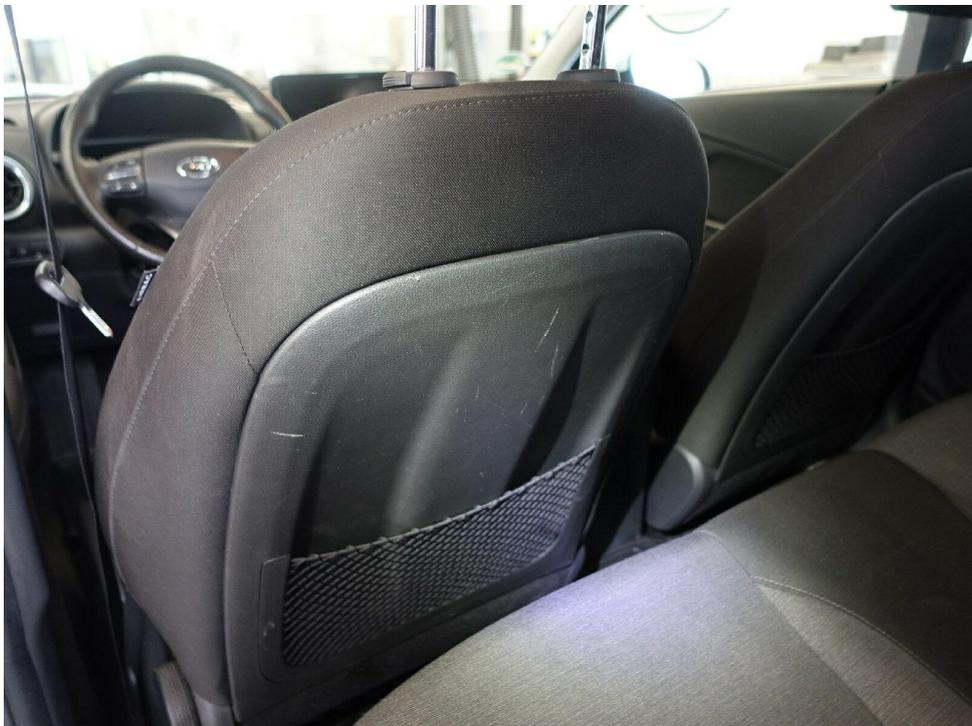
Bild 10 : Sitz vorne links Sitzbezug, verschrammt, Gebrauchsspur

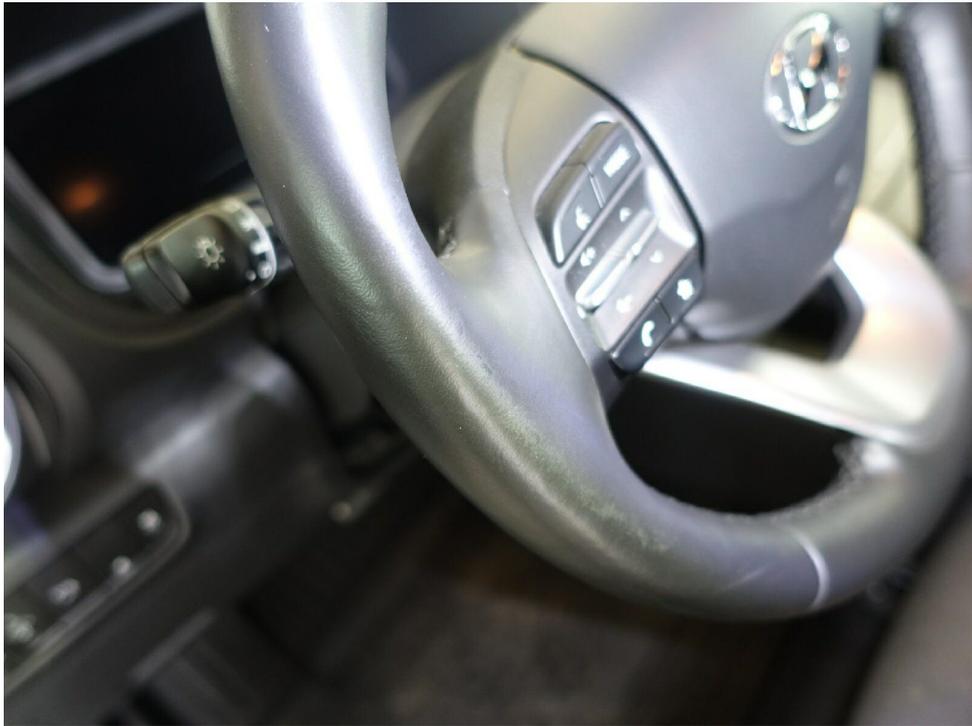
Bild 11 : Lenkrad, verschrammt, Gebrauchsspur

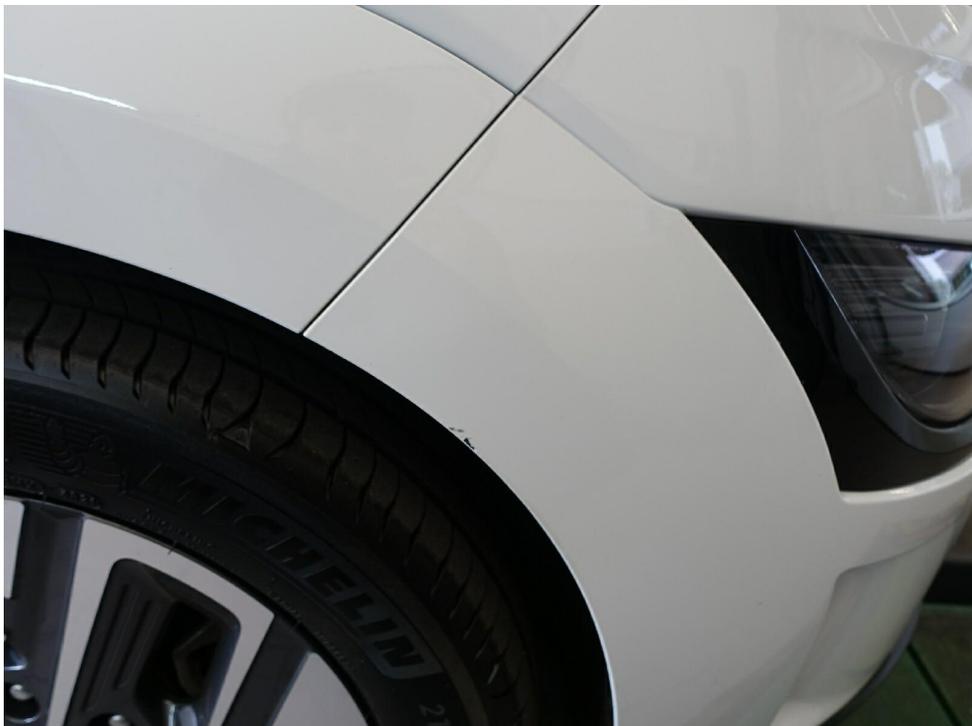
Bild 12 : Stoßfänger vorne Lackierung, zerkratzt, smart repair

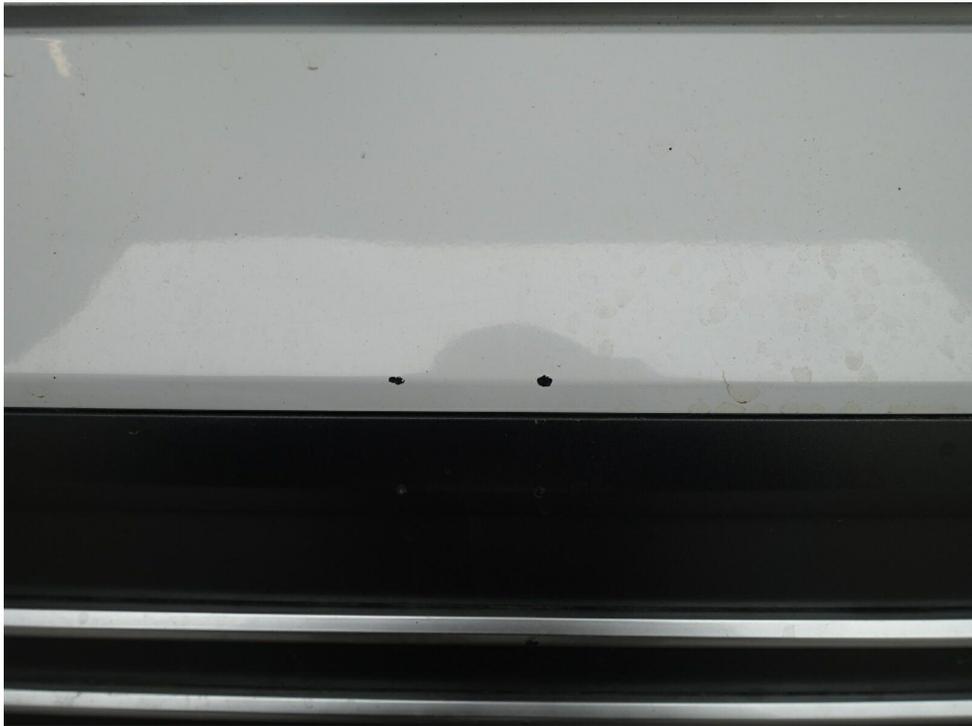
Bild 13 : Stoßfänger hinten Lackierung, zerkratzt, smart repair

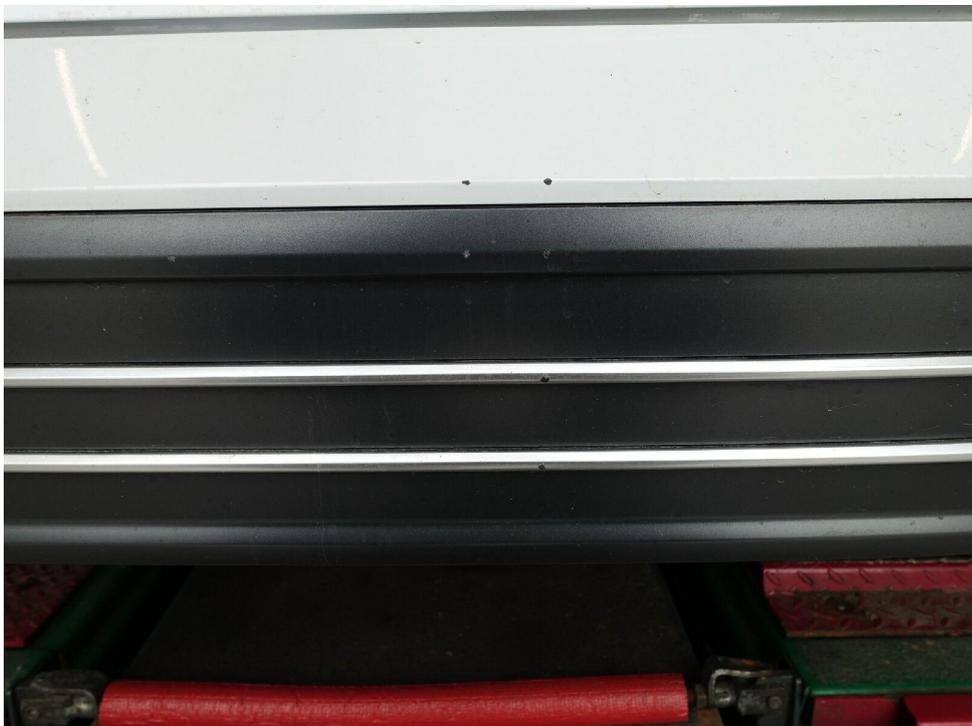
Bild 14 : Stoßfängerspoiler / unteres Mittelstück Abplatzungen

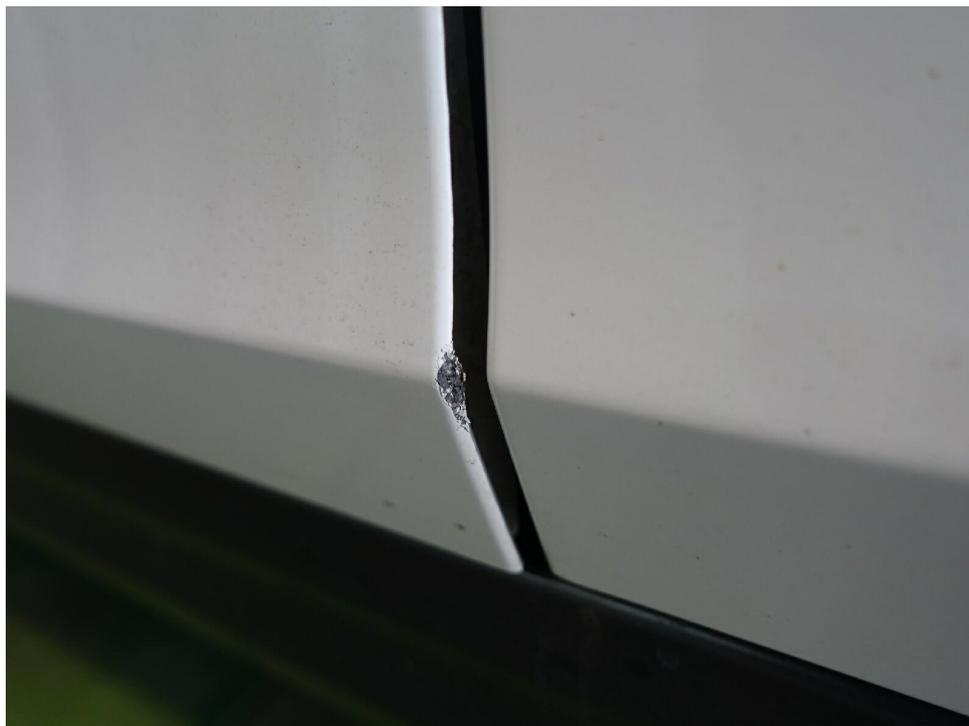
Bild 15 : Tür vorne links Türkante, Lackabplatzer, Gebrauchsspur
