## Zustandsbericht

| Berichtsnummer : | 0000000842733-DE926 | | |

#### Hyundai Kona (OS)(2017->) Trend Elektro 2WD

| Erstzulassung / Baujahr: | 19.05.2021 / 2020 | Besichtigungsdatum/-ort: | 16.05.2025 Siemensstr. 6,<br>63329 Egelsbach |

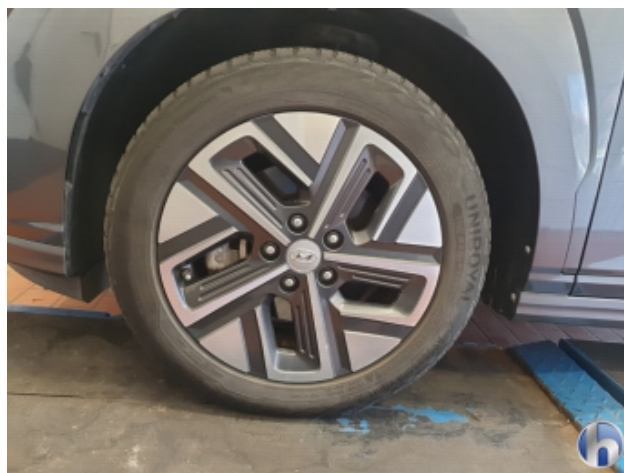
Bereifung

| Reifenart / Felgentyp: | Allwetterreifen | Aluminium original |
|---|---|---|
| 1. Achse - links / Zust. | Uniroyal | 215/55/R17/98W 2 mm |
| Verkehrssicherheit: | Nicht verkehrssicher | |

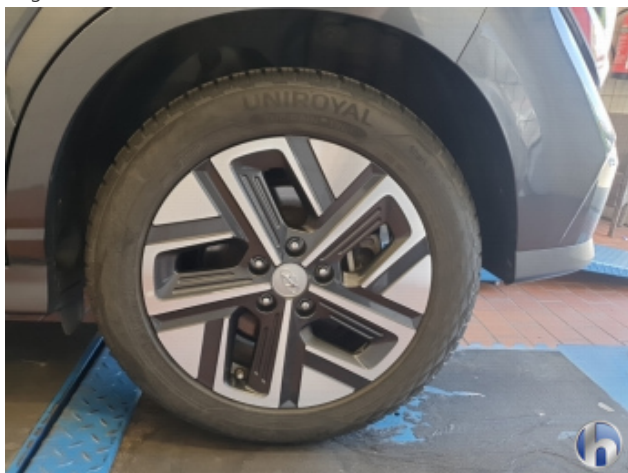
Bereifung

| Reifenart / Felgentyp: | Allwetterreifen | Aluminium original |
|---|---|---|
| 1. Achse - rechts / Zust. | Uniroyal | 215/55/R17/98W 2 mm |

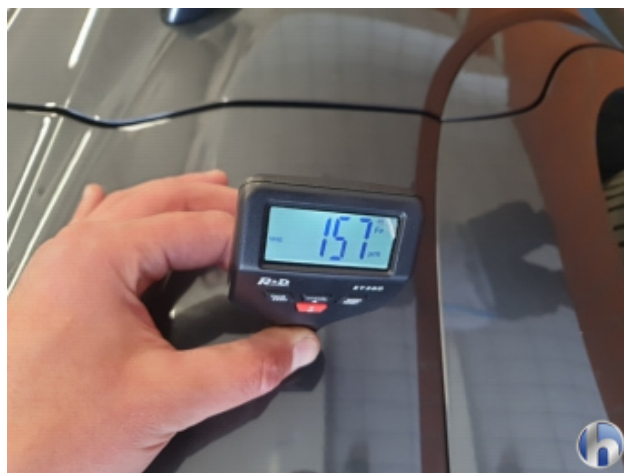
| 1. | Seitenwand - Hinten -<br>Rechts | Nachlackiert | Ohne Reparatur |

1. Seitenwand - Hinten - Rechts  
Nachlackiert - Ohne Reparatur

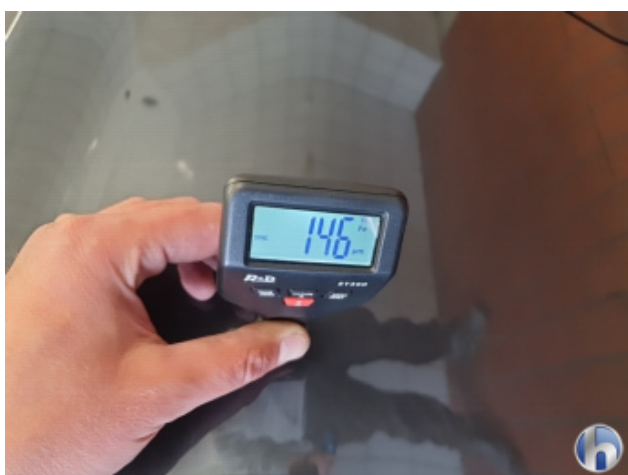
| 2. | Tür Hinten - Rechts | Nachlackiert | Ohne Reparatur |

2. Tür Hinten - Rechts  
Nachlackiert - Ohne Reparatur

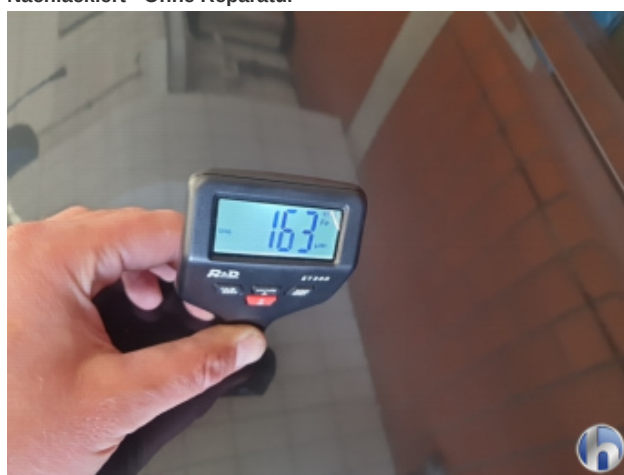
| 3. | Tür Vorne - Rechts | Nachlackiert | Ohne Reparatur |

3. Tür Vorne - Rechts  
Nachlackiert - Ohne Reparatur
