Zustandsbericht / Minderwertgutachten

Auftraggeber ALD AutoLeasing D GmbH Kooperationen, Nedderfeld 95, 22529 Hamburg
Besichtigung 06.01.2025

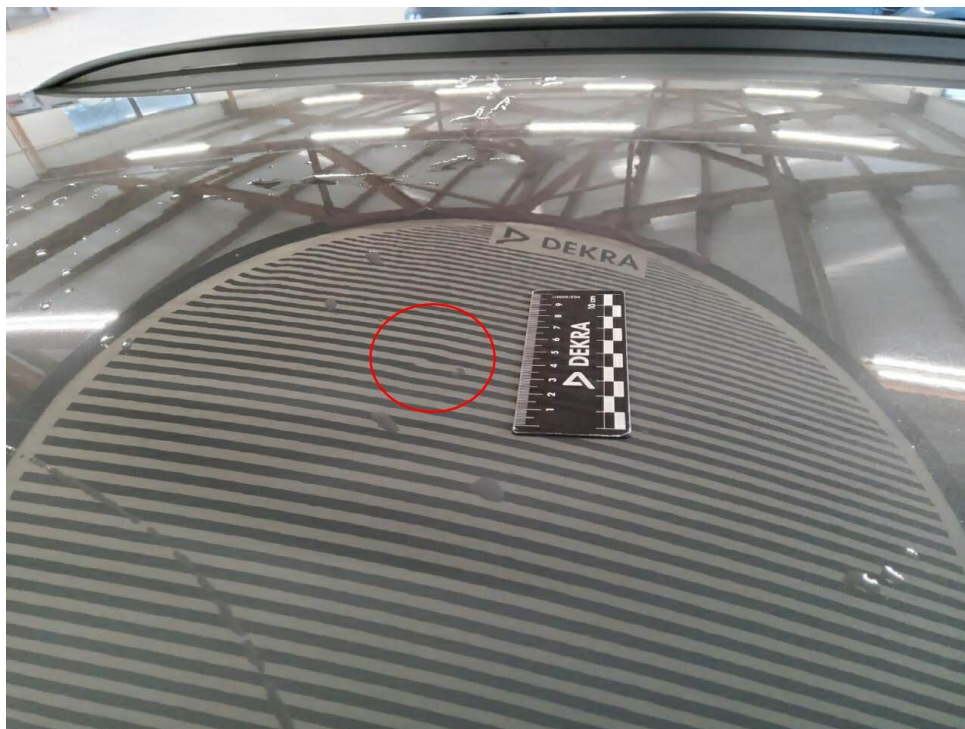
Bild 7 : Dach, eingedellt, smart repair

1. Leiste Kofferraum gebrochen, erneuern (Bild 8)
2. Gurt hinten links beschädigt, erneuern (Bild 9)
3. Dach, eingedellt, smart repair (Bild 7)

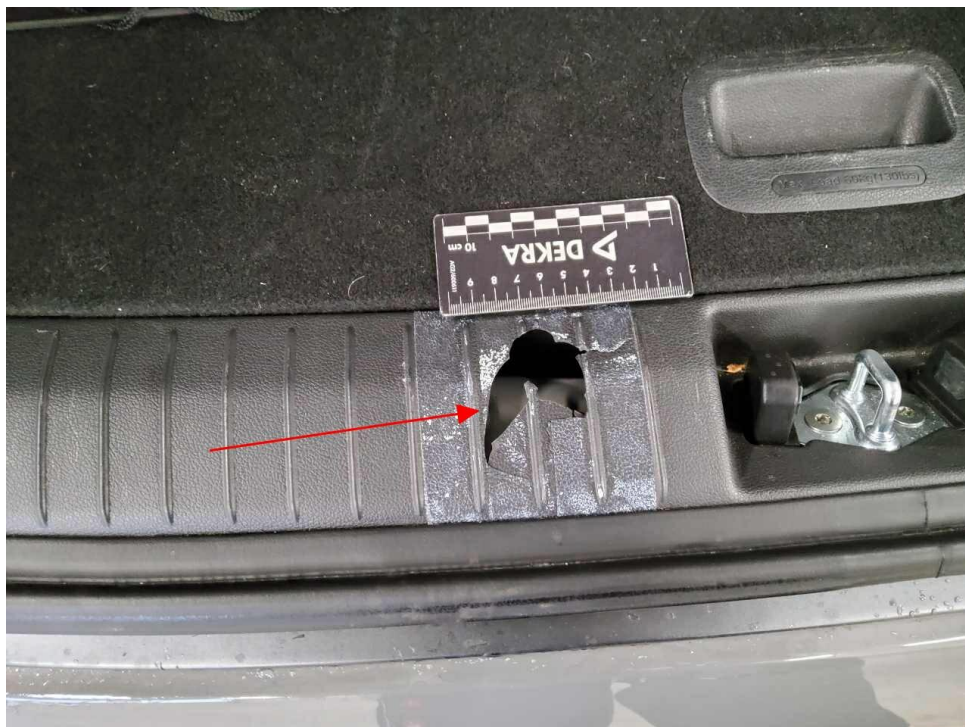
Bild 8 : Leiste Kofferraum gebrochen

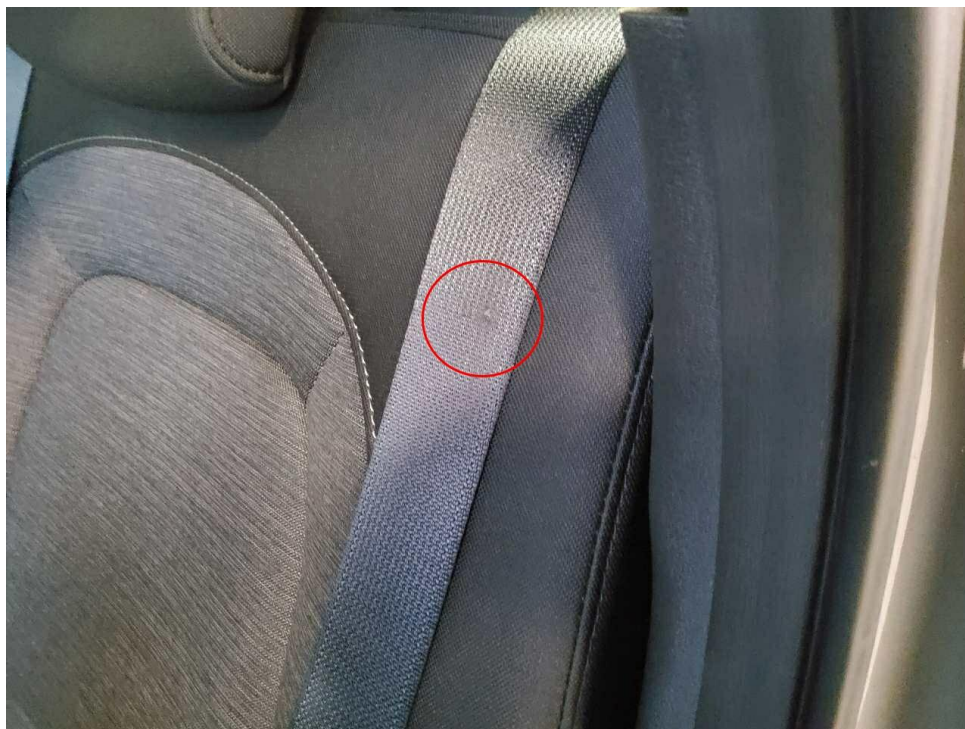
Bild 9 : Gurt hinten links beschädigt
