# Zustandsbericht / Minderwertgutachten

Auftraggeber ALD AutoLeasing D GmbH Kooperationen, Nedderfeld 95, 22529 Hamburg  
Besichtigung 26.11.2024

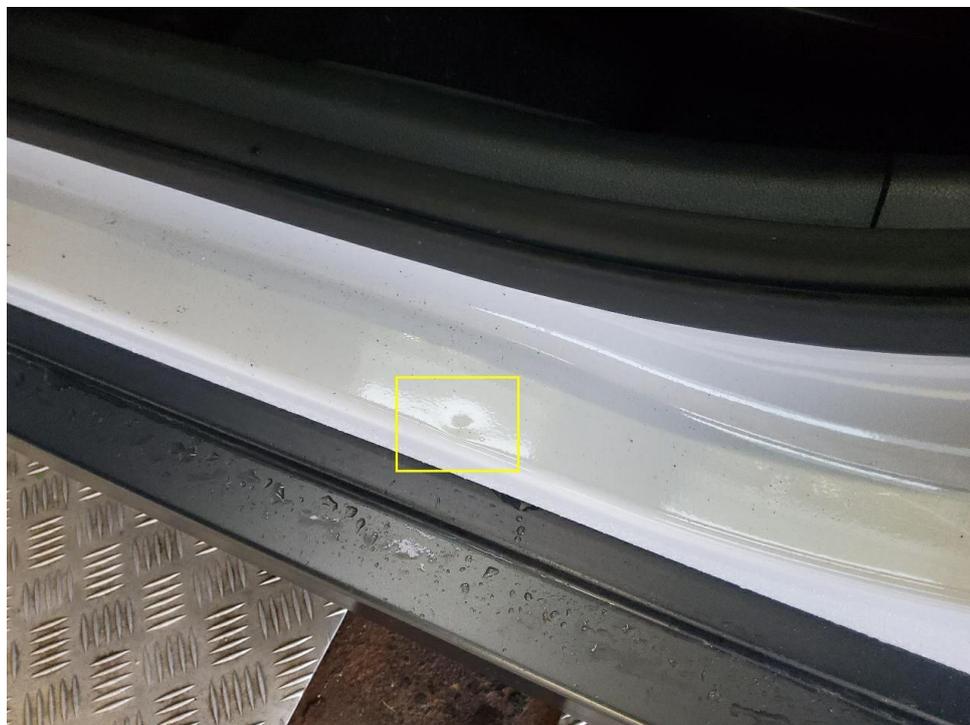
Einstieg vorn links eingedellt, (Bild 6)  
Das Fahrzeug weist dem Alter und der  
Laufleistung entsprechende Oberflächen  
Korrosion an den Lackstellen auf, (Bild 8)

Bild 6 : Einstieg vorn links eingedellt

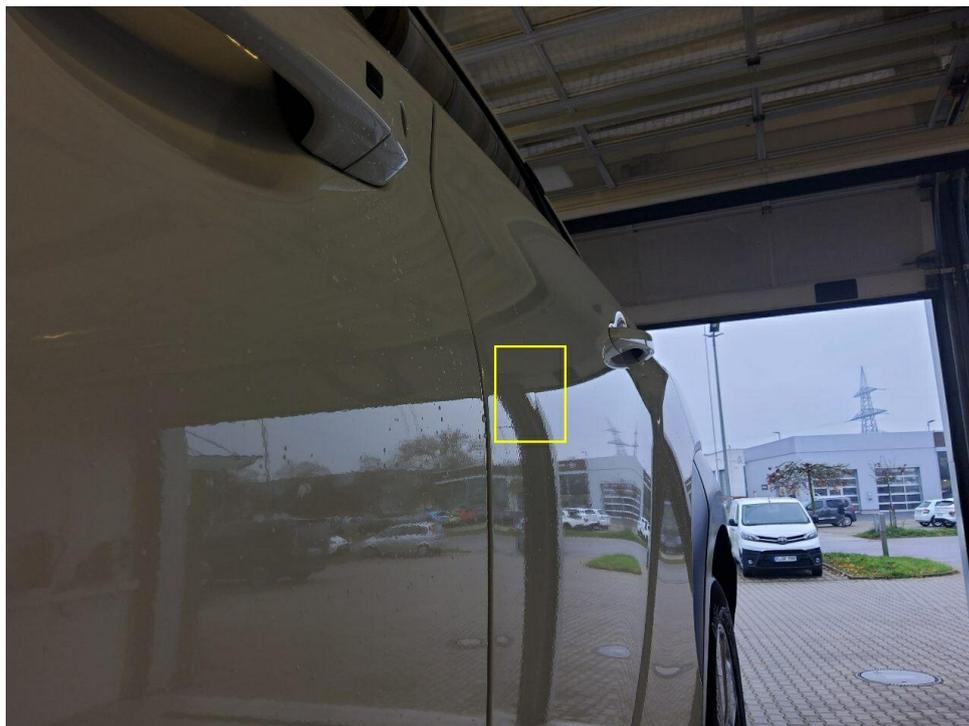
1. Tür hinten links eingedellt, smart repair  
(Bild 7)

Bild 7 : Tür hinten links eingedellt

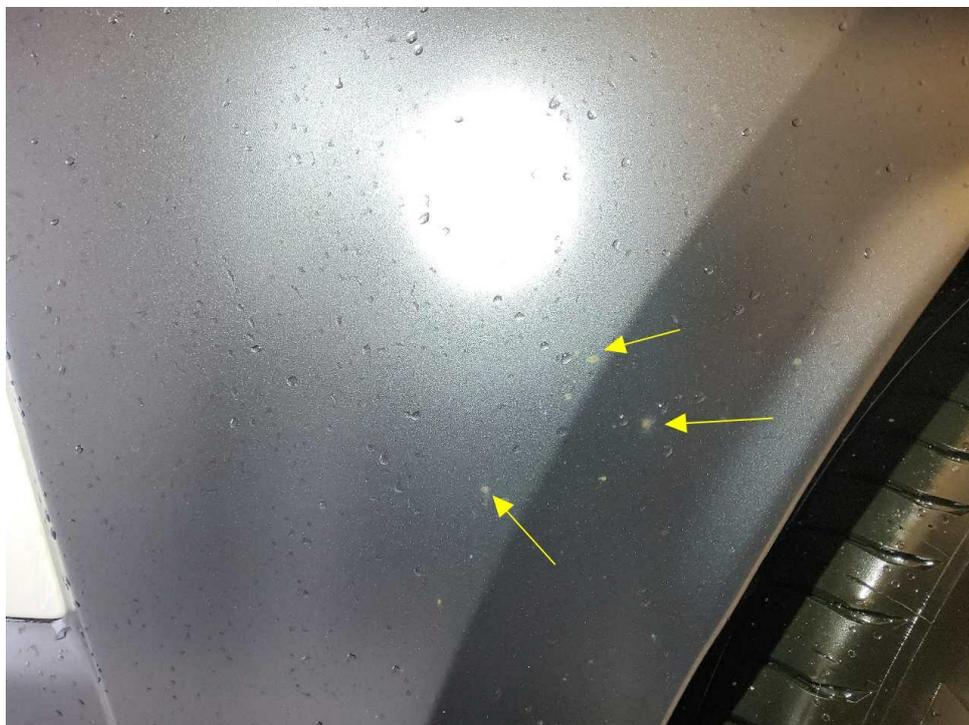
Bild 8 : Das Fahrzeug weist dem Alter und der Laufleistung entsprechende Oberflächen Korrosion an den Lackstellen auf
