Zustandsbericht / Minderwertgutachten

Auftraggeber ALD AutoLeasing D GmbH Kooperationen, Nedderfeld 95, 22529 Hamburg
Besichtigung 14.11.2024

Erstzulassung	12.10.2020	Letzte Zulassung	12.10.2020
Fahrzeugart	Personenkraftwagen	Hersteller	Hyundai
Typ / Verkaufsbez.	Kona (OS)(2017->) / Kona Trend / Trend-Paket Elektro 2WD	Türen	5
Sitzplätze	5	Fahrzeug-Ident.-Nr.	TMAK281GFLJ016267
HSN / TSN	1349 / AFH	DAT Europa-Code®	013450330130002
DAT Marktindex	DE002 6090	Km-Stand abgelesen	79320
Nächste HU §29 StVZO	11 / 2025	Energiequelle / Kraftstoff	Elektro
Zylinderanzahl		Leistung (kW)	28
Schadstoffklasse:	2017/1151;WLTP;reine Elektrofz	Getriebe	Automatik /
Felgen	Leichtmetall	Farbe (Hersteller) / Farbe	Dark Knight / MIC / Metallic / YG7 / Grau

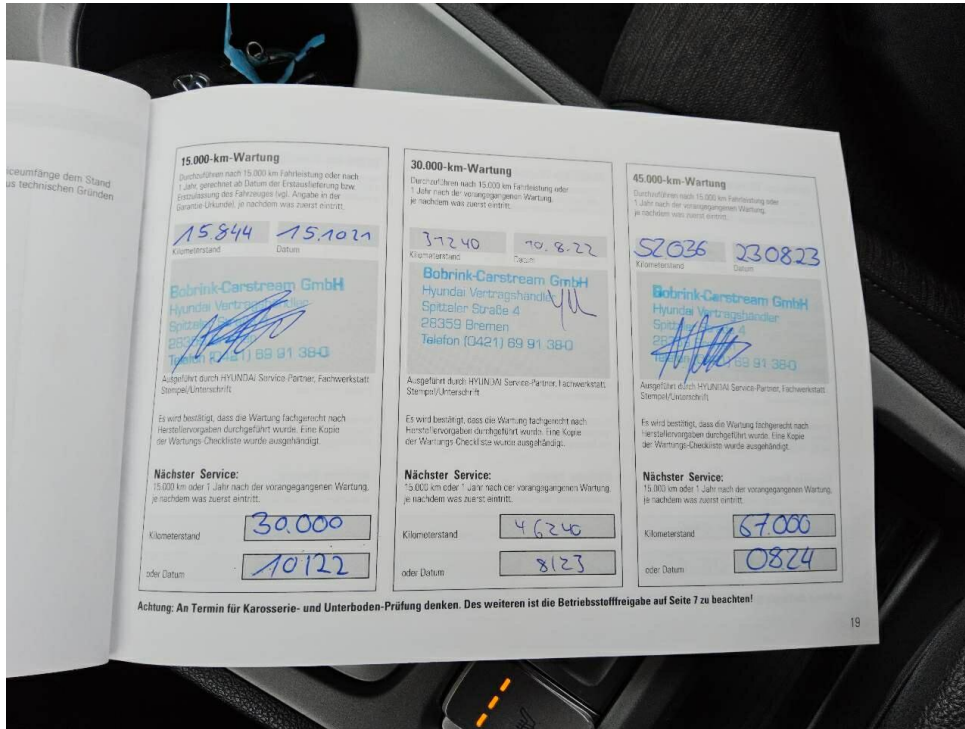
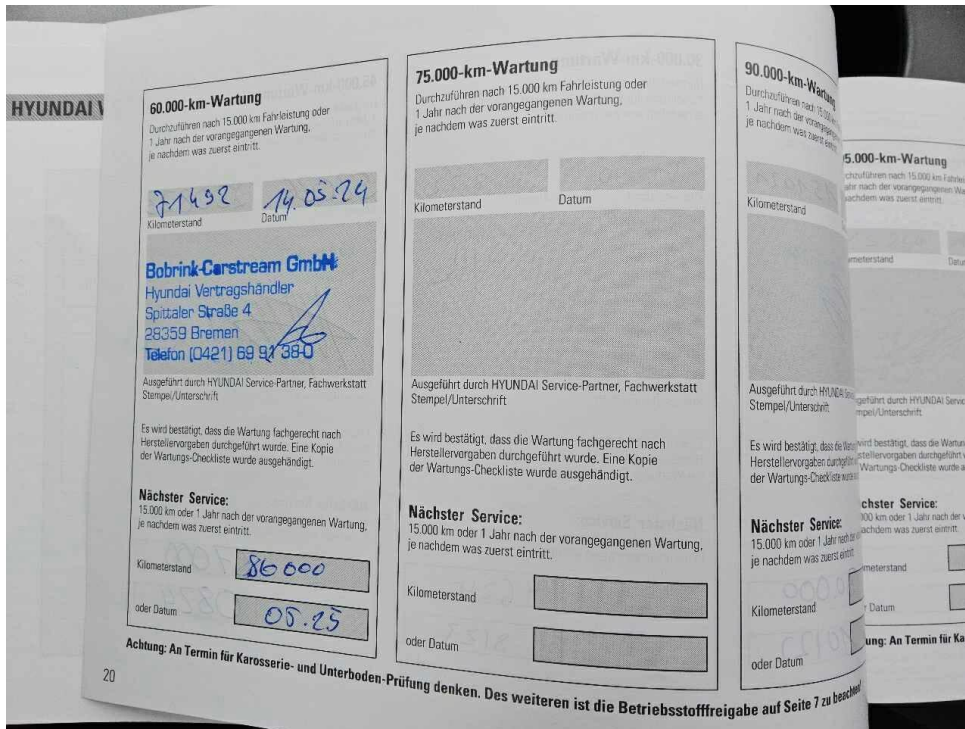
Wartungsnachweis: lückenhaft
letzte Wartung: am 14.05.2024 bei Kilometerstand 71.492

Bild 5 : Wartungsnachweise

Bild 6 : Wartungsnachweis

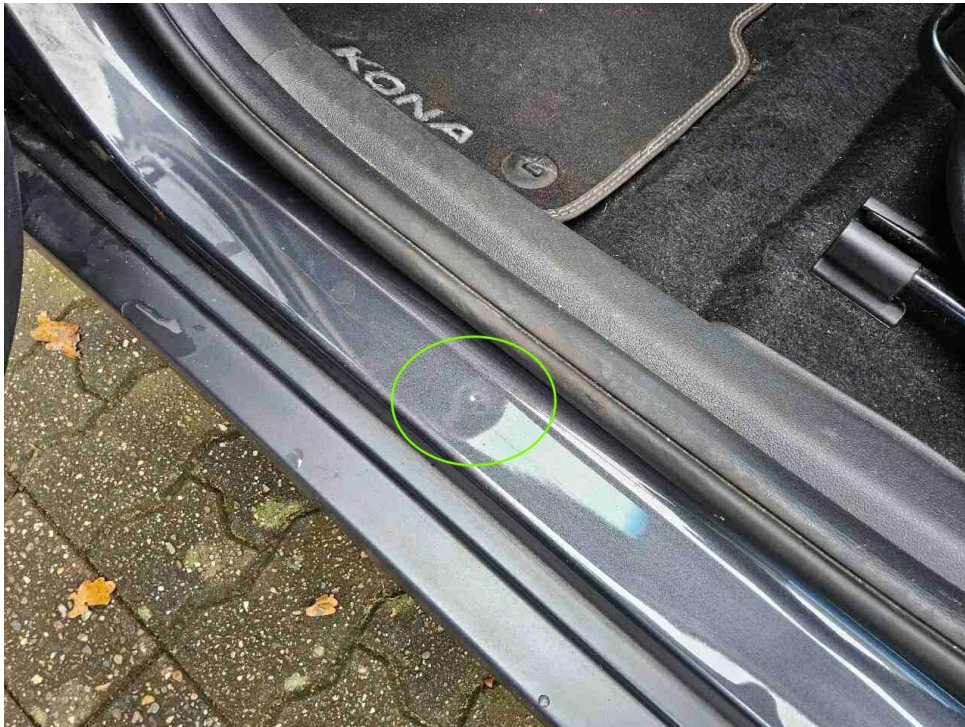
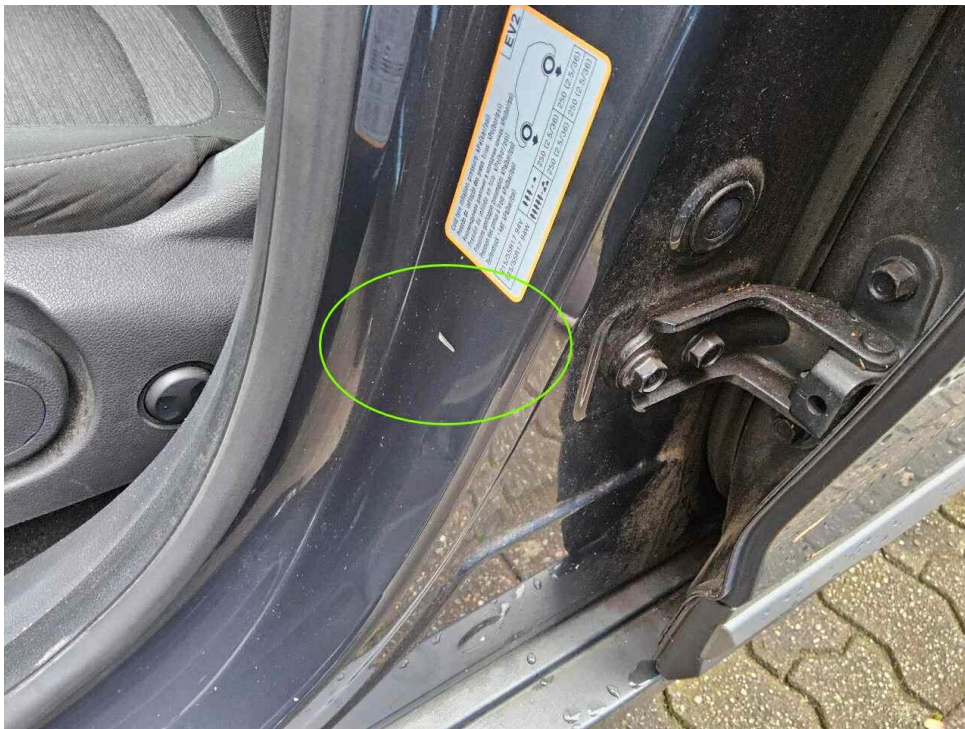
Bild 7 : Türeinstieg vorne links eingedellt

Bild 8 : Türeinstieg vorne links eingedellt

1. Türeinstieg vorne links eingedellt und zerkratzt, smart repair
2. Türeinstieg vorne rechts Kratzer, smart repair (Bild 9)
3. Türeinstieg hinten rechts Kratzer, smart repair (Bild 10)
4. Felge hinten rechts zerkratzt, smart repair (Bild 11)
5. Unterfahrschutz vorne gebrochen, erneuern, (Bild 12)
6. Spoilerlippe Stoßfänger vorne verschrammt, erneuern (Bild 13)
7. Wartungsintervalle überzogen, Entfall der uneingeschränkten Herstellergarantie

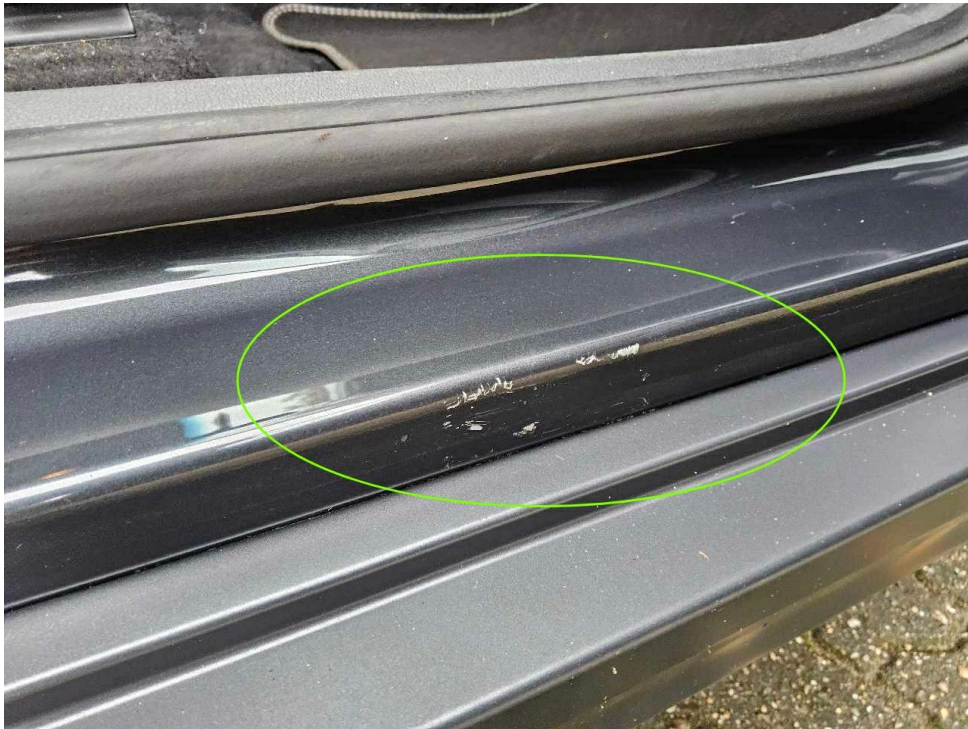
Bild 9 : Türeinstieg vorne rechts Kratzer

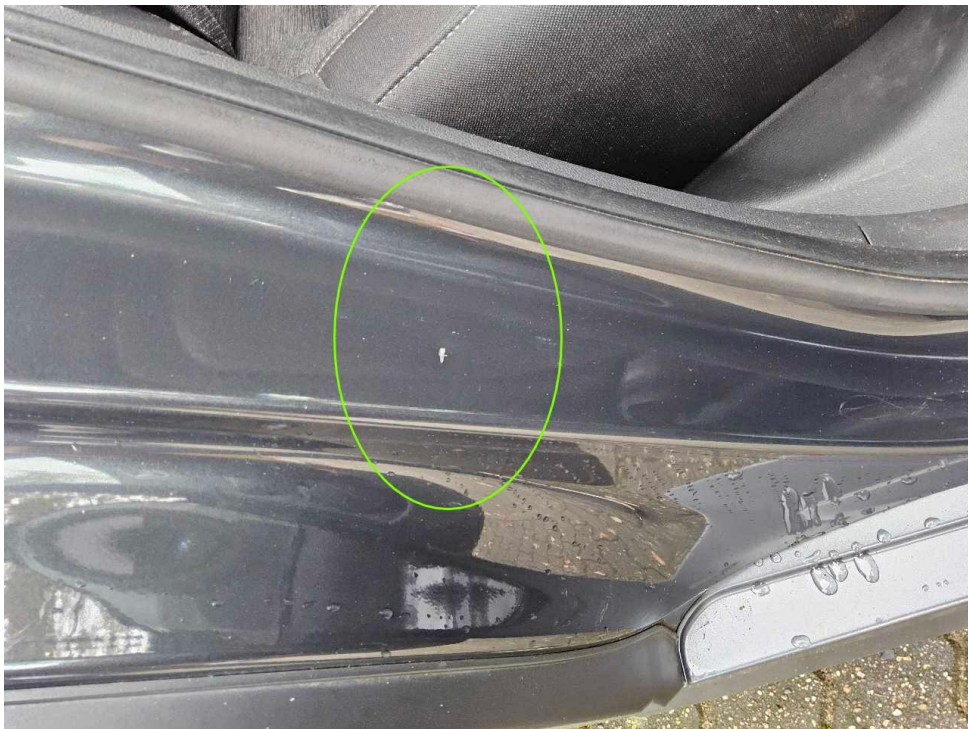
Bild 10 : Türeinstieg hinten rechts Kratzer

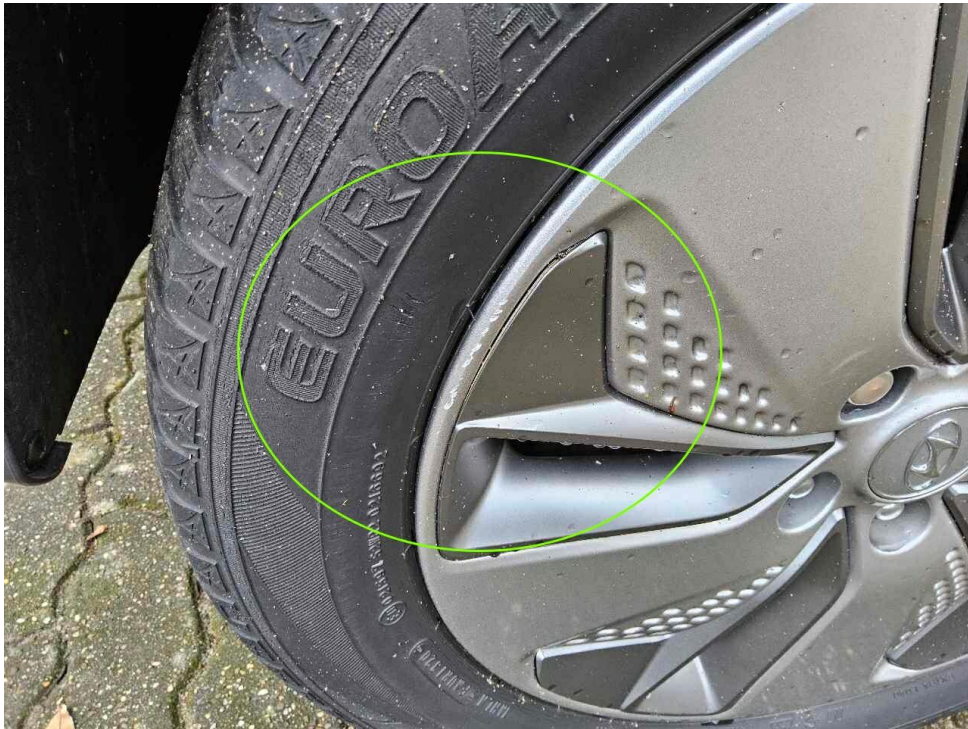
Bild 11 : Felge hinten rechts zerkratzt

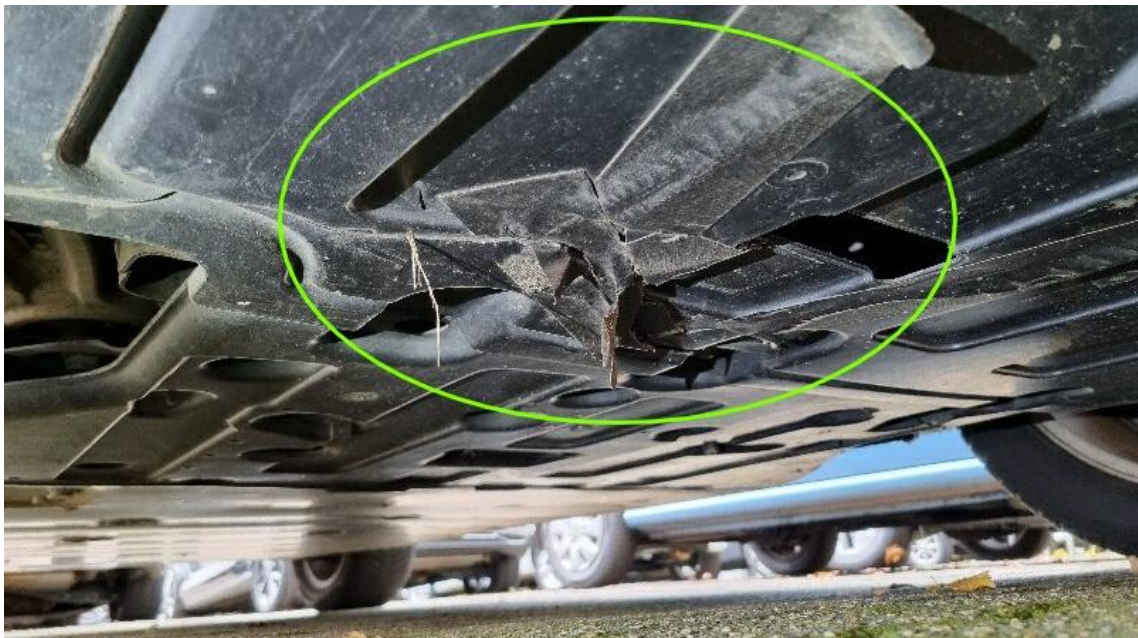
Bild 12 : Unterfahrschutz vorne gebrochen, erneuern

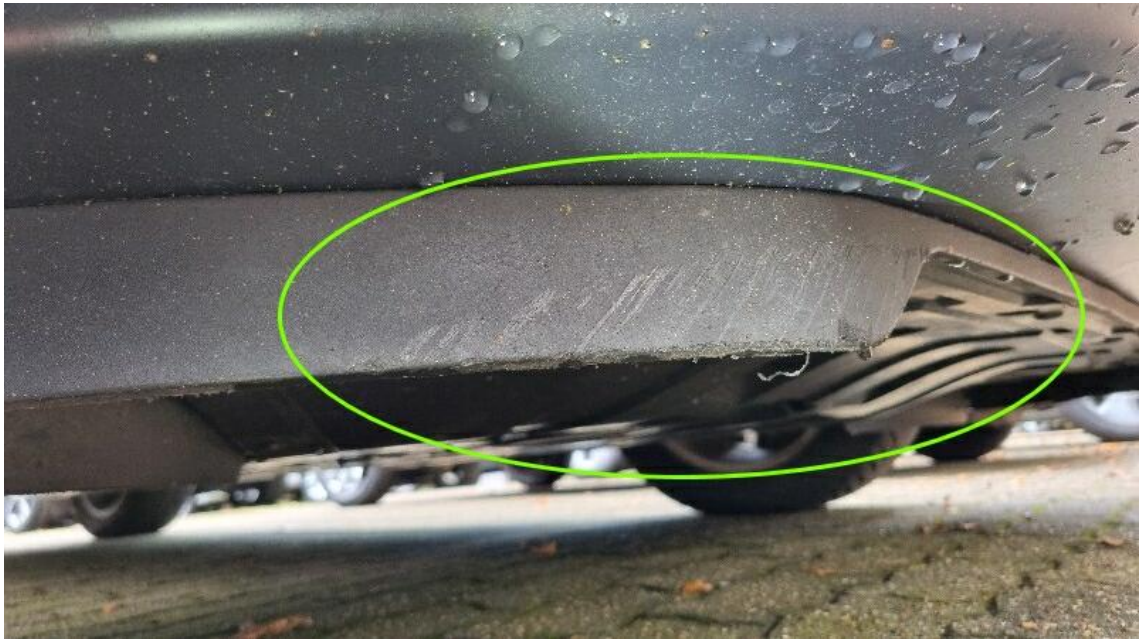
Bild 13 : Spoilerlippe Stoßfänger vorne verschrammt
