Zustandsbericht / Minderwertgutachten

ALD AutoLeasing D GmbH Kooperationen, Nedderfeld 95, 22529 Hamburg
20.02.2025

Erstzulassung	20.01.2021	Fahrzeugart	Personenkraftwagen
Hersteller	Hyundai	Typ / Verkaufsbez.	Kona (OS)(2017->) / Kona Advantage Elektro 2WD
Aufbauart	Geländewagen	Fahrzeug-Ident.-Nr.	KMHK281HFLU120323
HSN / TSN	8252 / AIP	DAT Europa-Code®	013450332630001
DAT Marktindex	DE001 6108	Km-Stand abgelesen	81431
Energiequelle / Kraftstoff	Elektro	Zylinderanzahl	/
Leistung (kW)	26	Schadstoffklasse:	2017/1151;WLTP;reine Elektrofrz
Getriebe	Automatik /	Felgen	Leichtmetall
Farbe / Farbe	Dark Knight / MIC / Metallic / YG7 / Grau

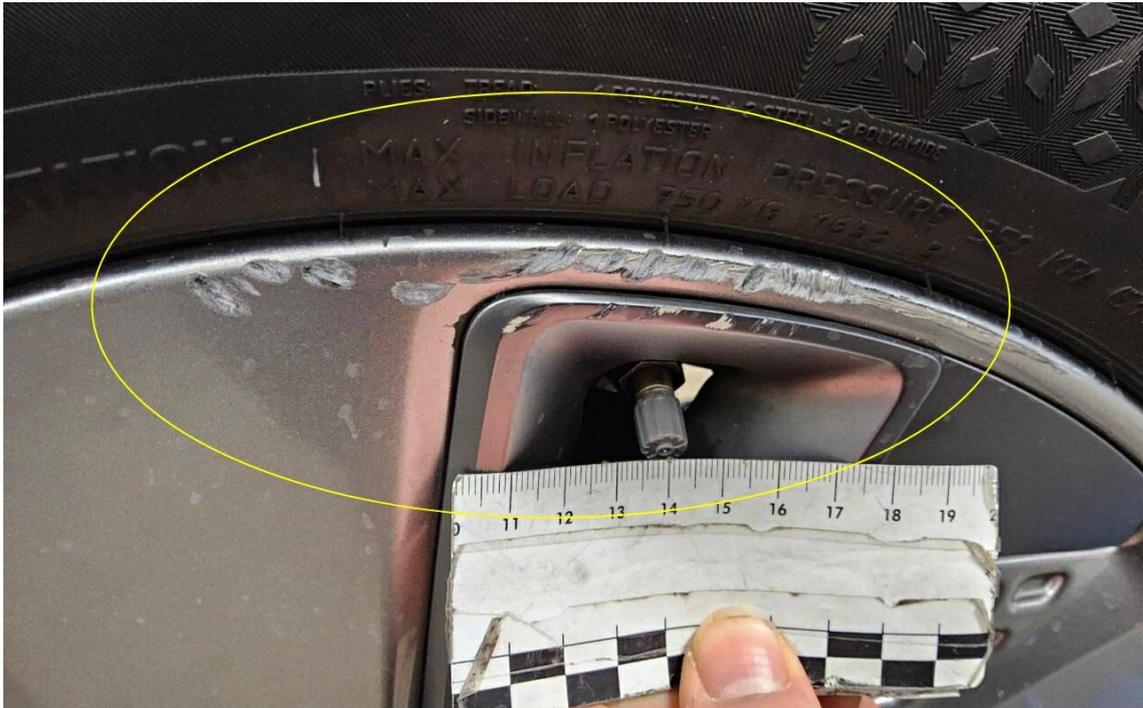
Bild 5 : Felge vorne links, verschrammt, smart repair

1. Sicherheitsgurt hinten links beschädigt, erneuern (Bild 10)
2. HU fällig,
3. Wartung fällig,
4. Entfall der uneingeschränkten Herstellergarantie,
5. Stoßfänger vorne verschrammt, erneuern (Bild 11, 12)
6. Dach, mehrfach eingedellt, instandsetzen und lackieren mit Lackaufbau (Bild 8, 9)
7. Stoßfänger vorne Lackierung, viele Steinschläge, lackieren (Bild 7)
8. Stoßfänger hinten, eingedellt, smart repair (Bild 6)
9. Felge vorne links, verschrammt, smart repair (Bild 5)

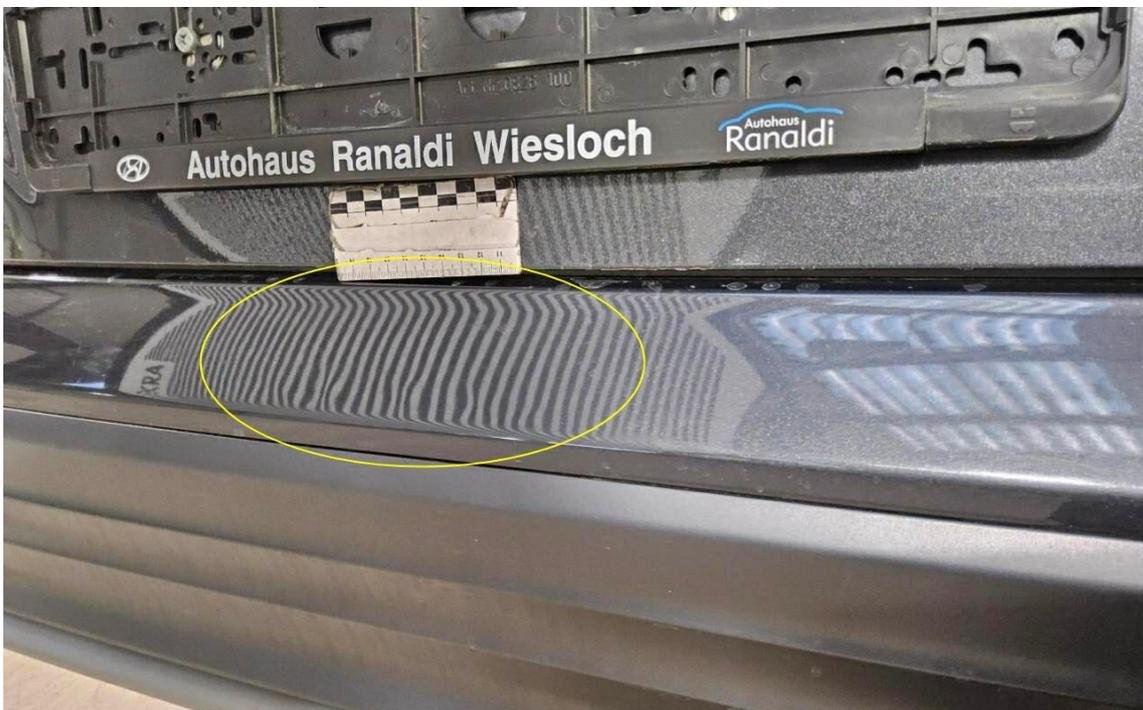
Bild 6 : Stoßfänger hinten, eingedellt, smart repair

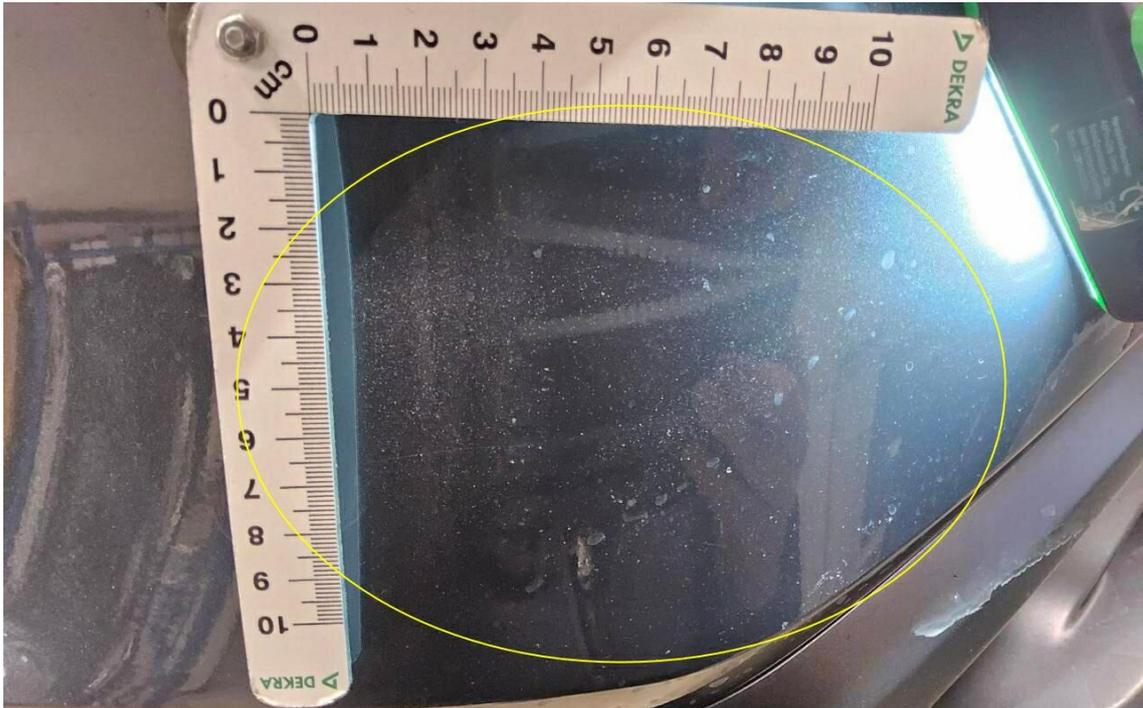
Bild 7 : Stoßfänger vorne Lackierung, viele Steinschläge, lackieren

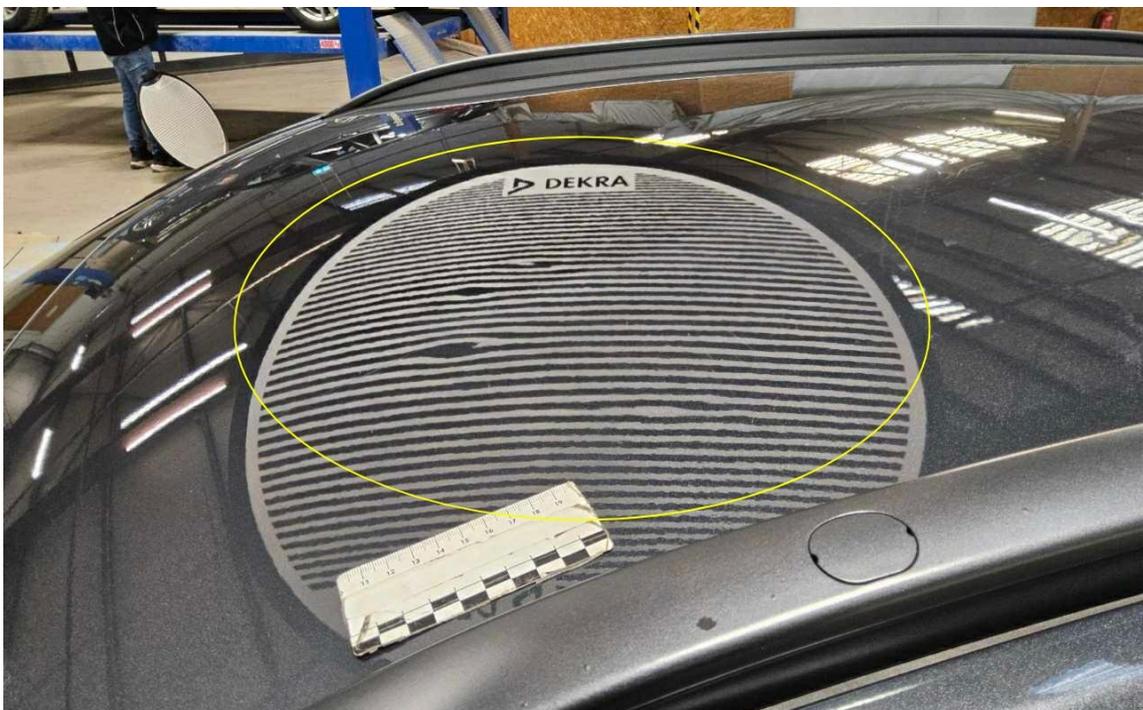
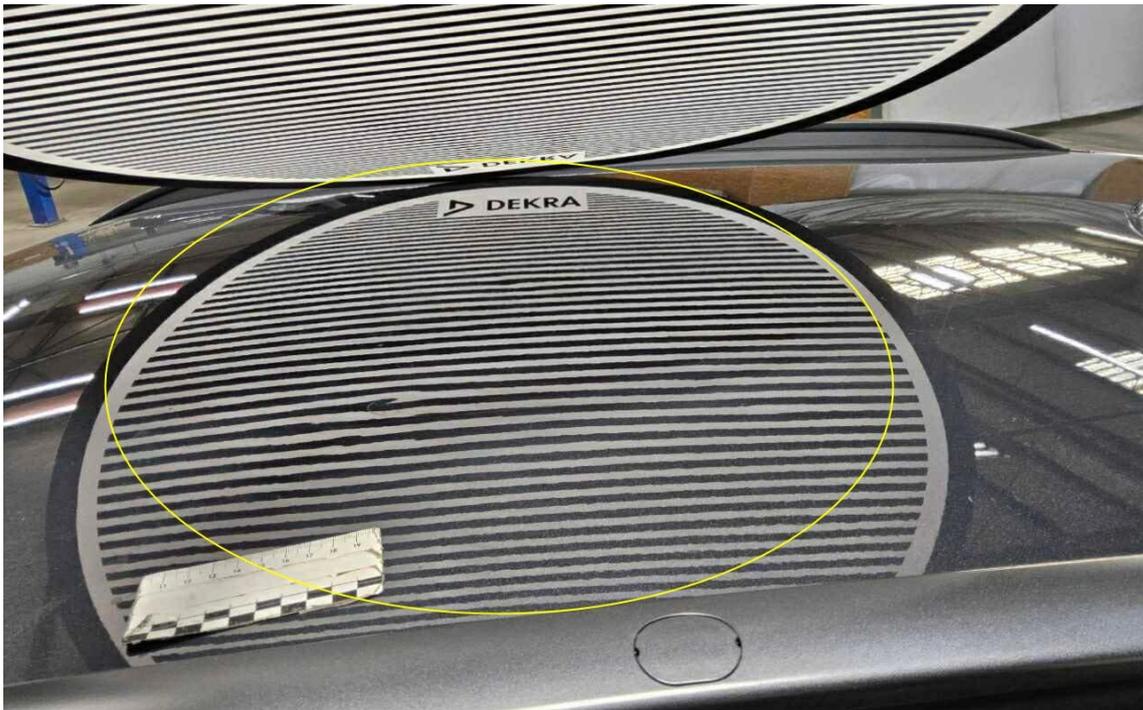
Bild 8 : Dach, mehrfach eingedellt, instandsetzen und lackieren mit Lackaufbau

Bild 9 : Dach, mehrfach eingedellt, instandsetzen und lackieren mit Lackaufbau

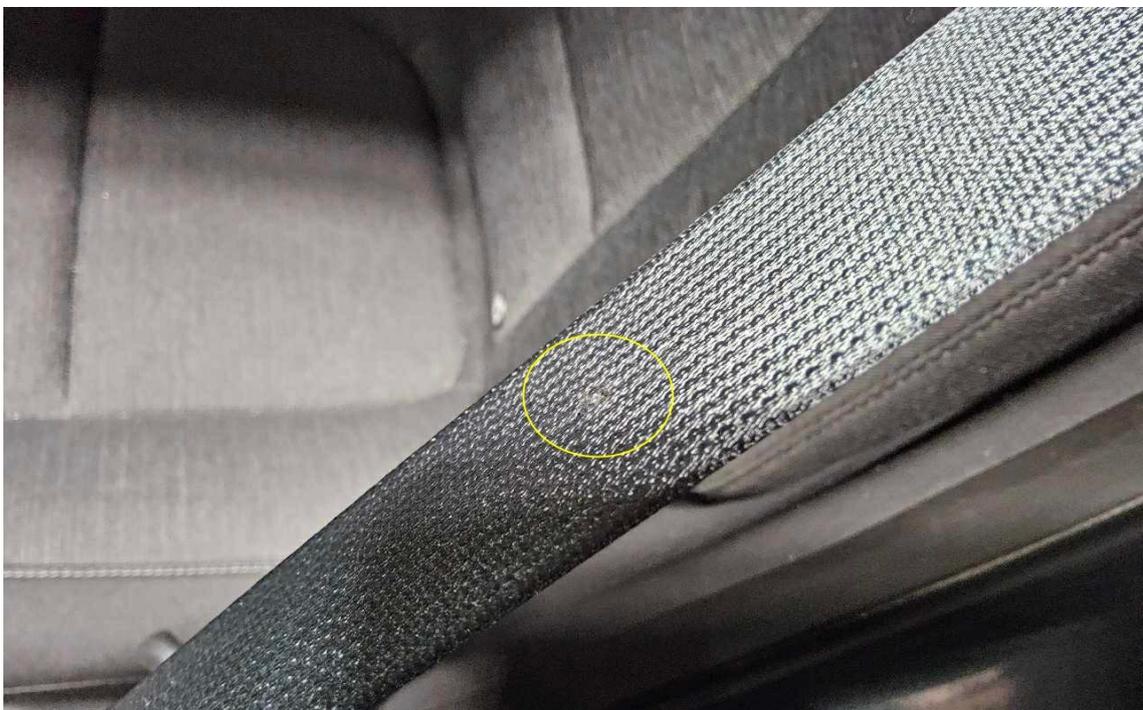
Bild 10 : Sicherheitsgurt hinten links beschädigt

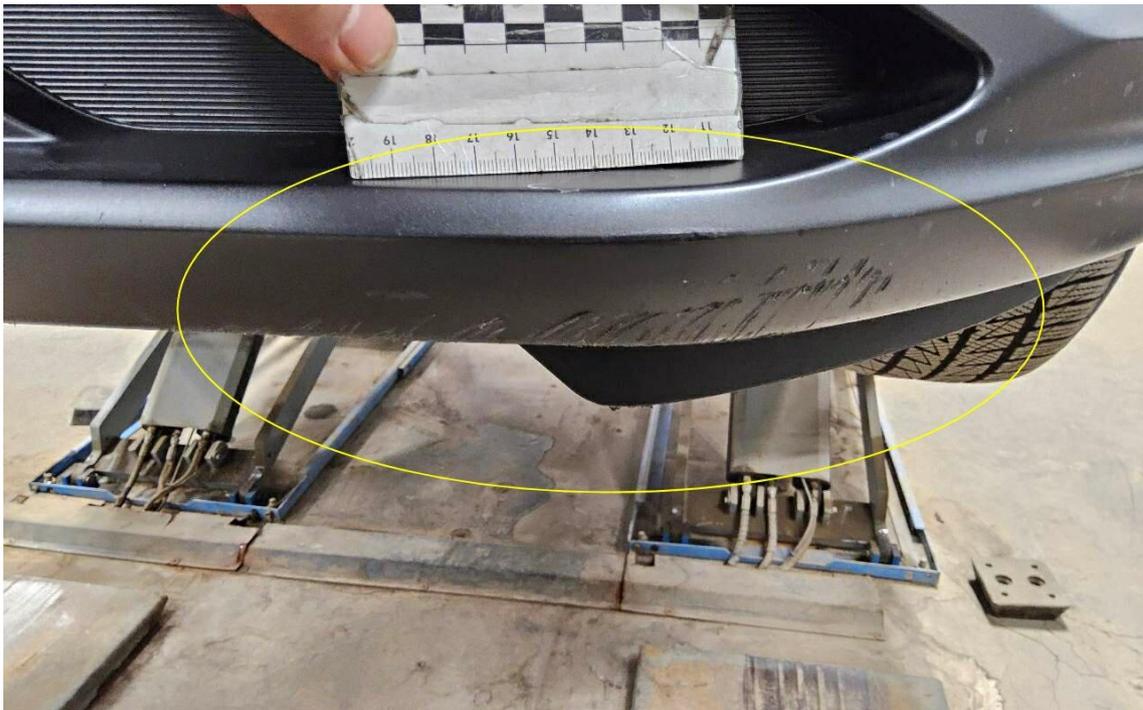
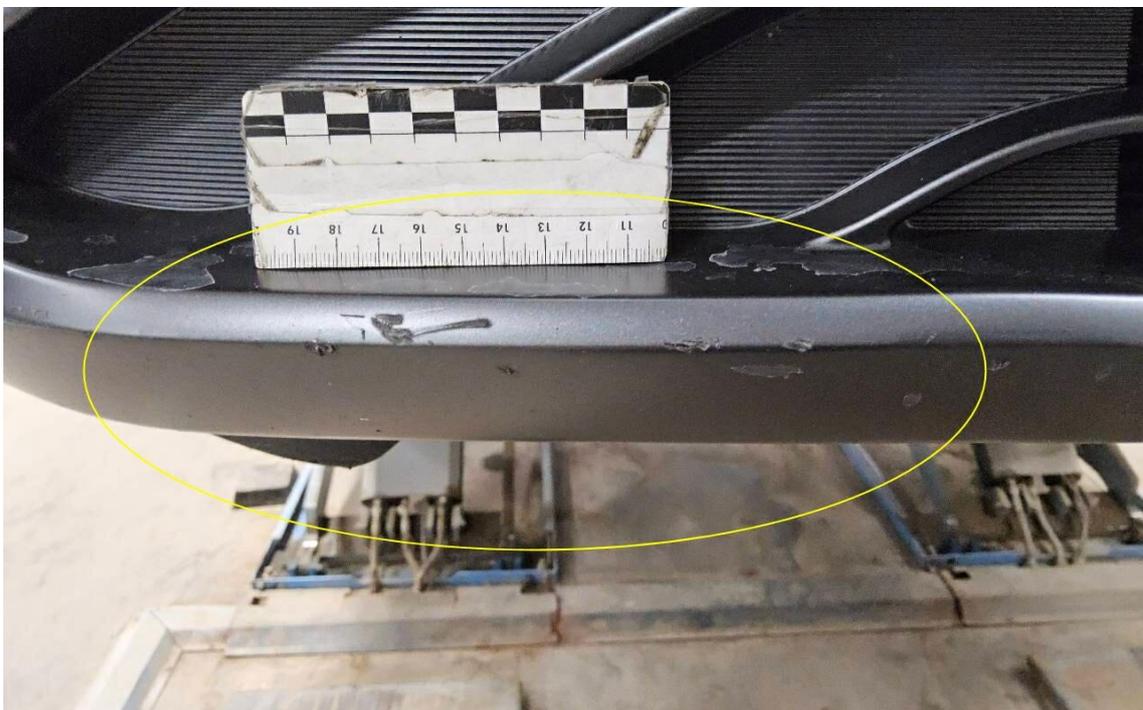
Bild 11 : Stoßfänger vorne verschrammt

Bild 12 : Stoßfänger vorne verschrammt

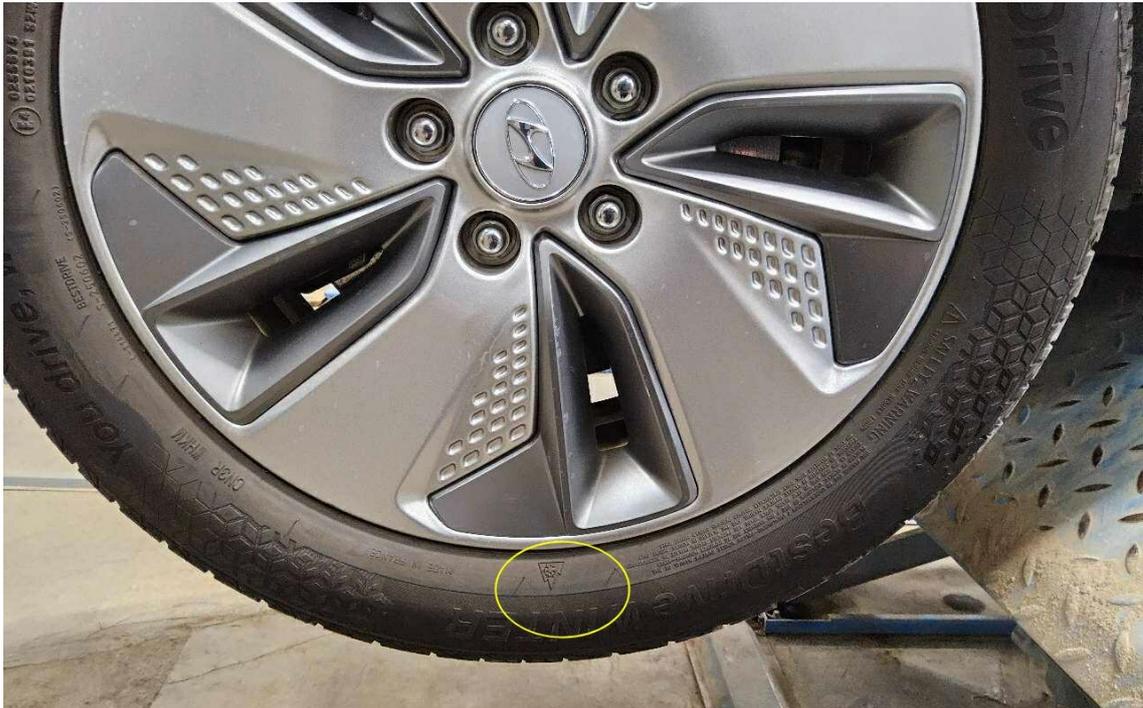
1. 4x Sommer Reifen
2. Wartungsnachweise

Bild 13 : 4x Sommer Reifen fehlen
