# Zustandsbericht / Minderwertgutachten

ALD AutoLeasing D GmbH Kooperationen, Nedderfeld 95, 22529 Hamburg  
07.03.2025

Erstzulassung	26.02.2021	Fahrzeugart	Personenkraftwagen
Hersteller	Hyundai	Typ / Verkaufsbez.	Kona (OS)(2017->) / Kona Advantage Elektro 2WD
Aufbauart	Limousine	Türen	5
Fahrzeug-Ident.-Nr.	KMHK281HFLU118843	HSN / TSN	8252 / AIP
DAT Europa-Code®	013450332630001	DAT Marktindex	DE001 6106
Km-Stand abgelesen	54652	Nächste HU §29 StVZO	10 / 2026
Energiequelle / Kraftstoff	Elektro	Leistung (kW)	26
Getriebe	Automatik /	Felgen	Leichtmetall
Farbe	Dark Knight / MIC / Metallic / YG7

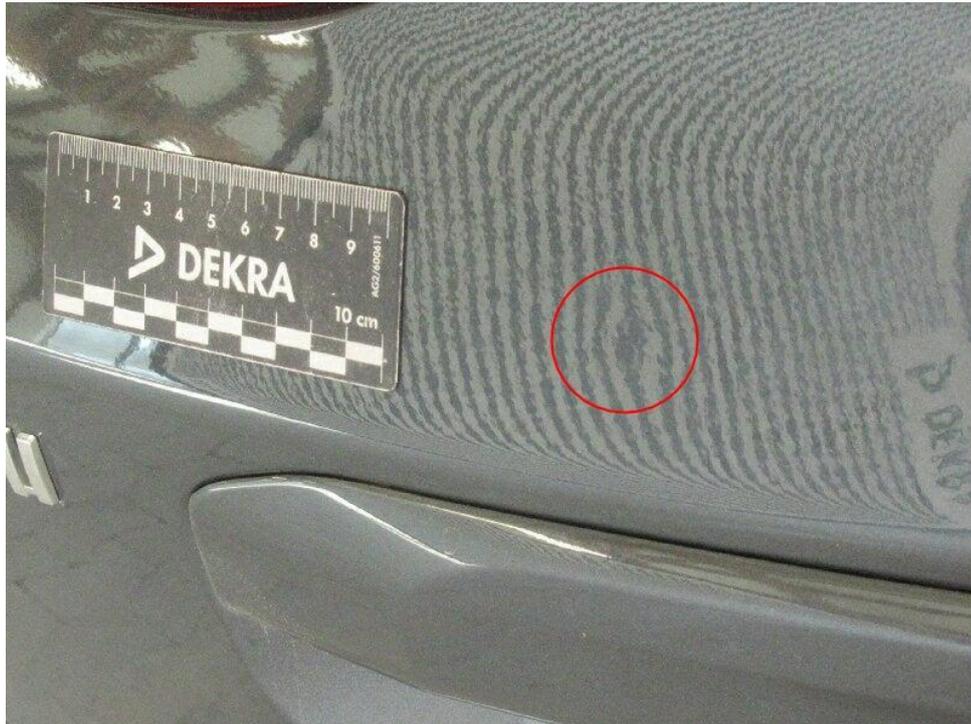
1. Bremsscheiben hinten  
verschlissen/Tragbild magelhaft, erneuern  
(Bild 10, 11, 12, 13)
2. Abdeckleiste Stoßfänger vl Lackablösung,  
erneuern (Bild 9)
3. Tür hinten links, verformt, instandsetzen  
und lackieren mit Lackaufbau (Bild 8)
4. Heckdeckel, eingedellt, smart repair (Bild  
7)

Bild 7 : Heckdeckel, eingedellt, smart repair

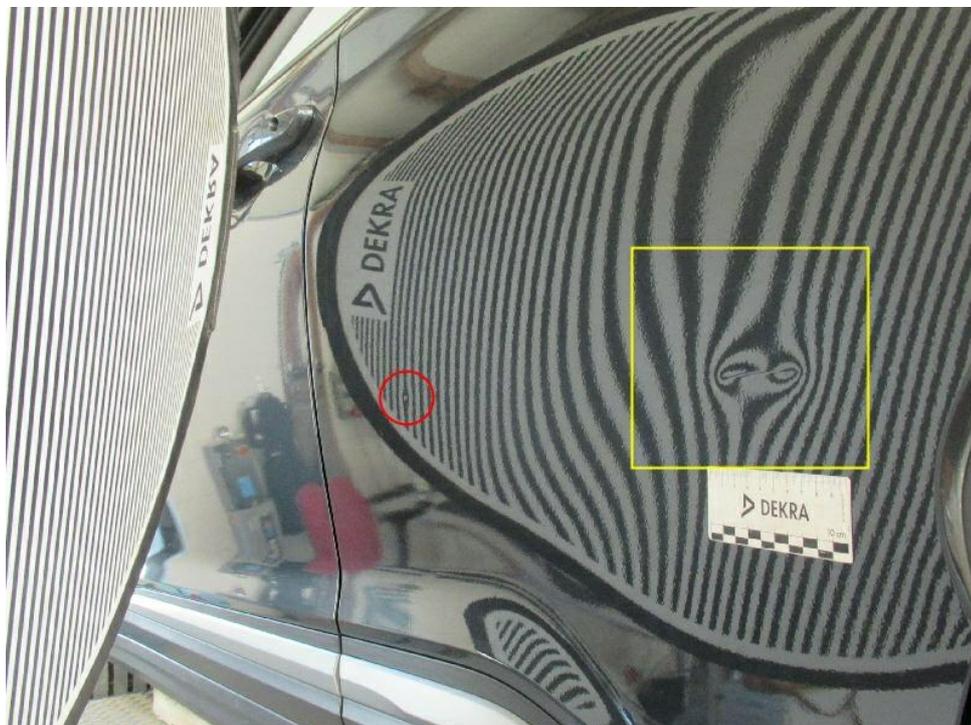
Bild 8 : Tür hinten links, verformt, instandsetzen und lackieren mit Lackaufbau

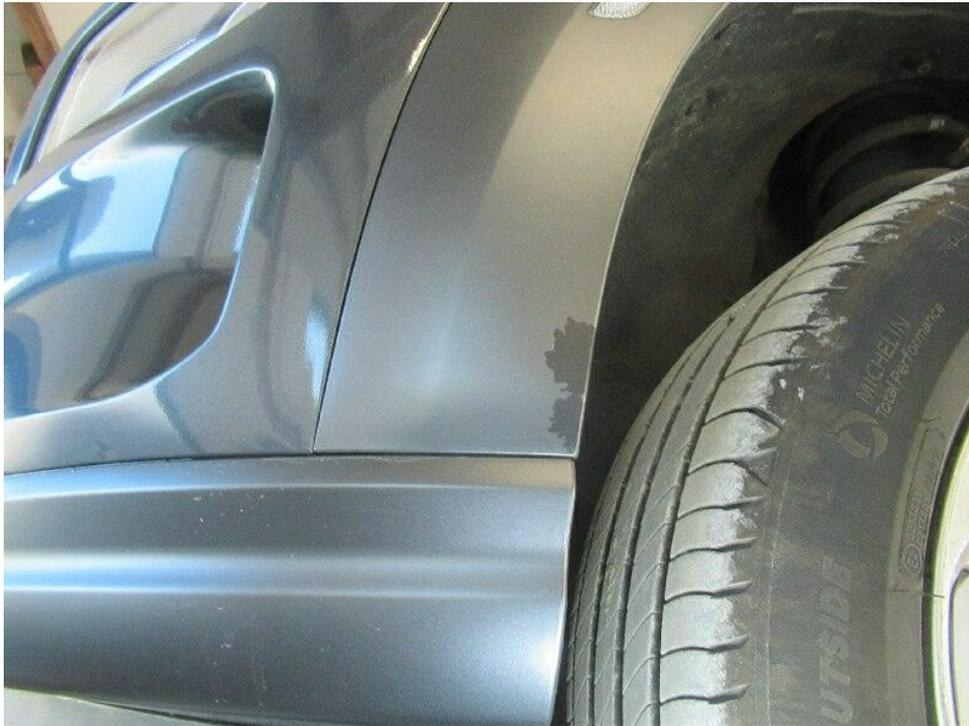
Bild 9 : Abdeckleiste Stoßfänger vl Lackablösung, erneuern

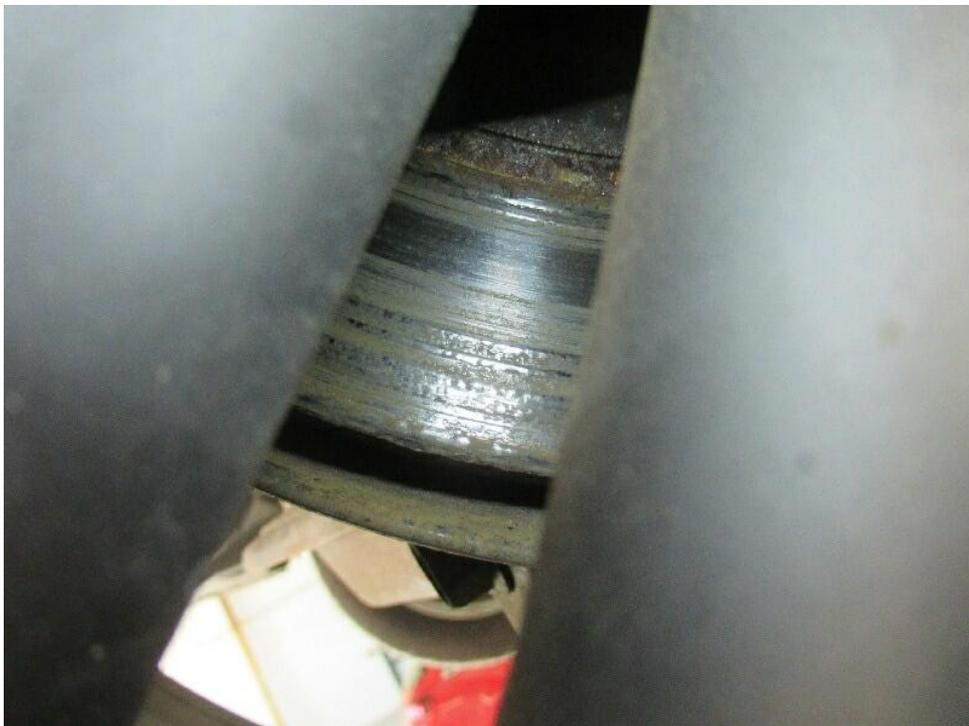
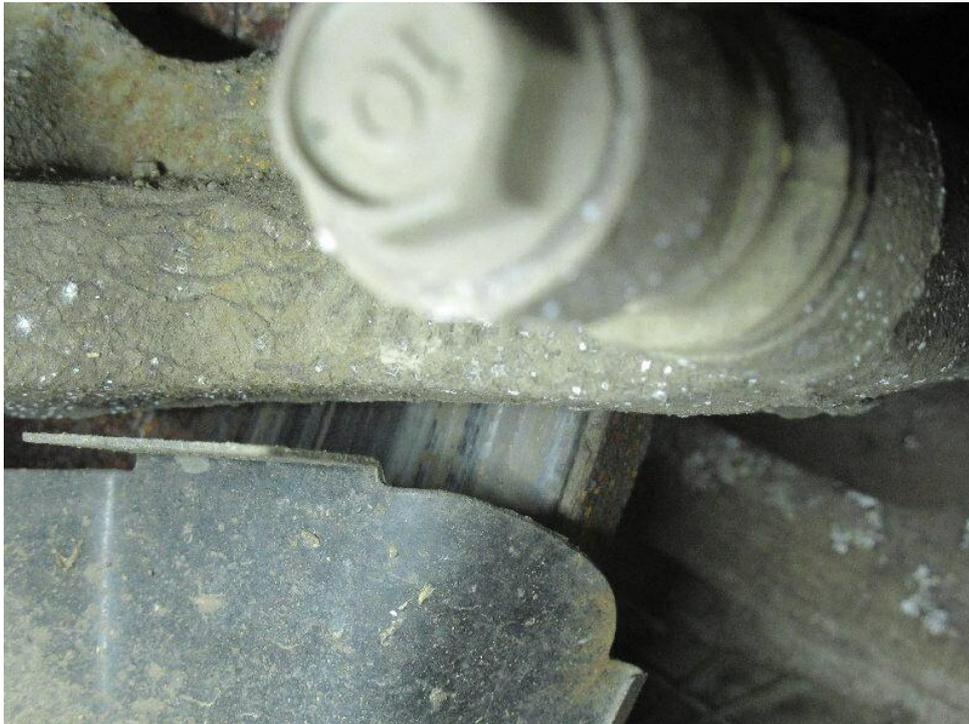
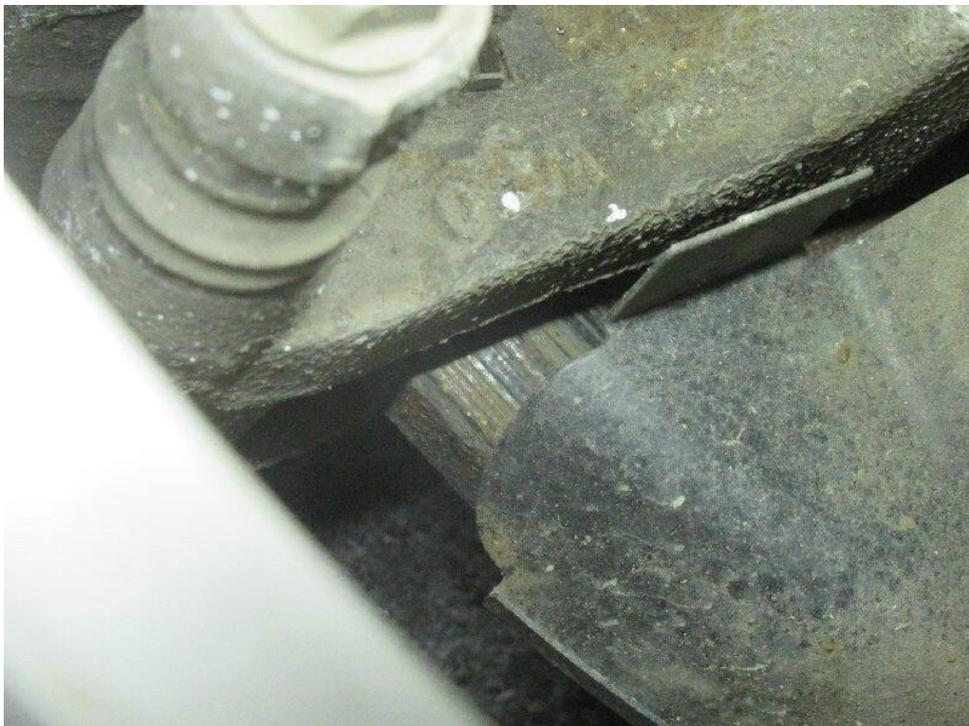
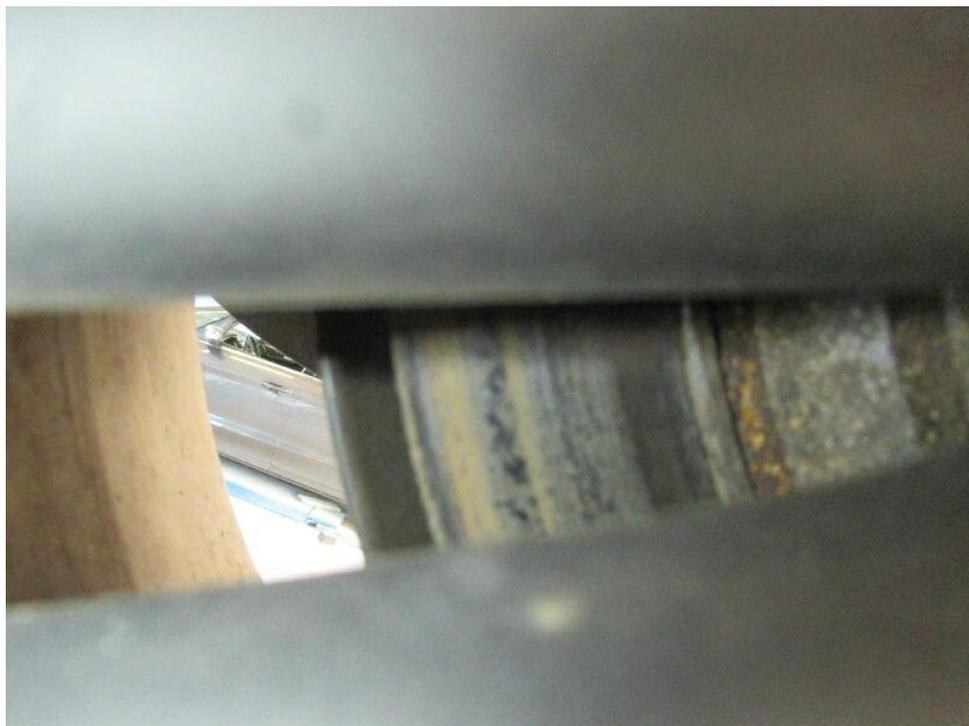
Bild 10 : Bremsscheiben hinten verschlissen/Tragbild magelhaft, erneuern

Bild 11 : Bremsscheiben hinten verschlissen/Tragbild magelhaft, erneuern

Bild 12 : Bremsscheiben hinten verschlissen/Tragbild magelhaft, erneuern

Bild 13 : Bremsscheiben hinten verschlissen/Tragbild magelhaft, erneuern
