# Zustandsbericht / Minderwertgutachten

Auftraggeber ALD AutoLeasing D GmbH Kooperationen, Nedderfeld 95, 22529 Hamburg  
Besichtigung 08.01.2025

Erstzulassung	15.12.2020	Letzte Zulassung	01.01.1980
Fahrzeugart	Personenkraftwagen	Hersteller	Hyundai
Typ / Verkaufsbez.	Kona (OS)(2017->) / Kona Advantage Elektro 2WD	Aufbauart	Limousine
Türen	5	Sitzplätze	5
Fahrzeug-Ident.-Nr.	KMHK281HFLU109348	HSN / TSN	8252 / AIP
DAT Europa-Code®	013450332630001	DAT Marktindex	DE001 6091
Km-Stand abgelesen	51680	Nächste HU §29 StVZO	12 / 2025
Energiequelle / Kraftstoff	Elektro	Zylinderanzahl	
Leistung (kW)	26	Schadstoffklasse:	2017/1151;WLTP;reine Elektrofz
Antriebsart	Frontantrieb	Getriebe / Gänge	Automatik / 3
Felgen	Leichtmetall	Farbe / Farbe	Rot / Metallic / Y2R / Rot

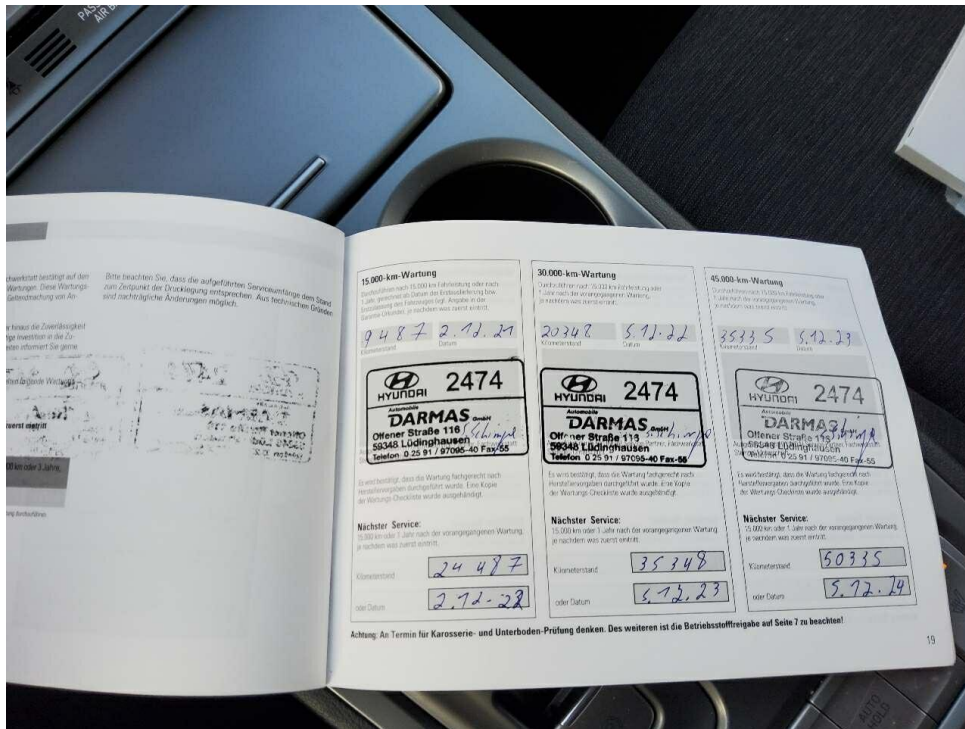
Bild 5 : Wartungsnachweise  
Wartung seit 1345KM fällig

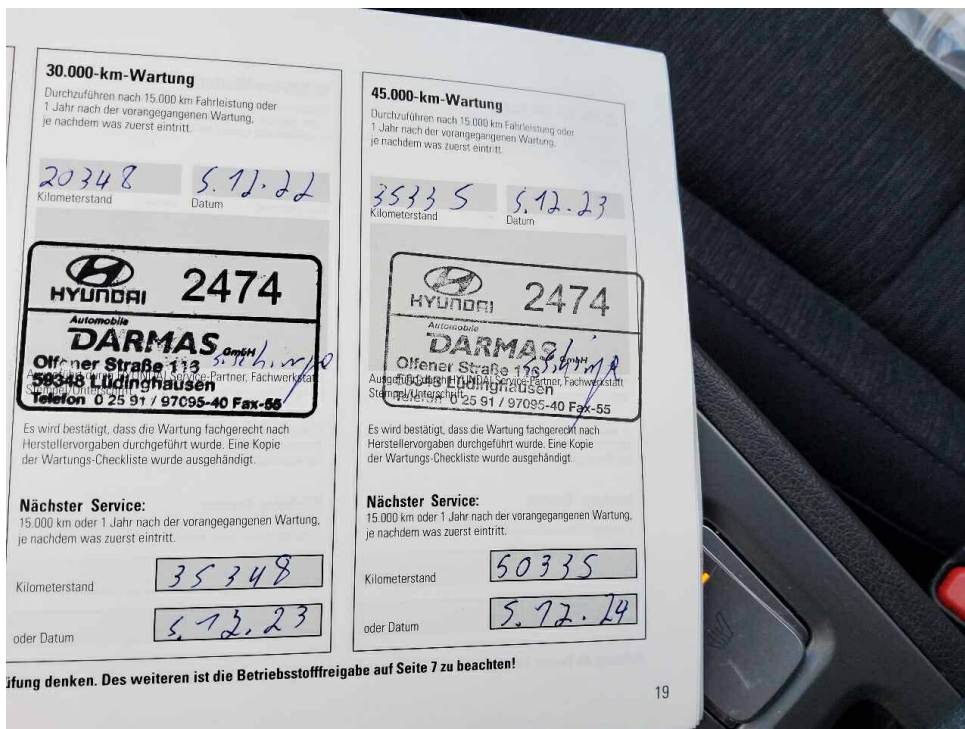
Bild 6 : Wartung fällig

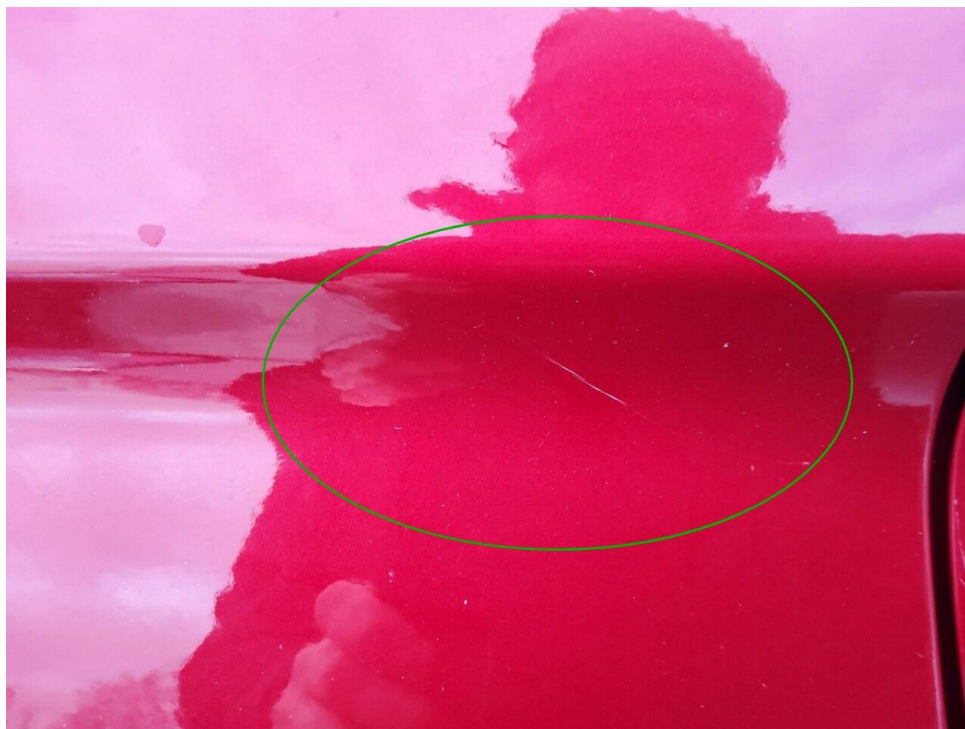
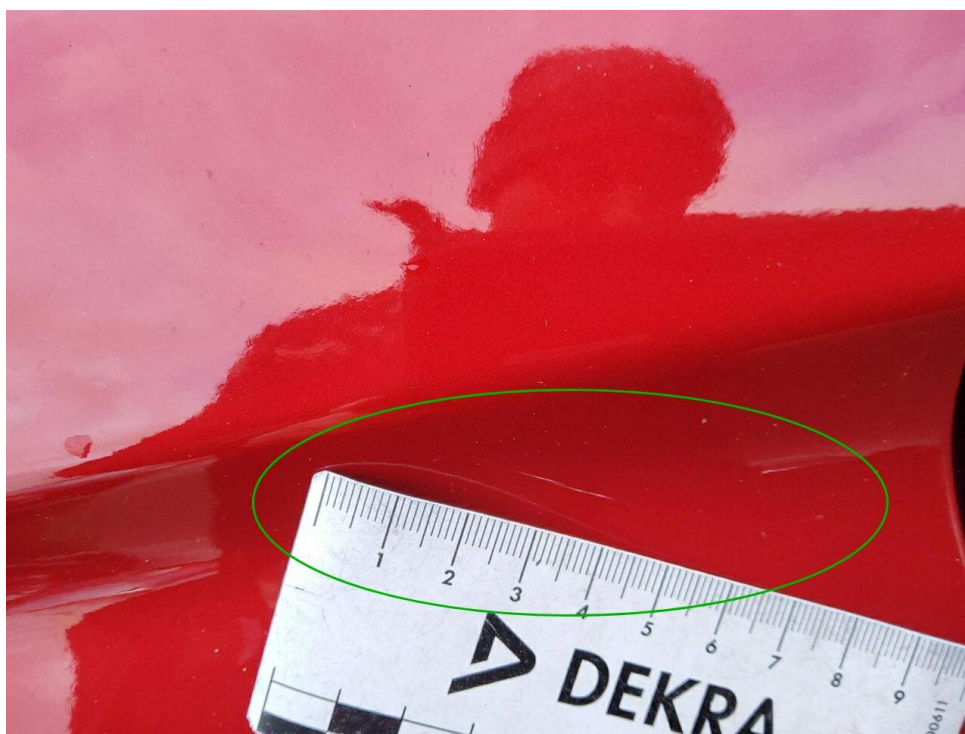
Bild 7 : Seitenteil hinten rechts Lackierung unterhalb, zerkratzt, lackieren mit Lackaufbau

Bild 8 : Seitenteil hinten rechts Lackierung unterhalb, zerkratzt, lackieren mit Lackaufbau

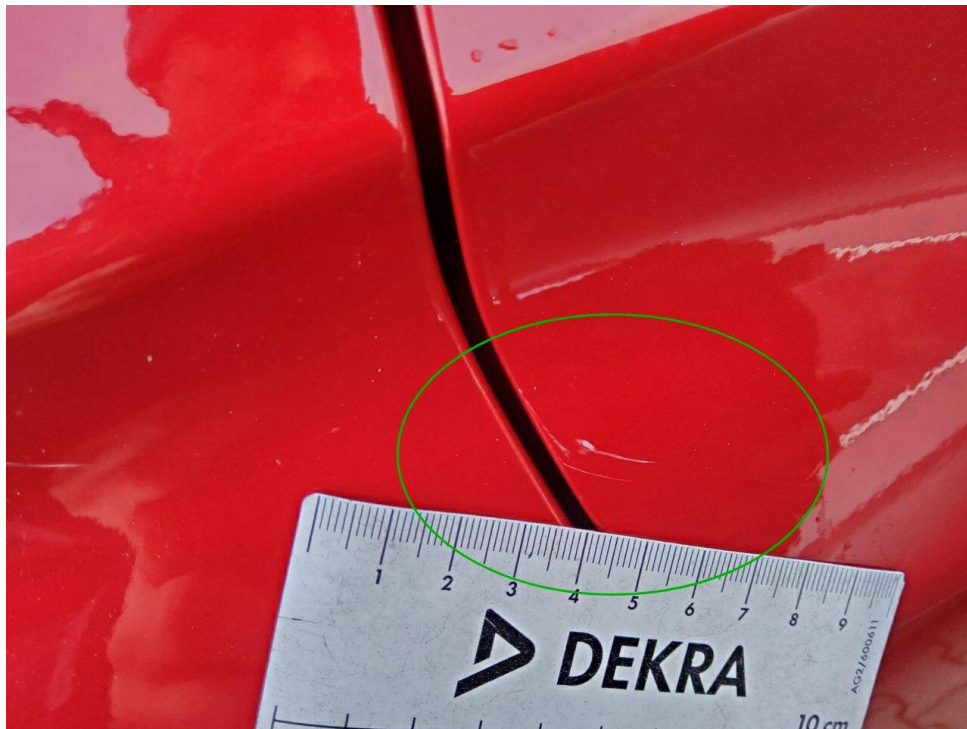
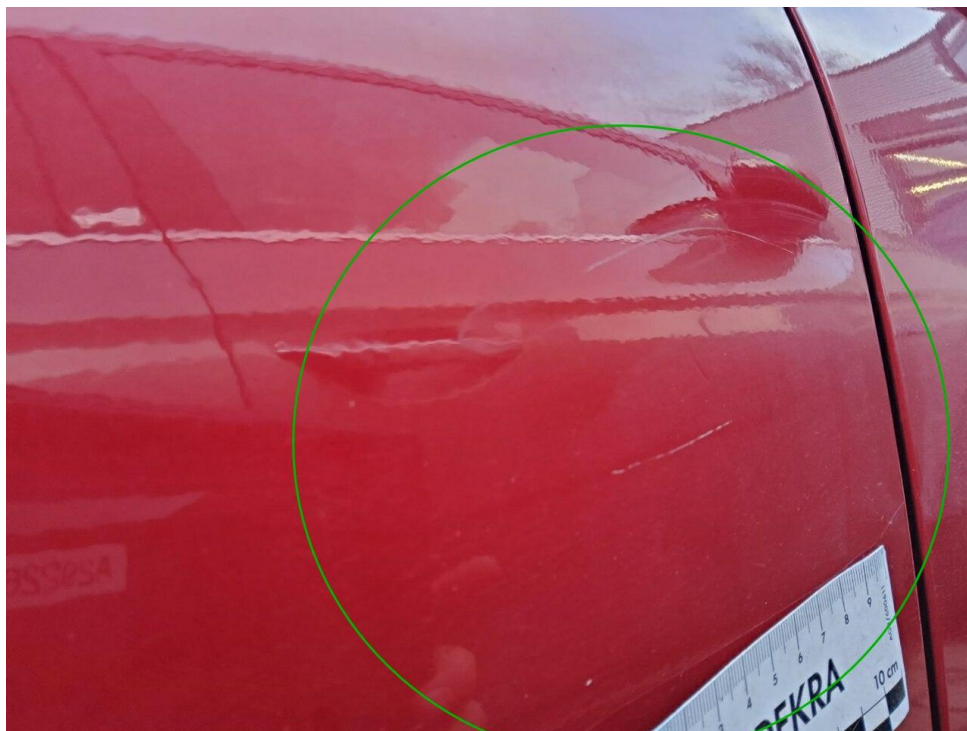
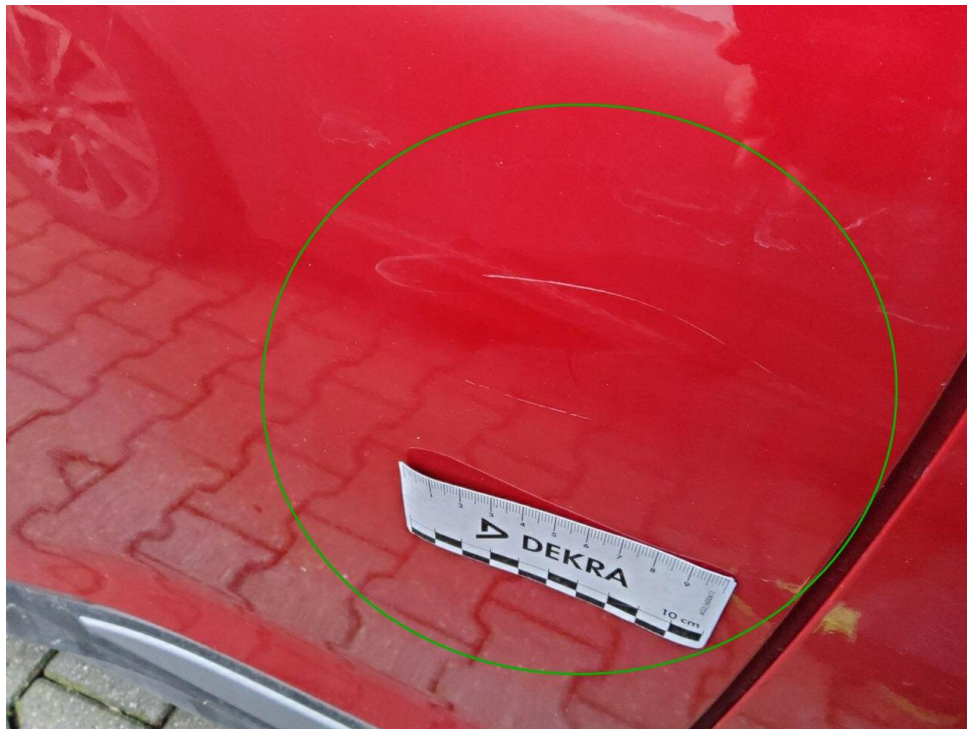
Bild 9 : Tür hinten rechts Lackierung, zerkratzt, lackieren mit Lackaufbau

Bild 10 : Tür hinten rechts Lackierung, zerkratzt, lackieren mit Lackaufbau

Bild 11 : Tür hinten rechts Lackierung, zerkratzt, lackieren mit Lackaufbau

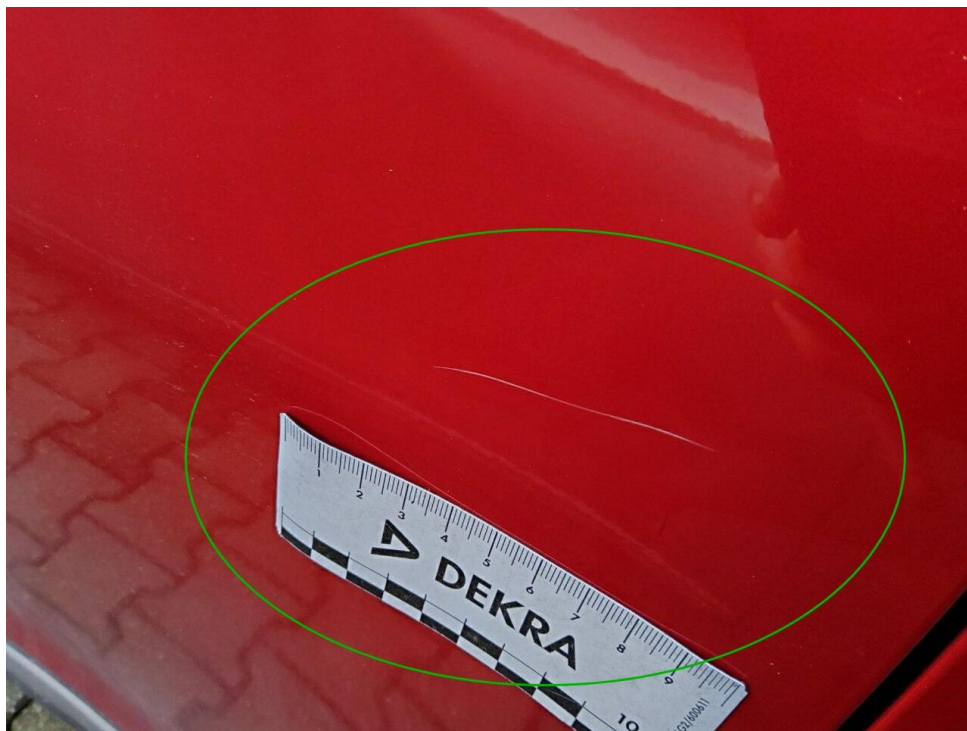
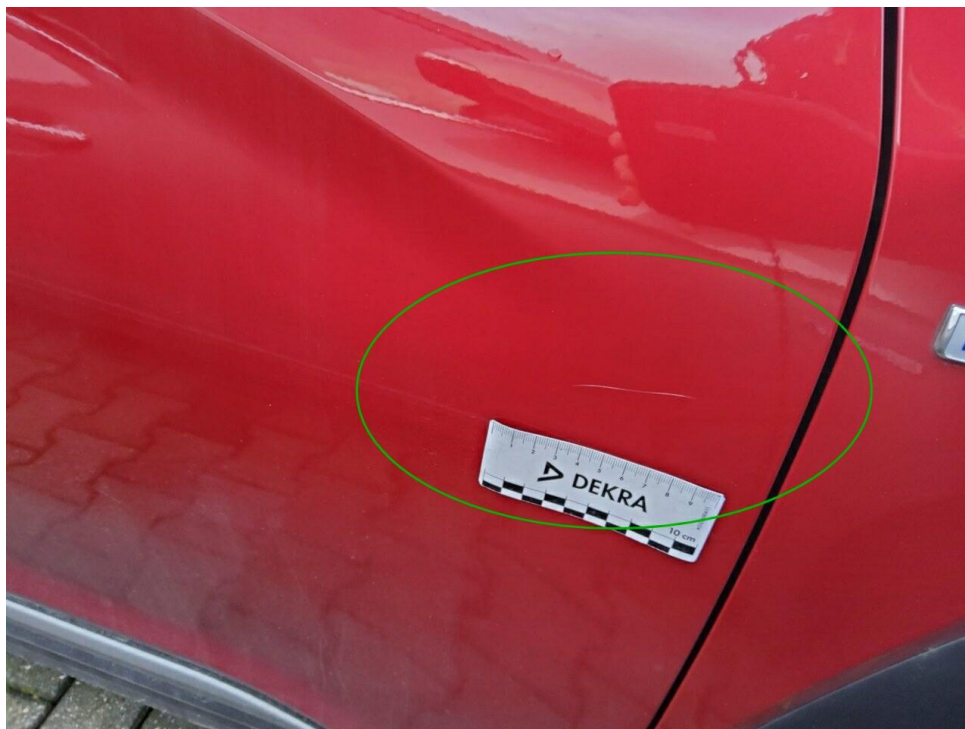
Bild 12 : Tür vorne rechts Lackierung, zerkratzt, lackieren mit Lackaufbau

Bild 13 : Tür vorne rechts Lackierung, zerkratzt, lackieren mit Lackaufbau

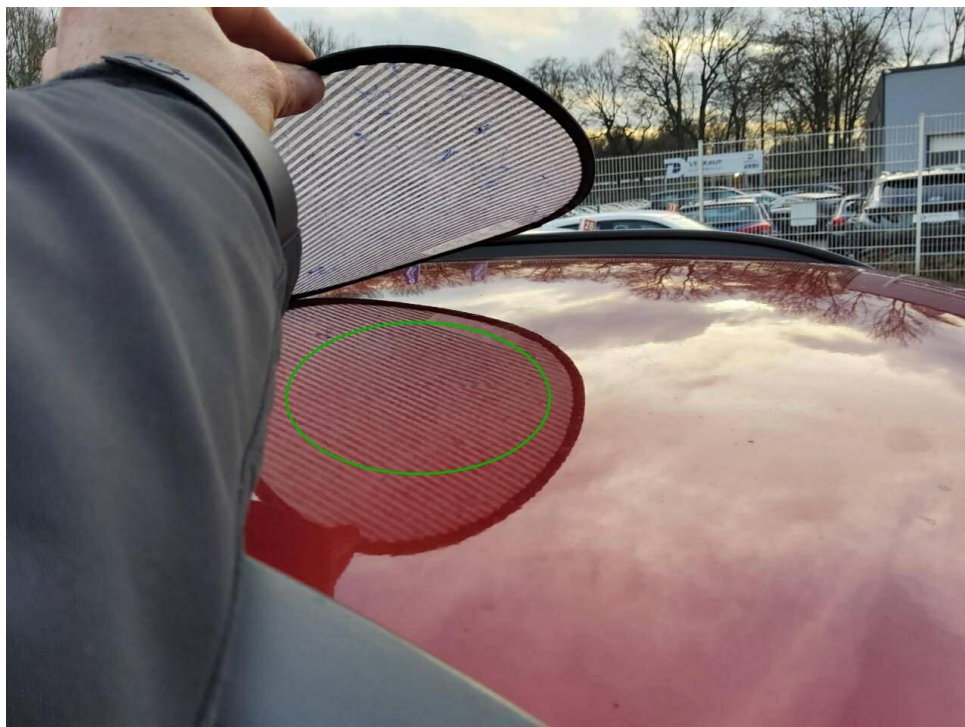
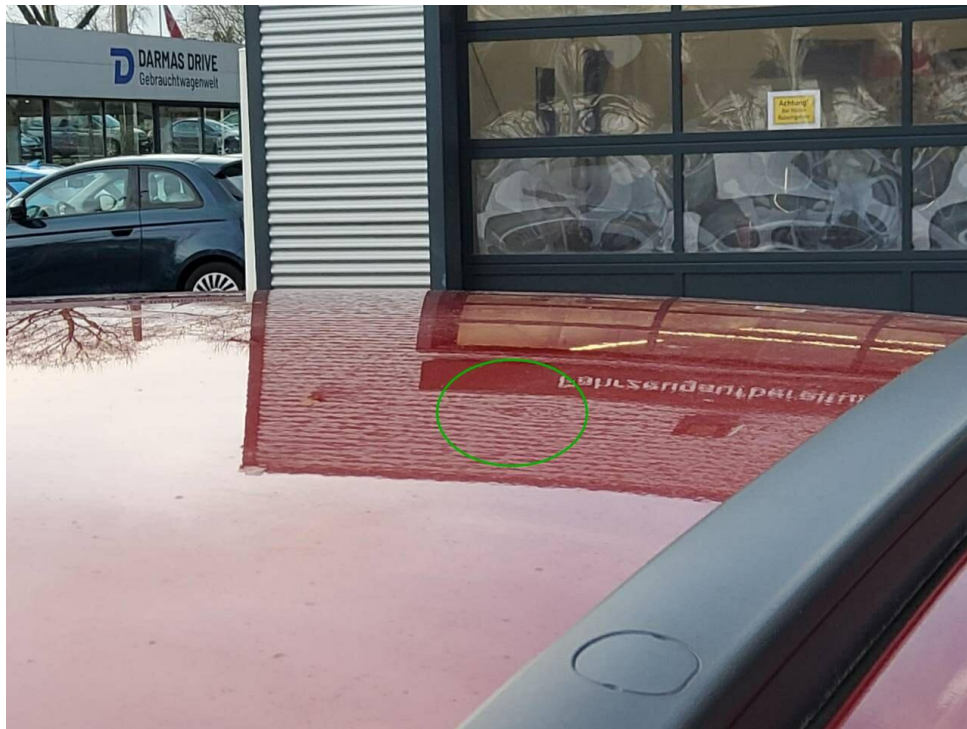
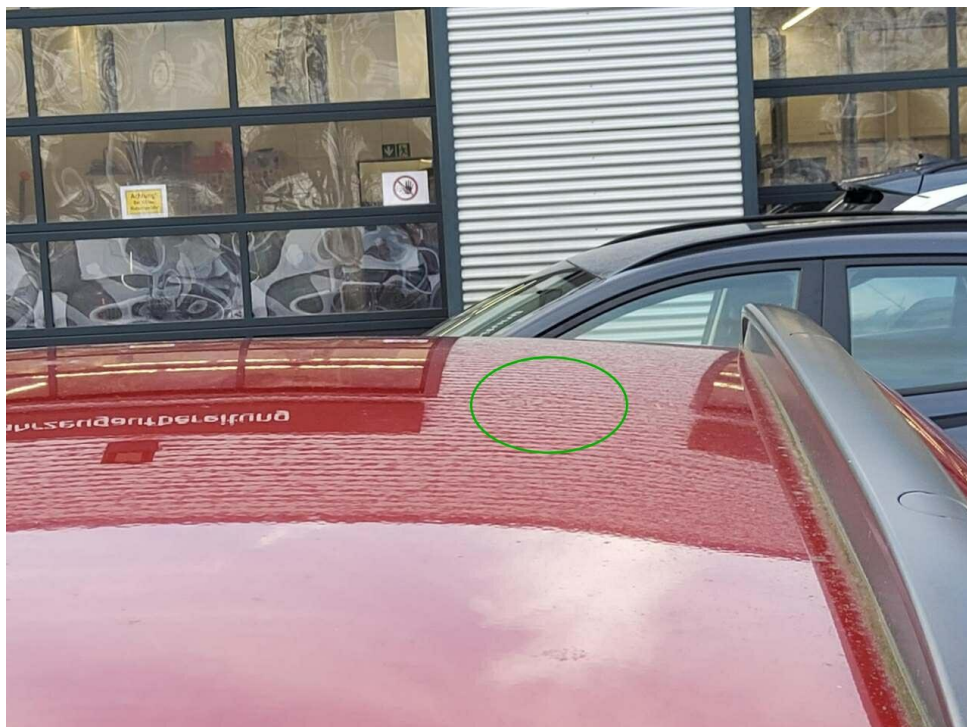
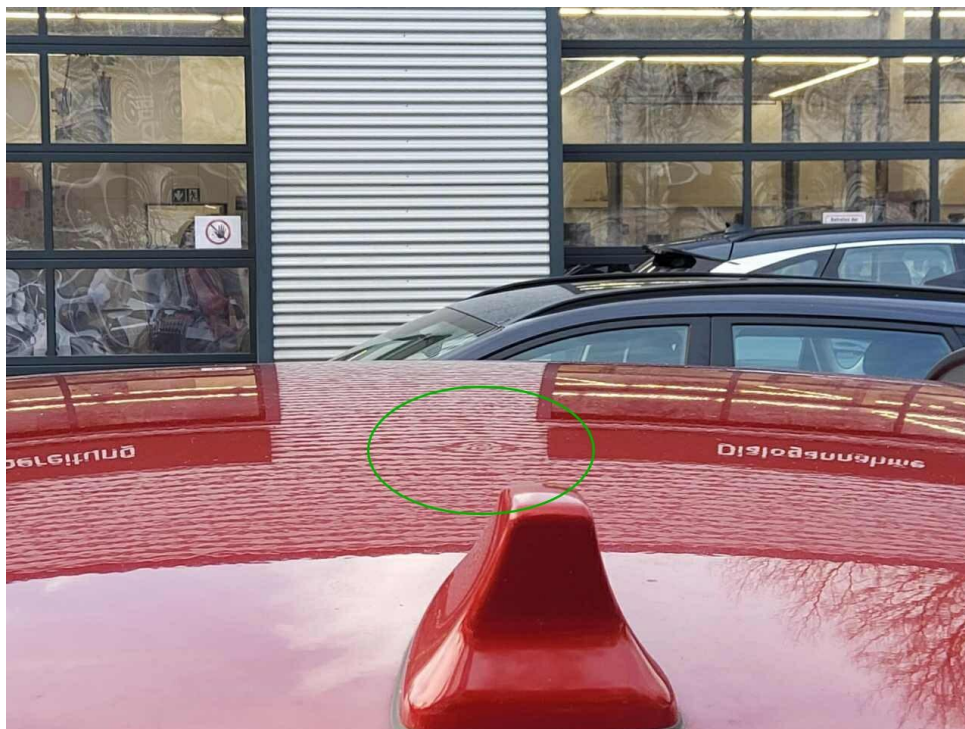
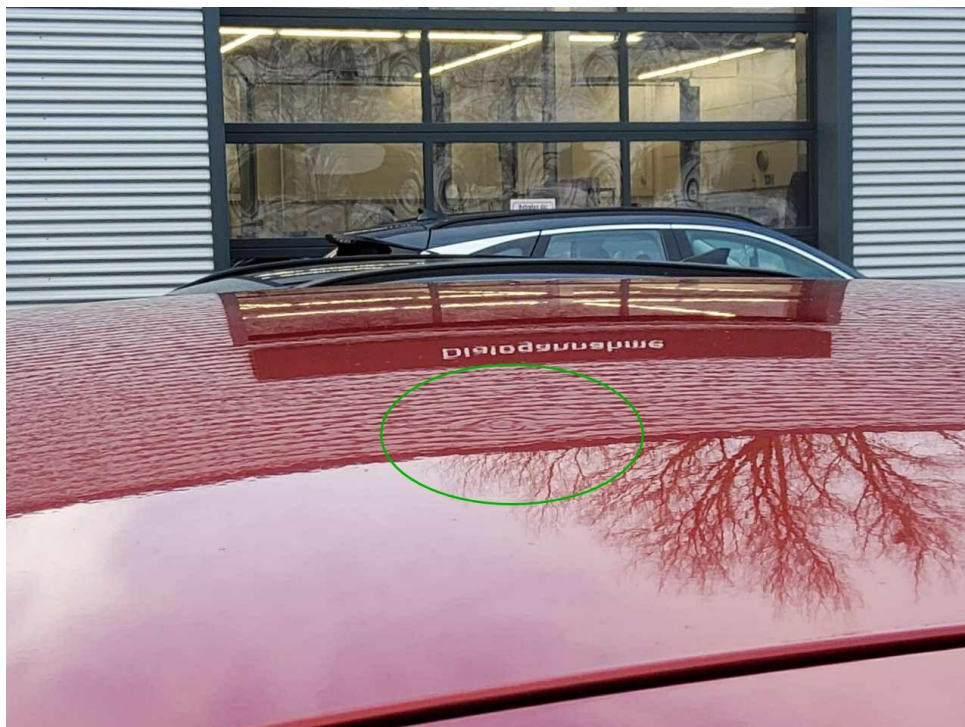
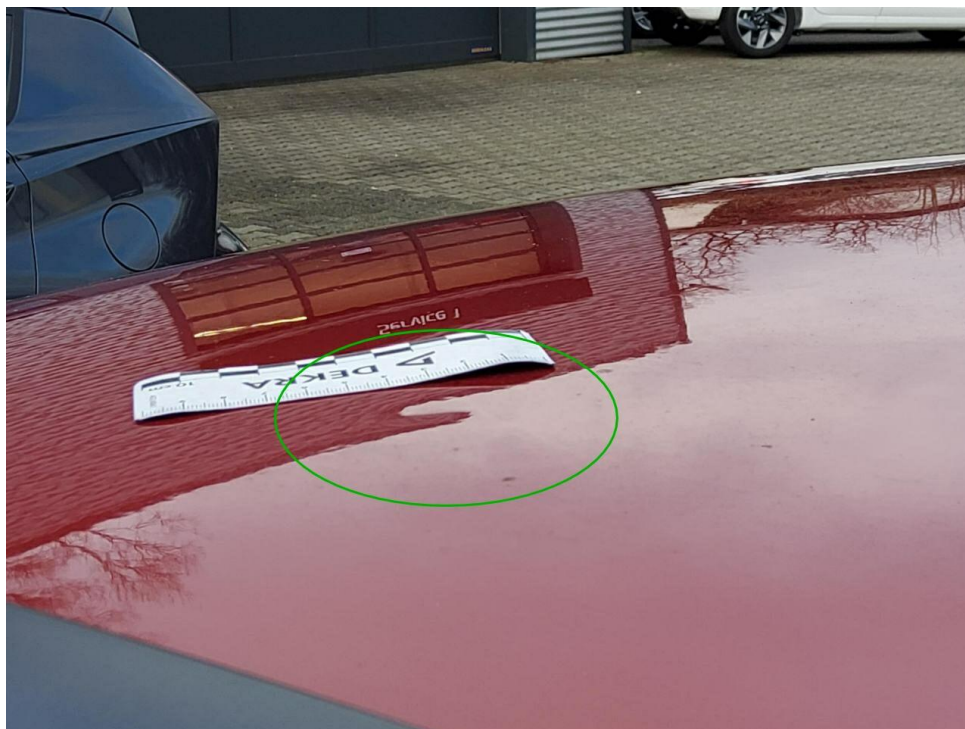
Bild 14 : Dach, deformiert, drücken

Bild 15 : Dach, deformiert, drücken

Bild 16 : Dach, deformiert, drücken

Bild 17 : Dach, deformiert, drücken

Bild 18 : Dach, deformiert, drücken

Bild 19 : Dach, deformiert, drücken

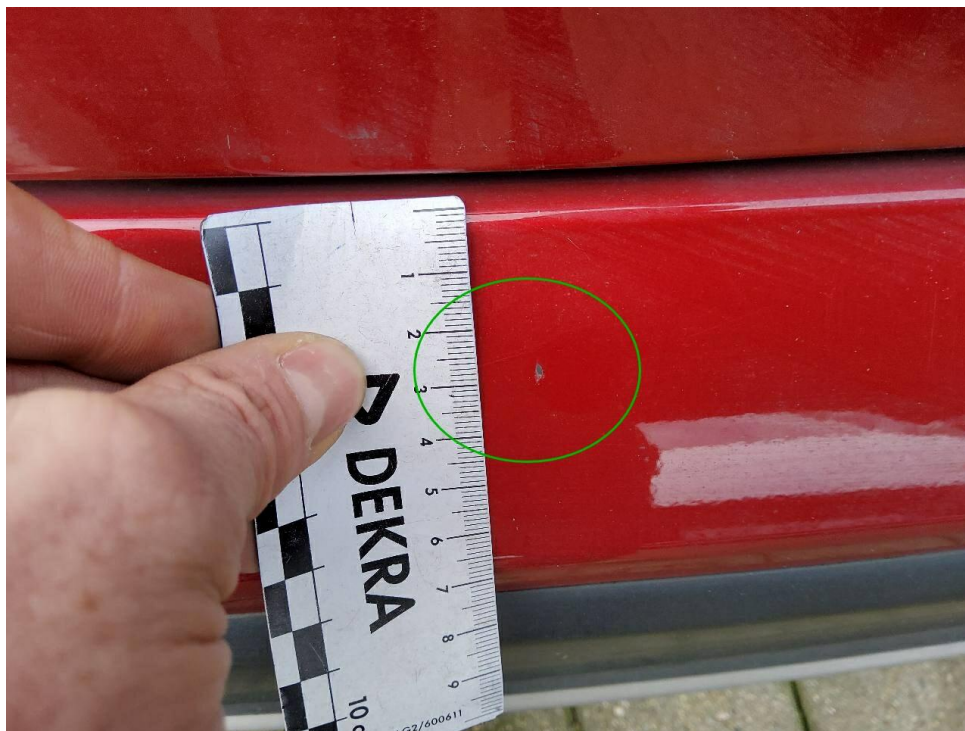
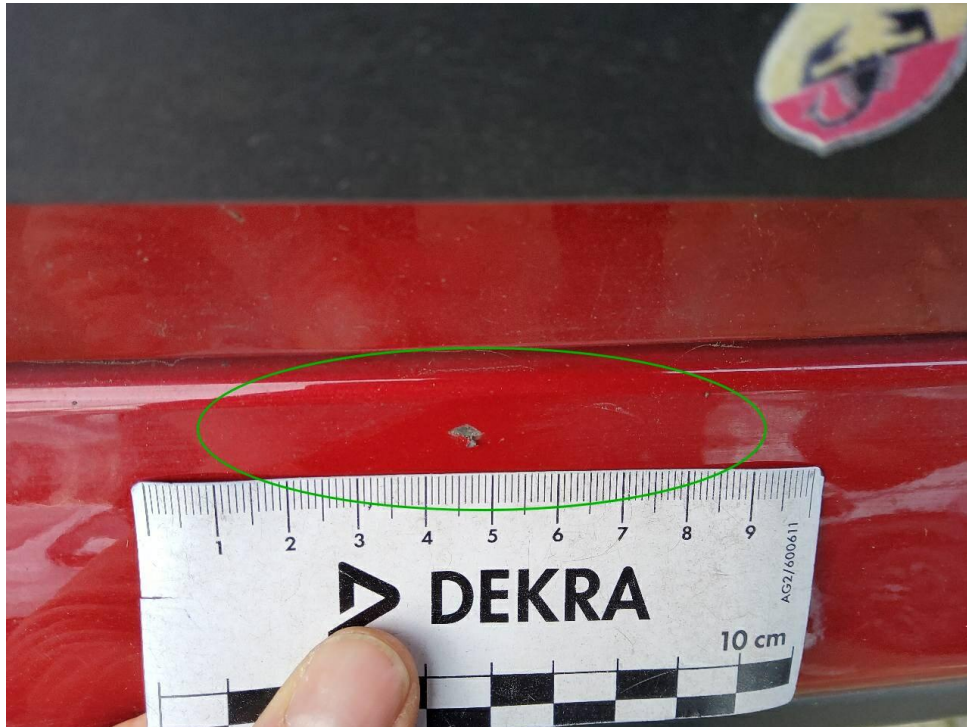
Stoßfänger hinten, kleine Lackschäden,

Bild 20 : Stoßfänger hinten, kleine Lackschäden, auslegen

Bild 21 : Stoßfänger hinten, kleine Lackschäden, auslegen
