Zustandsbericht / Minderwertgutachten

ALD AutoLeasing D GmbH Kooperationen, Nedderfeld 95, 22529 Hamburg
11.04.2024

Erstzulassung	24.11.2020	Fahrzeugart	Personenkraftwagen
Hersteller	Hyundai	Typ / Verkaufsbez.	Kona (OS)(2017->) / Kona Elektro 2WD
Aufbauart	Geländewagen	Türen	5
Fahrzeug-Ident.-Nr.	KMHK281HFLU110481	HSN / TSN	8252 / AIP
DAT Europa-Code®	013450330110001	DAT Marktindex	DE001 6093
Km-Stand abgelesen	17471	Energiequelle / Kraftstoff	Elektro
Zylinderanzahl	/	Leistung (kW)	26
Getriebe	Automatik /	Felgen	Leichtmetall
Farbe / Farbe	Grau / Metallic / Grau

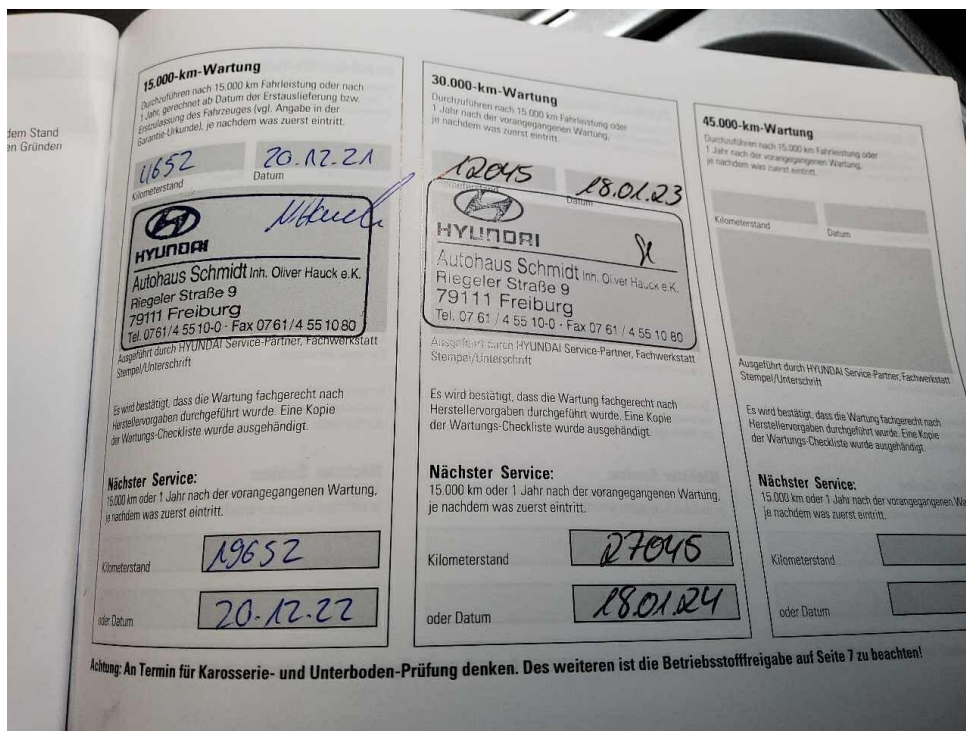
Wartungsnachweis: lückenhaft
letzte Wartung: am 18.01.2023 bei Kilometerstand 12.045

Bild 5 : Wartungsnachweise

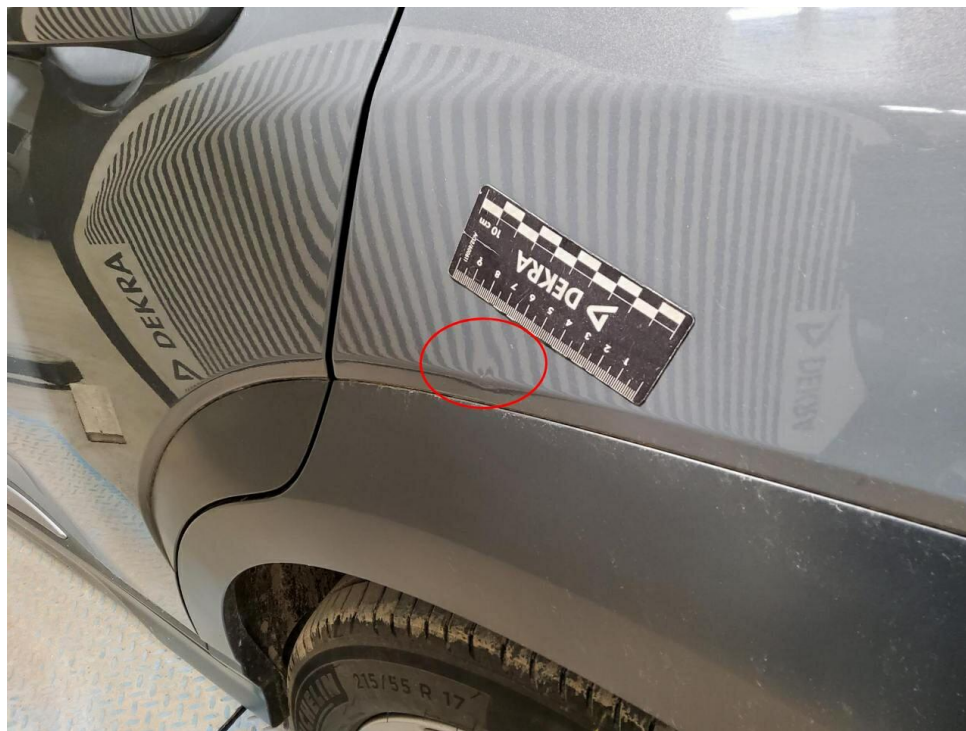
Bild 6 : Seitenteil hinten links, eingedellt, smart repair

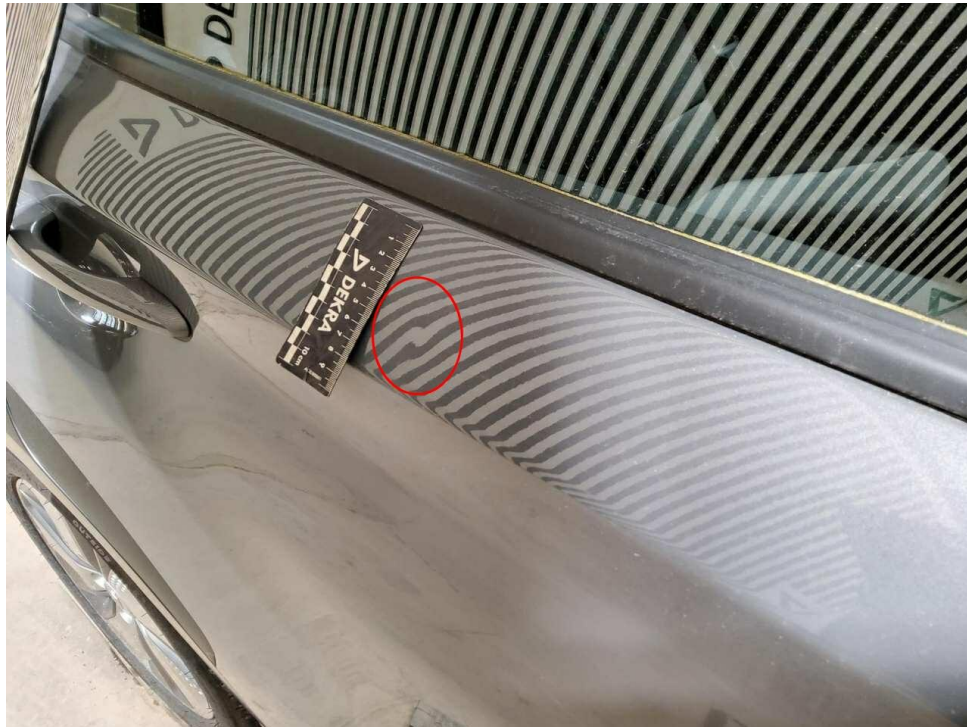
Bild 7 : Tür hinten rechts, eingedellt, smart repair

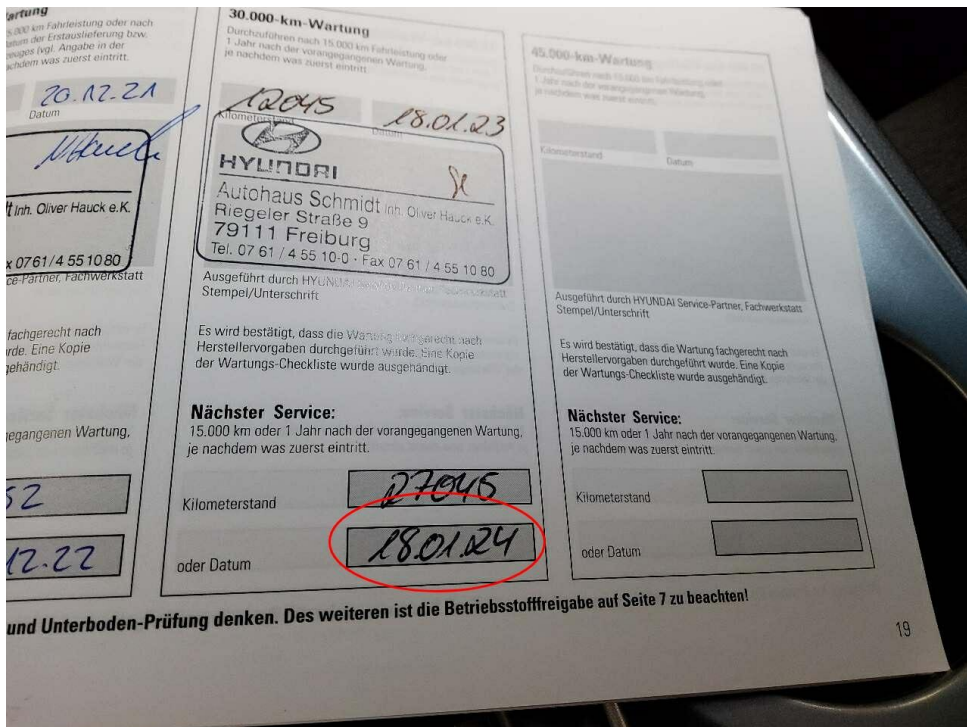
Bild 8 : Entfall der uneingeschränkten Herstellergarantie

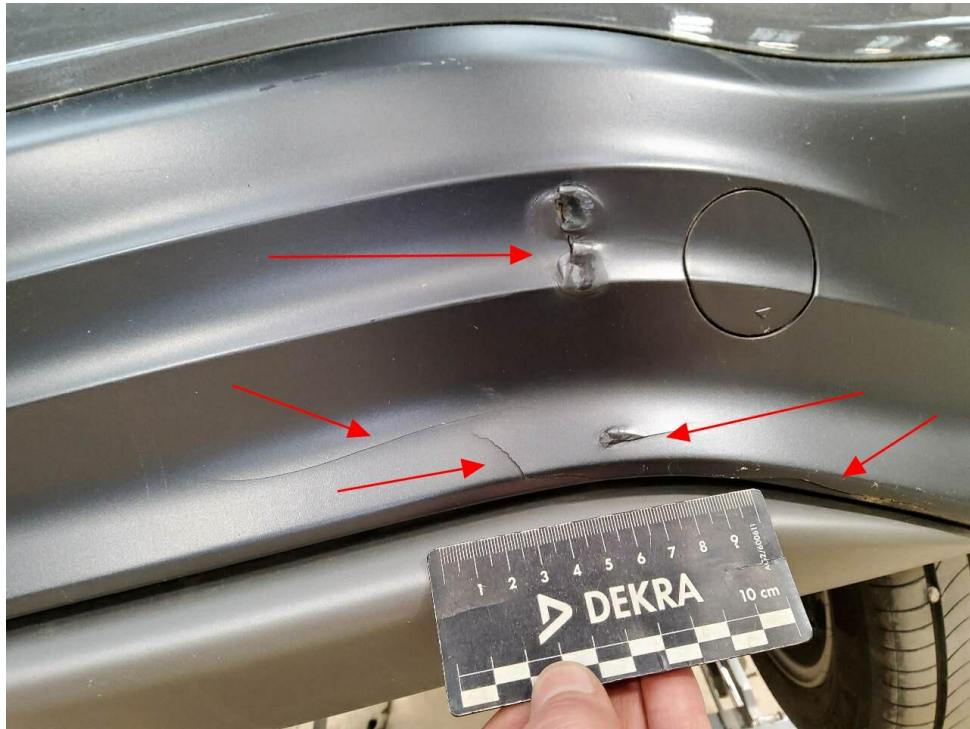
Bild 9 : Stoßfänger hinten gebrochen
