Vermarktungsbericht

Auftraggeber ALD AutoLeasing D GmbH Flotte, Nedderfeld 95, 22529 Hamburg
Besichtigung 18.12.2025

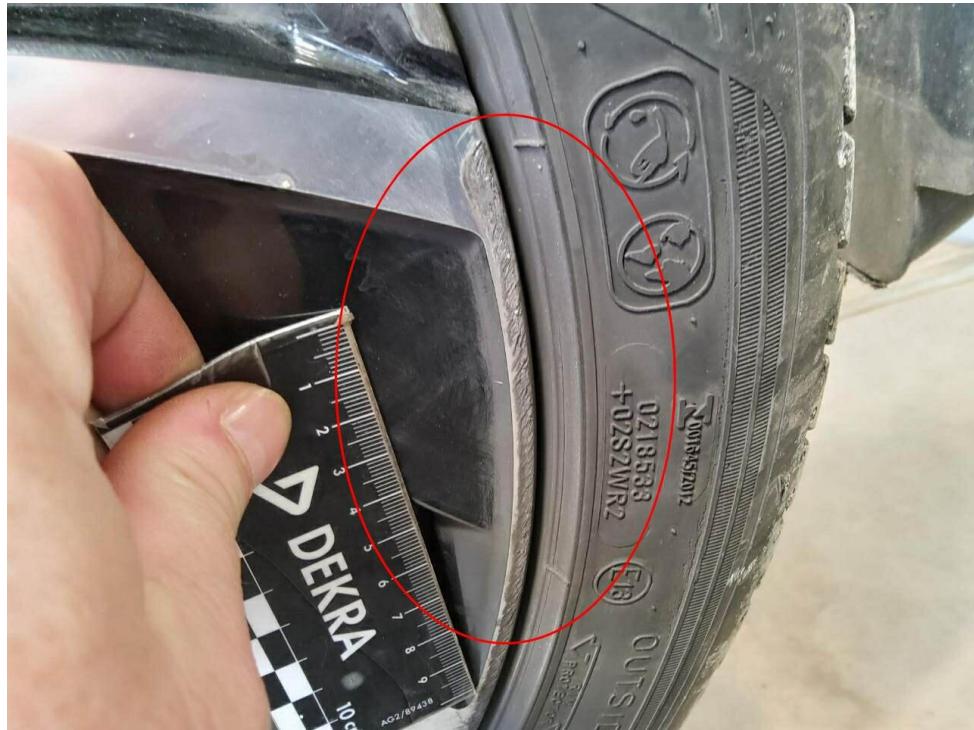
Bild 8 : Felge vorne rechts Lackierung, verschrammt, smart repair

1. Sitzbezug vorne links verschmutzt, reinigen (Bild 11)
2. Wartung fällig, kein Nachweis,
3. HU fällig, kein Nachweis,
4. Heckklappen Verkleidung verschrammt, smart repair (Bild 12, 13)
5. Frontscheibe reparierter Steinschlag mit Rissbildung, erneuern (Bild 14, 15)
6. Motorhaube Lackierung, viele Steinschläge, lackieren (Bild 10)
7. Stoßfänger vorne Lackierung, viele Steinschläge, lackieren (Bild 9)
8. Felge vorne rechts Lackierung, verschrammt, smart repair (Bild 8)

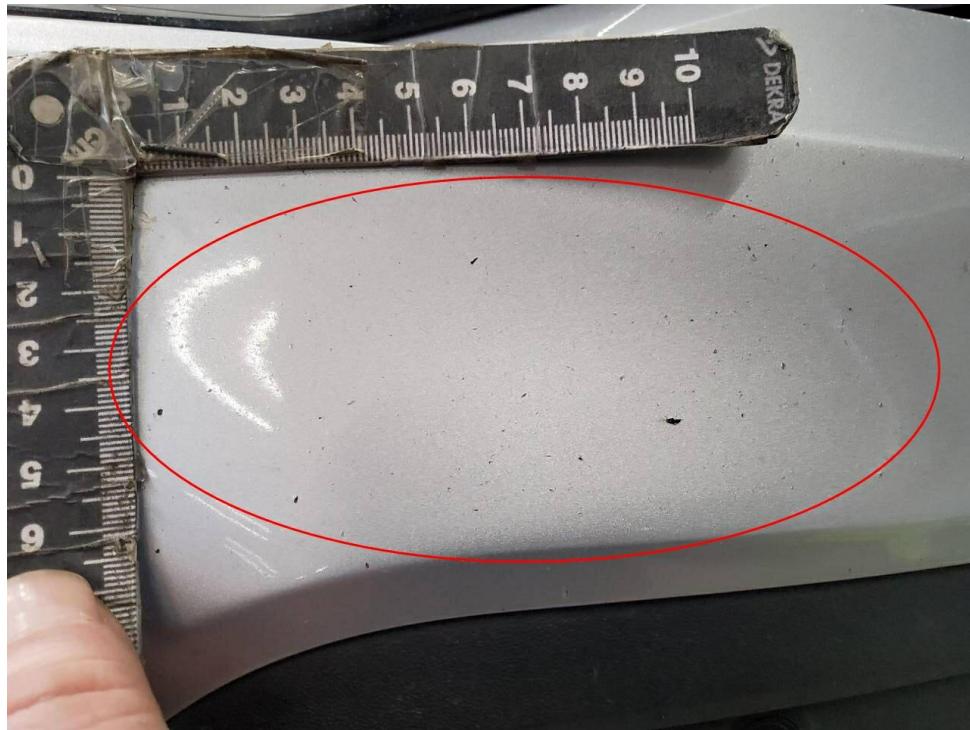
Bild 9 : Stoßfänger vorne Lackierung, viele Steinschläge, lackieren

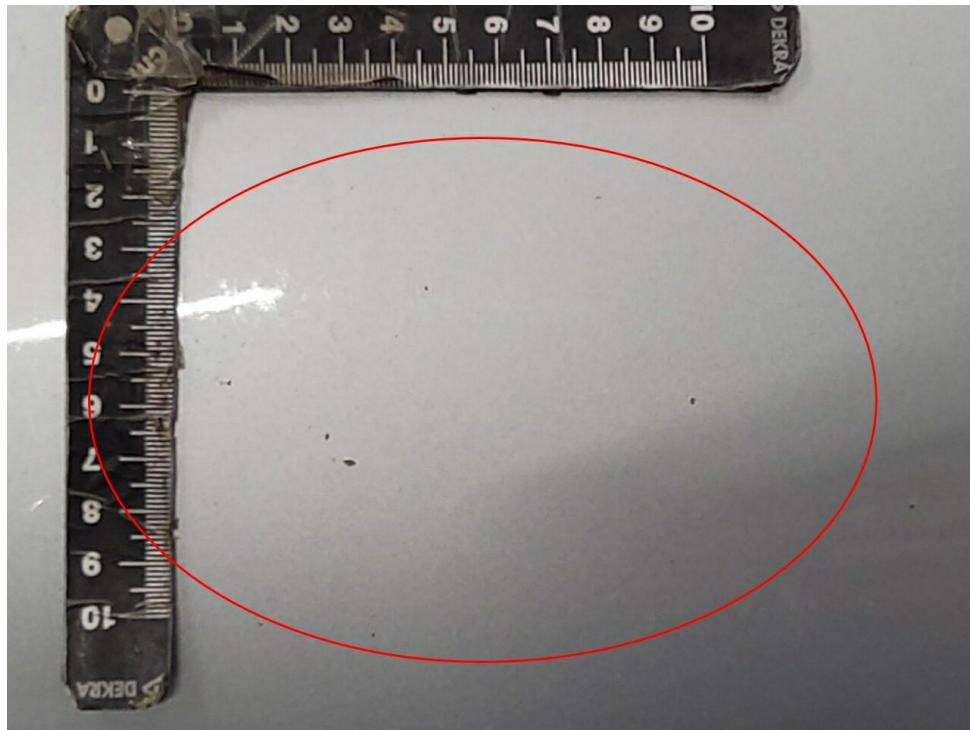
Bild 10 : Motorhaube Lackierung, viele Steinschläge, lackieren

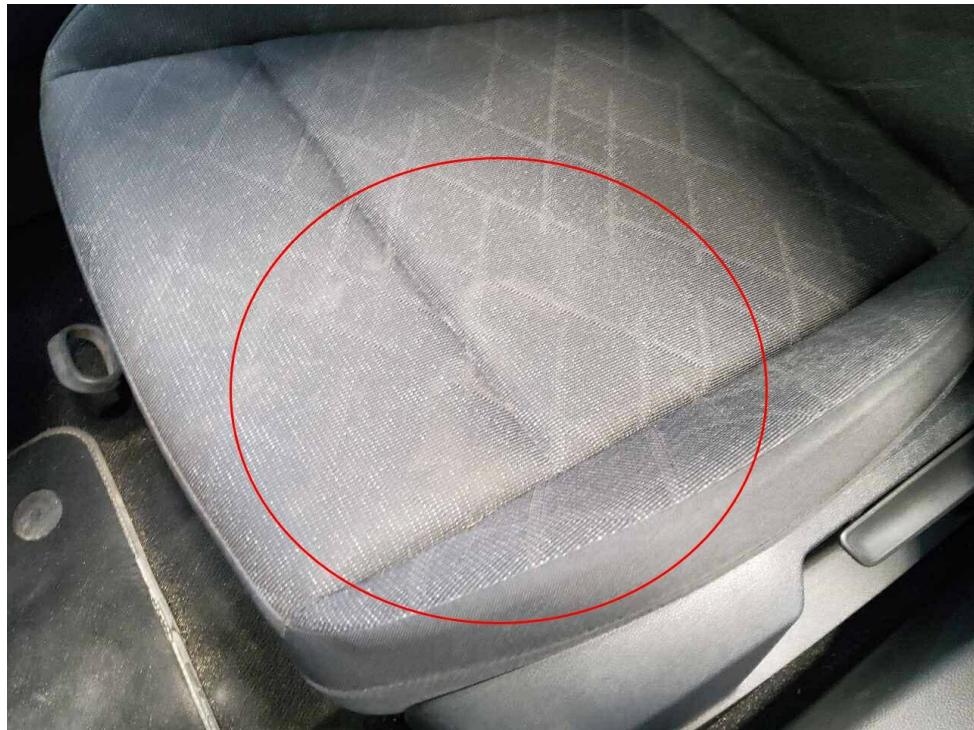
Bild 11 : Sitzbezug vorne links verschmutzt

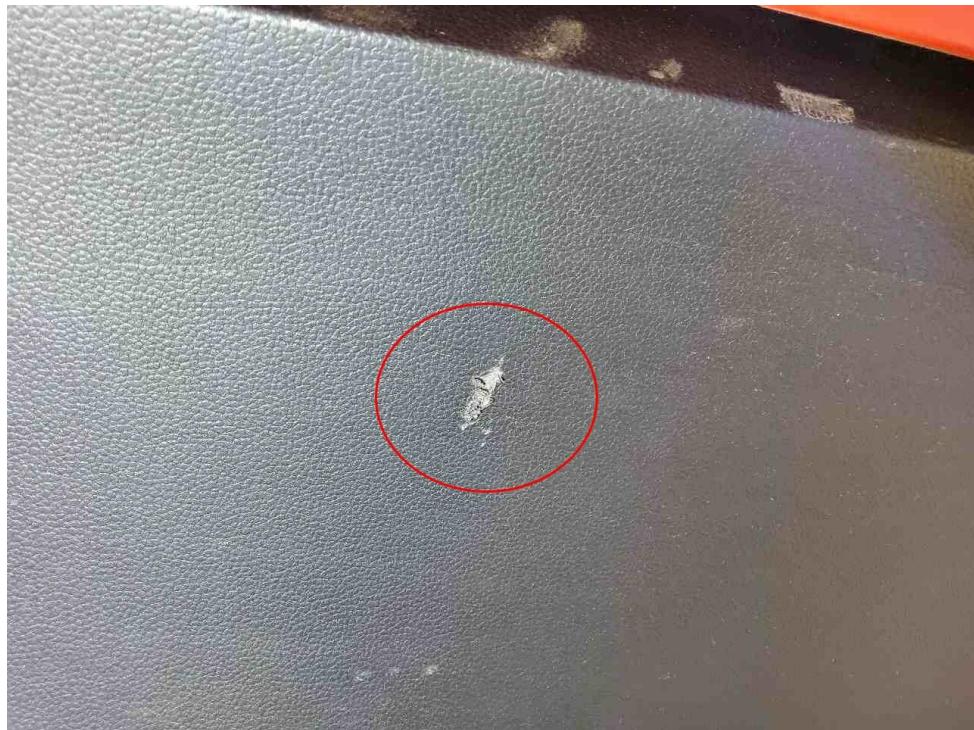
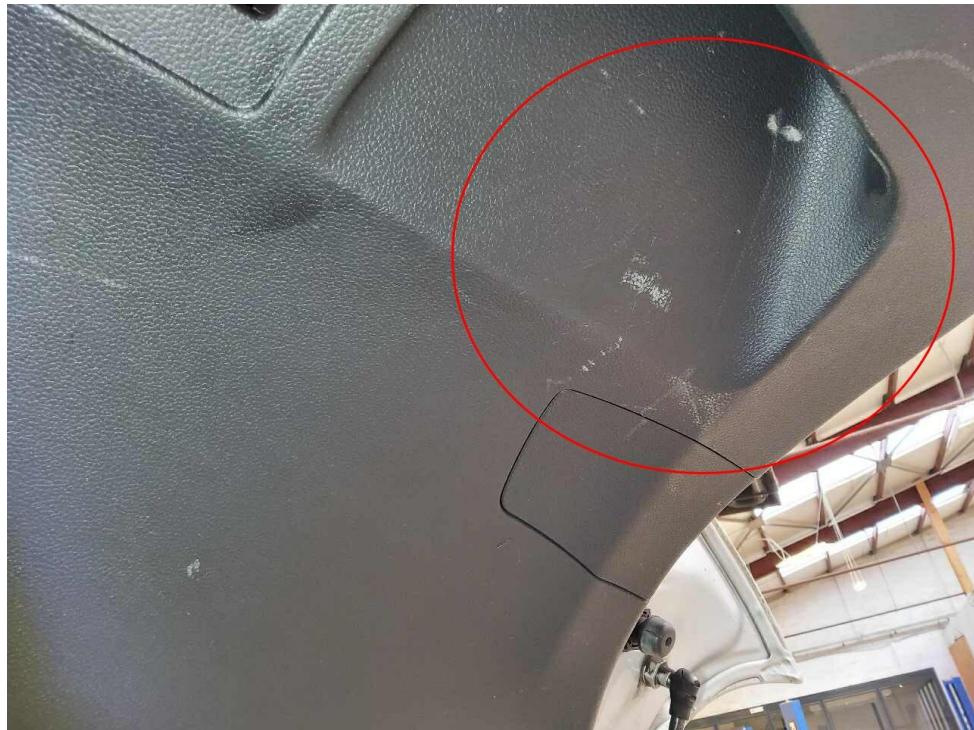
Bild 12 : Heckklappen Verkleidung verschrammt

Bild 13 : Heckklappen Verkleidung verschrammt

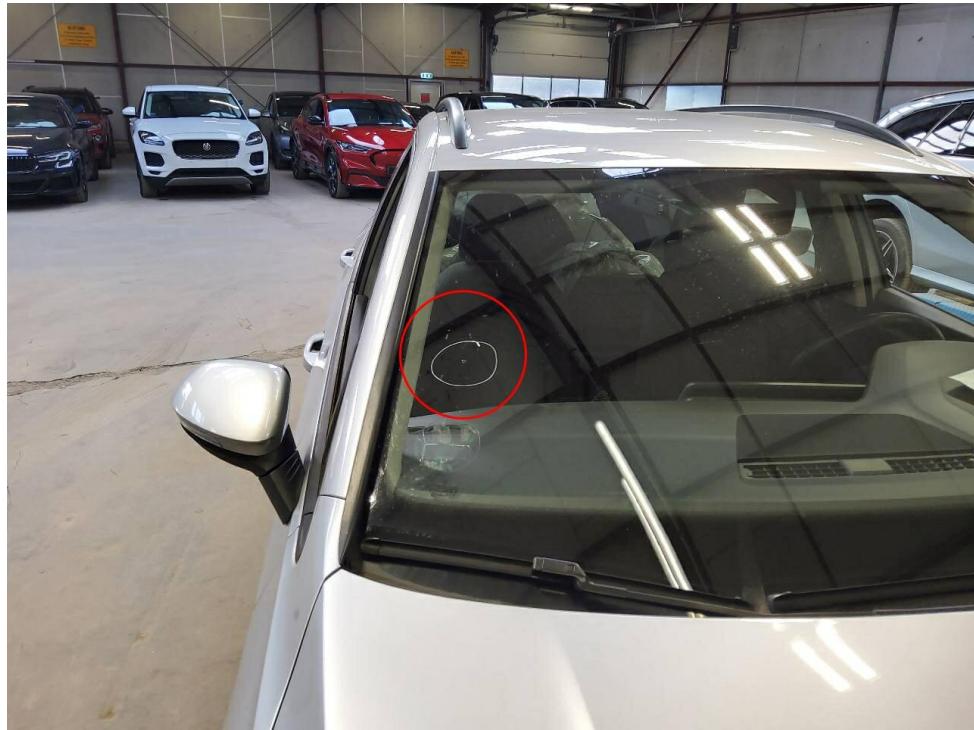
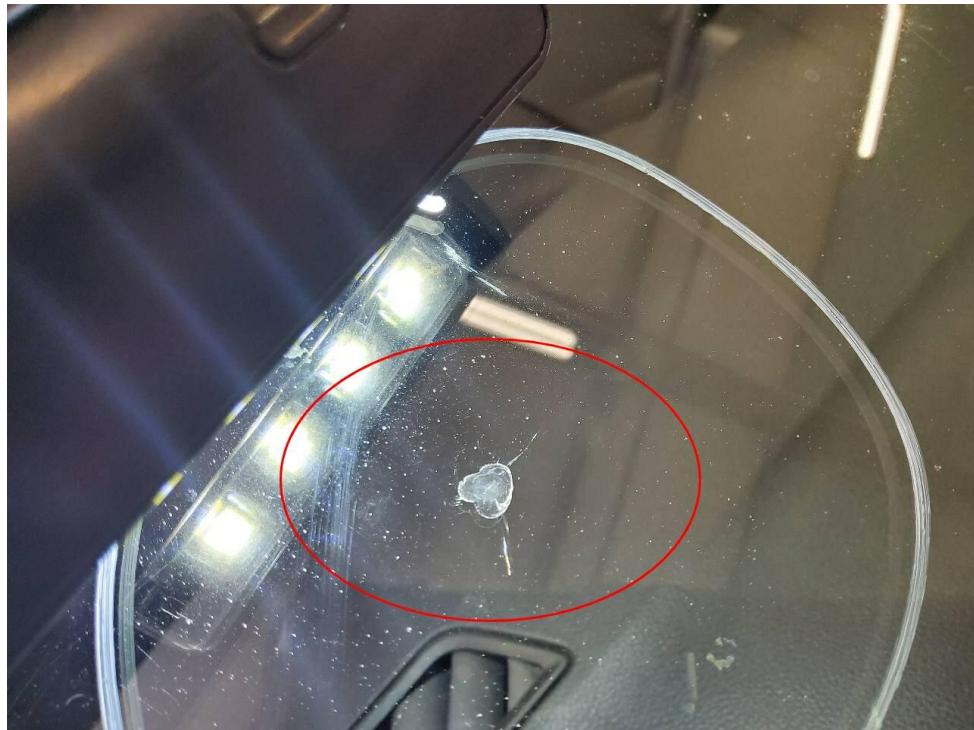
Bild 14 : Frontscheibe reparierter Steinschlag mit Rissbildung

Bild 15 : Frontscheibe reparierter Steinschlag mit Rissbildung
