Zustandsbericht / Minderwertgutachten

Auftraggeber ALD AutoLeasing D GmbH Kooperationen, Nedderfeld 95, 22529 Hamburg
Besichtigung 18.07.2025

Erstzulassung	18.06.2020	Fahrzeugart	Personenkraftwagen
Hersteller	Hyundai	Typ / Verkaufsbez.	Kona (OS)(2017->) / Kona Trend / Trend-Paket Elektro 2WD
Aufbauart	Limousine	Türen	5
Fahrzeug-Ident.-Nr.	KMHK281HFLU072823	HSN / TSN	8252 / AIP
DAT Europa-Code®	013450330130001	DAT Marktindex	DE001 6012
Km-Stand abgelesen	84042	Energiequelle / Kraftstoff	Elektro
Leistung (kW)	26	Schadstoffklasse:	2017/1151;WLTP;reine Elektrofz Leichtmetall
Getriebe / Gänge	Automatik / 3	Felgen	
Farbe	Galaxy Grey / MIC / Metallic / R3G

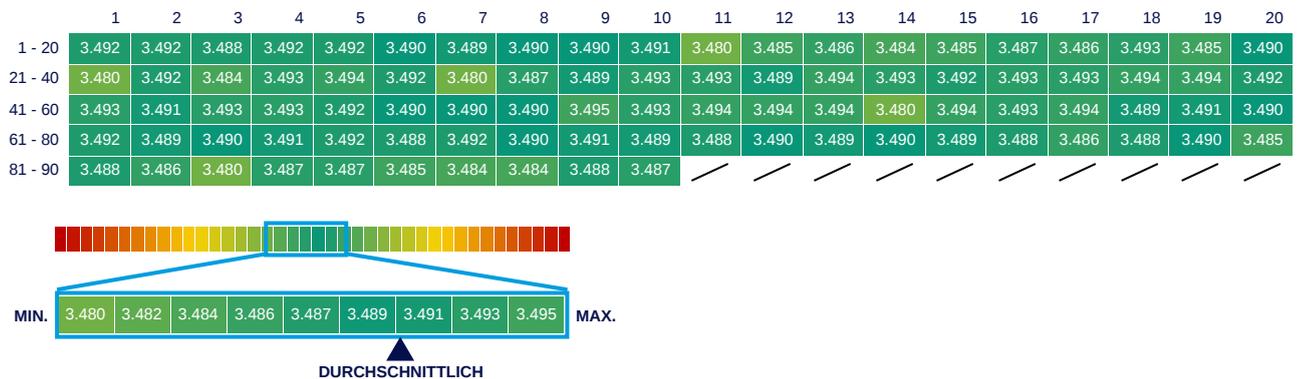
ZELLSPANNUNGSDIAGRAMM

Min.	Max.	Delta	Status
Batterietemperatur	25.0°C	29.0°C	4.0°C	✓
Zellenspannung	3,480V	3,495V	15mV	✓
Batteriespannung	314,9V			
Durchschn. Stromstärke	-4,9A

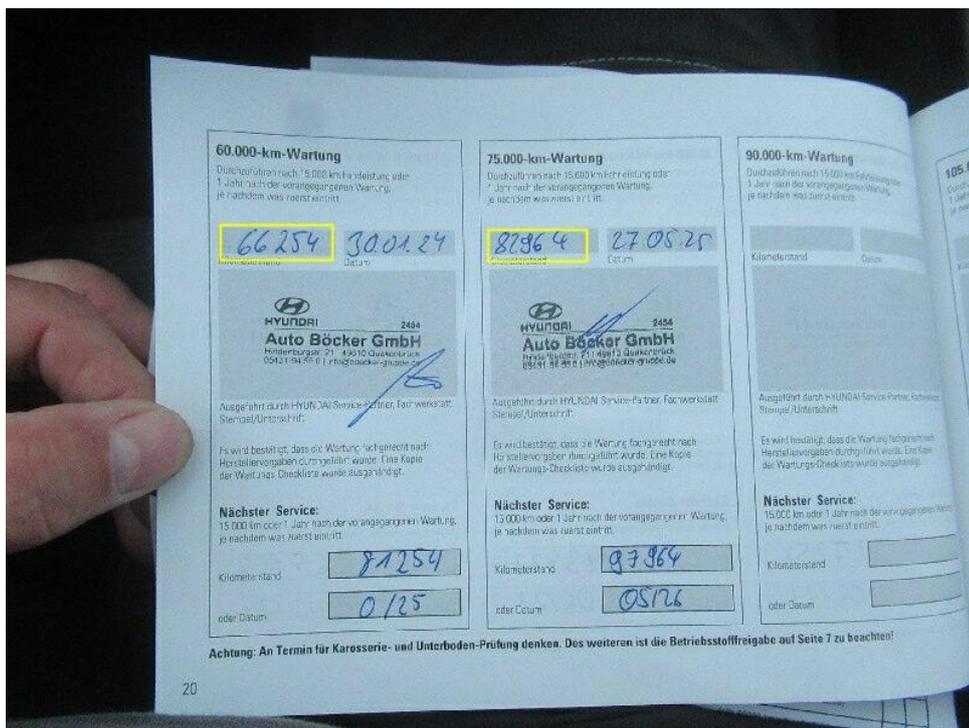
Bild 5 : Wartungsnachweise

Wartungsnachweis: lückenhaft
 letzte Wartung: am 27.05.2025 bei Kilometerstand 82.964

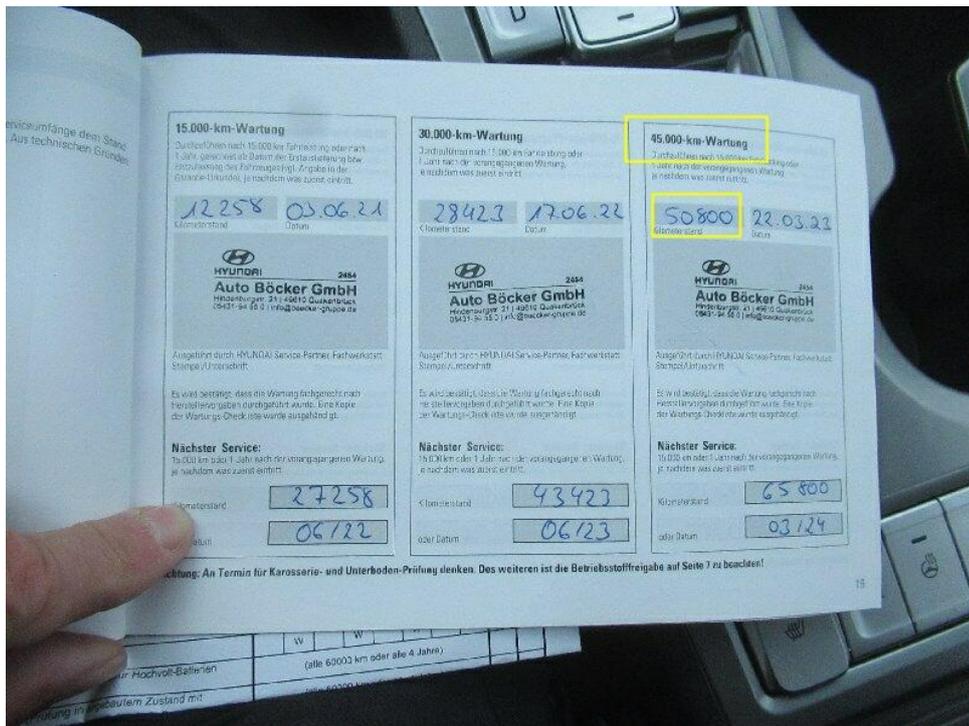
Bild 9 : Wartungsintervall nicht nach Herstellervorgaben eingehalten, dadurch Entfall der erweiterten Herstellergarantie

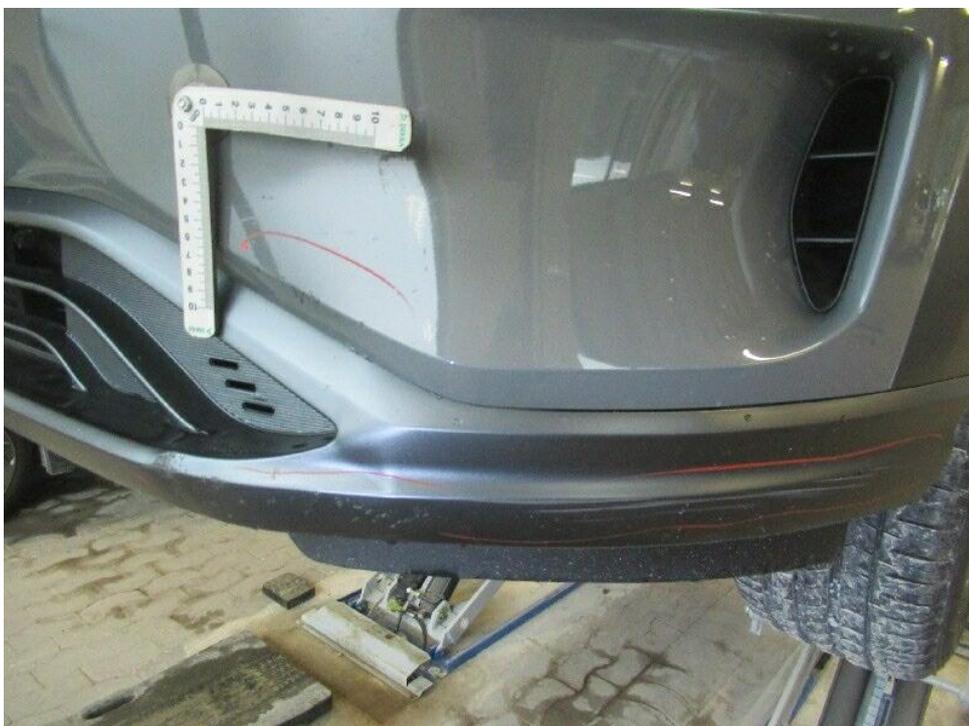
Bild 16 : Spoiler Stoßfänger vorn links Kratzer und Verformung, erneuern

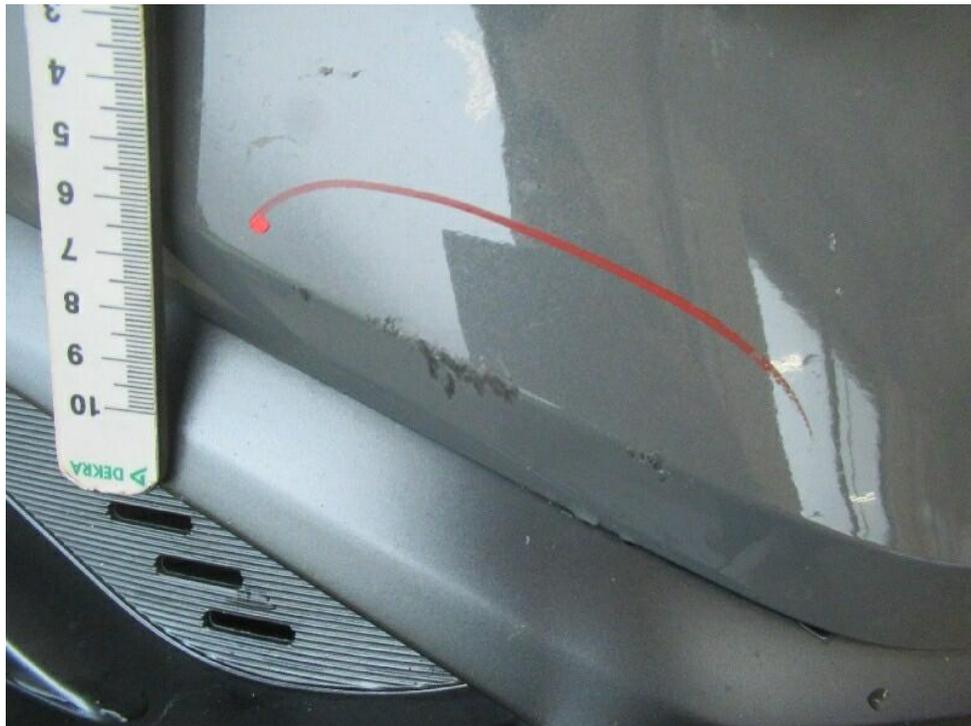
Bild 17 : Stoßfänger vorne Lackierung, zerkratzt, smart repair

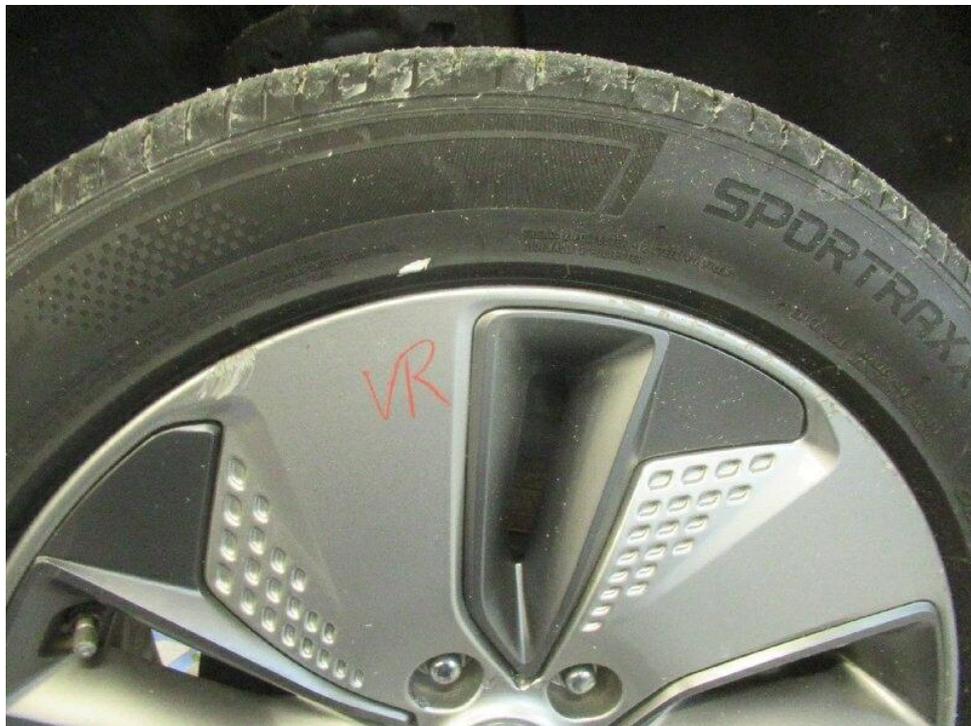
Bild 18 : Felge vorne rechts, zerkratzt, smart repair

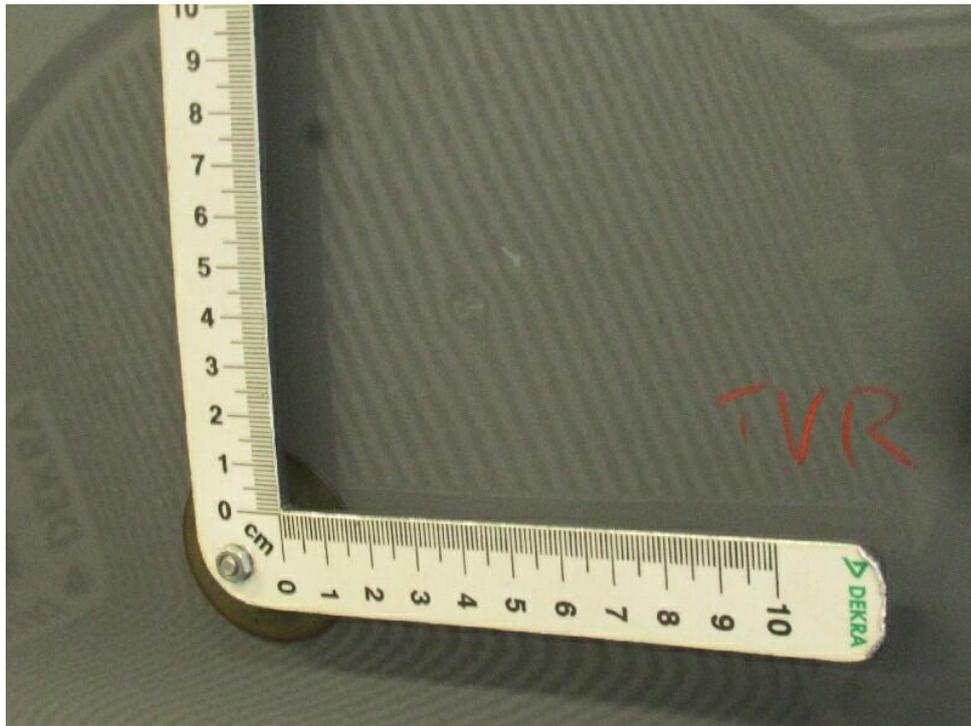
Tür vorne rechts, eingedellt, Gebrauchsspur (Bild 19)

Bild 19 : Tür vorne rechts, eingedellt, Gebrauchsspur

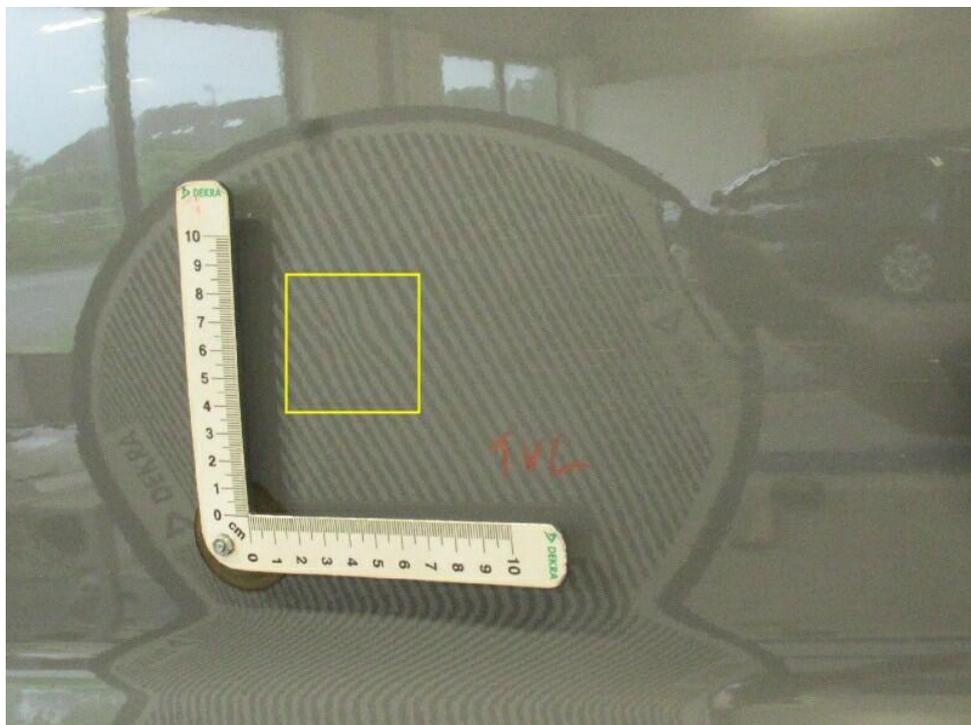
Bild 20 : Tür vorne links, eingedellt, smart repair
