Zustandsbericht / Minderwertgutachten

ALD AutoLeasing D GmbH Kooperationen, Nedderfeld 95, 22529 Hamburg
19.05.2025

Erstzulassung	27.04.2022	Fahrzeugart	Personenkraftwagen
Hersteller	Hyundai	Typ / Verkaufsbez.	Kona (OS)(2017->) / Kona Ed. 30+ / Ed. 30+-Paket Elektro 2WD
Aufbauart	Geländewagen	Fahrzeug-Ident.-Nr.	TMAK281HFNJ049764
HSN / TSN	1349 / AFI	DAT Europa-Code®	013450332670001
DAT Marktindex	DE001 6244	Km-Stand abgelesen	79015
Energiequelle / Kraftstoff	Elektro	Zylinderanzahl	/
Leistung (kW)	26	Schadstoffklasse:	2017/1151;WLTP;reine Elektrofz
Getriebe	Automatik /	Felgen	nicht vorhanden (nur Reifen)
Farbe / Farbe	Anthrazit / Metallic / YG7 / Anthrazit

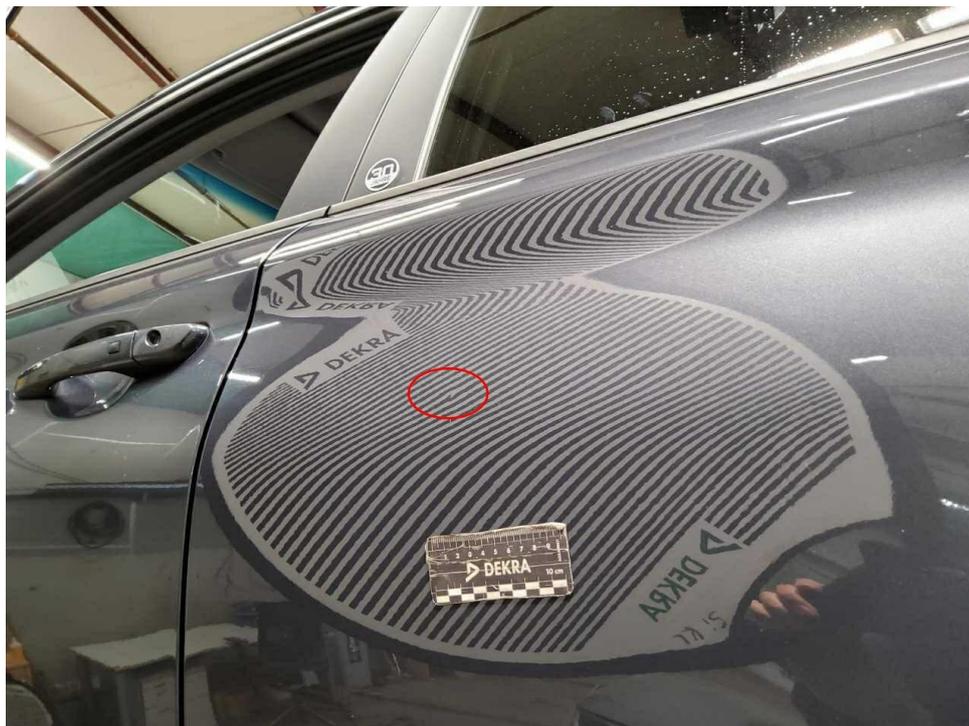
Dach, Beule , Gebrauchsspur (Bild 13)
Tür vorne rechts, eingedellt, Gebrauchsspur
(Bild 11)
Stoßfänger hinten Lackierung, zerkratzt,
Gebrauchsspur (Bild 9)
Felge hinten links Lackierung, korrodiert ,
Gebrauchsspur (Bild 8)
Tür hinten links, eingedellt, Gebrauchsspur
(Bild 7)

Bild 7 : Tür hinten links, eingedellt, Gebrauchsspur

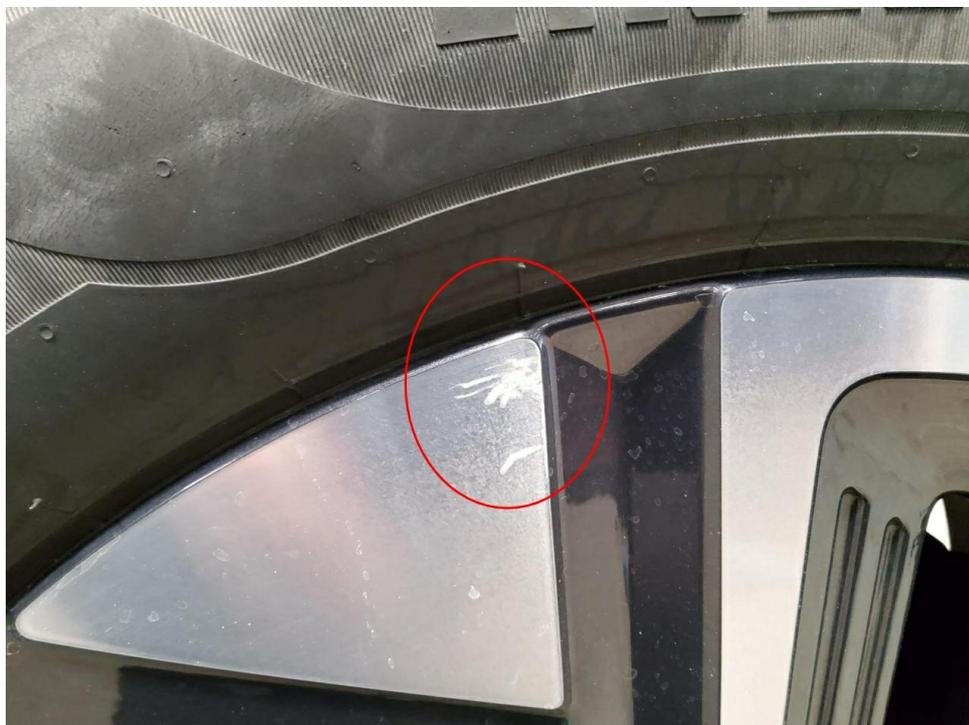
Bild 8 : Felge hinten links Lackierung, korrodiert , Gebrauchsspur

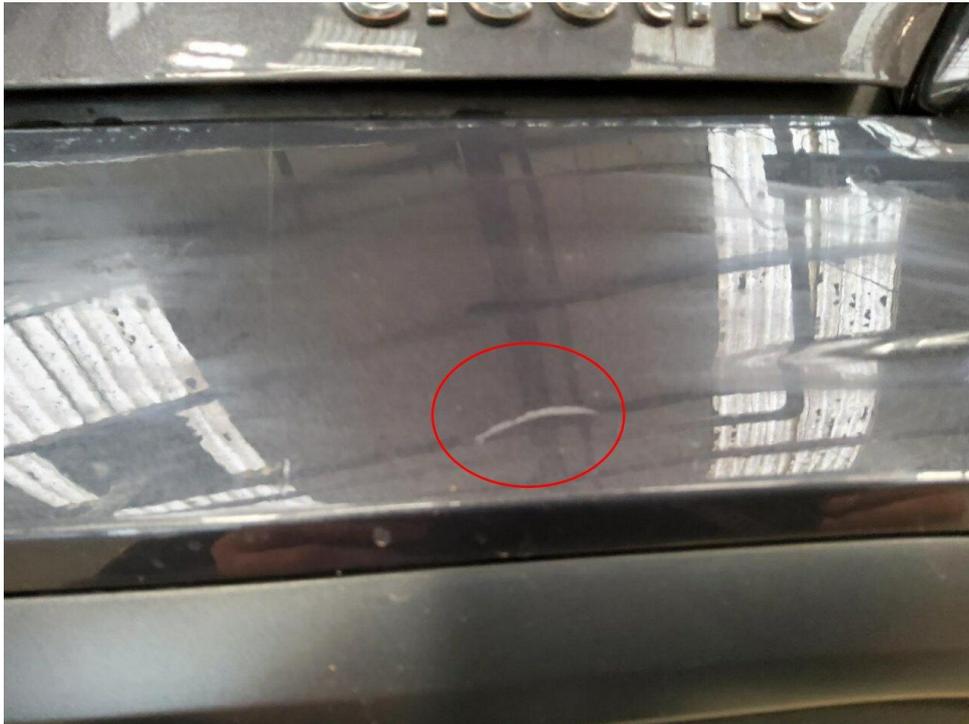
Bild 9 : Stoßfänger hinten Lackierung, zerkratzt, Gebrauchsspur

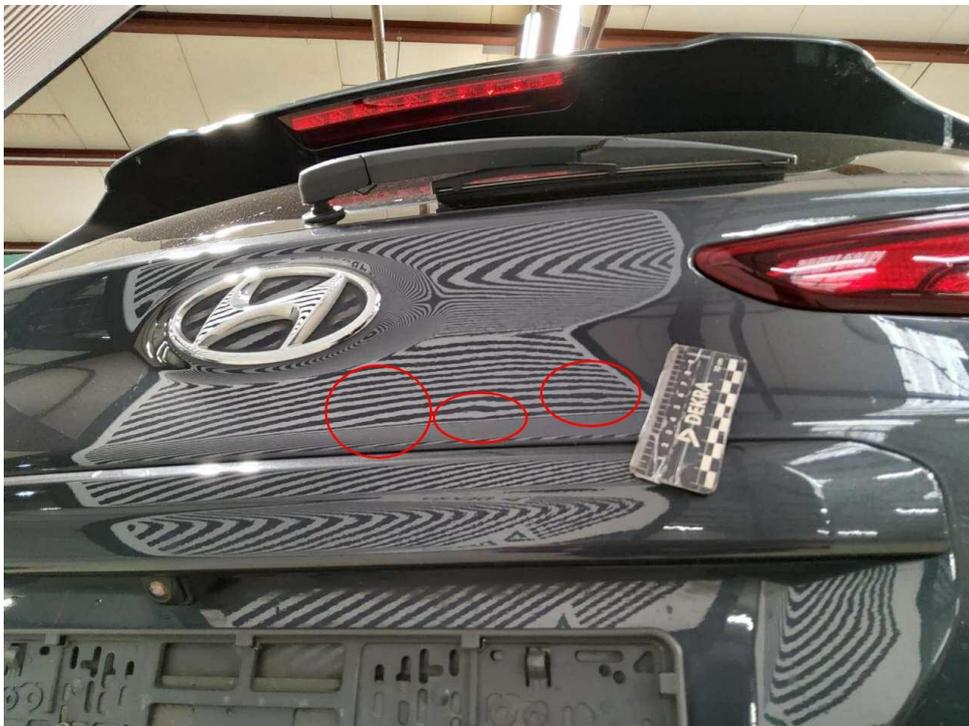
1. HU fällig, kein Nachweis,
2. Entfall der uneingeschränkten Herstellergarantie, (Bild 14)
3. Heckklappen Verkleidung verschrammt, erneuern (Bild 15, 16)
4. Einstieg vorne links eingedellt, verschrammt, smart repair (Bild 17)
5. Felge vorne rechts starker Materialabtrag, erneuern (Bild 18)
6. Stoßfänger vorne Lackierung, viele Steinschläge, lackieren (Bild 12)
7. Heckklappe, eingedellt, smart repair (Bild 10)

Bild 10 : Heckklappe, eingedellt, smart repair

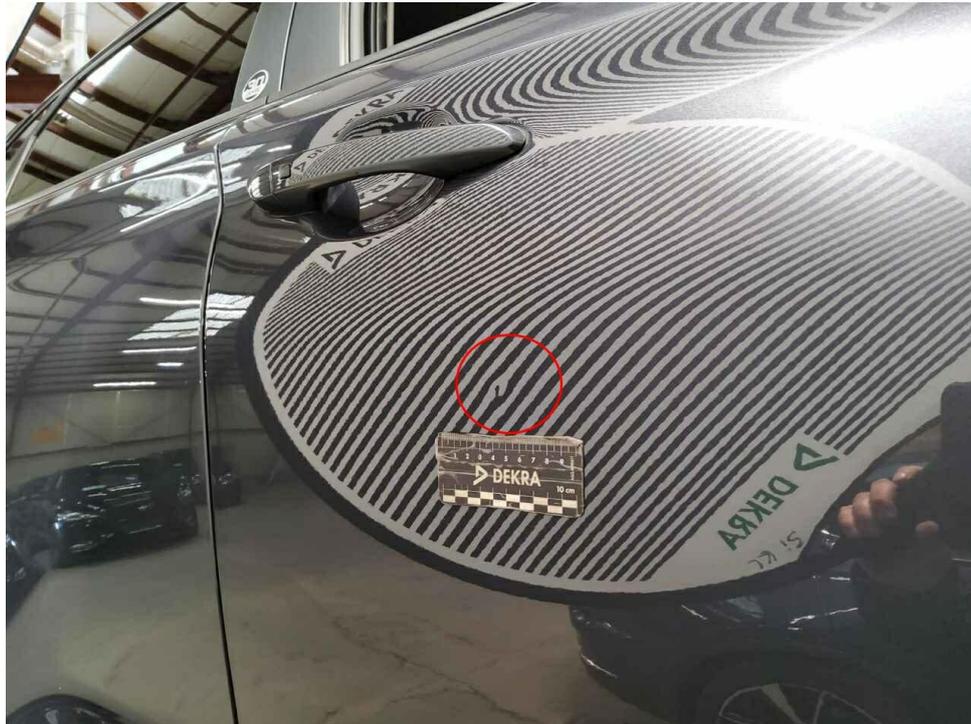
Bild 11 : Tür vorne rechts, eingedellt, Gebrauchsspur

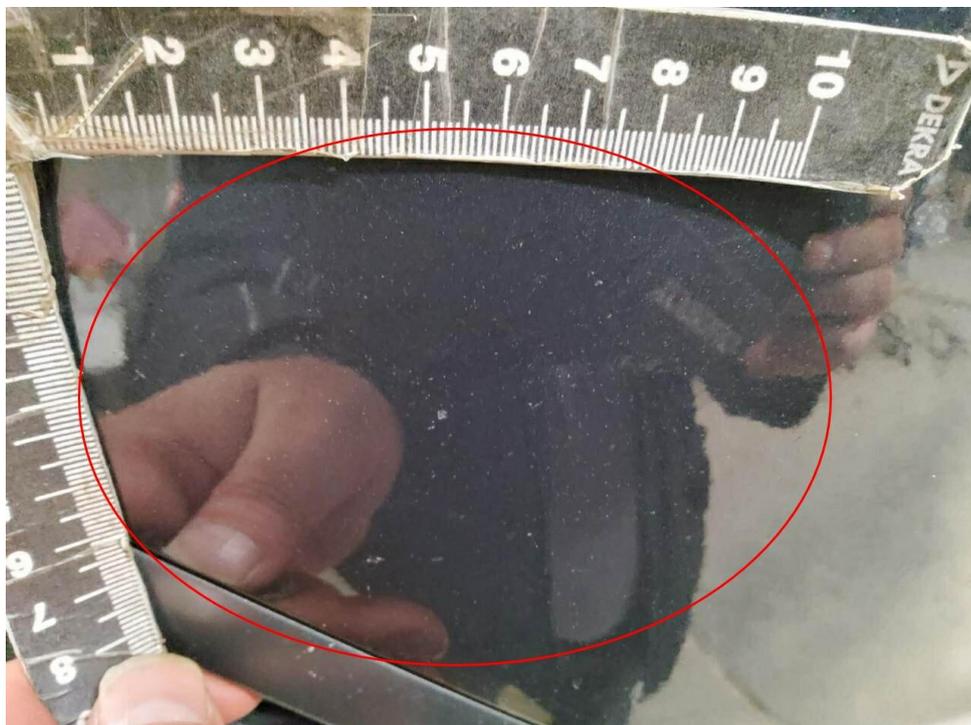
Bild 12 : Stoßfänger vorne Lackierung, viele Steinschläge, lackieren

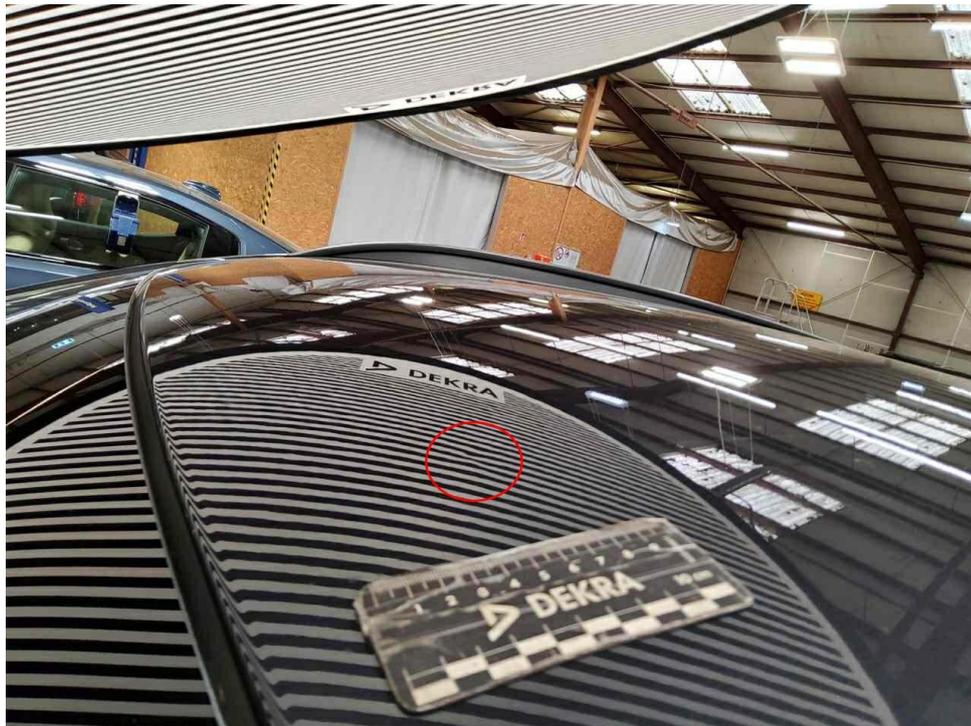
Bild 13 : Dach, Beule , Gebrauchsspur

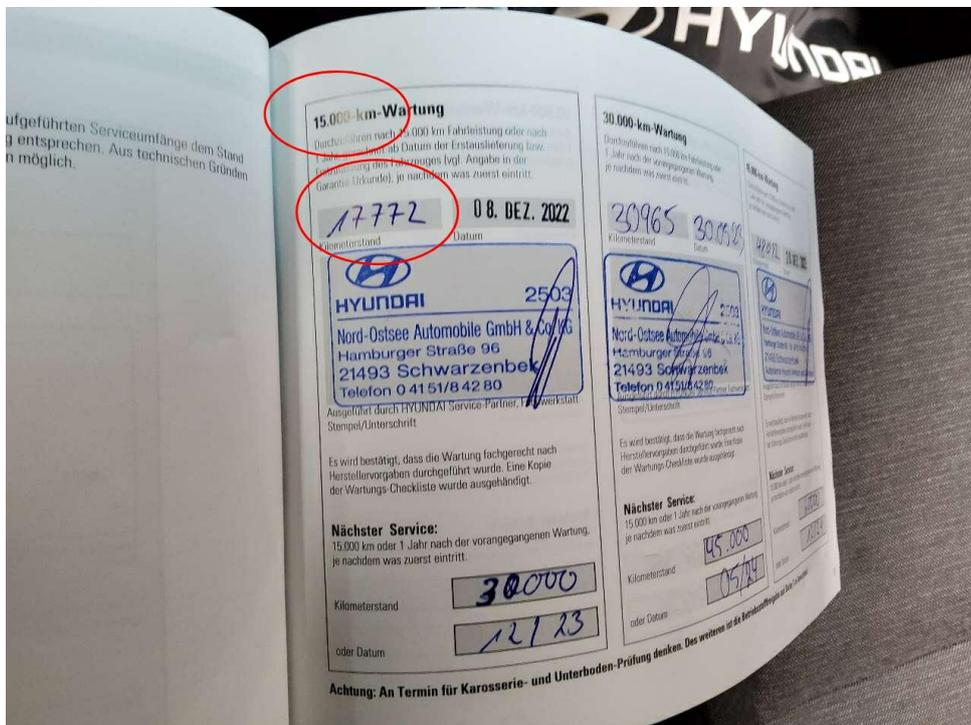
Bild 14 : Entfall der uneingeschränkten Herstellergarantie

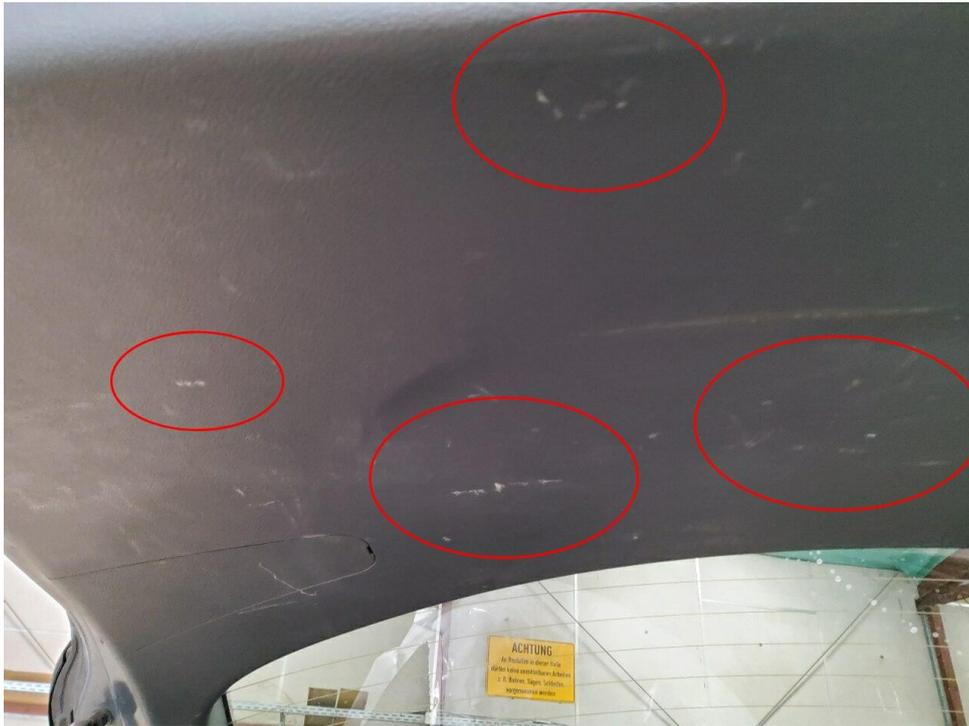
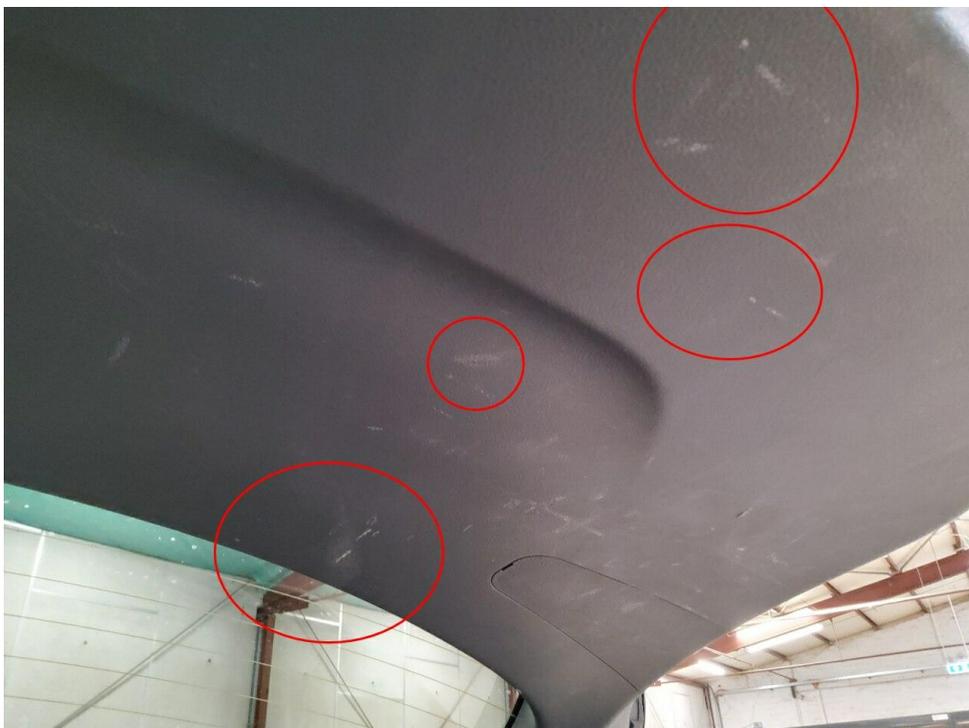
Bild 15 : Heckklappen Verkleidung verschrammt

Bild 16 : Heckklappen Verkleidung verschrammt

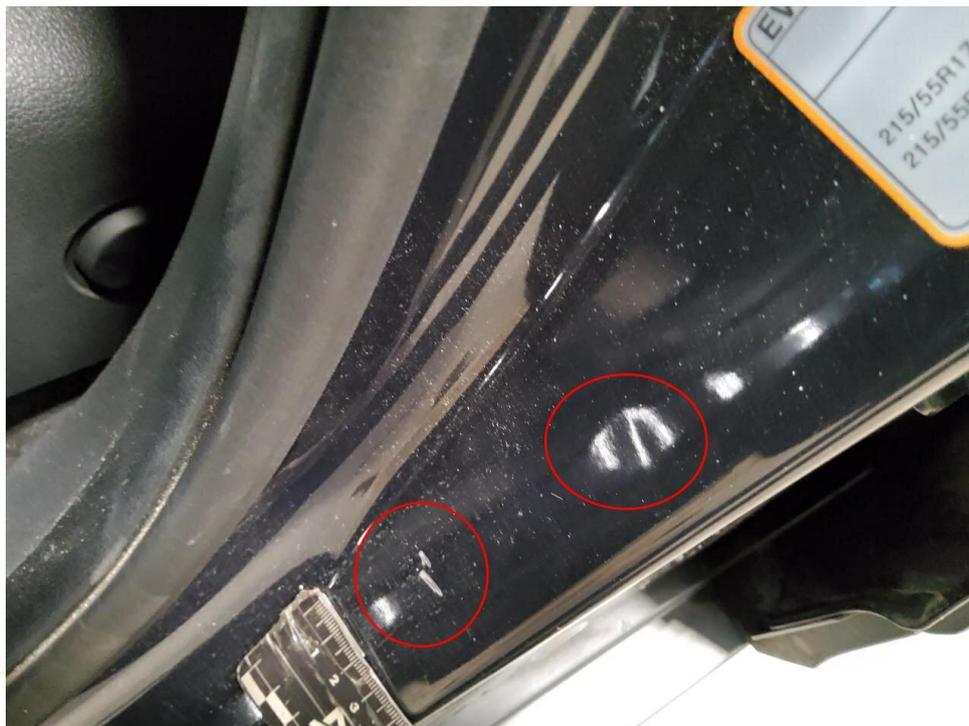
Bild 17 : Einstieg vorne links eingedellt, verschrammt

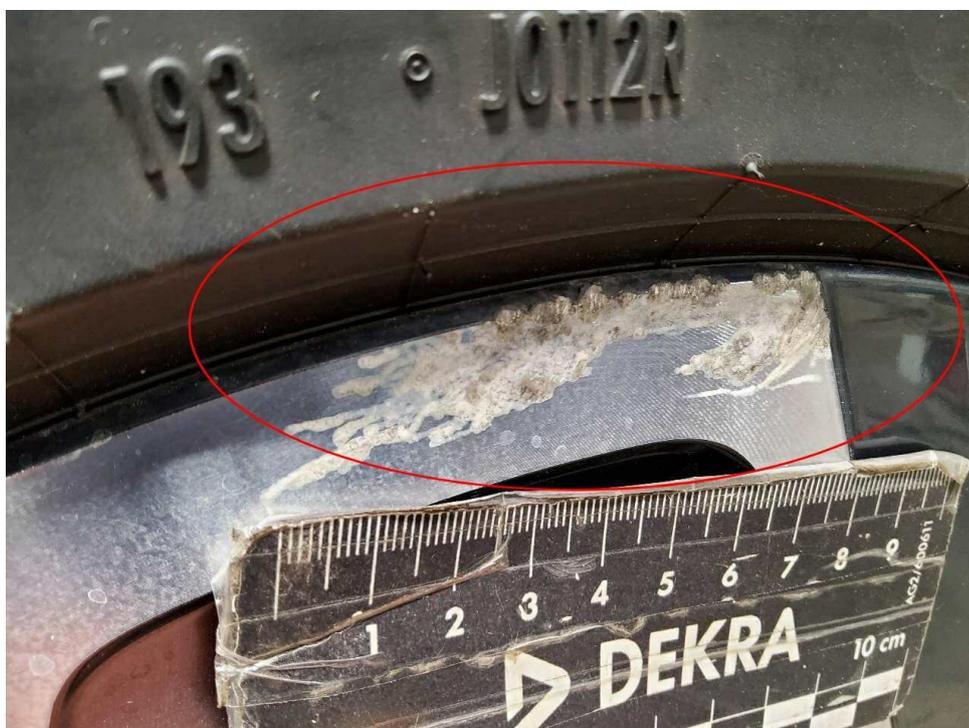
Bild 18 : Felge vorne rechts starker Materialabtrag
