# Zustandsbericht / Minderwertgutachten

Erstzulassung	16.12.2020	Fahrzeugart	Personenkraftwagen
Hersteller	Hyundai	Typ / Verkaufsbez.	Kona (OS)(2017->) / Kona Trend / Trend-Paket Elektro 2WD
Aufbauart	Geländewagen	Türen	5
Fahrzeug-Ident.-Nr.	KMHK281HFLU110959	HSN / TSN	8252 / AIP
DAT Europa-Code®	013450330130001	DAT Marktindex	DE001 6094
Km-Stand abgelesen	32961	Nächste HU §29 StVZO	01 / 2026
Energiequelle / Kraftstoff	Elektro	Zylinderanzahl	
Leistung (kW)	26	Schadstoffklasse:	2017/1151;WLTP;reine Elektro

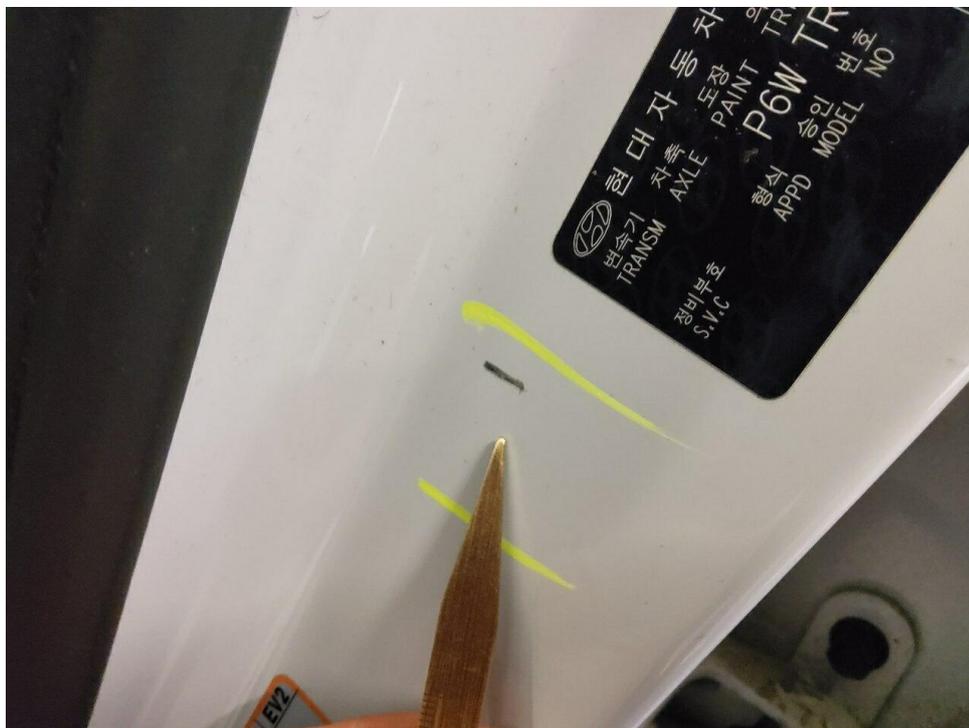
Bild 6 : Tür vorne links Einstieg Lackierung, zerkratzt, smart repair

1. Verkleidung Heckklappe gebrochen, erneuern (Bild 9)
2. Lenkrad, zerkratzt, smart repair (Bild 7)
3. Frontspoiler Lackierung, zerkratzt, lackieren mit Lackaufbau (Bild 11)
4. Stoßfänger hinten Lackierung, zerkratzt, smart repair (Bild 8)
5. Tür vorne links Einstieg Lackierung, zerkratzt, smart repair (Bild 6)

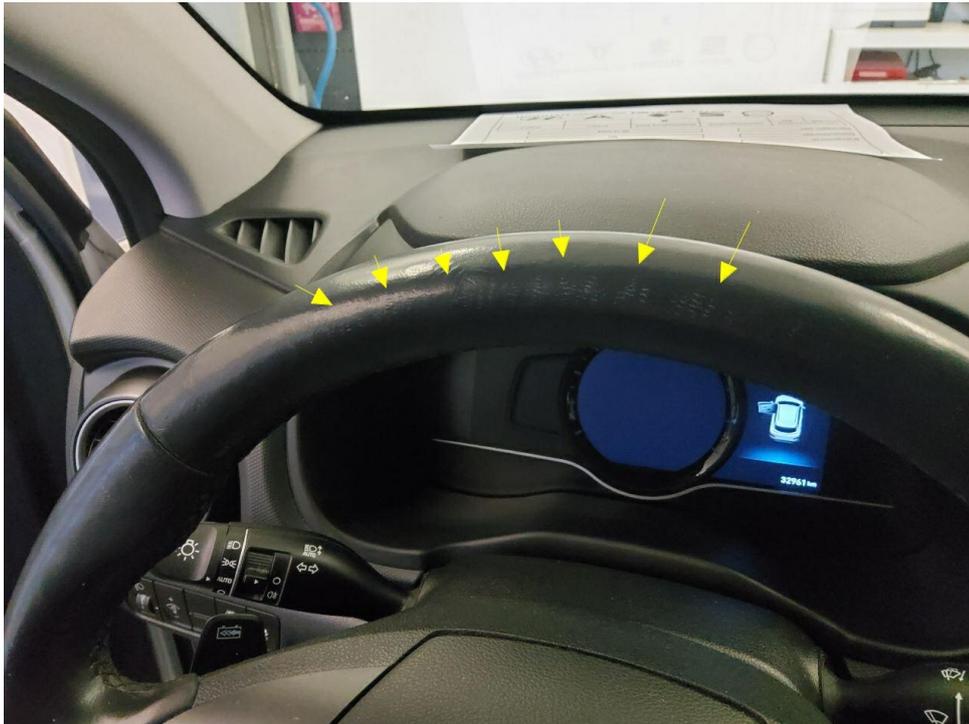
Bild 7 : Lenkrad, zerkratzt, smart repair

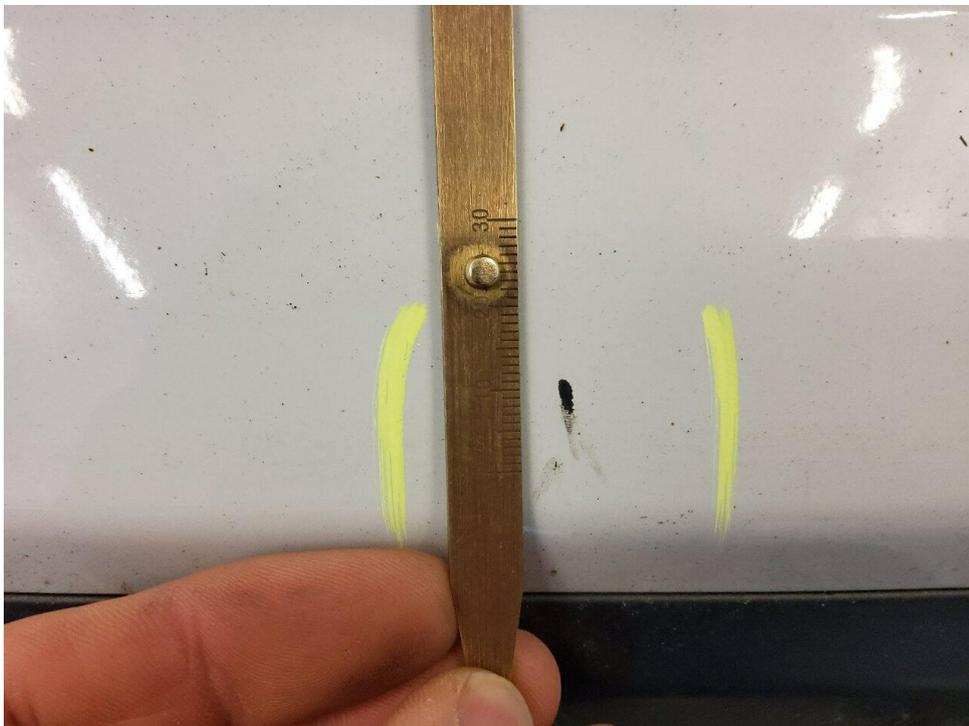
Bild 8 : Stoßfänger hinten Lackierung, zerkratzt, smart repair

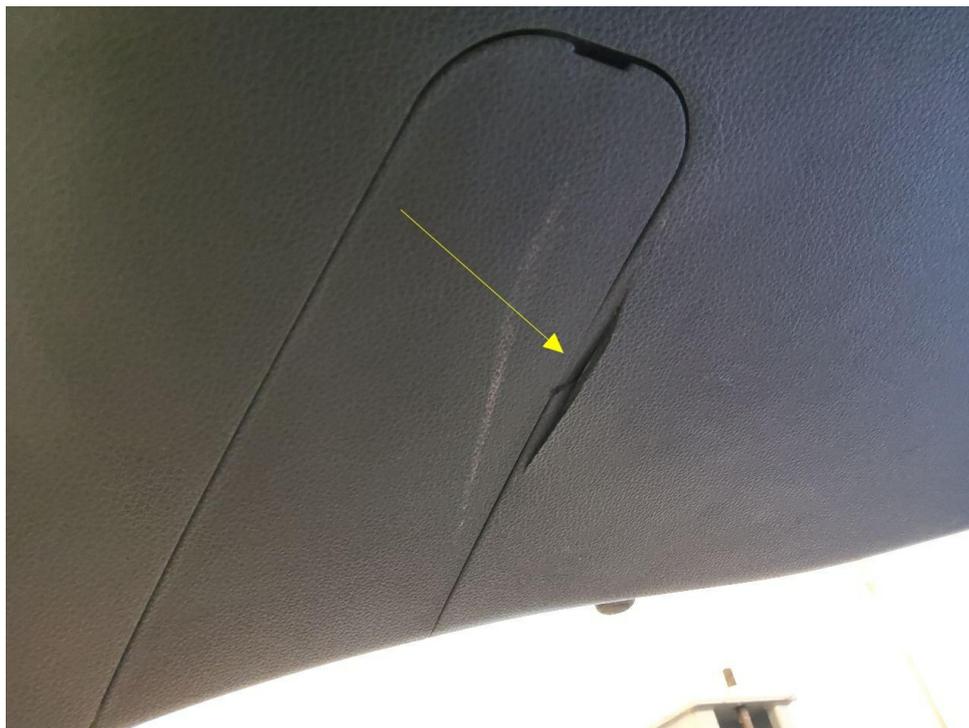
Bild 9 : Verkleidung Heckklappe gebrochen

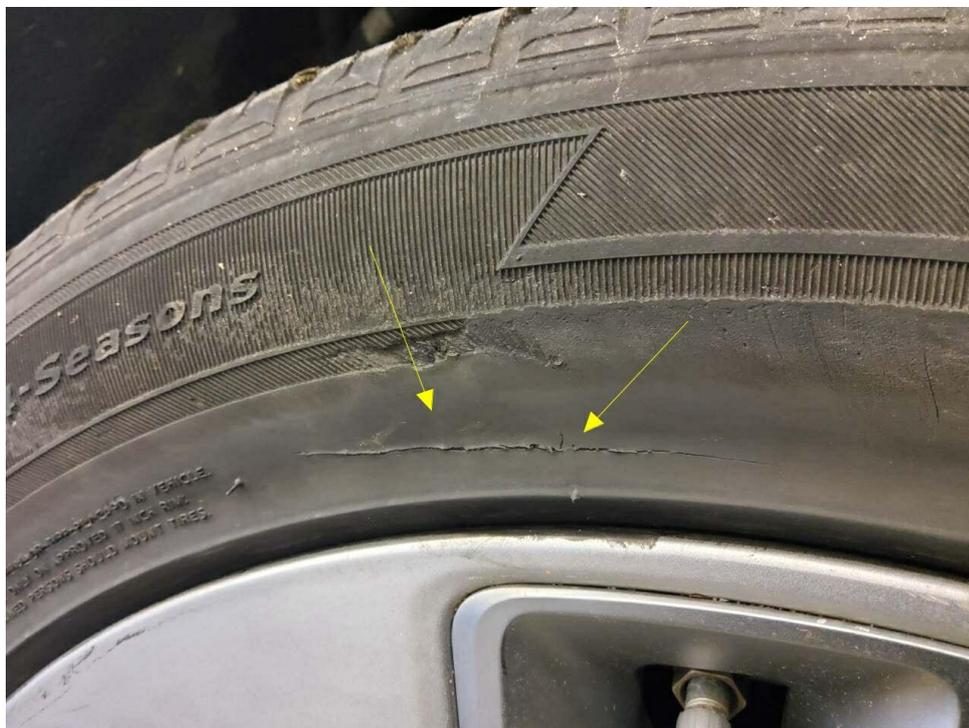
Bild 10 : Reifen vorne rechts Flankenschaden

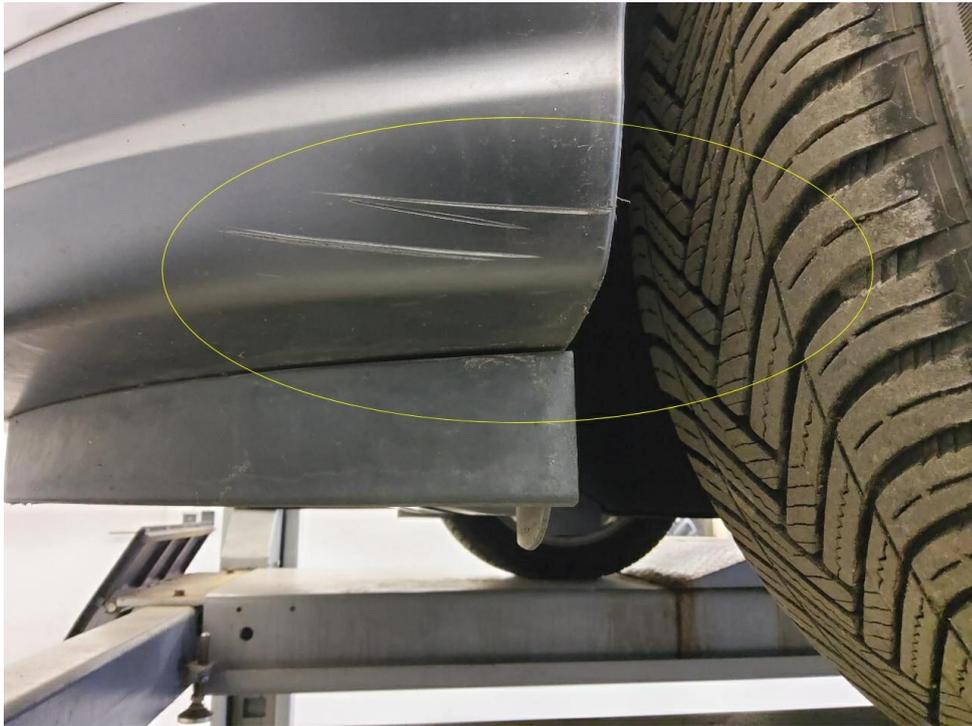
Bild 11 : Frontspoiler Lackierung, zerkratzt, lackieren mit Lackaufbau
