# Zustandsbericht / Minderwertgutachten

Auftraggeber ALD AutoLeasing D GmbH Kooperationen, Nedderfeld 95, 22529 Hamburg  
 Besichtigung 28.02.2025

Erstzulassung	19.02.2020	Fahrzeugart	Personenkraftwagen
Hersteller	Kia	Typ / Verkaufsbez.	e- Soul (2019->) / e-Soul Spirit (64kWh)
Aufbauart	Van	Türen	5
Fahrzeug-Ident.-Nr.	KNAJ3811FL7003374	HSN / TSN	8253 / AIH
DAT Europa-Code®	014250380200002	DAT Marktindex	DE002 5940
Km-Stand abgelesen	118663	Nächste HU §29 StVZO	02 / 2025
Energiequelle / Kraftstoff	Elektro	Zylinderanzahl	/
Leistung (kW)	29	Schadstoffklasse:	2017/1151;WLTP;reine Elektrofz
Getriebe	Automatik /	Felgen	Leichtmetall
Farbe / Farbe	(SE2) NEPTUNBLAU MET. & SCHWAR / Metallic / SE2 / Schwarz

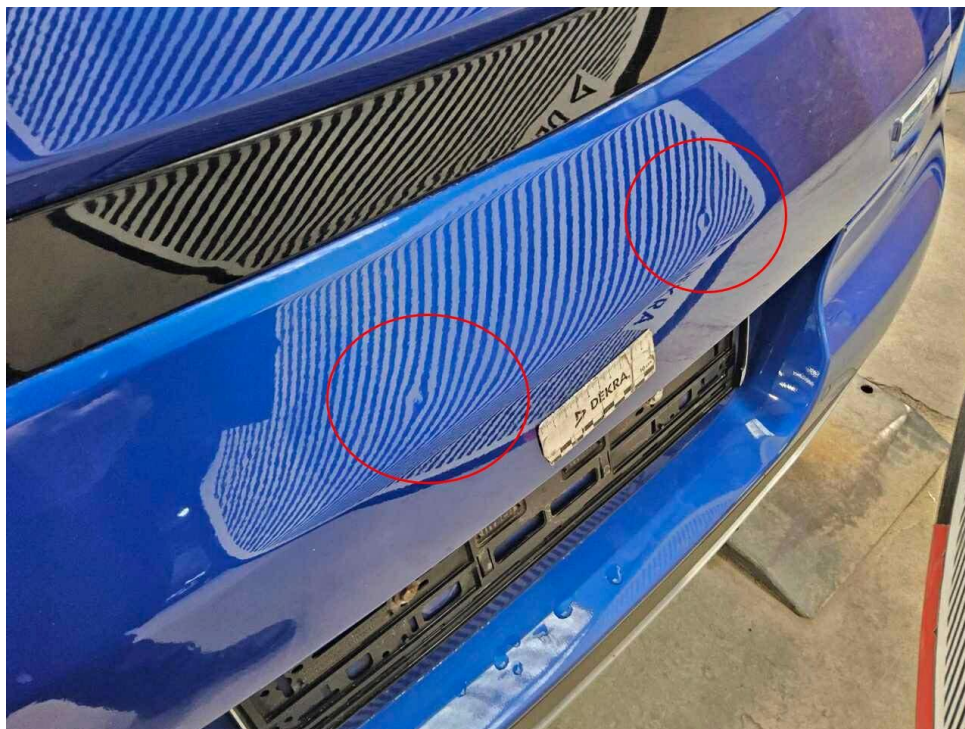
1. Entfall der uneingeschränkten Herstellergarantie, (Bild 14)
2. Kofferraumklappe Innenverkleidung verschrammt, erneuern (Bild 15)
3. Motorhaube Lackierung, viele Steinschläge, lackieren (Bild 8)
4. Heckklappe, eingedellt, smart repair (Bild 7)
5. Stoßfänger vorne Lackierung, verschrammt, lackieren (Bild 12, 13)
6. Tür vorne links, eingedellt, smart repair (Bild 11)
7. Stoßfänger hinten Lackierung, verschrammt, lackieren (Bild 9, 10)

Bild 7 : Heckklappe, eingedellt, smart repair

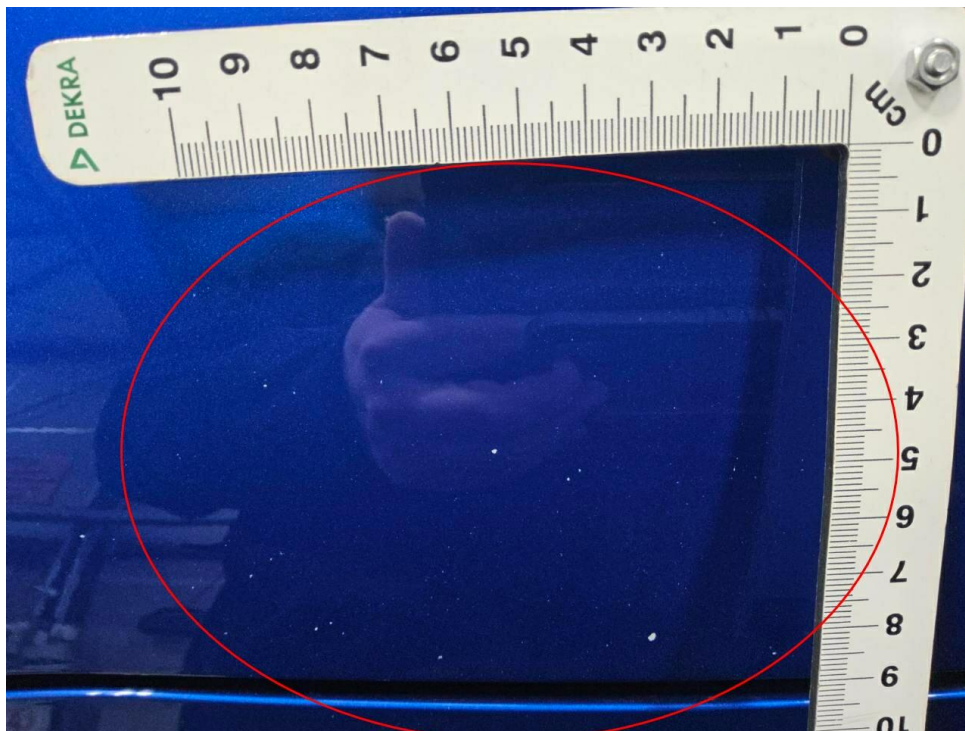
Bild 8 : Motorhaube Lackierung, viele Steinschläge, lackieren

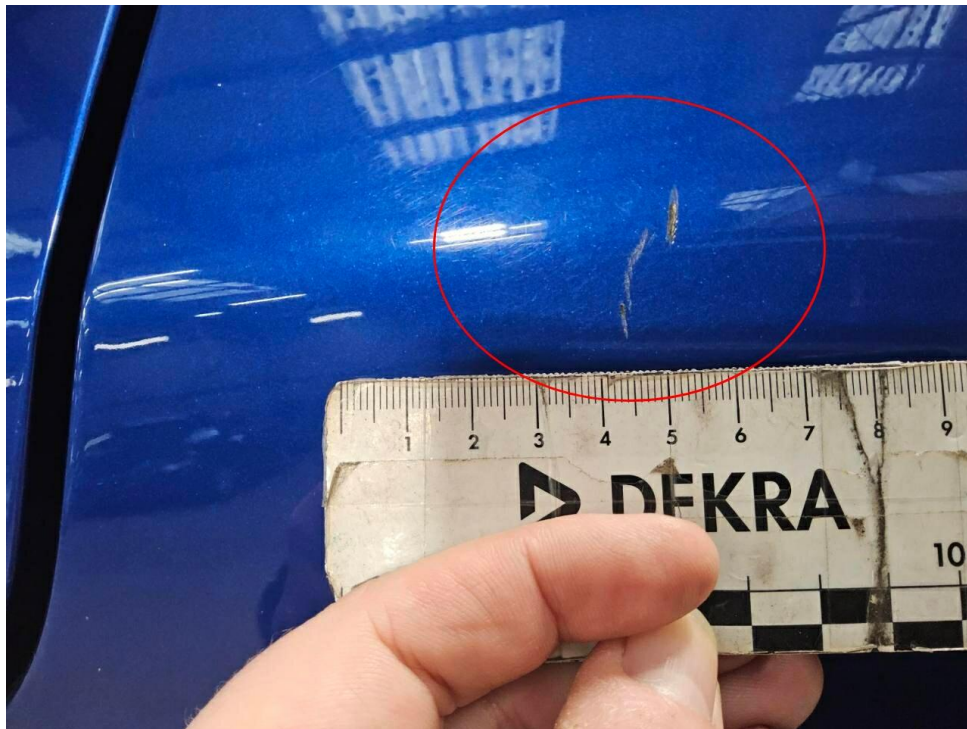
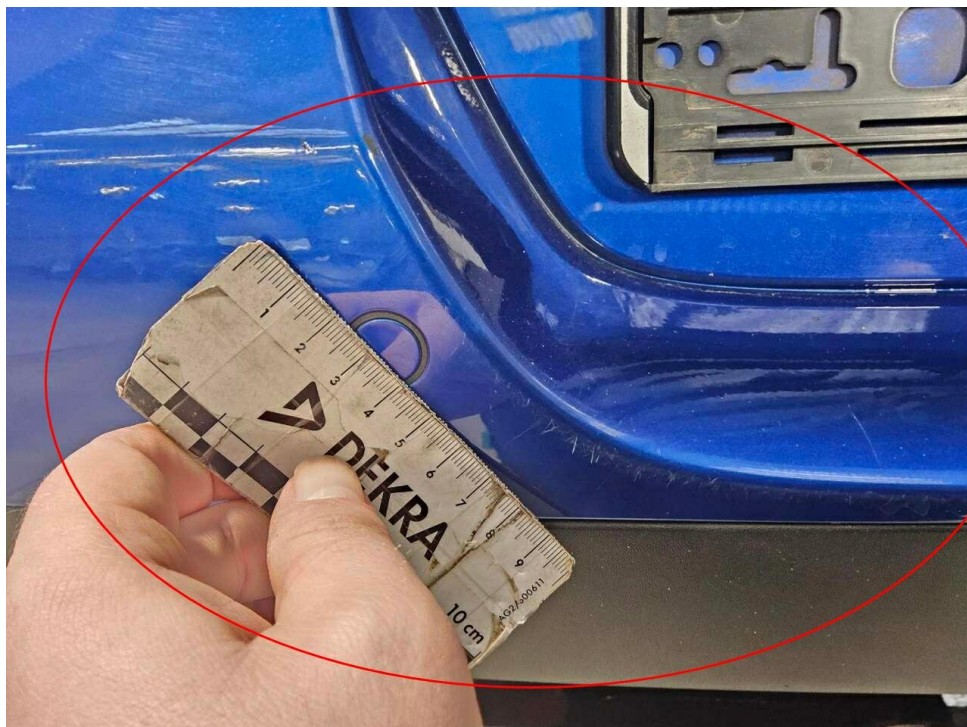
Bild 9 : Stoßfänger hinten Lackierung, verschrämmt, lackieren

Bild 10 : Stoßfänger hinten Lackierung, verschrämmt, lackieren

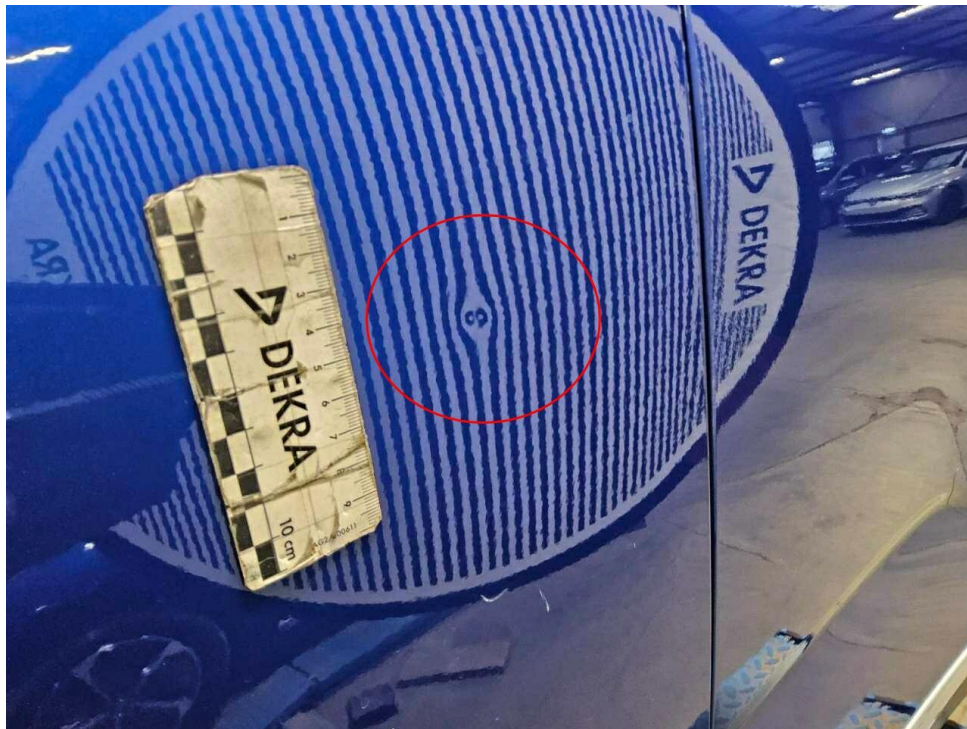
Bild 11 : Tür vorne links, eingedellt, smart repair

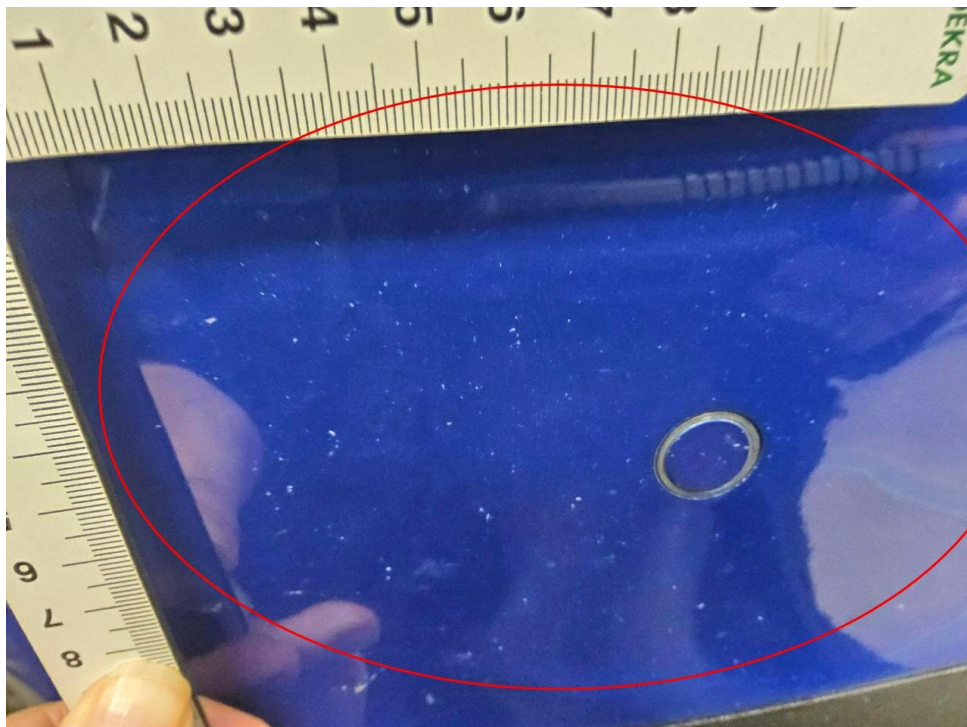
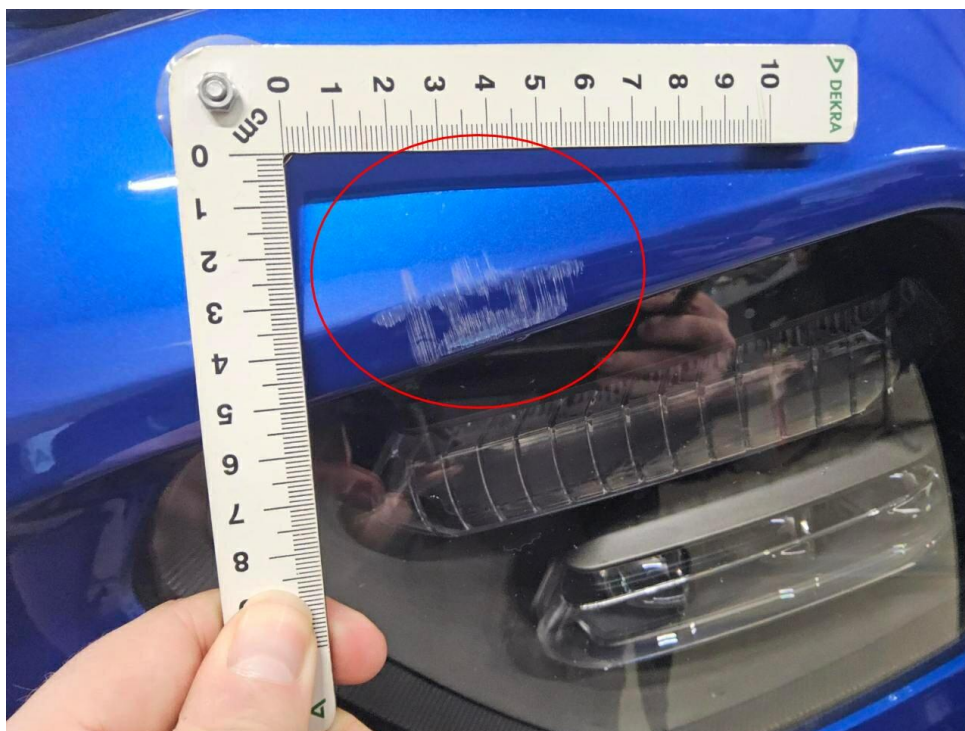
Bild 12 : Stoßfänger vorne Lackierung, verschrämmt, lackieren

Bild 13 : Stoßfänger vorne Lackierung, verschrämmt, lackieren

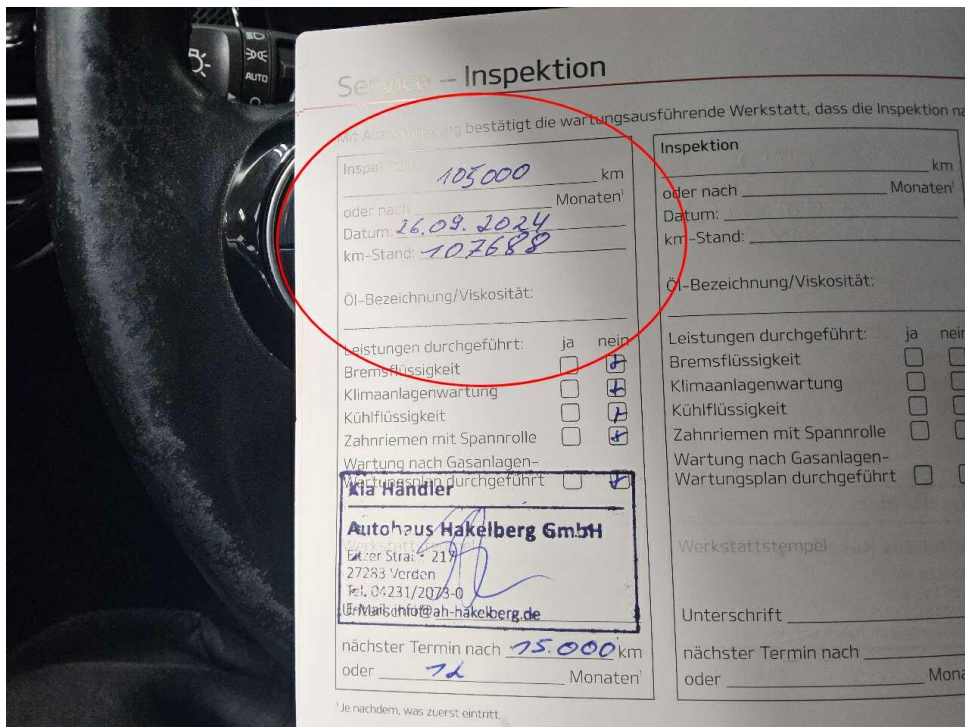
Bild 14 : Entfall der uneingeschränkten Herstellergarantie

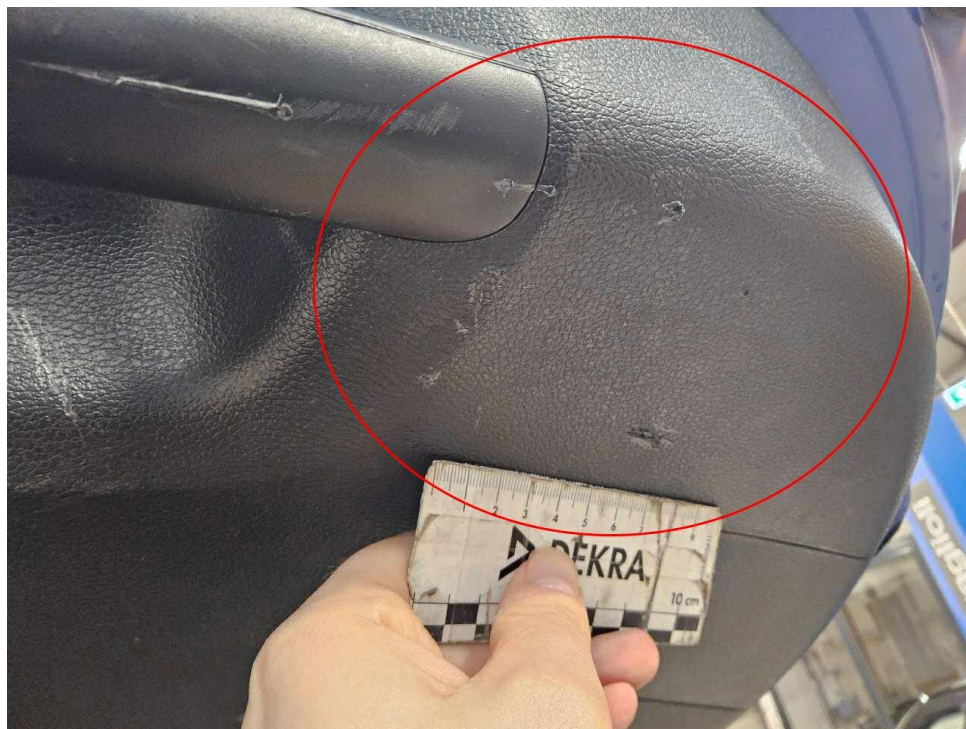
Bild 15 : Kofferraumklappe Innenverkleidung verschrammt

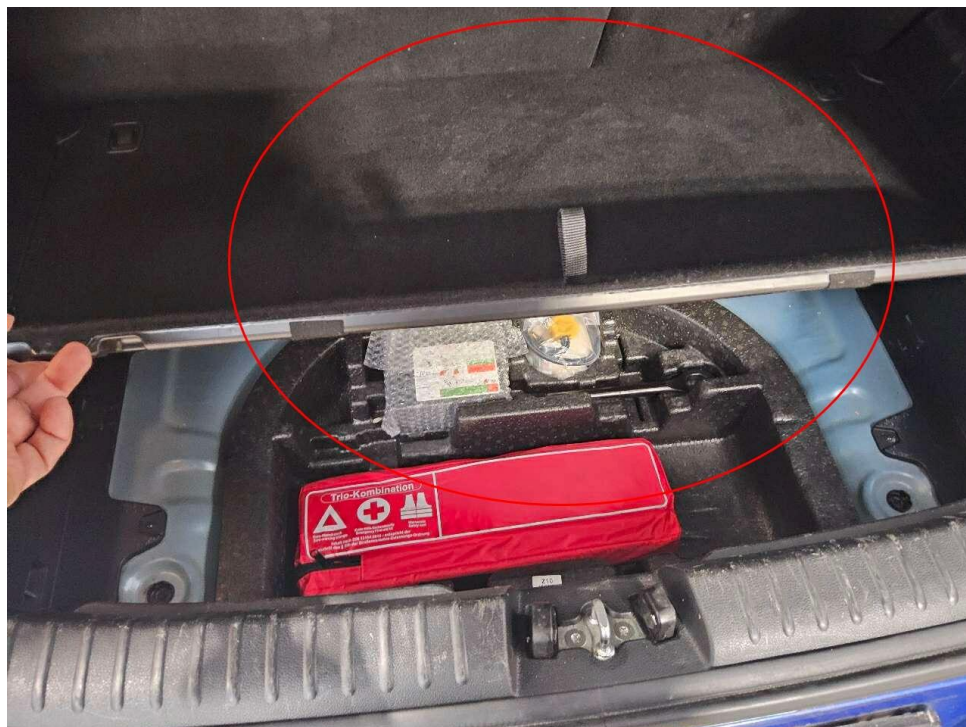
1. Ladekabel fehlt

Bild 16 : Ladekabel fehlt
