## Minderwertbericht

**Dokumentennummer:** 1963474  
**Auftrag vom:** 31.07.2026 / 09:19 Uhr  
**Auftrag per:** Kundensystem

| <b>Modell:</b> | Transit Custom 2.0 TDCi<br>280 L1 Trend (EURO 6d) | <b>Erstzulassung:</b> | 02.11.2021 |

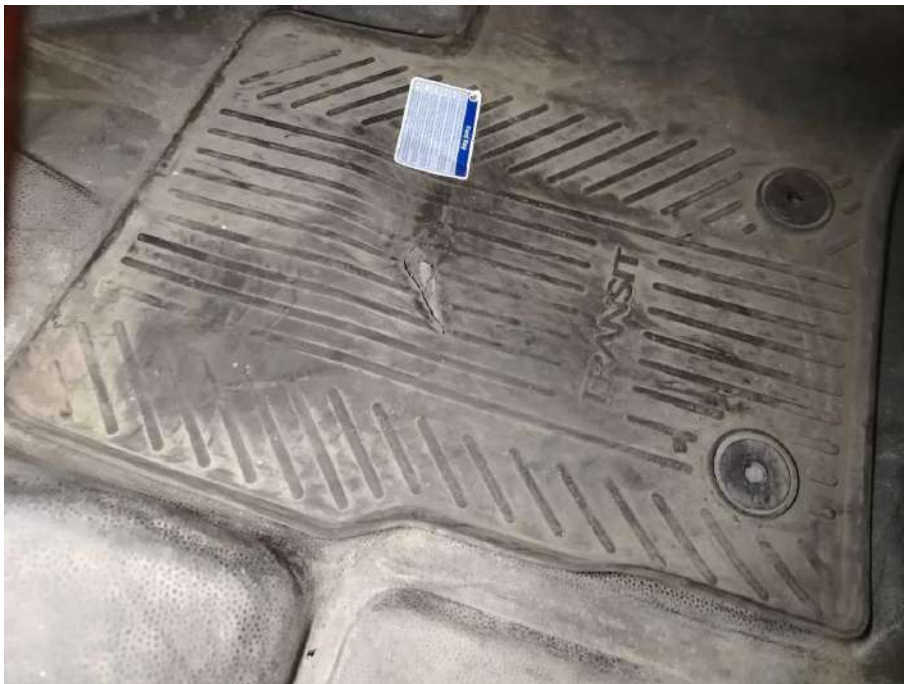
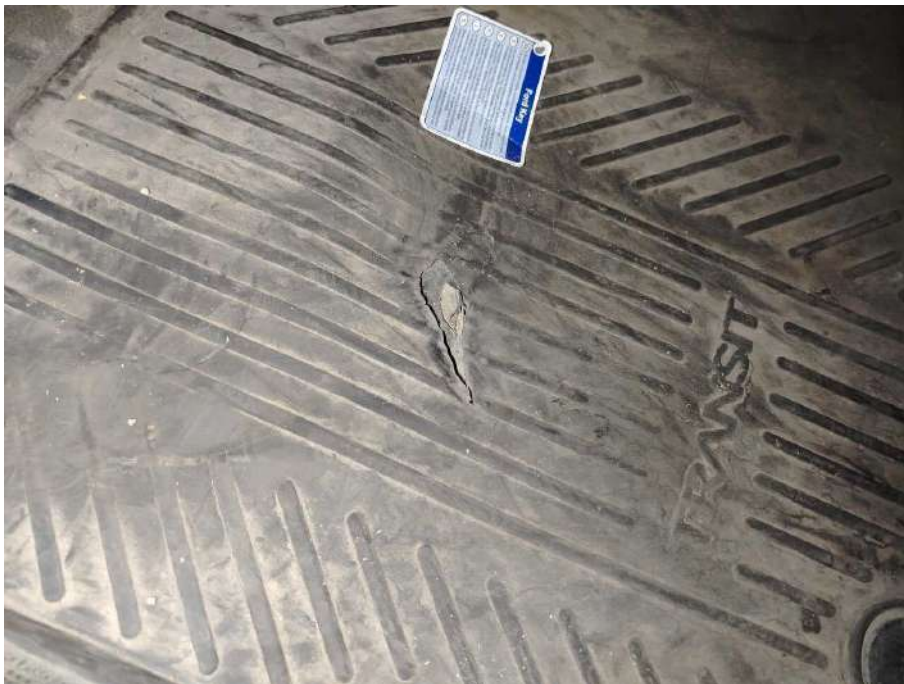
| | geschätzte<br>Reparaturkosten<br>(exkl. Mwst.) | Minderwert |
|---|---|---|
| Innenraum, Fußmatte vorne links, beschädigt, erneuern | 25,00 € | 25,00 € |

**Bild 17**  
Innenraum Fußmatte vorne links beschädigt

**Bild 18**  
Innenraum Fußmatte vorne links beschädigt

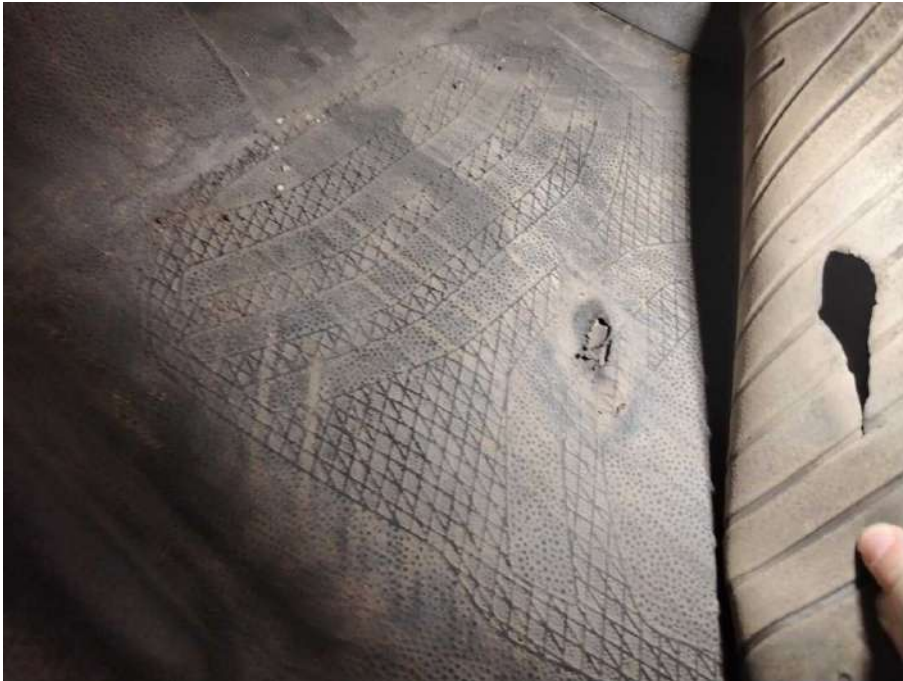
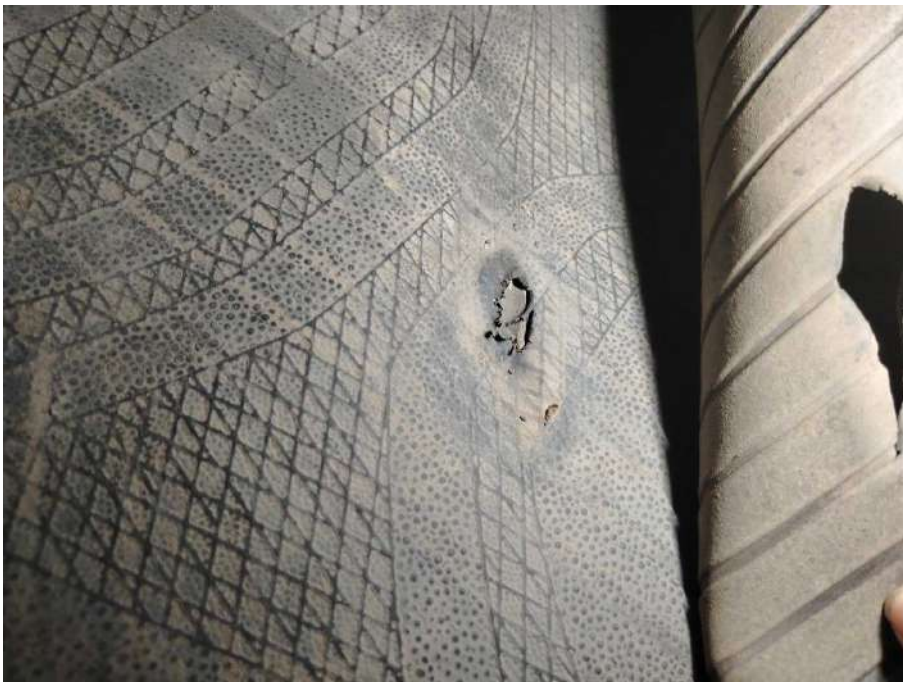
| | geschätzte<br>Reparaturkosten<br>(exkl. Mwst.) | Minderwert |
|---|---|---|
| Innenraum, Fußraum, Bodenbelag, beschädigt, erneuern | 510,00 € | 510,00 € |

**Bild 19**  
Innenraum Fußraum Bodenbelag beschädigt

**Bild 20**  
Innenraum Fußraum Bodenbelag beschädigt

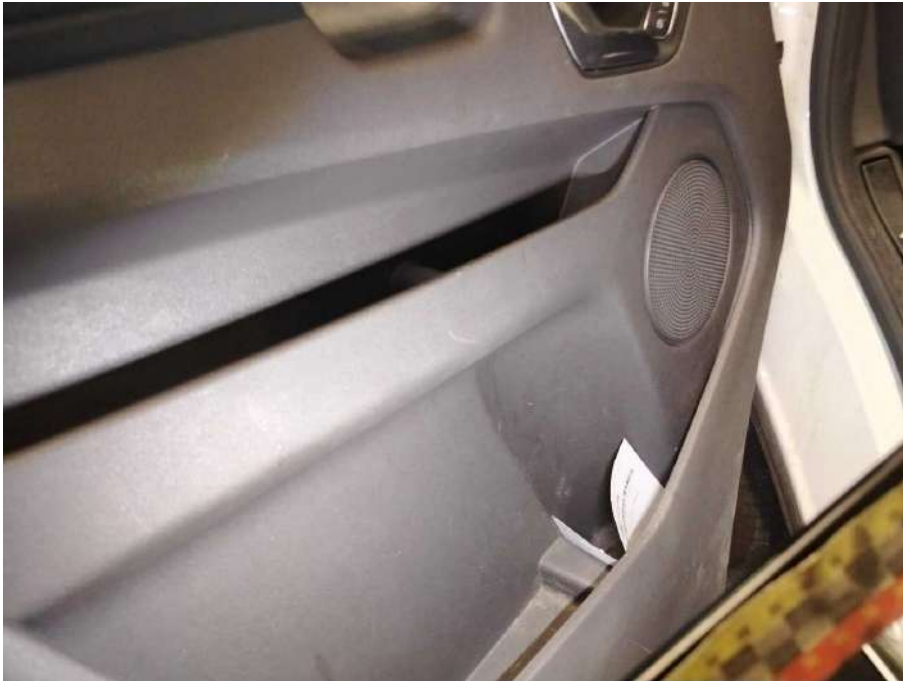
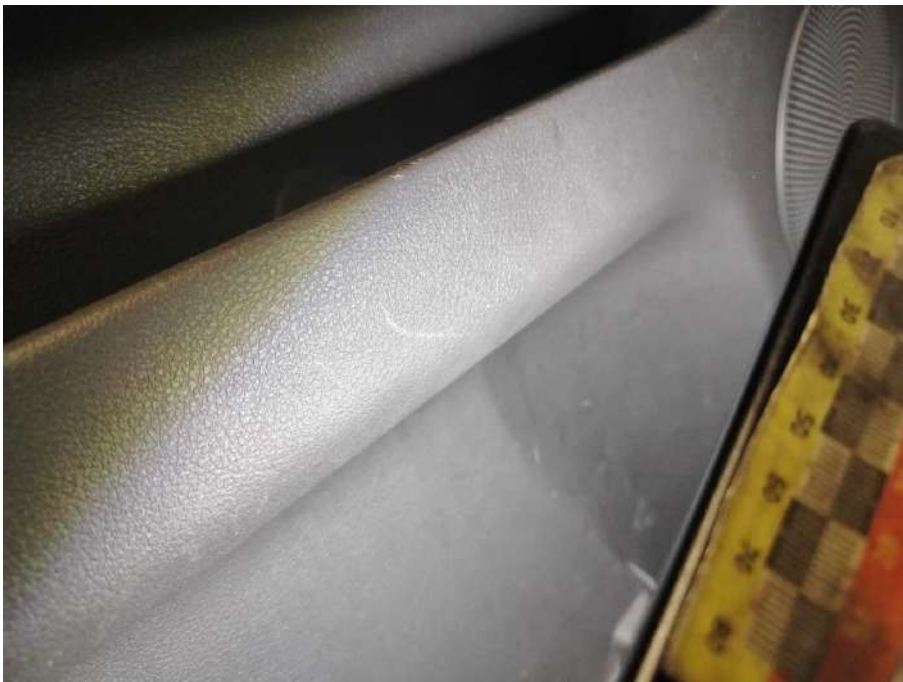
| | geschätzte<br>Reparaturkosten<br>(exkl. Mwst.) | Minderwert |
|---|---|---|
| Innenraum, Türverkleidung vorne links, Kratzer, akzeptierter Schaden | 0,00 € | 0,00 € |

**Bild 21**  
Innenraum Türverkleidung vorne links Kratzer

**Bild 22**  
Innenraum Türverkleidung vorne links Kratzer

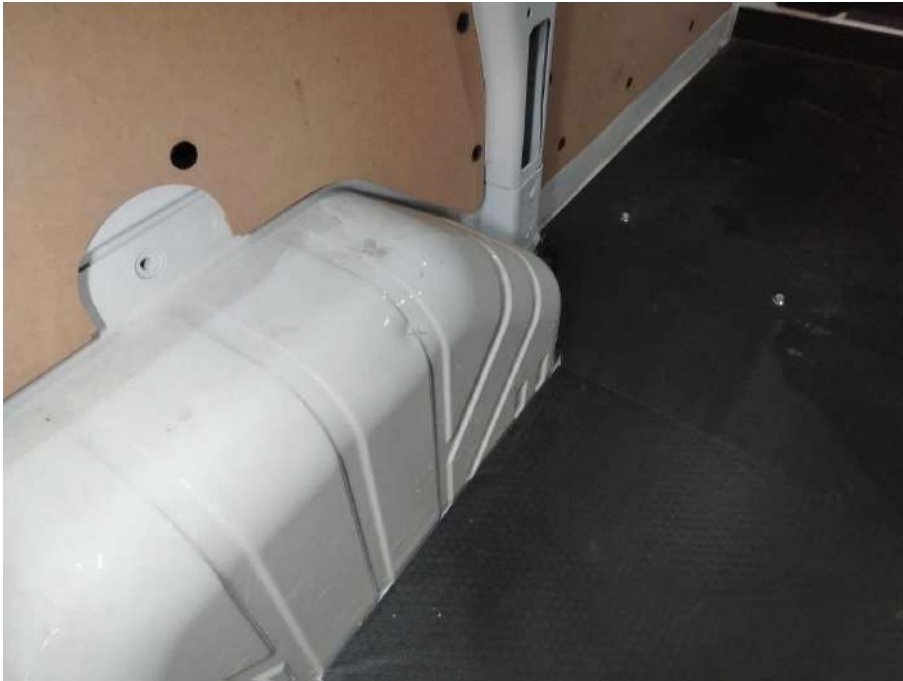
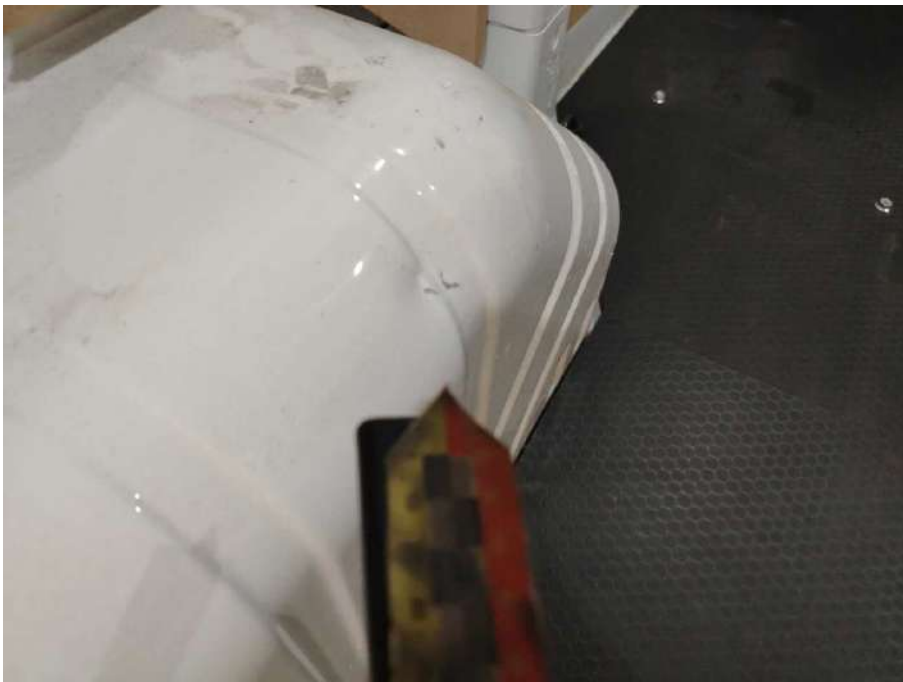
| | geschätzte<br>Reparaturkosten<br>(exkl. Mwst.) | Minderwert |
|---|---|---|
| linke Seite, Radhausschale hinten links, deformiert, akzeptierter Schaden | 0,00 € | 0,00 € |

**Bild 23**  
linke Seite Radhausschale hinten links deformiert

**Bild 24**  
linke Seite Radhausschale hinten links deformiert

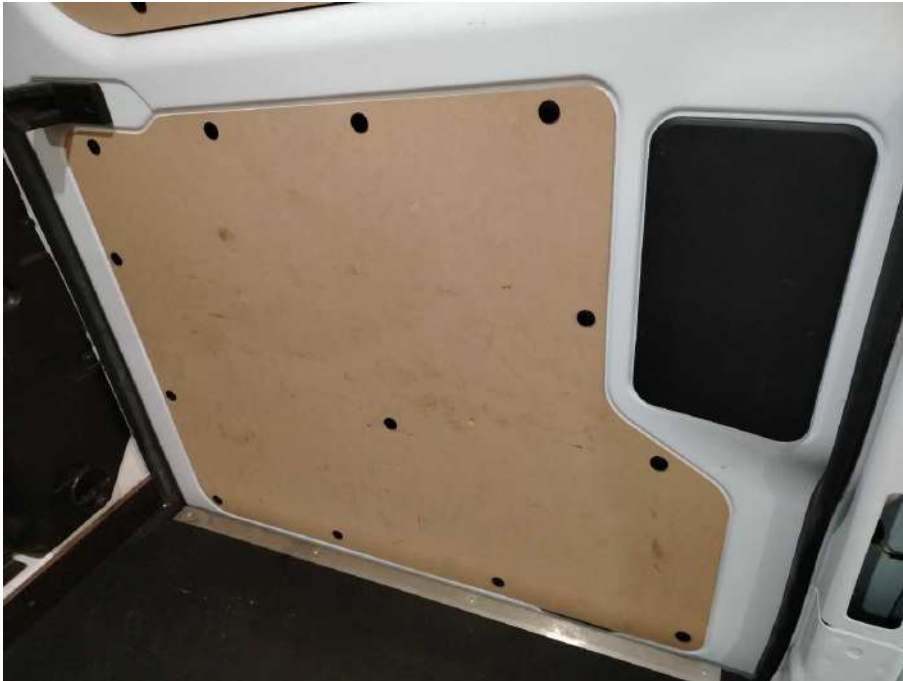
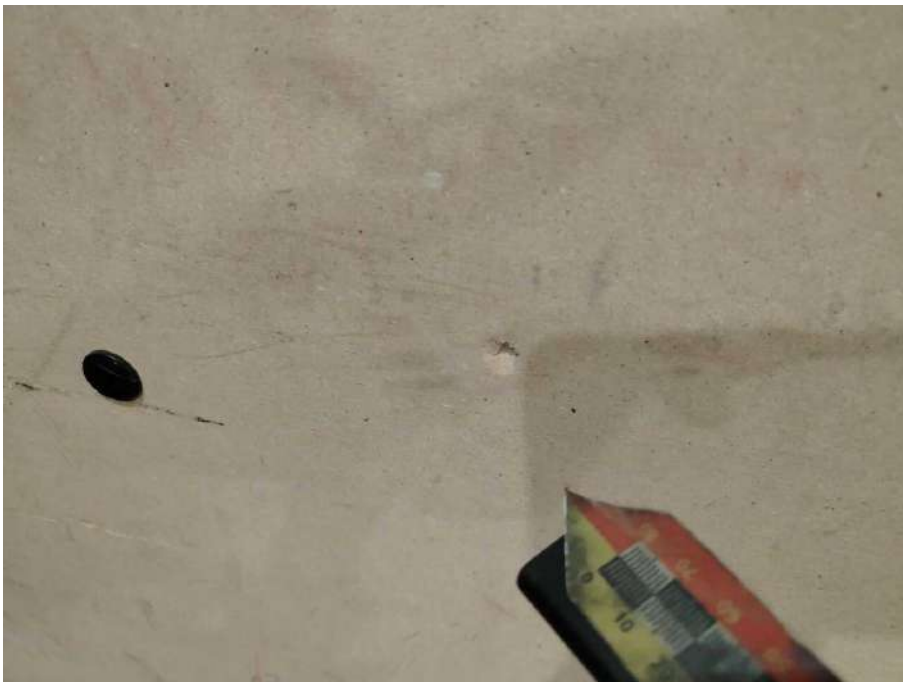
| | geschätzte<br>Reparaturkosten<br>(exkl. Mwst.) | Minderwert |
|---|---|---|
| Innenraum, Schiebetürverkleidung, rechts, gebrochen, erneuern | 110,00 € | 110,00 € |

**Bild 25**  
Innenraum Schiebetürverkleidung rechts gebrochen

**Bild 26**  
Innenraum Schiebetürverkleidung rechts gebrochen

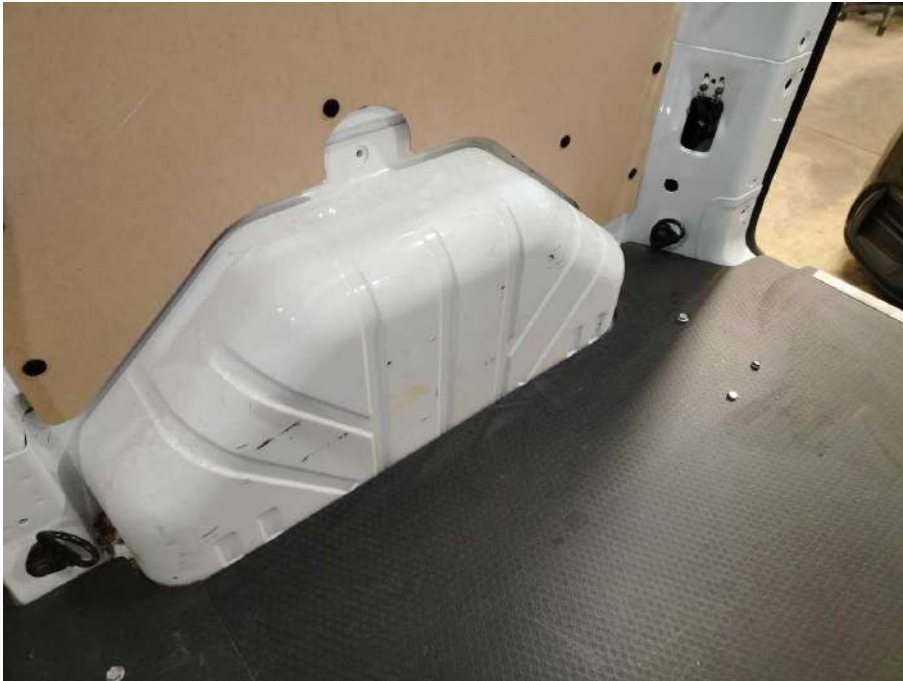
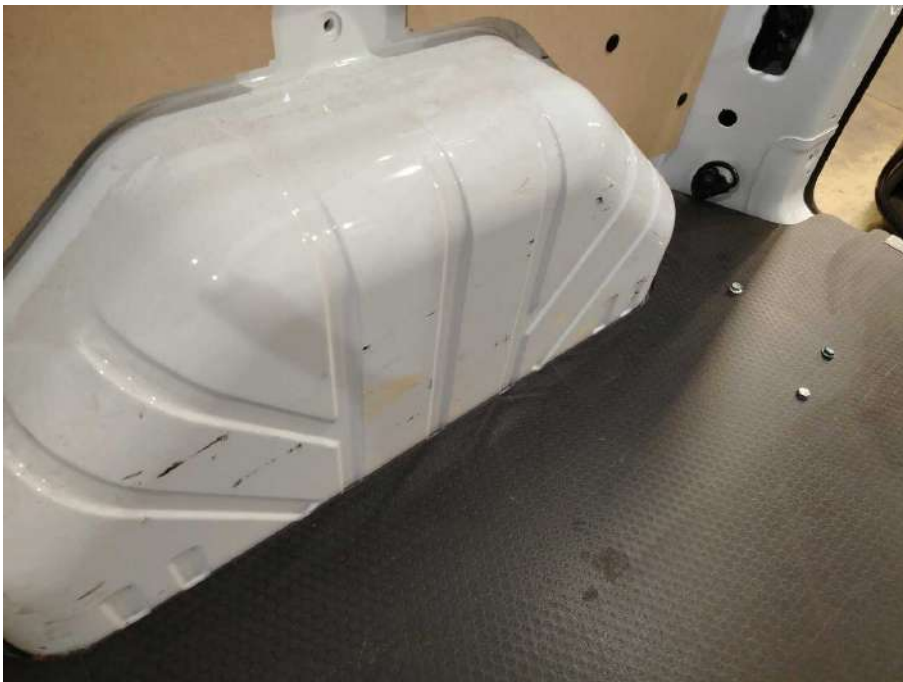
| | geschätzte<br>Reparaturkosten<br>(exkl. Mwst.) | Minderwert |
|---|---|---|
| rechte Seite, Radhausschale hinten rechts, verkratzt, akzeptierter Schaden | 0,00 € | 0,00 € |

**Bild 27**  
rechte Seite Radhausschale hinten rechts verkratzt

**Bild 28**  
rechte Seite Radhausschale hinten rechts verkratzt

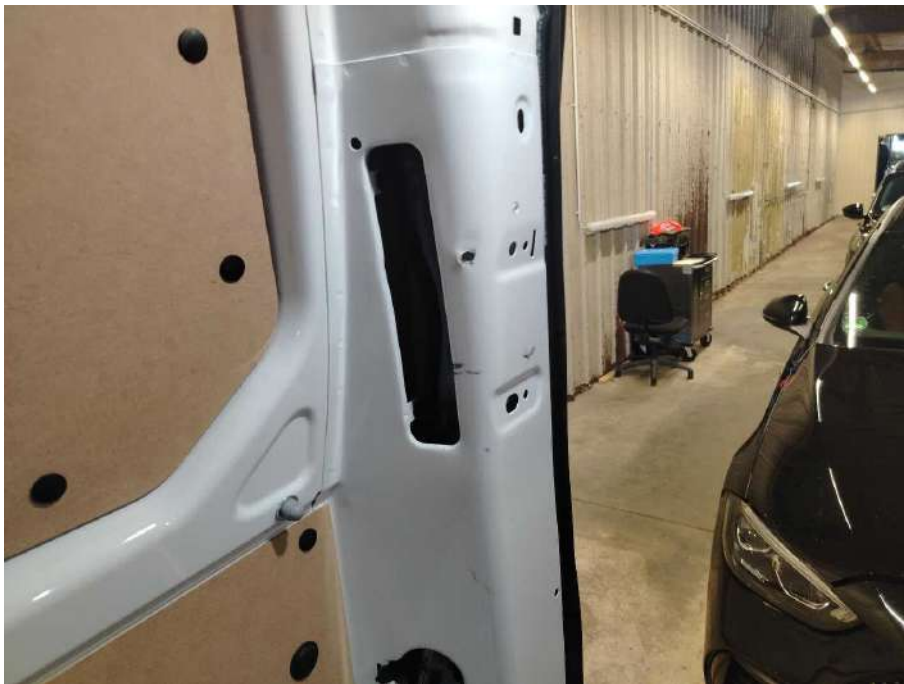
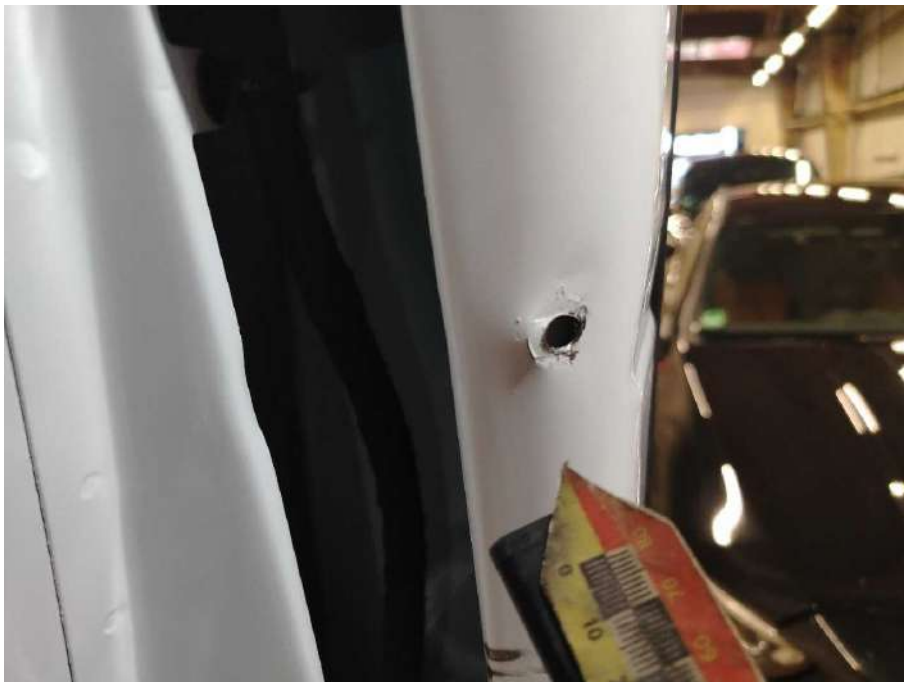
| | geschätzte<br>Reparaturkosten<br>(exkl. Mwst.) | Minderwert |
|---|---|---|
| rechte Seite, D-Säule rechts, beschädigt, instandsetzen + lackieren | 350,00 € | 180,00 € |

**Bild 29**  
rechte Seite D-Säule rechts beschädigt

**Bild 30**  
rechte Seite D-Säule rechts beschädigt

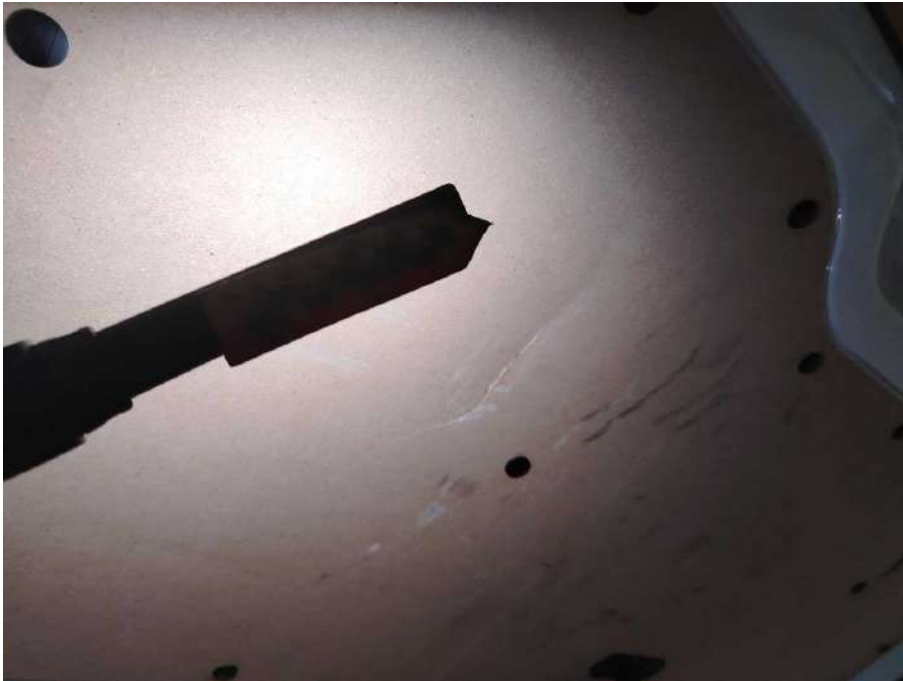
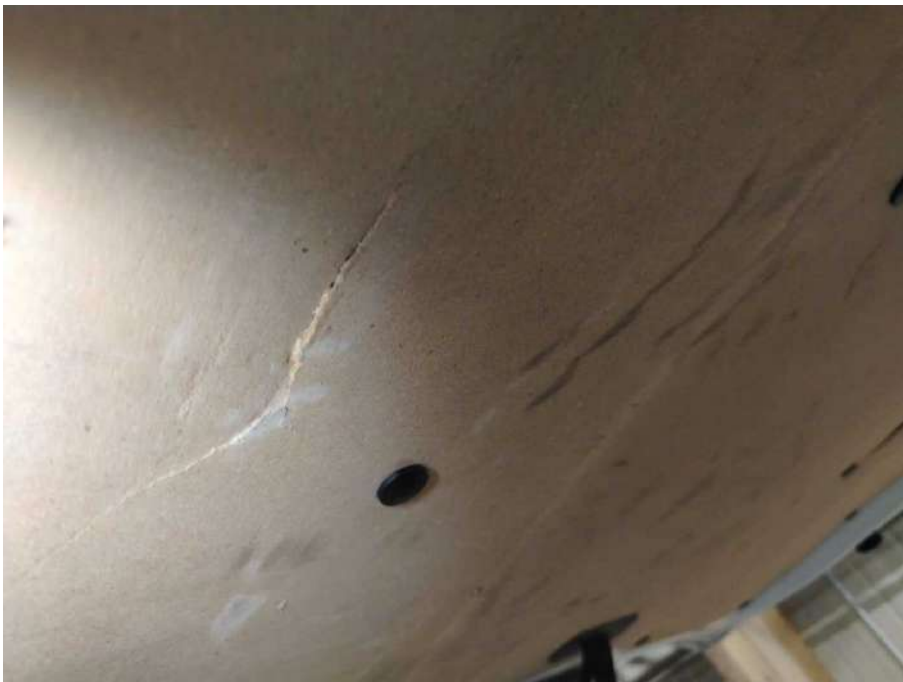
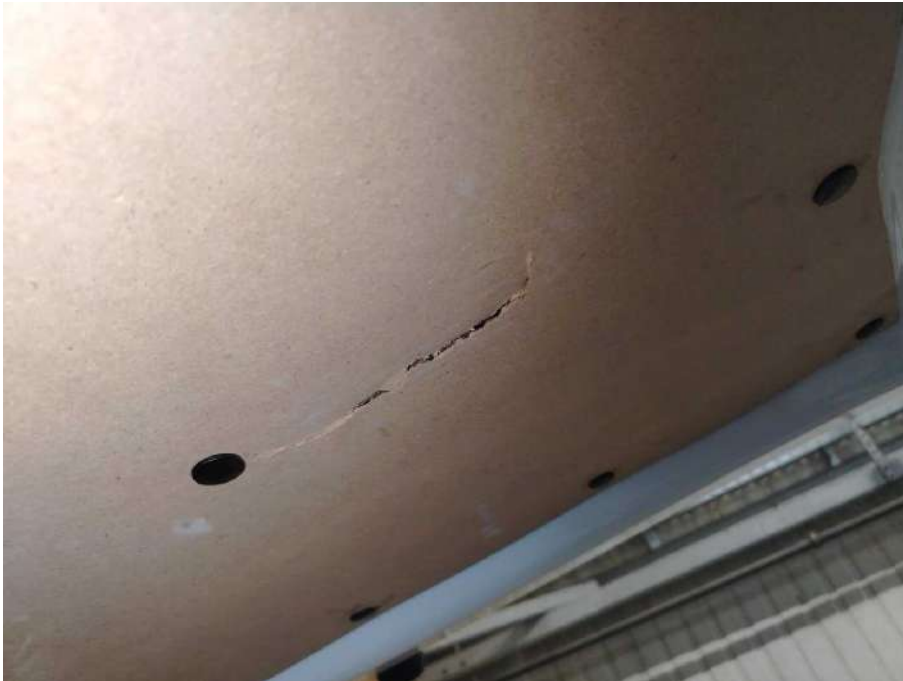
| | geschätzte<br>Reparaturkosten<br>(exkl. Mwst.) | Minderwert |
|---|---|---|
| Innenraum, Heckklappenverkleidung innen, gebrochen, erneuern | 135,00 € | 135,00 € |

**Bild 31**  
Innenraum Heckklappenverkleidung innen gebrochen

**Bild 32**  
Innenraum Heckklappenverkleidung innen gebrochen

**Bild 33**  
Innenraum Heckklappenverkleidung innen gebrochen

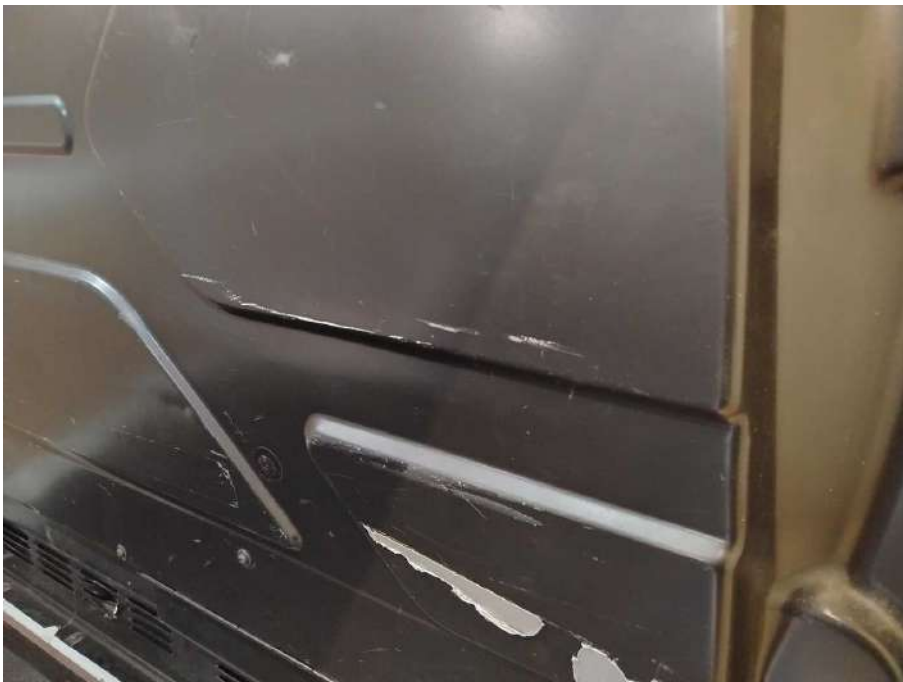
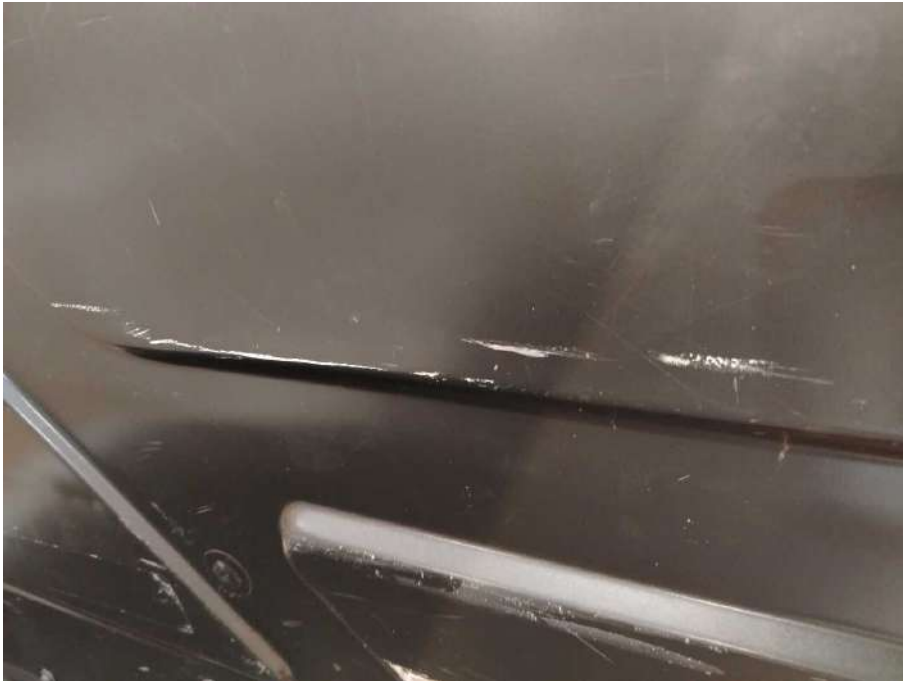
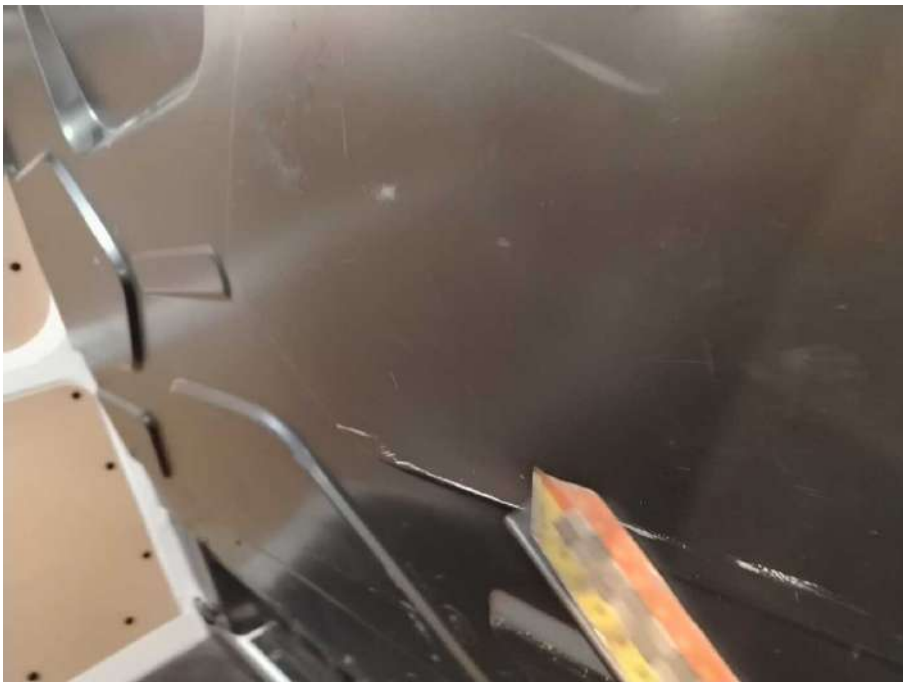
| | geschätzte<br>Reparaturkosten<br>(exkl. Mwst.) | Minderwert |
|---|---|---|
| Fahrzeug, Trennwand Laderaum, verformt, akzeptierter Schaden | 0,00 € | 0,00 € |

**Bild 34**  
Fahrzeug Trennwand Laderaum verformt

**Bild 35**  
Fahrzeug Trennwand Laderaum verformt

**Bild 36**  
Fahrzeug Trennwand Laderaum verformt

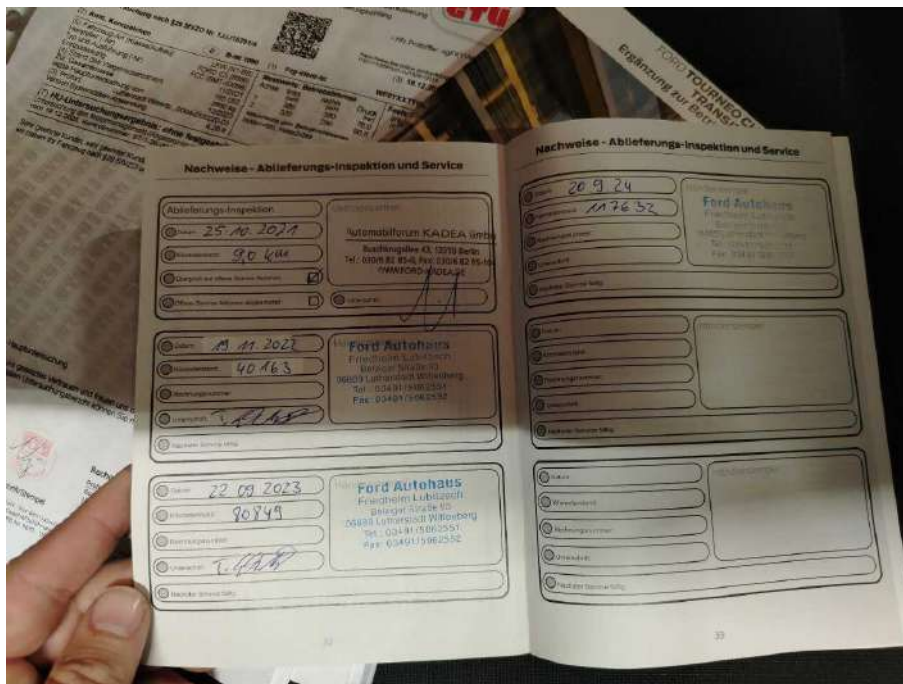
| | geschätzte<br>Reparaturkosten<br>(exkl. Mwst.) | Minderwert |
|---|---|---|
| Wartung / Prüfung, Wartung, fällig, durchführen | 500,00 € | 500,00 € |

**Bild 37**  
Wartung / Prüfung Wartung fällig

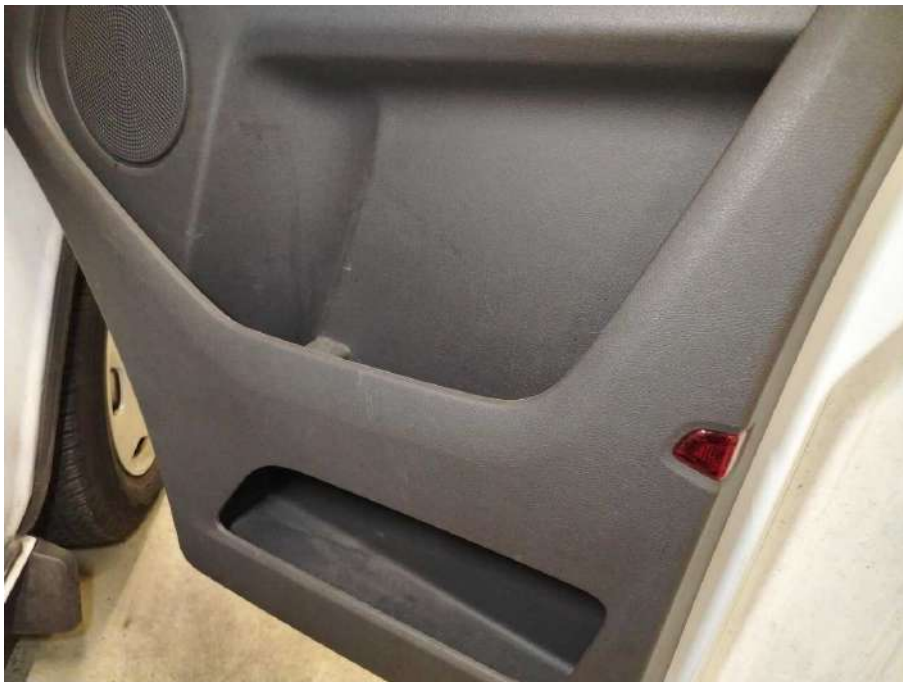
| | geschätzte<br>Reparaturkosten<br>(exkl. Mwst.) | Minderwert |
|---|---|---|
| Innenraum, Türverkleidung vorne rechts, Kratzer, akzeptierter Schaden | 0,00 € | 0,00 € |

**Bild 38**  
Innenraum Türverkleidung vorne rechts Kratzer

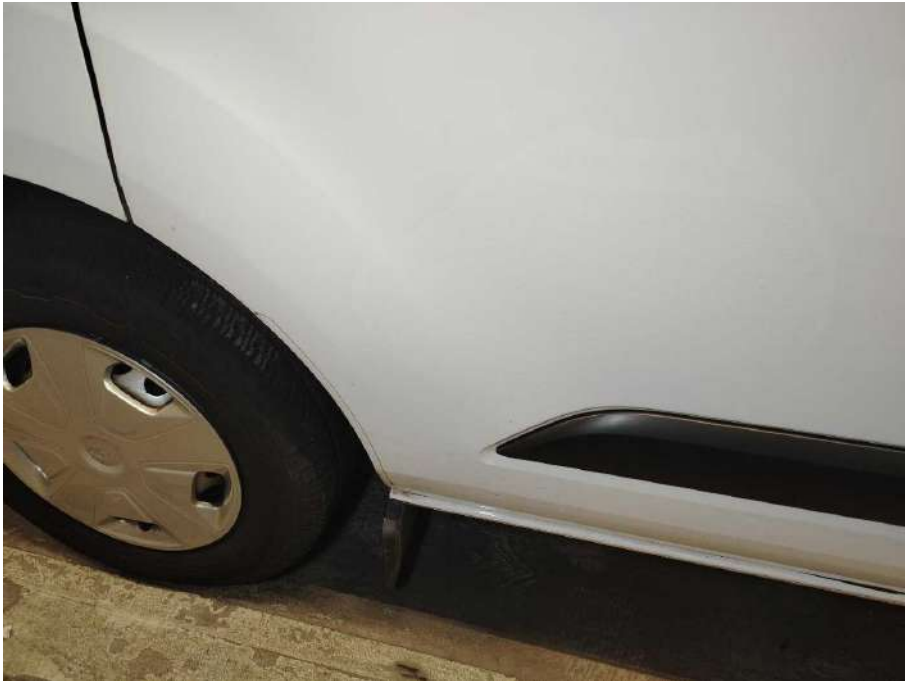
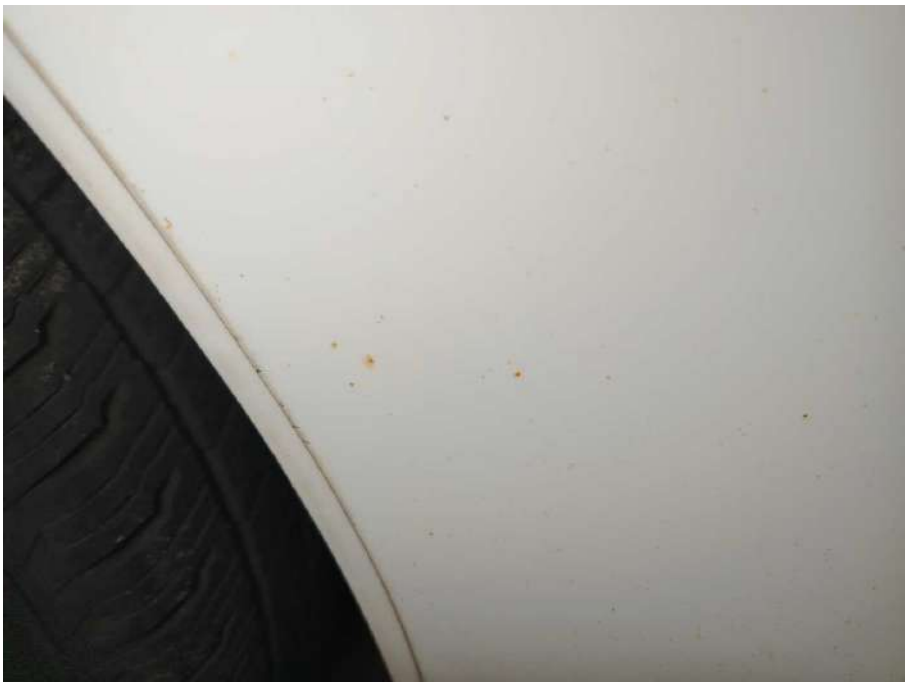
| | geschätzte<br>Reparaturkosten<br>(exkl. Mwst.) | Minderwert |
|---|---|---|
| Fahrzeug, Fahrzeug komplett, Flugrost, korrodiert, Smart Repair | 100,00 € | 100,00 € |

**Bild 39**  
Fahrzeug Fahrzeug komplett Flugrost korrodiert

**Bild 40**  
Fahrzeug Fahrzeug komplett Flugrost korrodiert

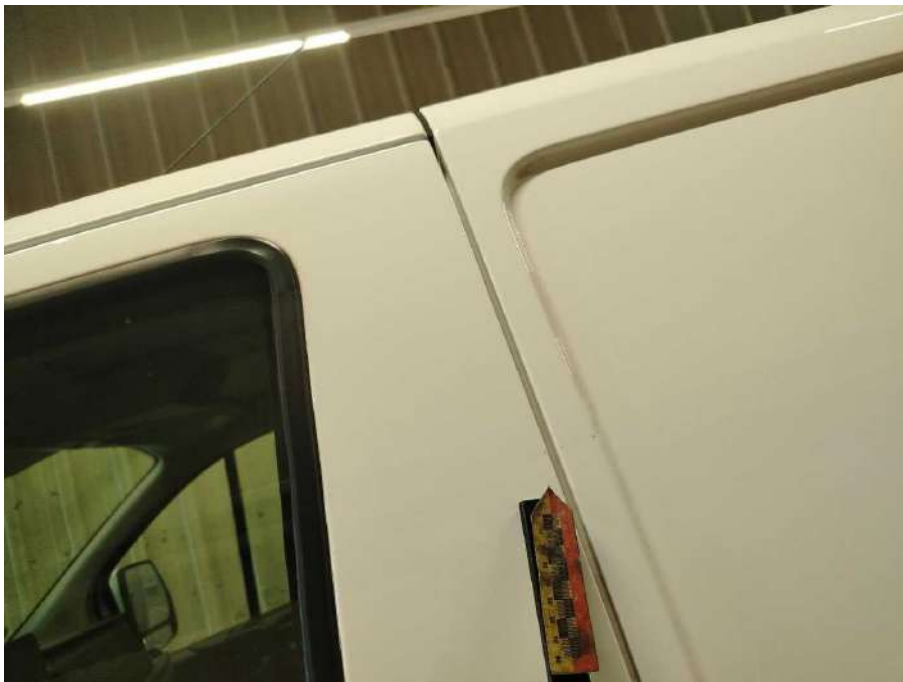
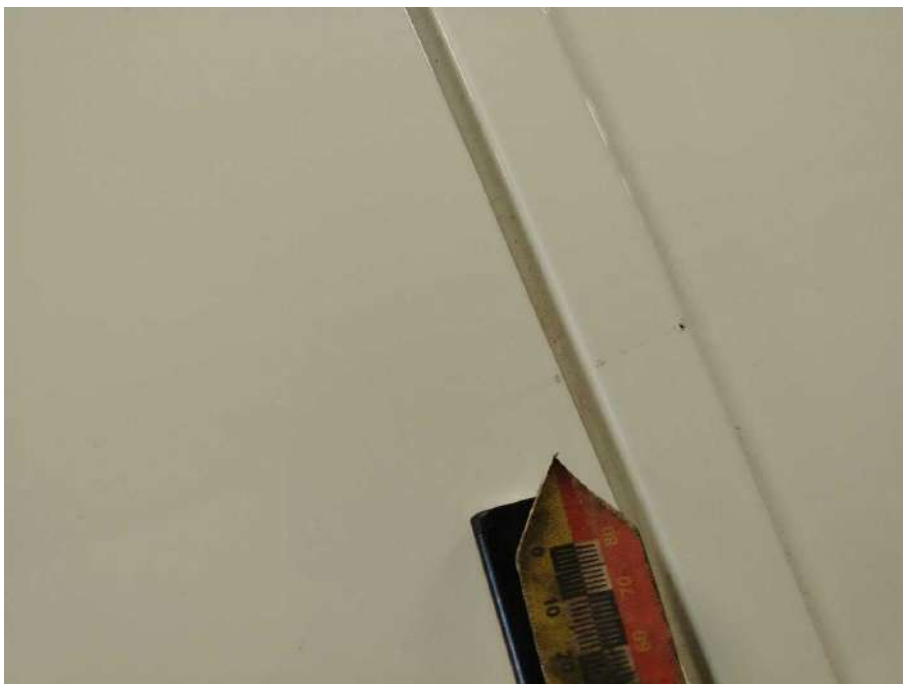
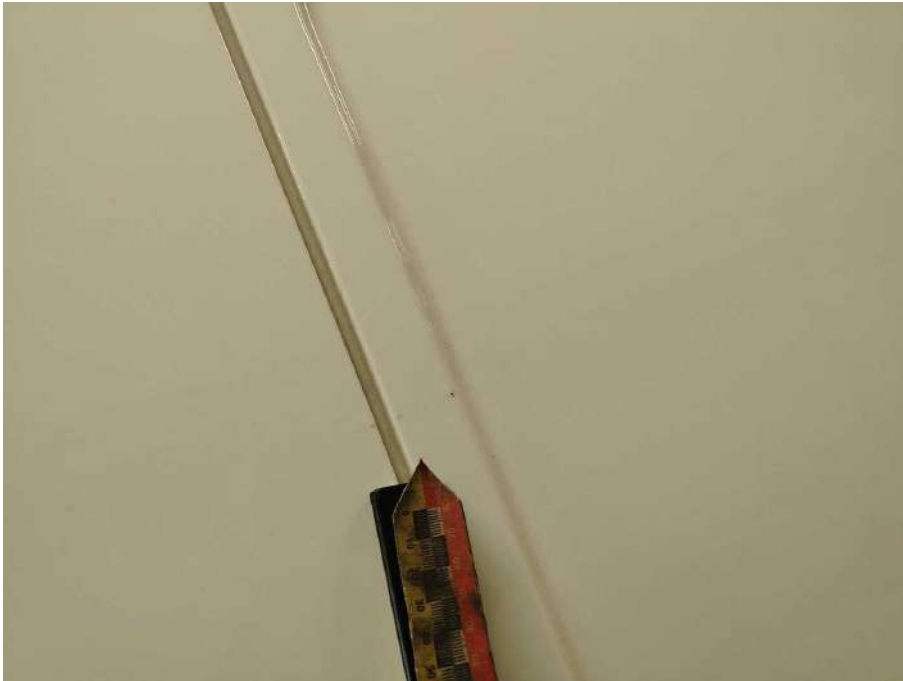
| | geschätzte<br>Reparaturkosten<br>(exkl. Mwst.) | Minderwert |
|---|---|---|
| linke Seite, Tür vorne links, und Seitenwand links, Kratzer, Smart Repair | 100,00 € | 100,00 € |

**Bild 41**  
linke Seite Tür vorne links und Seitenwand links Kratzer

**Bild 42**  
linke Seite Tür vorne links und Seitenwand links Kratzer

**Bild 43**  
linke Seite Tür vorne links und Seitenwand links Kratzer

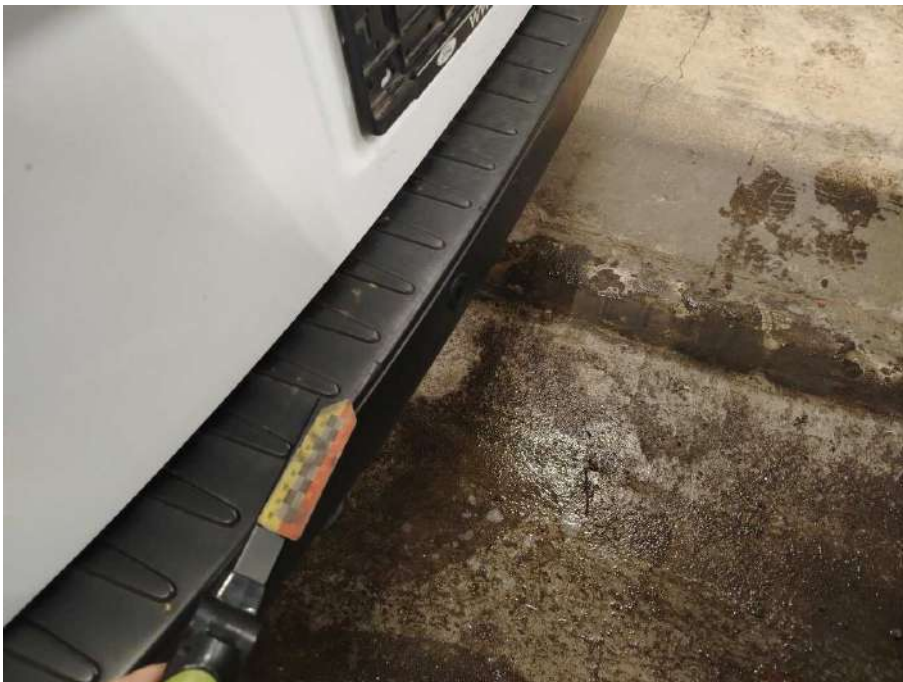
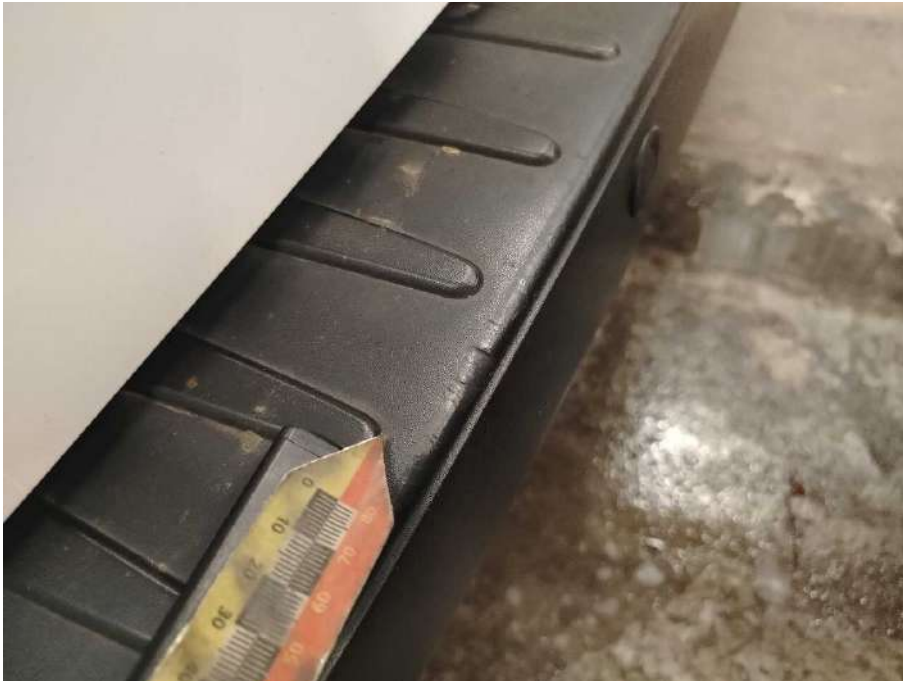
| | geschätzte<br>Reparaturkosten<br>(exkl. Mwst.) | Minderwert |
|---|---|---|
| Fahrzeugheck, Stoßfänger hinten, Kratzer, akzeptierter Schaden | 0,00 € | 0,00 € |

**Bild 44**  
Fahrzeugheck Stoßfänger hinten Kratzer

**Bild 45**  
Fahrzeugheck Stoßfänger hinten Kratzer

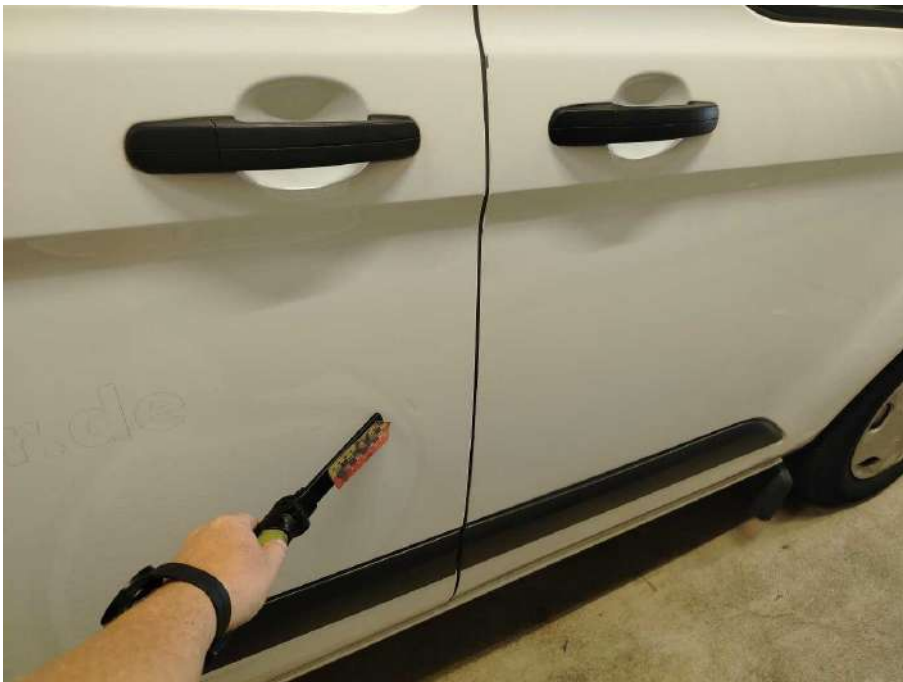
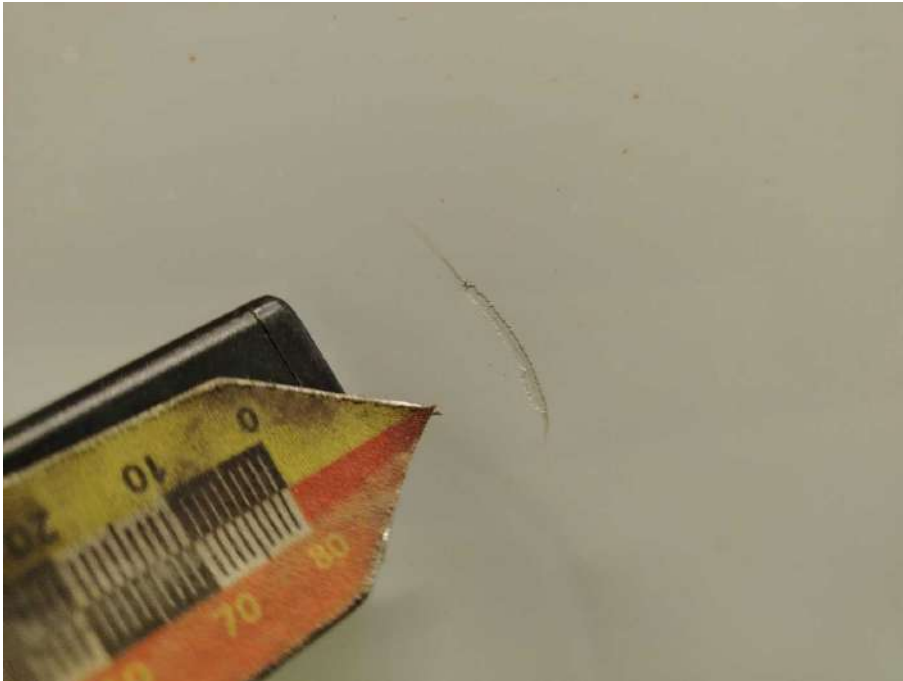
| Gemessenes Bauteil | Gemessene Lackschichtdicke (µm) |
|---|---|
| Schiebetür rechts | 215 |

| | geschätzte<br>Reparaturkosten<br>(exkl. Mwst.) | Minderwert |
|---|---|---|
| rechte Seite, Schiebetür rechts, Kratzer, lackieren | 550,00 € | 280,00 € |

**Bild 46**  
rechte Seite Schiebetür rechts Kratzer

**Bild 47**  
rechte Seite Schiebetür rechts Kratzer

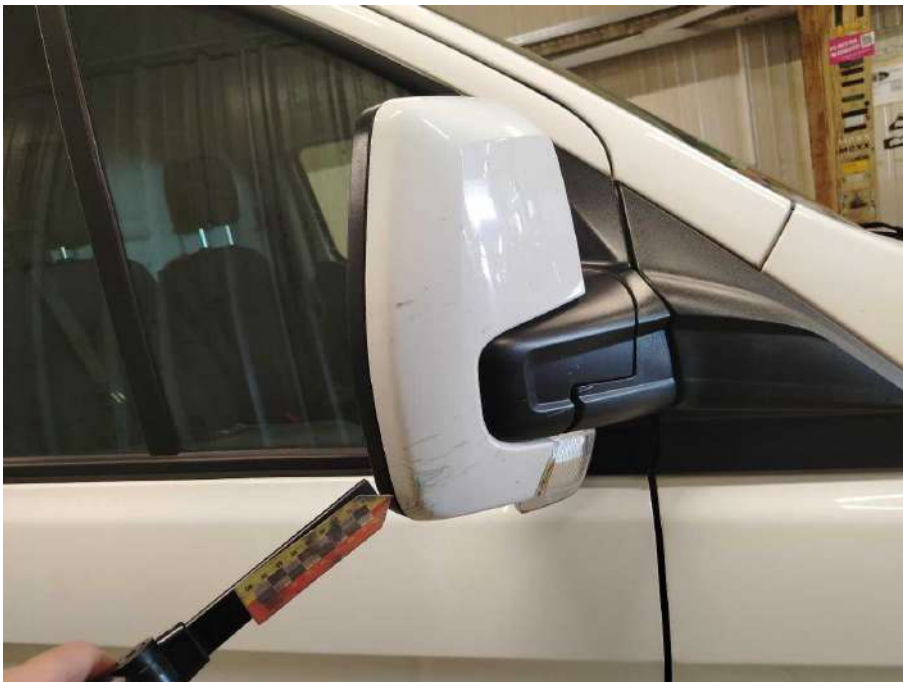
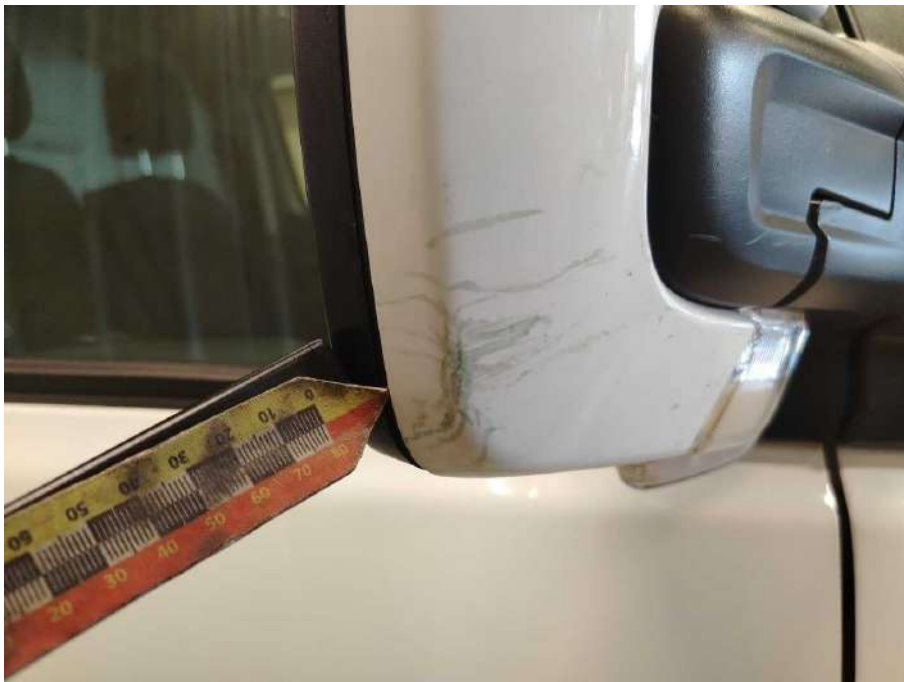
| | geschätzte<br>Reparaturkosten<br>(exkl. Mwst.) | Minderwert |
|---|---|---|
| rechte Seite, Außenspiegelgehäuse rechts, verkratzt, lackieren | 150,00 € | 80,00 € |

**Bild 48**  
rechte Seite Außenspiegelgehäuse rechts verkratzt

**Bild 49**  
rechte Seite Außenspiegelgehäuse rechts verkratzt

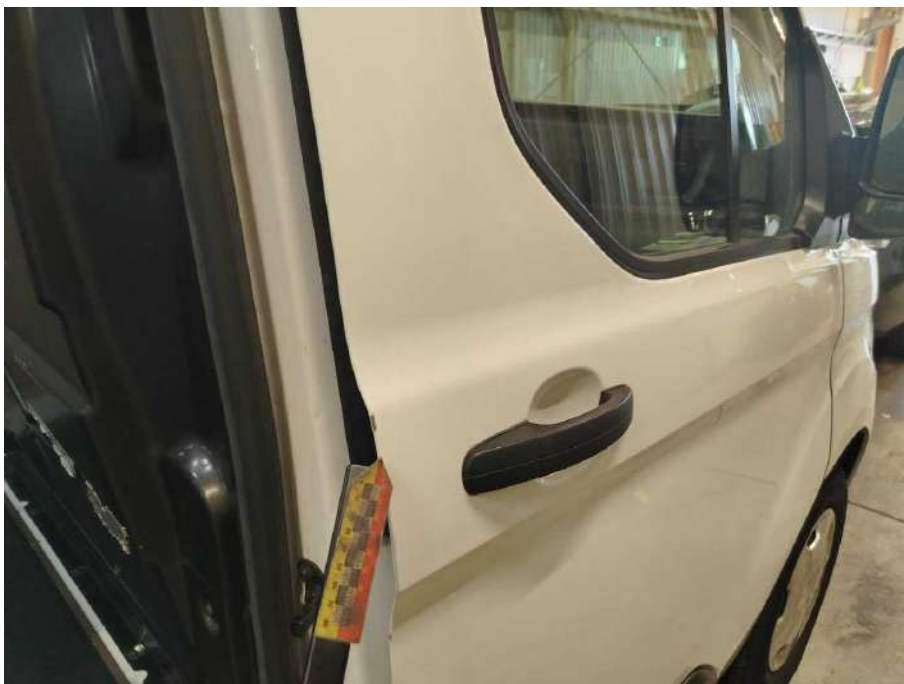
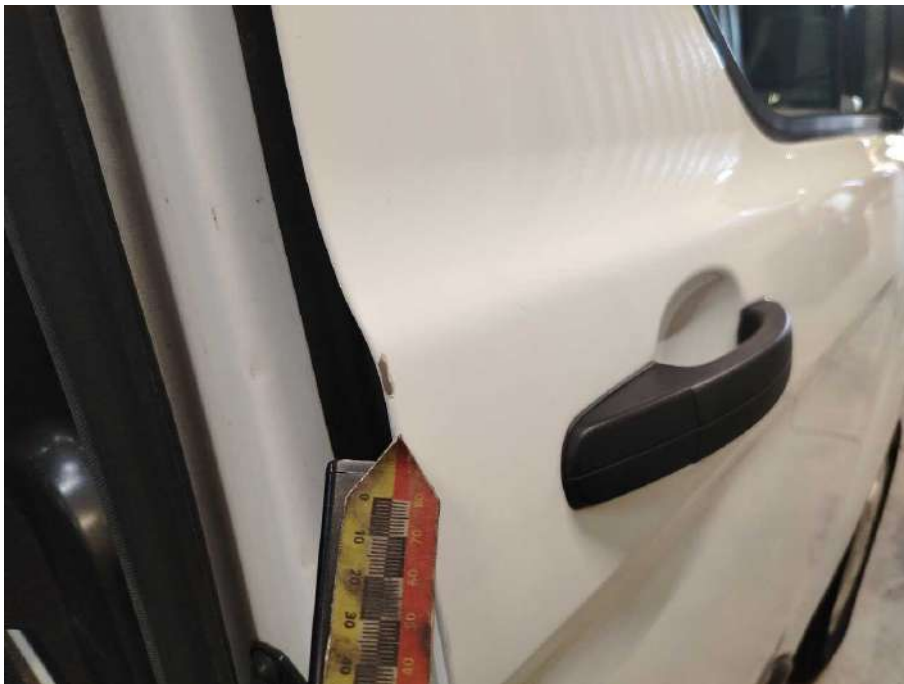
| Gemessenes Bauteil | Gemessene Lackschichtdicke (µm) |
|---|---|
| Tür vorne rechts | 238 |

| | geschätzte<br>Reparaturkosten<br>(exkl. Mwst.) | Minderwert |
|---|---|---|
| rechte Seite, Tür vorne rechts, Kratzer, Smart Repair | 85,00 € | 85,00 € |

**Bild 50**  
rechte Seite Tür vorne rechts Kratzer

**Bild 51**  
rechte Seite Tür vorne rechts Kratzer
