## Minderwertbericht

**Dokumentennummer:** 1963474  
**Auftrag vom:** 31.07.2026 / 09:19 Uhr  
**Auftrag per:** Kundensystem

| <b>Modell:</b> | Transit Custom 2.0 TDCi<br>280 L1 Trend (EURO 6d) | <b>Erstzulassung:</b> | 02.11.2021 |

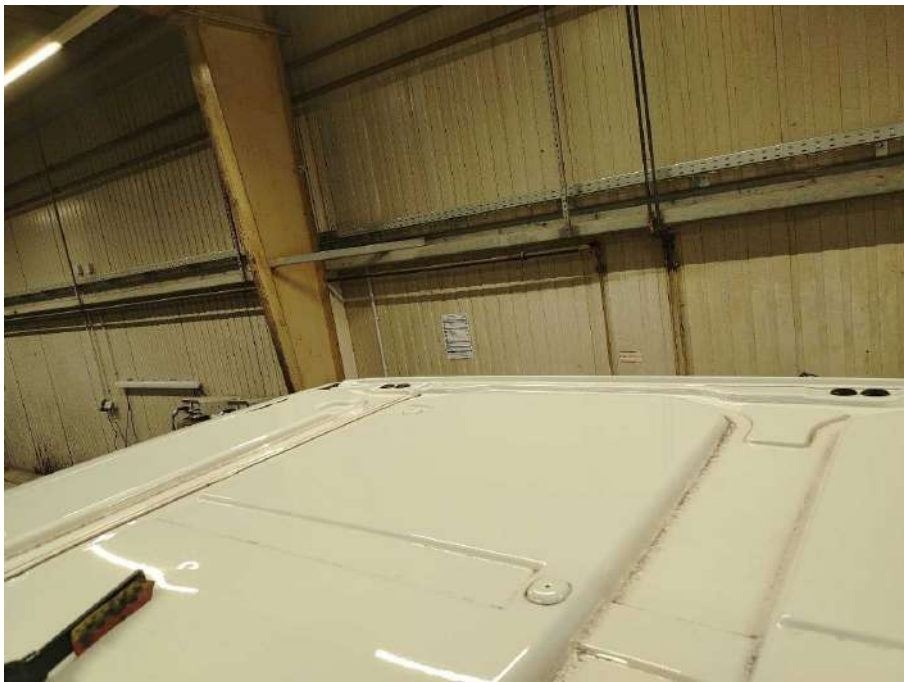
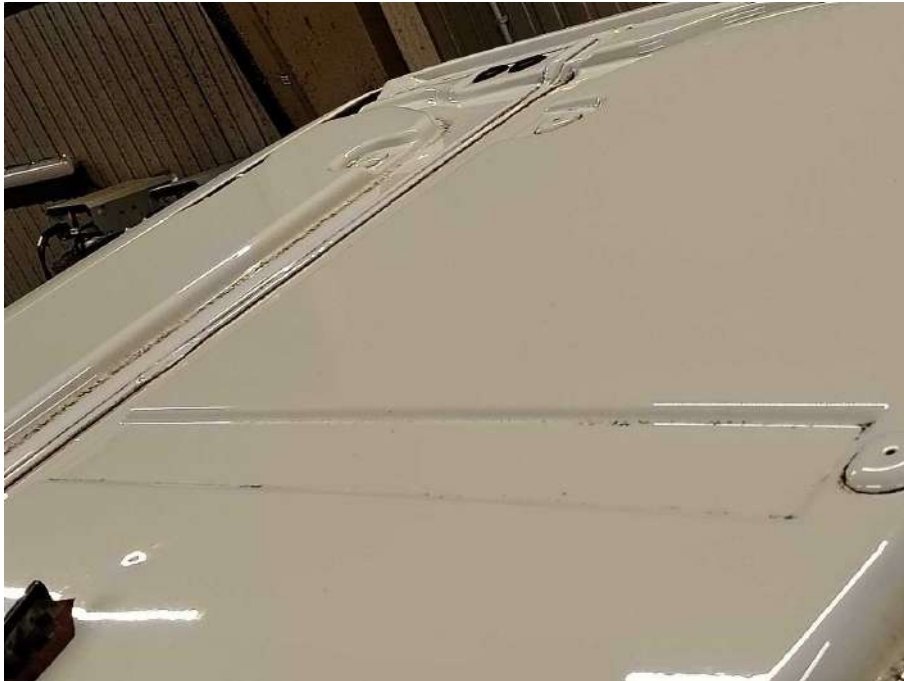
| Gemessenes Bauteil | Gemessene Lackschichtdicke (µm) |
|---|---|
| Dach | 239 |

| | geschätzte<br>Reparaturkosten<br>(exkl. Mwst.) | Minderwert |
|---|---|---|
| Dach, Dach, Delle, Smart Repair | 120,00 € | 120,00 € |

**Bild 52**  
Dach Dach Delle

**Bild 53**  
Dach Dach Delle

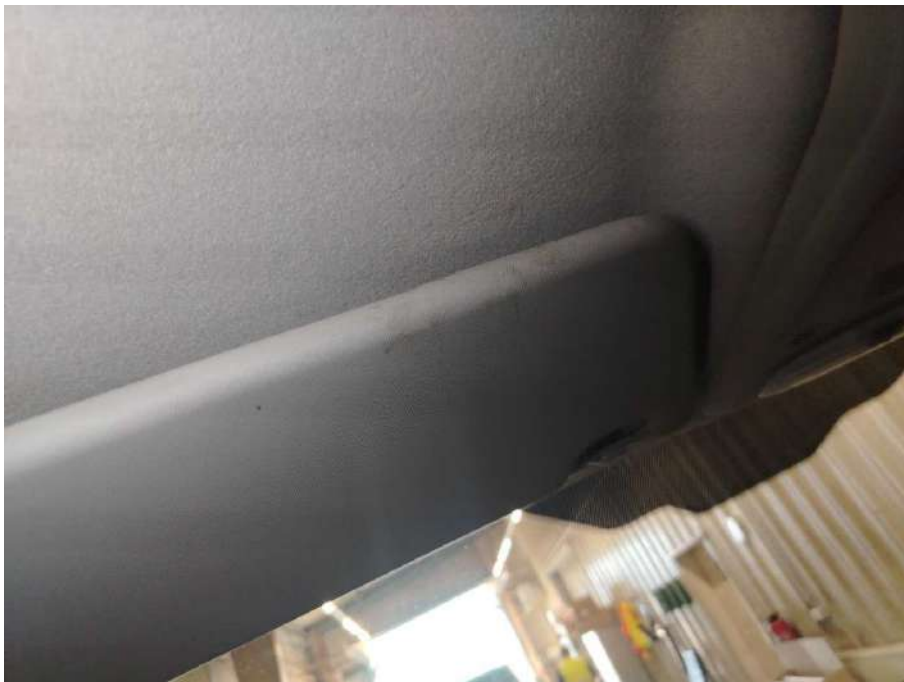
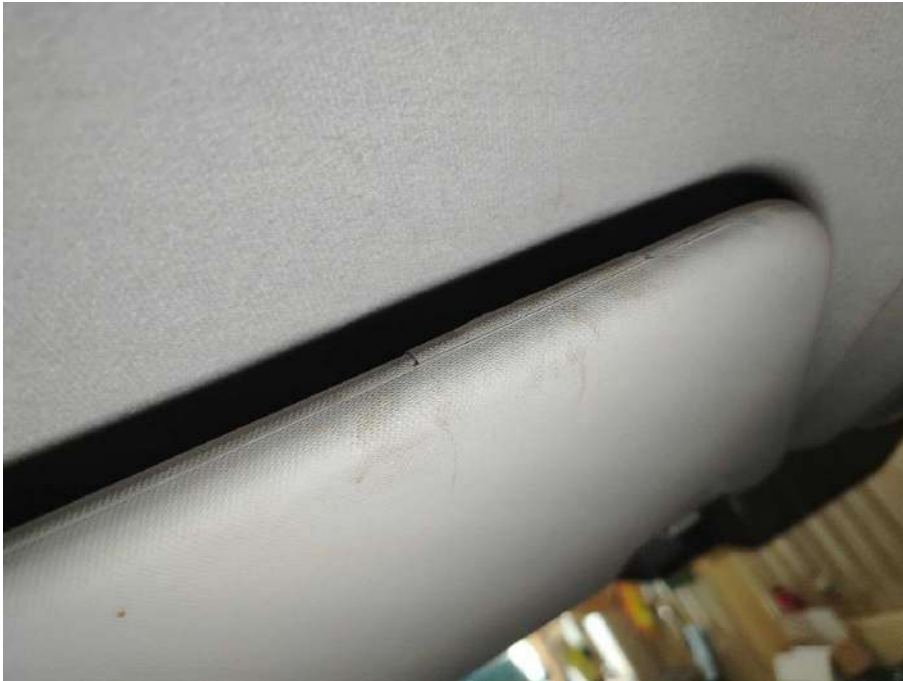
| | geschätzte<br>Reparaturkosten<br>(exkl. Mwst.) | Minderwert |
|---|---|---|
| Innenraum, Sonnenblende rechts, verschmutzt, reinigen | 10,00 € | 10,00 € |

**Bild 54**  
Innenraum Sonnenblende rechts verschmutzt

**Bild 55**  
Innenraum Sonnenblende rechts verschmutzt

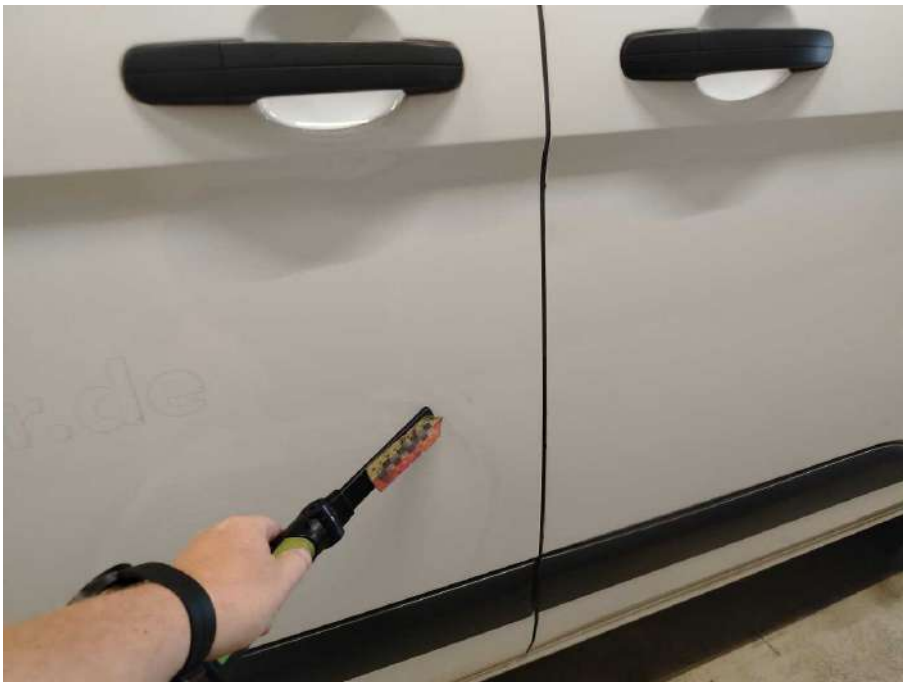
| | geschätzte<br>Reparaturkosten<br>(exkl. Mwst.) | Minderwert |
|---|---|---|
| Fahrzeug, Fahrzeugbeschriftung, Reste, vorhanden, neutralisieren / entfernen | 100,00 € | 100,00 € |

**Bild 56**  
Fahrzeug Fahrzeugbeschriftung Reste vorhanden
