Zustandsbericht / Minderwertgutachten

ALD AutoLeasing D GmbH Kooperationen, Nedderfeld 95, 22529 Hamburg
28.02.2025

Erstzulassung	12.12.2019	Fahrzeugart	Personenkraftwagen
Hersteller	Jaguar	Typ / Verkaufsbez.	I-PACE (03.2018->) / I-PACE S EV400
Aufbauart	Geländewagen	Türen	5
Fahrzeug-Ident.-Nr.	SADHA2B13L1F88662	HSN / TSN	1590 / AHX
DAT Europa-Code®	013800460040001	DAT Marktindex	DE001 5980
Km-Stand abgelesen	73003	Nächste HU §29 StVZO	02 / 2027
Energiequelle / Kraftstoff	Elektro	Zylinderanzahl	/
Leistung (kW)	172	Schadstoffklasse:	2017/1151;WLTP;reine Elektrofz
Getriebe / Gänge	Automatik / 3	Felgen	Leichtmetall
Farbe	Weiß / Uni / 1AA

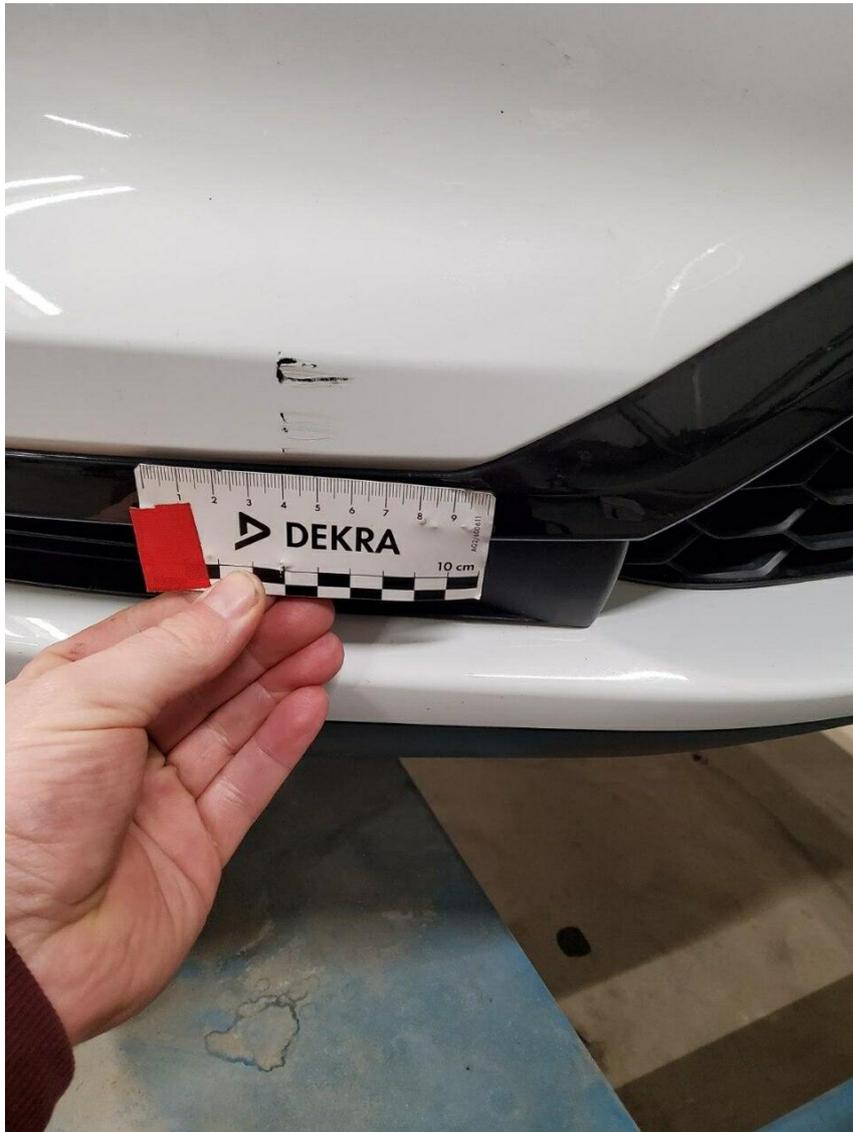
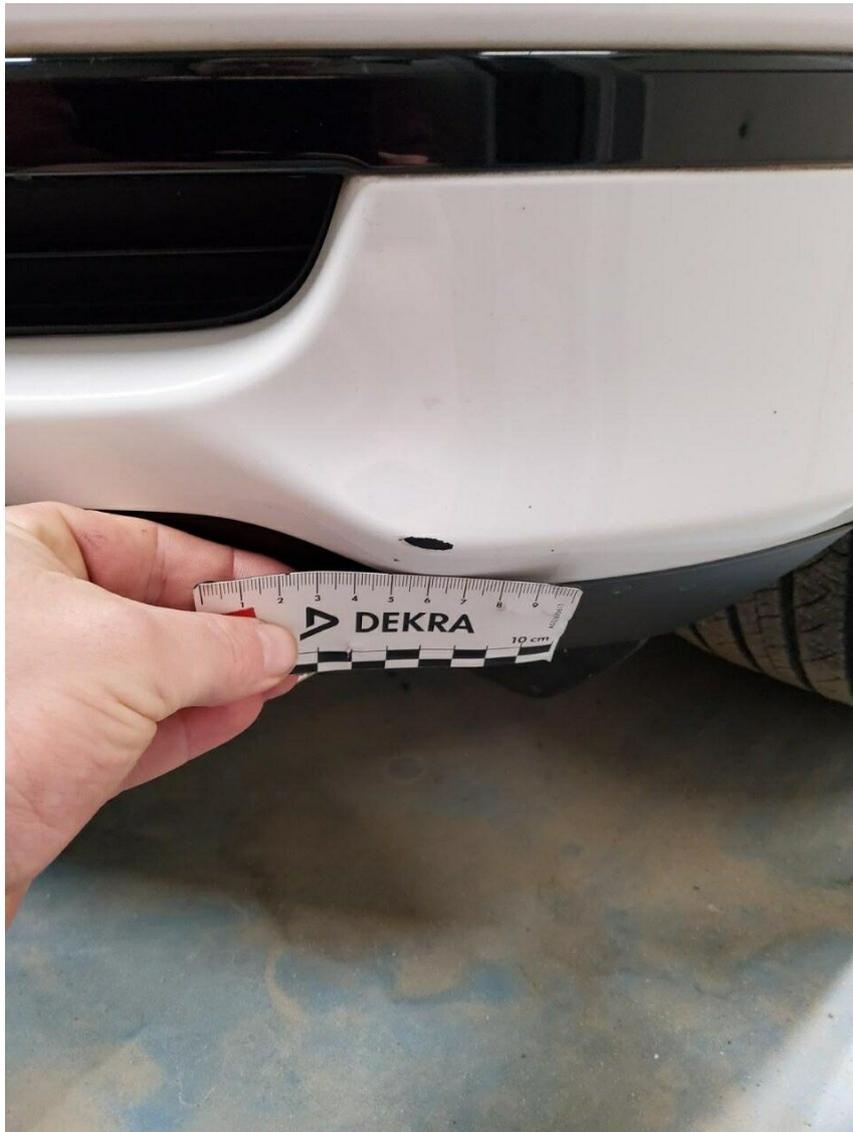
Bild 6 : Stoßfänger vorne, Kratzer , lackieren mit Lackaufbau

Bild 7 : Stoßfänger vorne, Kratzer , lackieren mit Lackaufbau

1. Stoßfänger hinten Kratzer, smart repair (Bild 8)
2. Unterfahrschutz hinten gebrochen, erneuern (Bild 9, 10, 11)
3. Stoßfänger vorne, Kratzer, lackieren mit Lackaufbau (Bild 6, 7)

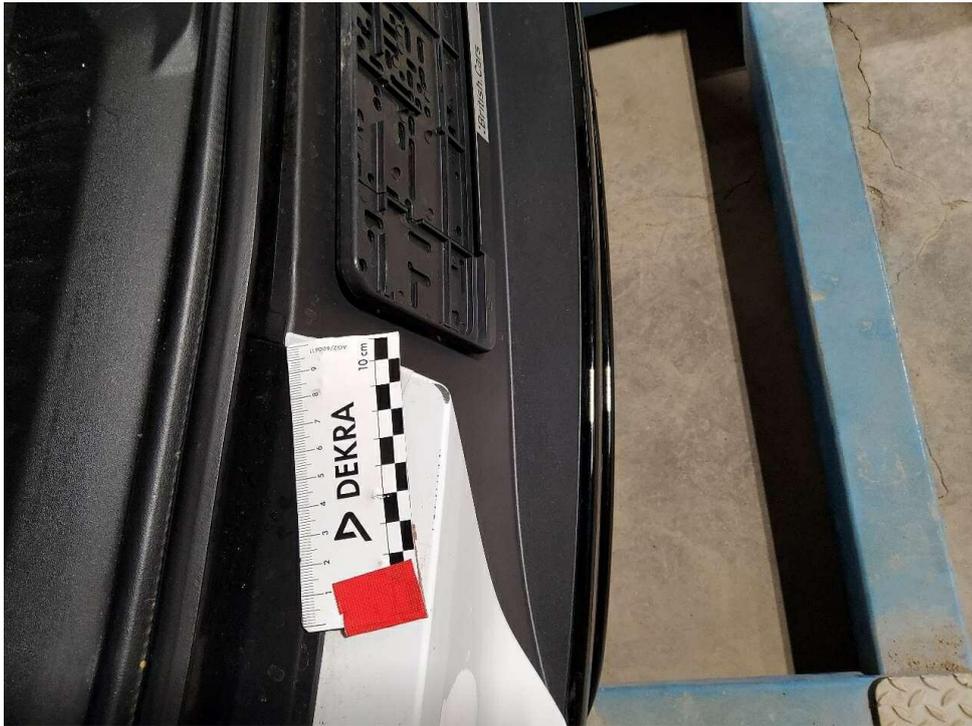
Bild 8 : Stoßfänger hinten Kratzer

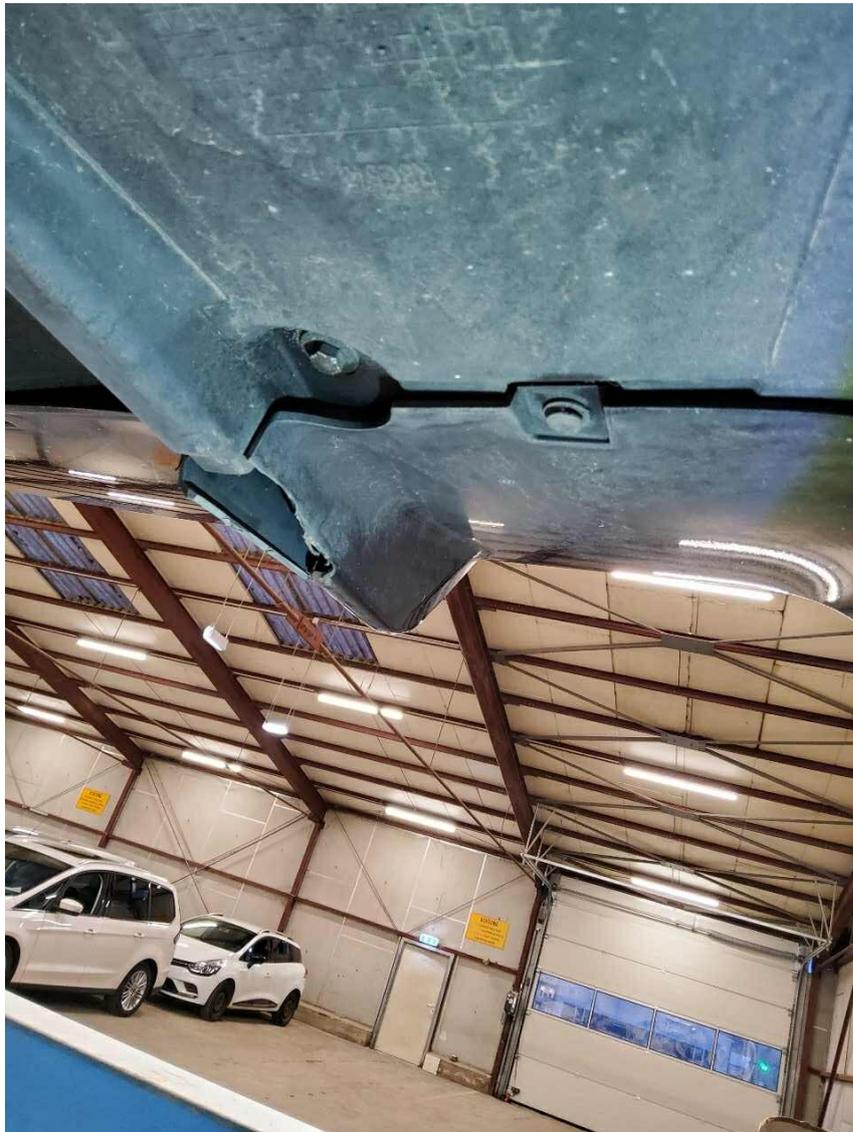
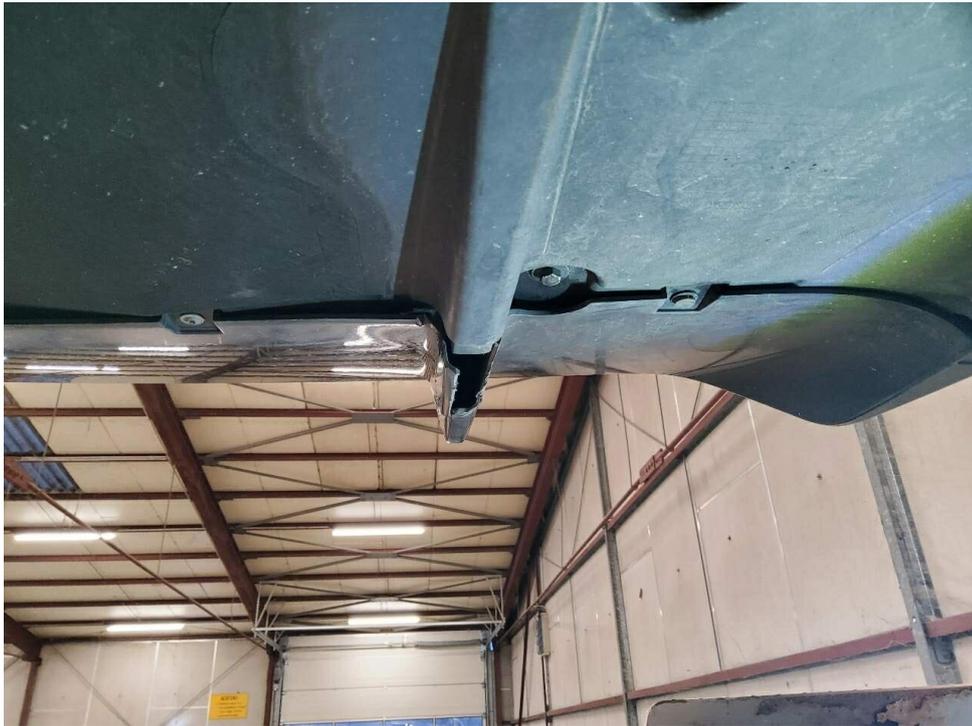
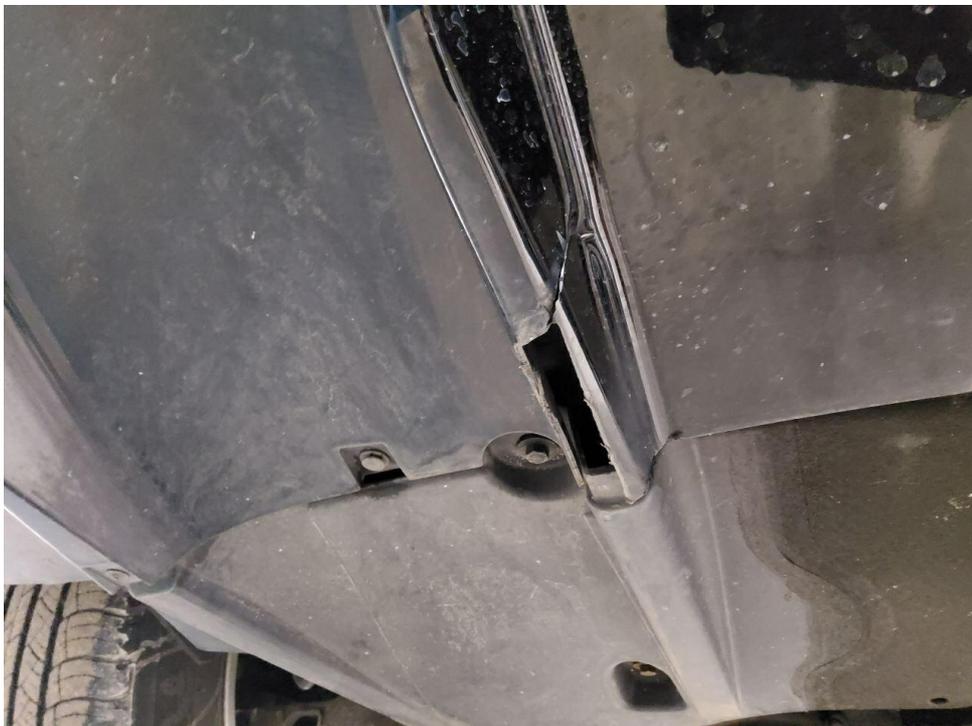
Bild 9 : Unterfahrschutz hinten gebrochen

Bild 10 : Unterfahrschutz hinten gebrochen

Bild 11 : Unterfahrschutz hinten gebrochen
