## Rücknahmegutachten

**Berichtsnr.:** 90025002380  
**Auftragsnummer:** 44fc8520-7a3a-4c9e-936a-7c32185a7a60  
**Vertragsnummer:**  
**Kunde:** Fleetpool GmbH  
Schanzenstr. 41d  
51063 Köln  
**Besichtigt durch:** Felix Nickusch  
**Besichtigt am:** 04.03.2025 um 09:11 Uhr  
**Standort:** Peter Hillig  
**Straße:** Siedlung Waldfrieden 3  
01705 Freital  
Deutschland  
**Fahrzeugart:** PKW / SUV / Geländewagen  
**Hersteller:** Mazda  
**Modell / Verkaufsbezeichnung:** MX-30 / Ad'vantage  
**Fahrzeugidentifizierungsnummer:** JMZDR1WBJ00203776

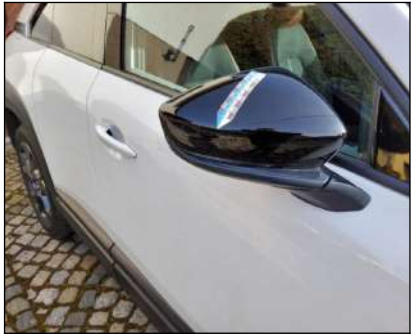
| 3 | Aussenspiegel rechts<br>Kratzer | 0,00 EUR | 0,00 EUR | |

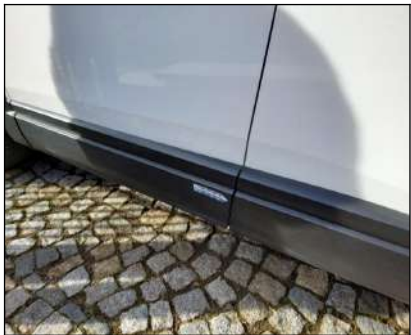
| 5 | Zierleiste<br>Kratzer | 0,00 EUR | 0,00 EUR | |

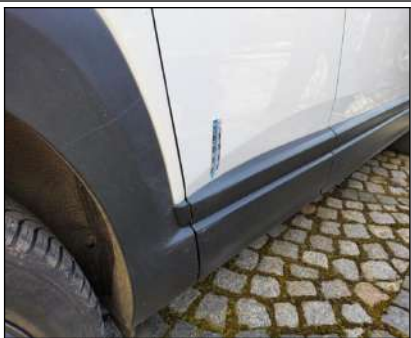
| 8 | Zierleiste<br>Kratzer | 0,00 EUR | 0,00 EUR | |

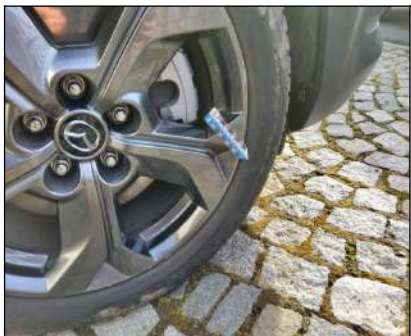
| 1 | Reifen vorne rechts<br>Beschädigt - Erneuern | 160,00 EUR | 160,00 EUR | |

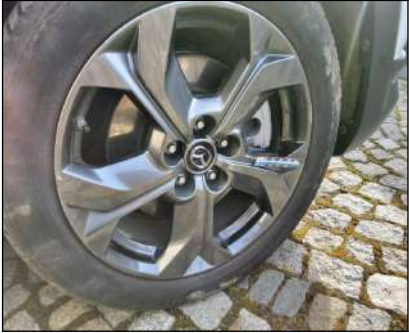
| 2 | Alufelge 1.Achse rechts<br>Verschrammt - Erneuern | 450,00 EUR | 450,00 EUR | |

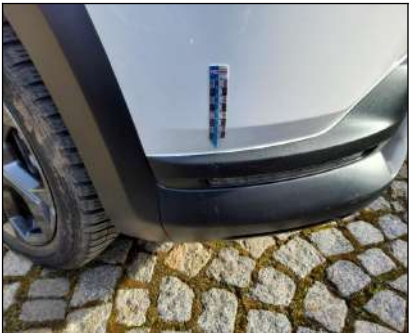
| 4 | Stoßfänger vorne unterhalb<br>Verformt - Erneuern | 1.310,00 EUR | 1.180,00 EUR | |

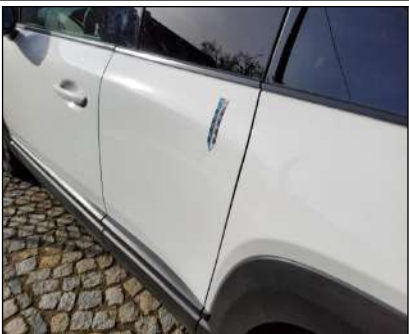
| 6 | Tür hinten links<br>Delle - Smart repair | 110,00 EUR | 110,00 EUR | |

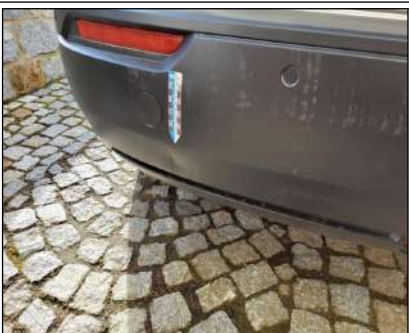
| 7 | Stoßfänger hinten<br>Verformt - Erneuern | 1.000,00 EUR | 900,00 EUR | |

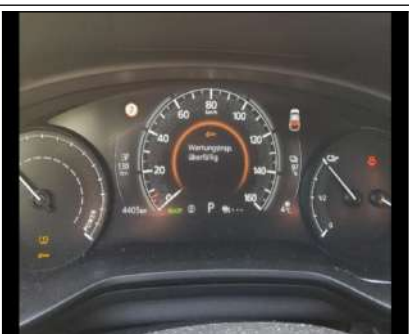
| 9 | Inspektions-Service<br>Fällig - Durchführen | 0,00 EUR | 0,00 EUR | |

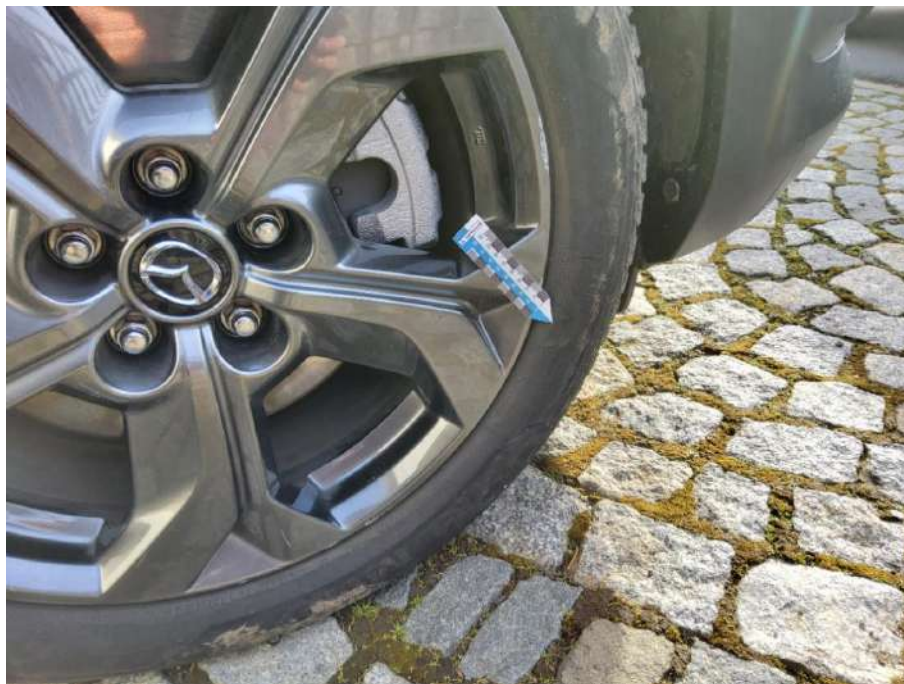
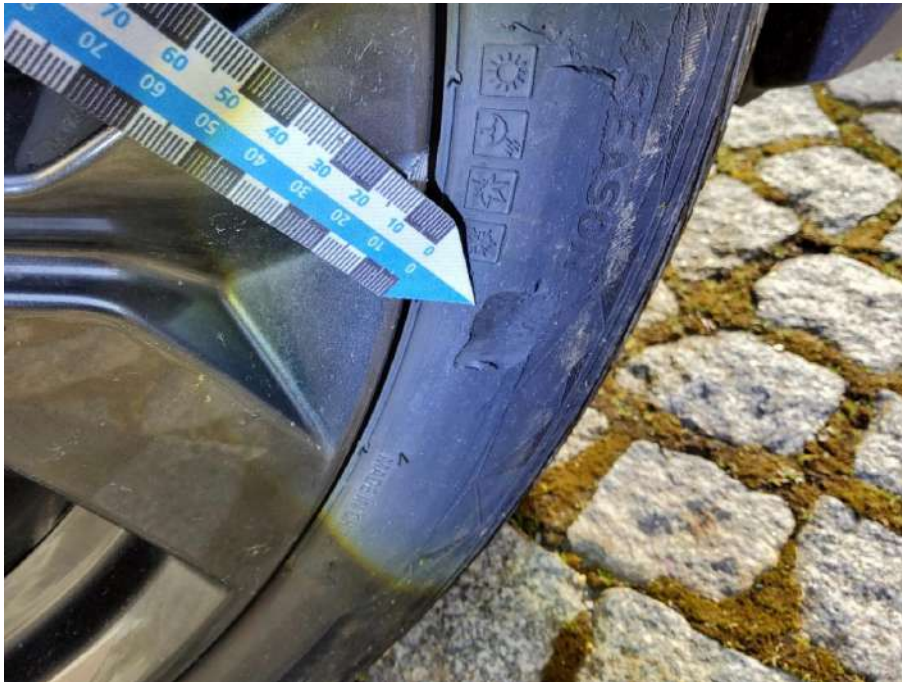
**Bild 16** Reifen vorne rechts Beschädigt - Erneuern

**Bild 17** Reifen vorne rechts Beschädigt - Erneuern

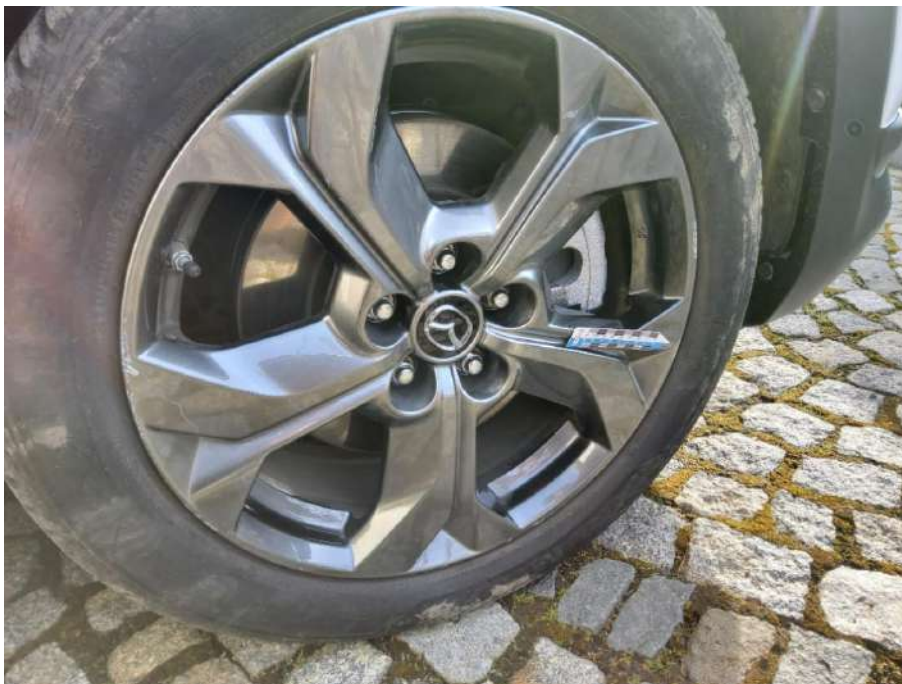
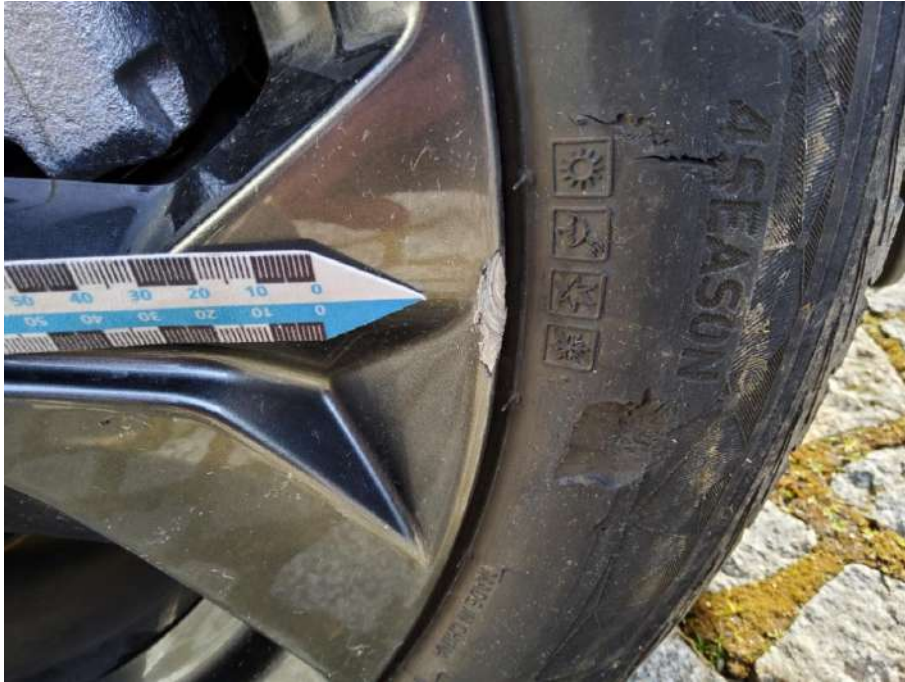
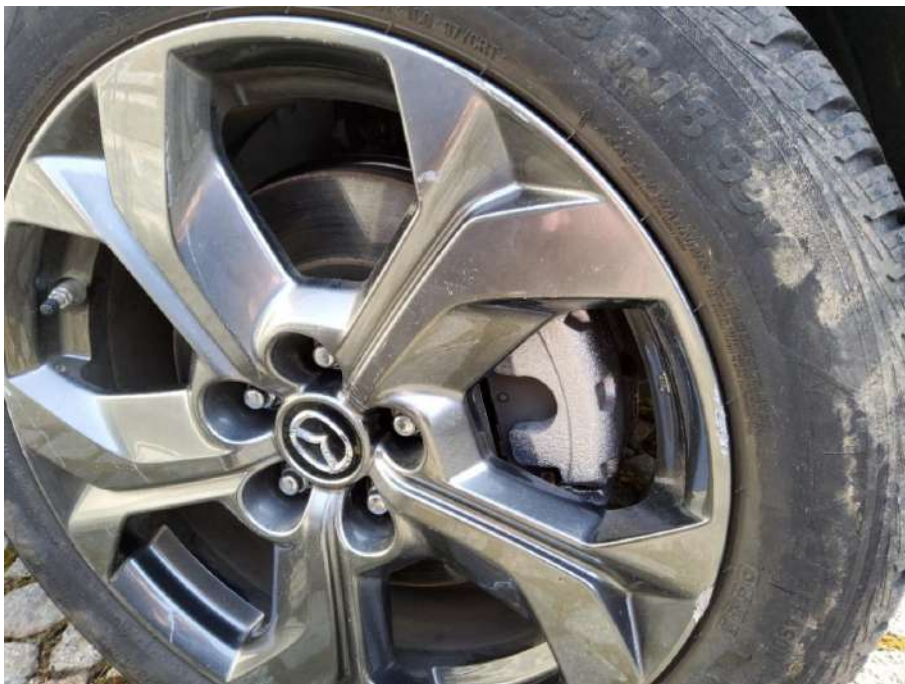
**Bild 18** Alufelge 1.Achse rechts Verschrammt - Erneuern

**Bild 19** Alufelge 1.Achse rechts Verschrammt - Erneuern

**Bild 20** Alufelge 1.Achse rechts Verschrammt - Erneuern

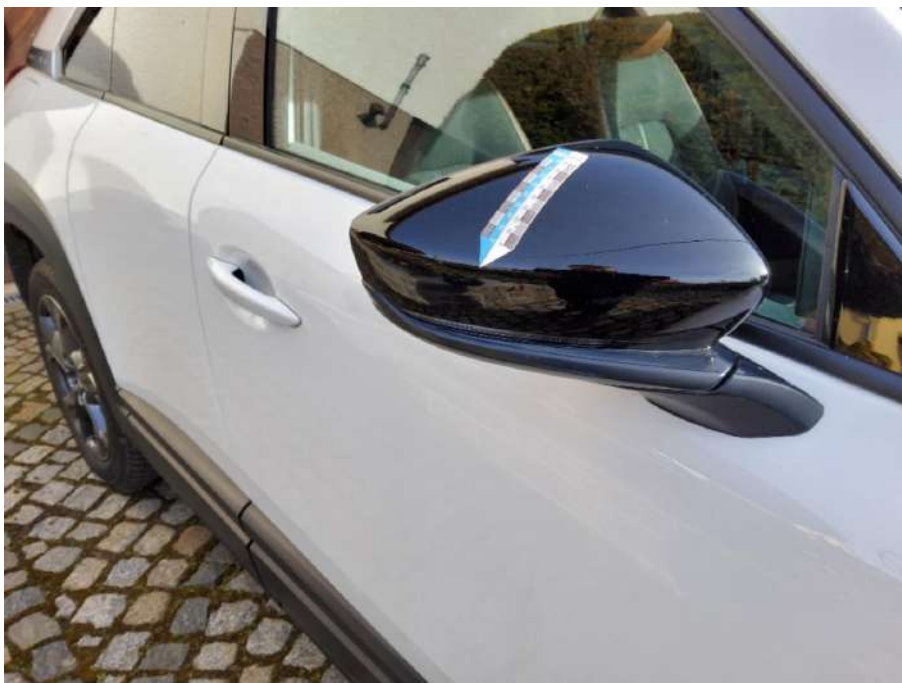
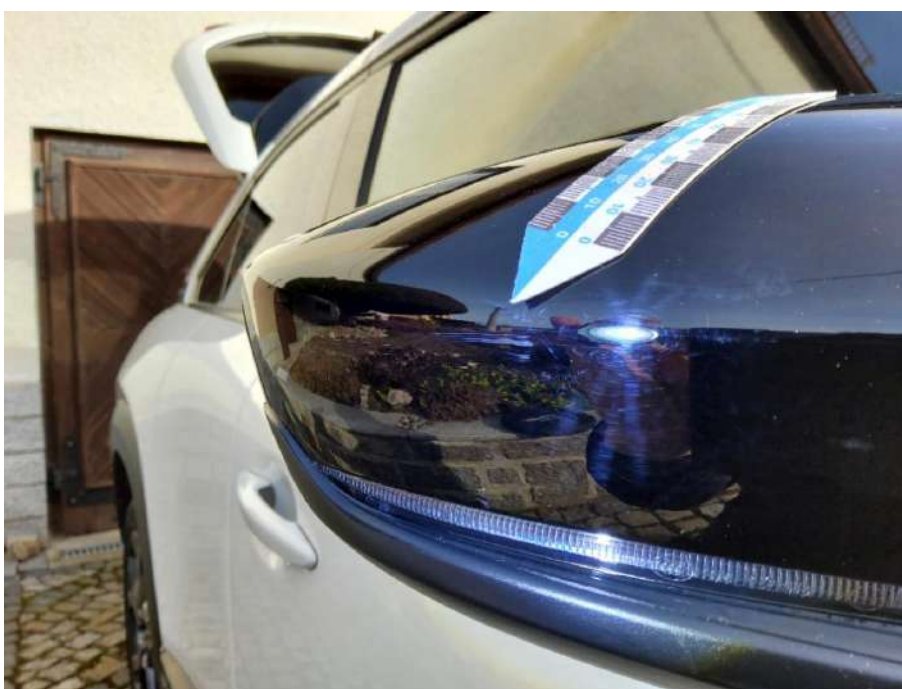
**Bild 21** Aussenspiegel rechts Kratzer

**Bild 22** Aussenspiegel rechts Kratzer

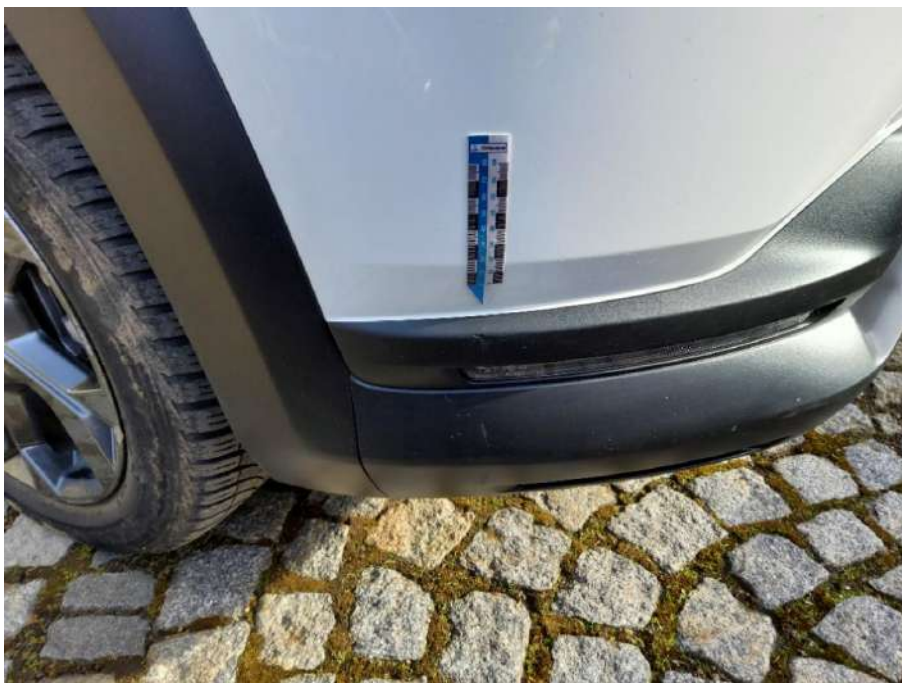
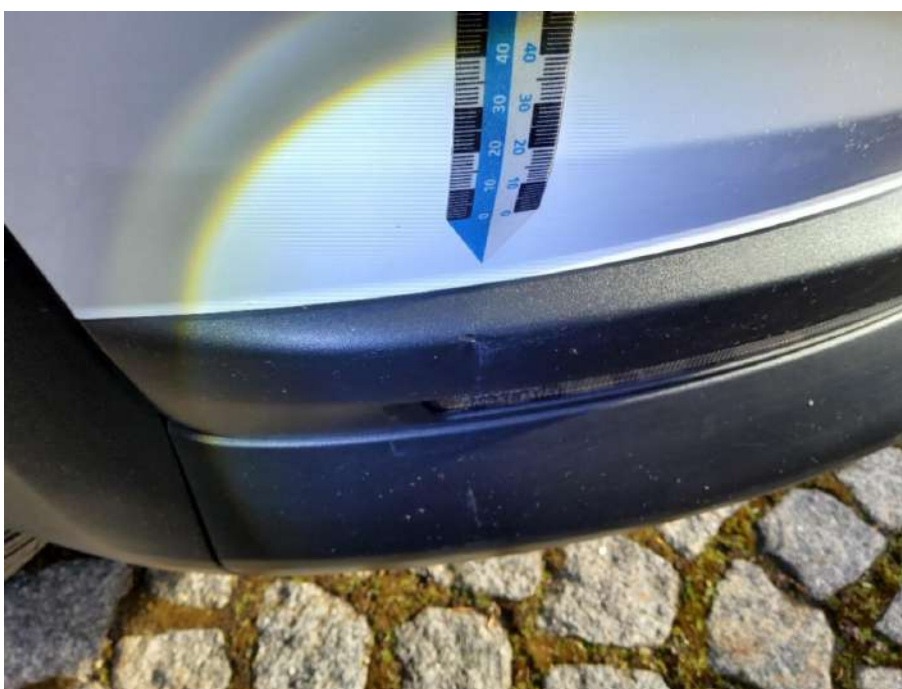
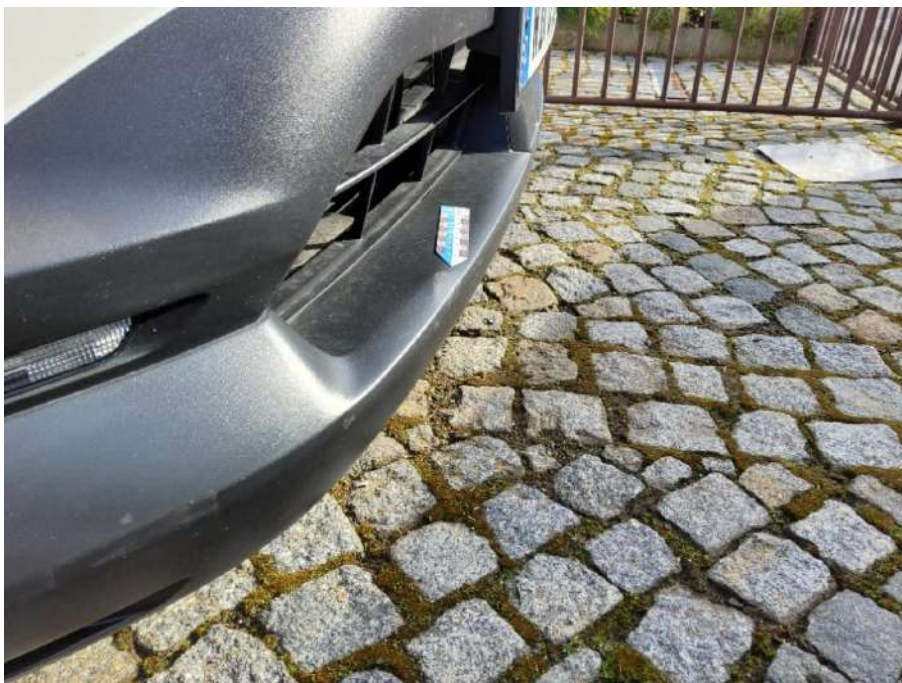
**Bild 23** Stoßfänger vorne unterhalb Verformt - Erneuern

**Bild 24** Stoßfänger vorne unterhalb Verformt - Erneuern

**Bild 25** Stoßfänger vorne unterhalb Verformt - Erneuern

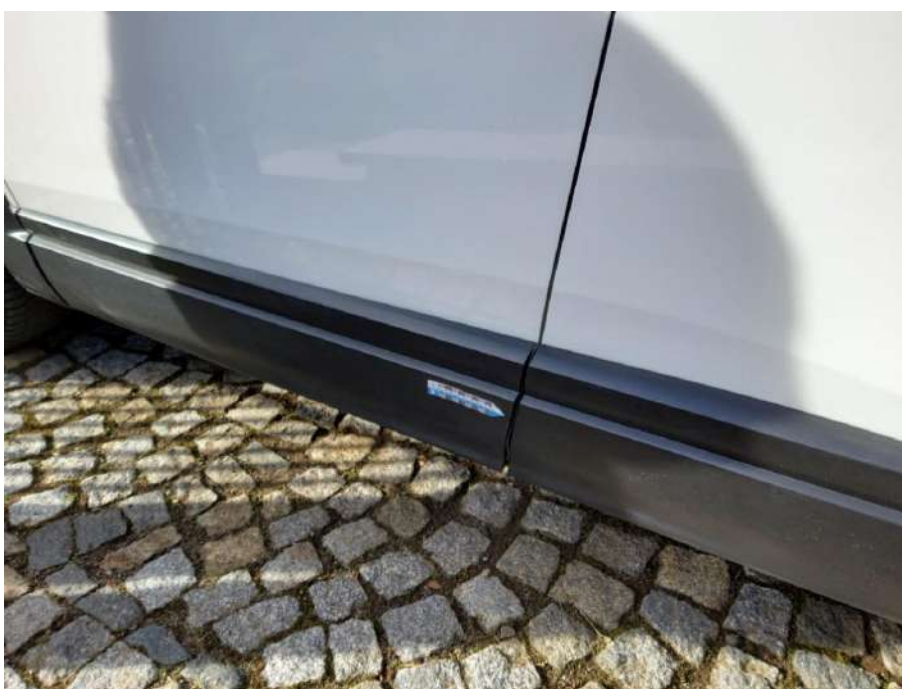
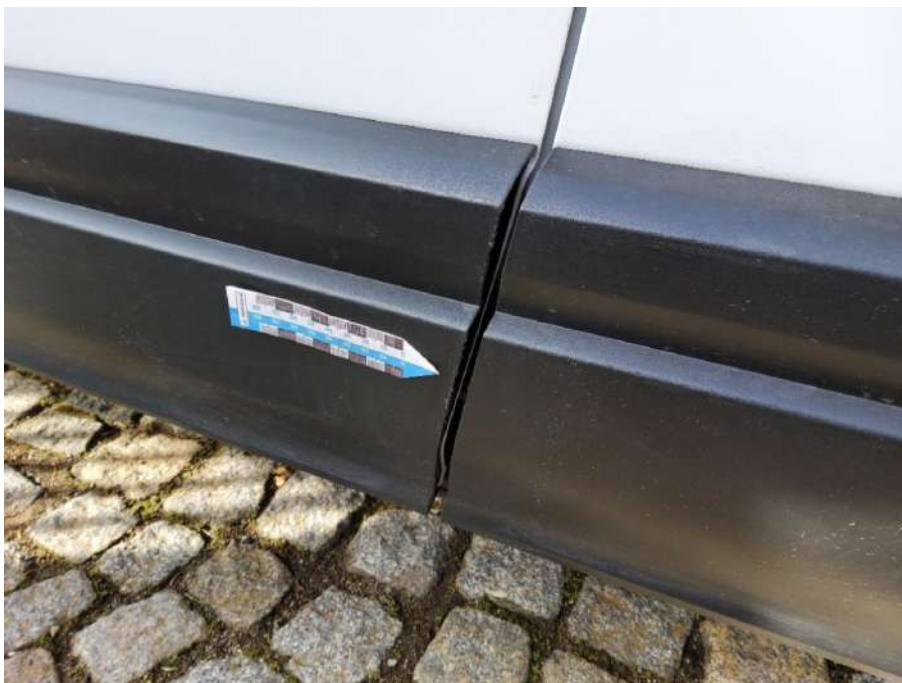
**Bild 26** Zierleiste Kratzer

**Bild 27** Zierleiste Kratzer

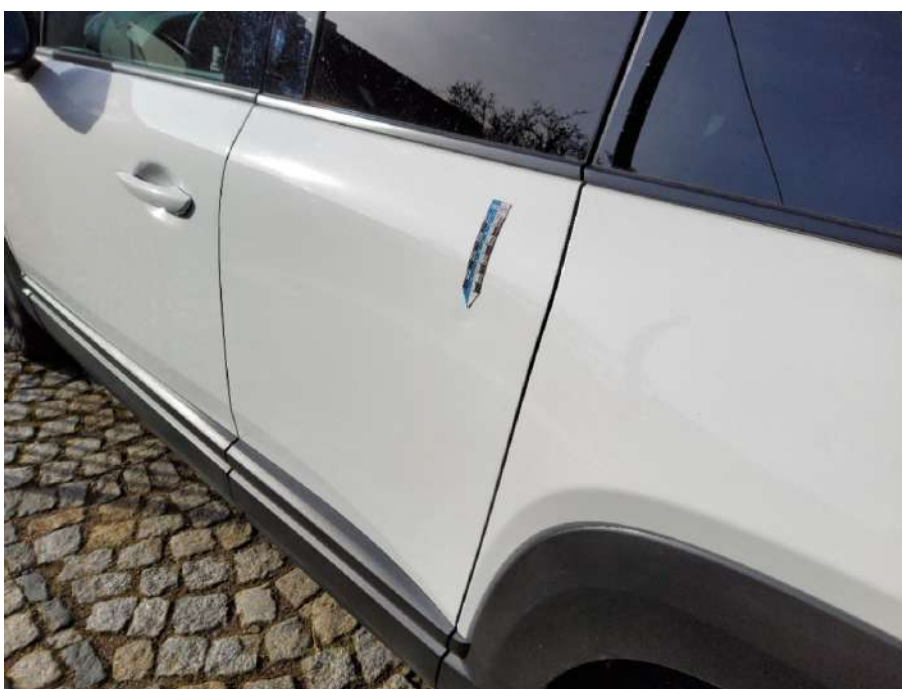
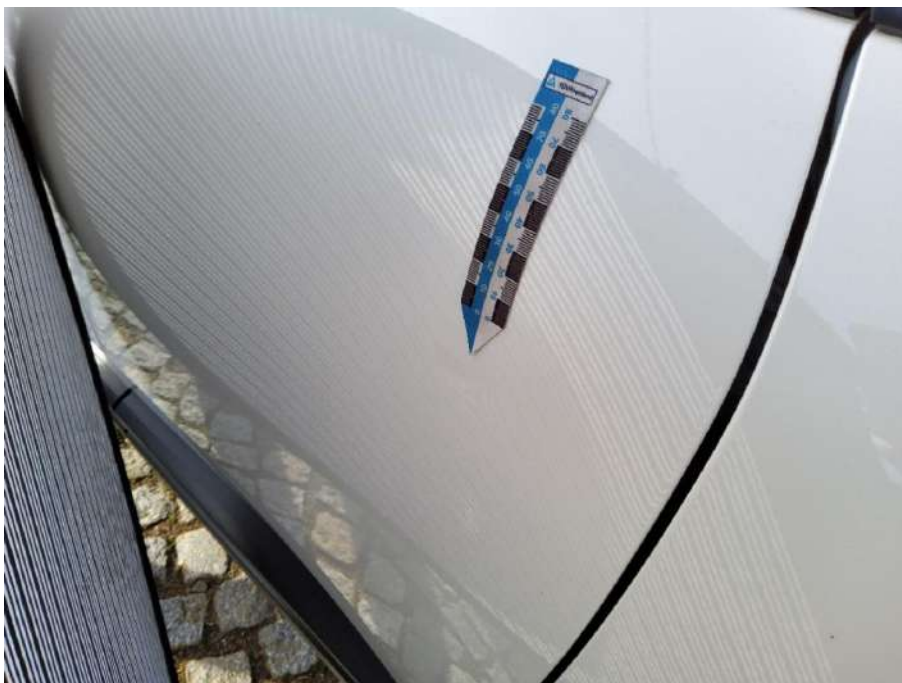
**Bild 28** Tür hinten links Delle - Smart repair

**Bild 29** Tür hinten links Delle - Smart repair

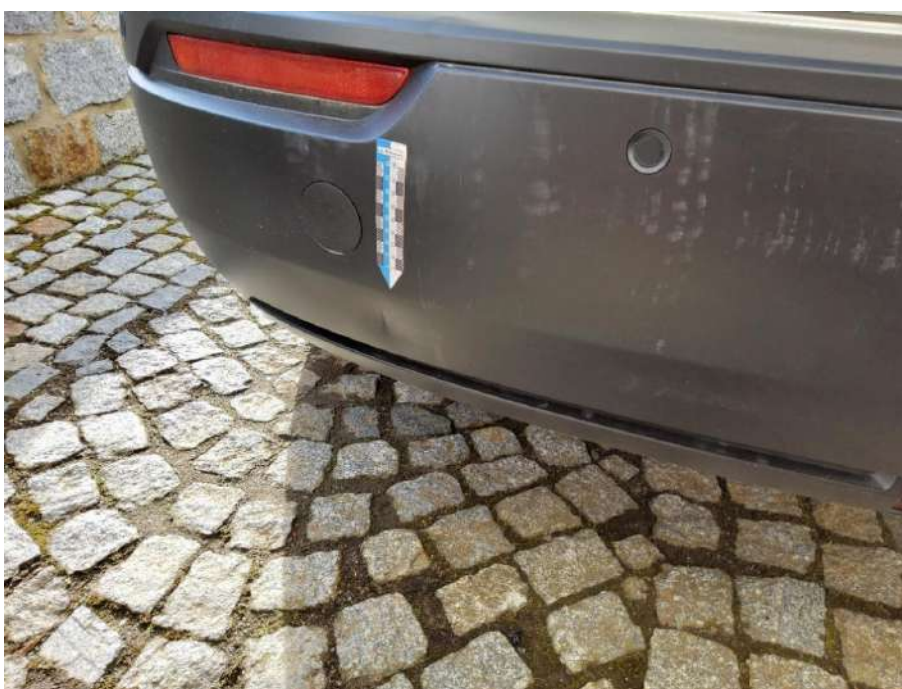
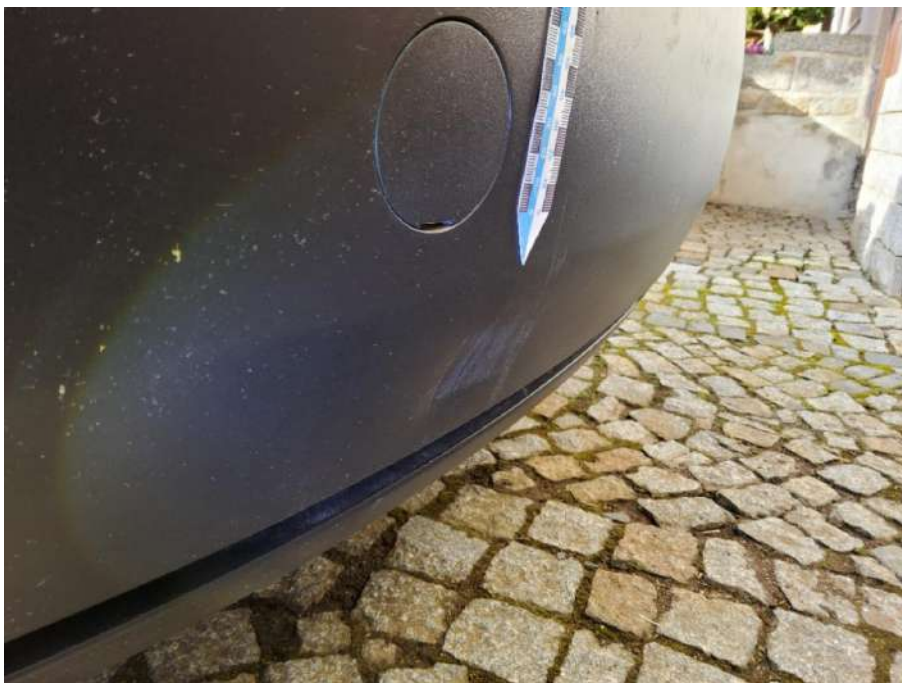
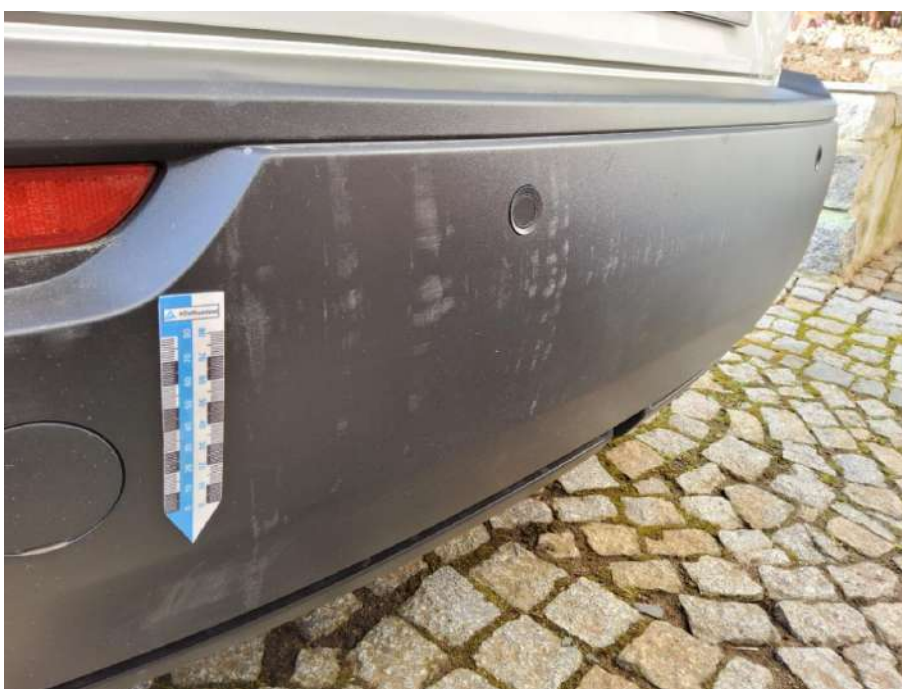
**Bild 30** Stoßfänger hinten Verformt - Erneuern

**Bild 31** Stoßfänger hinten Verformt - Erneuern

**Bild 32** Stoßfänger hinten Verformt - Erneuern

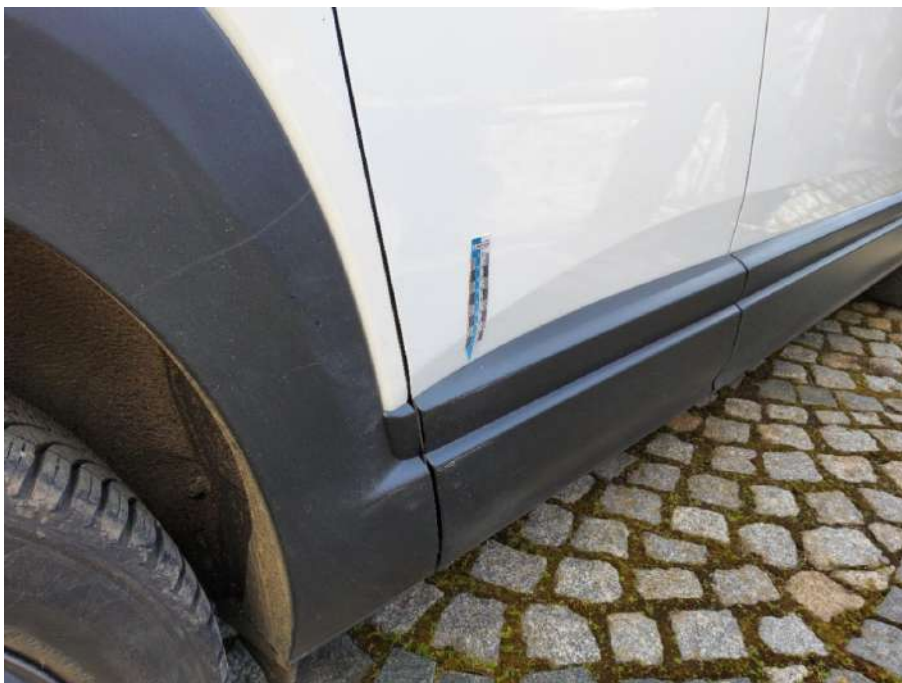
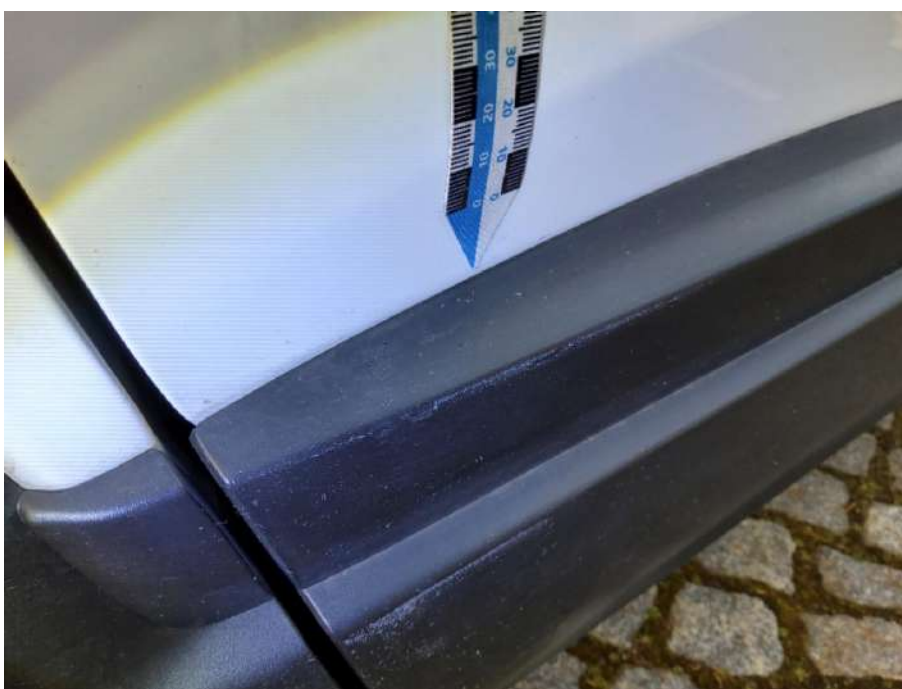
**Bild 33** Zierleiste Kratzer

**Bild 34** Zierleiste Kratzer

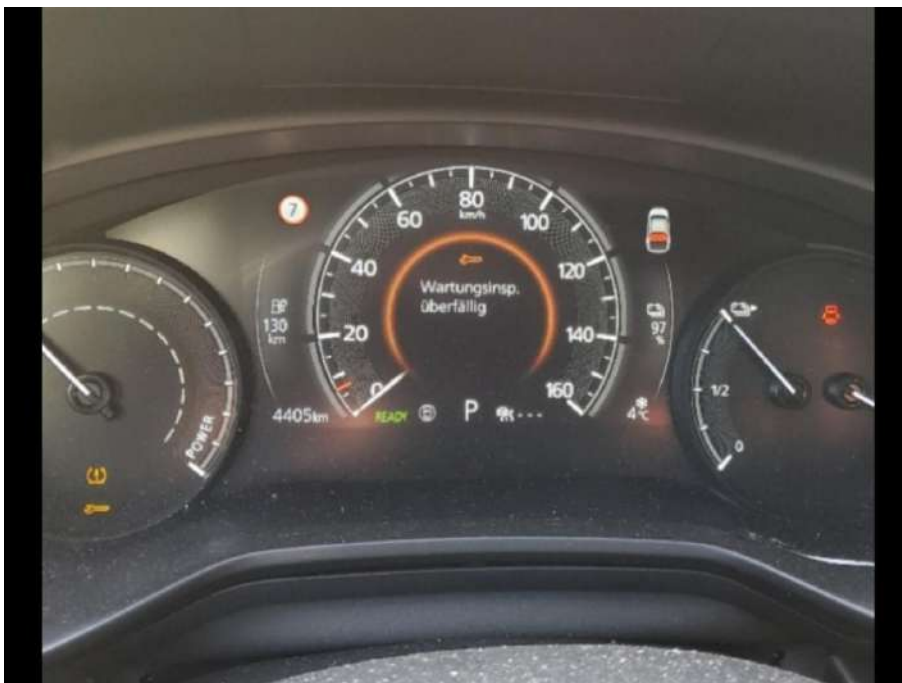
**Bild 35** Inspektions-Service Fällig - Durchführen

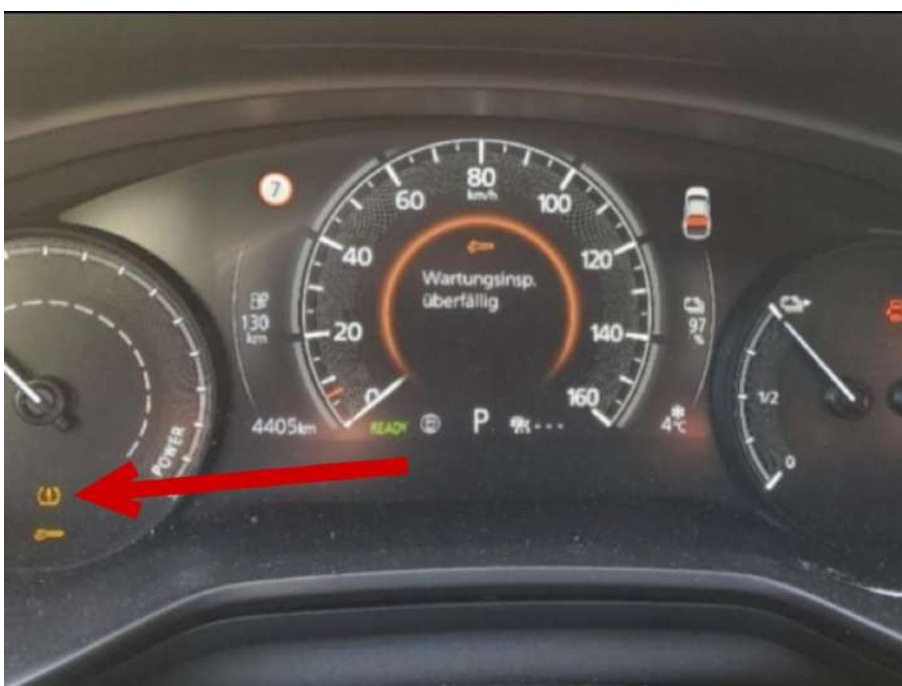
| 11 | Fehlermeldung<br>Aktive Meldung vorhanden - Befundung<br>Fehlermeldung Reifendruck. Kostenerweiterung<br>möglich | 25,00 EUR | 25,00 EUR |

**Bild 36** Fehlermeldung Aktive Meldung vorhanden - Befundung  
(Fehlermeldung Reifendruck. Kostenerweiterung möglich)
