# Zustandsbericht / Minderwertgutachten

Auftraggeber ALD AutoLeasing D GmbH Ford Lease, Nedderfeld 95, 22529 Hamburg  
Besichtigung 09.05.2025

| Typ / Verkaufsbez. | Focus Turnier | Aufbauart | Kombi |

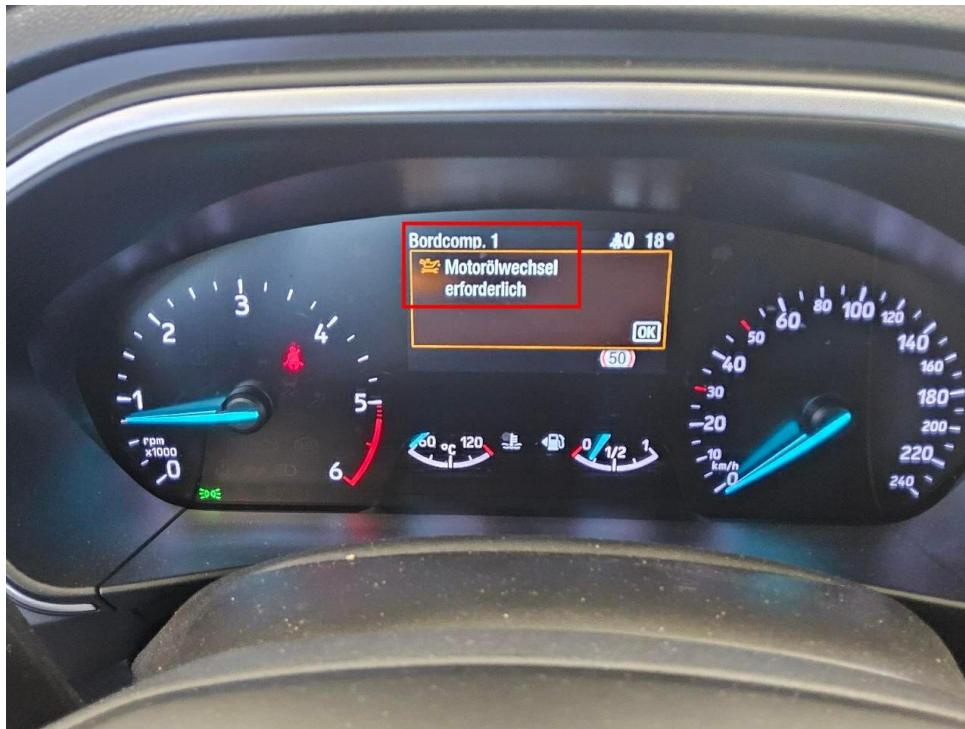
Bild 7 : Wartung ist fällig

1. Wartung ist fällig, (Bild 7)
2. Fensterheberschalter vorne links gebrochen, erneuern (Bild 8)
3. Fußmatte vorne links durchstoßen, erneuern (Bild 12)
4. Motorhaube weist Dellen auf, drücken (Bild 13, 14)
5. Tür vorne links weist eine Delle auf, drücken (Bild 15)
6. Heckklappe weist Dellen auf, drücken (Bild 16)
7. Frontstoßfängerverkleidung örtlich verkratzt, smart repair (Bild 17, 18)
8. Stoßfänger hinten, verschrammt und verformt, instandsetzen und lackieren mit Lackaufbau

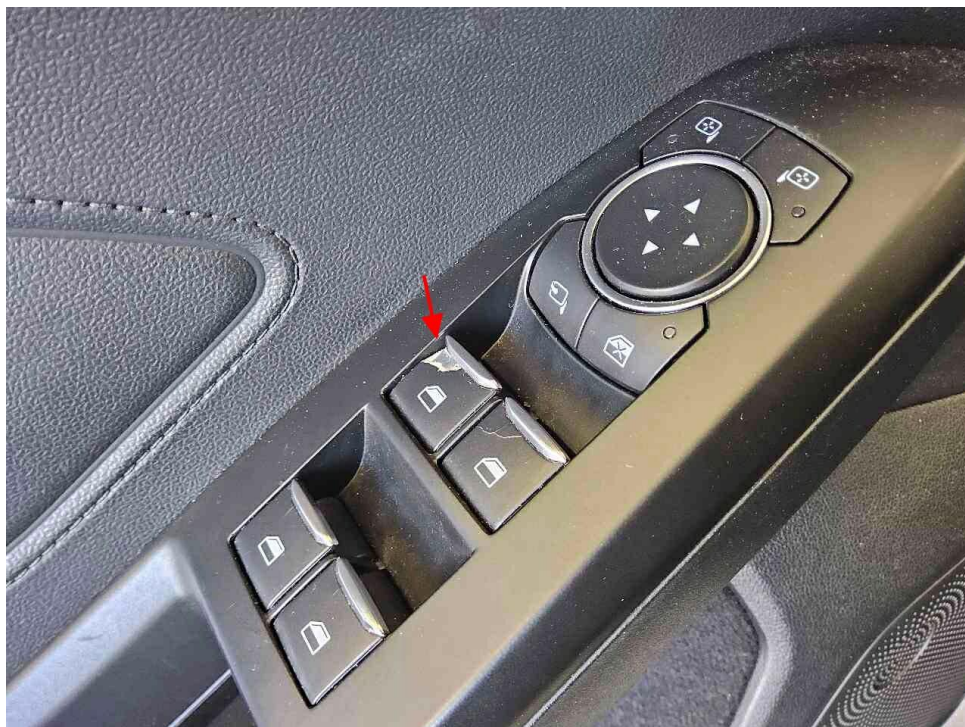
Bild 8 : Fensterheberschalter vorne links gebrochen

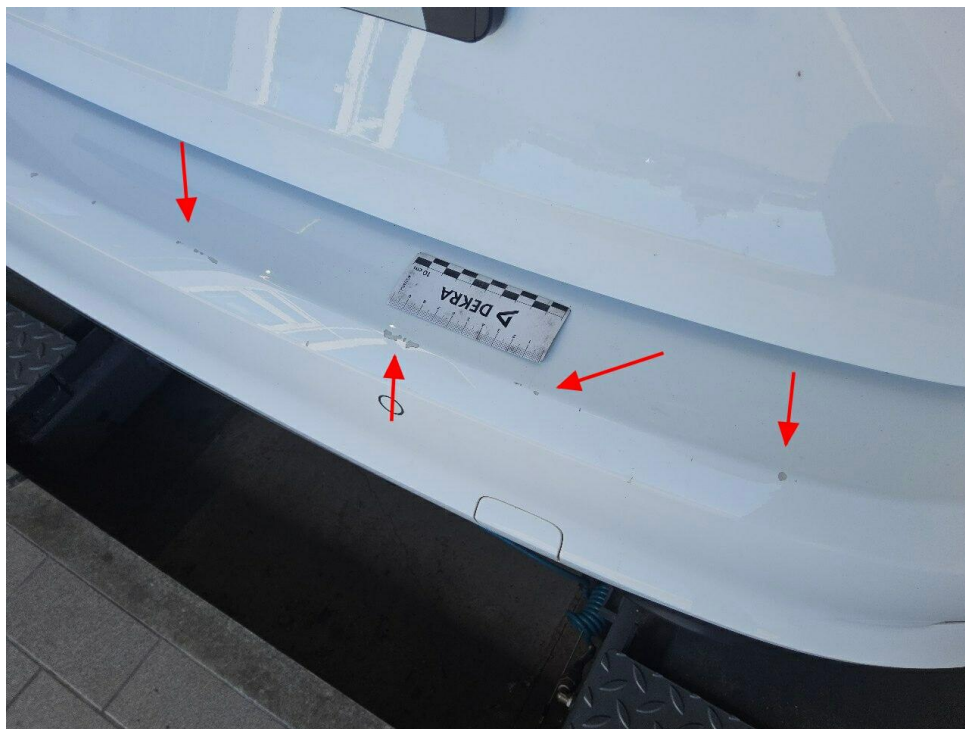
Bild 9 : Heckstoßfängerverkleidung verschrammt

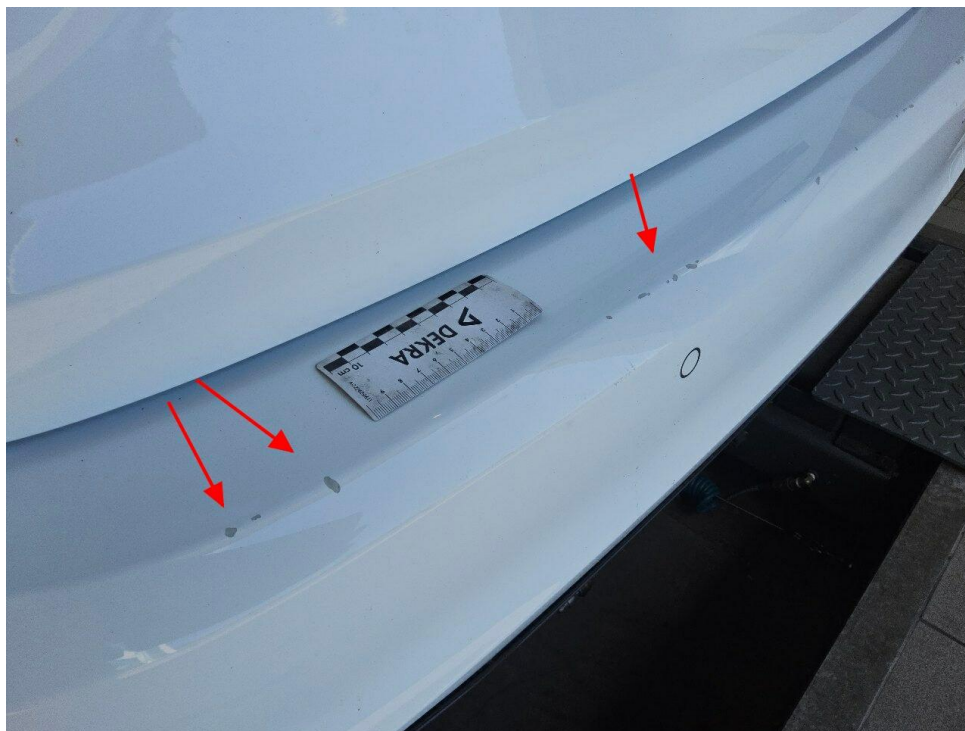
Bild 10 : Heckstoßfängerverkleidung verschrammt und verformt

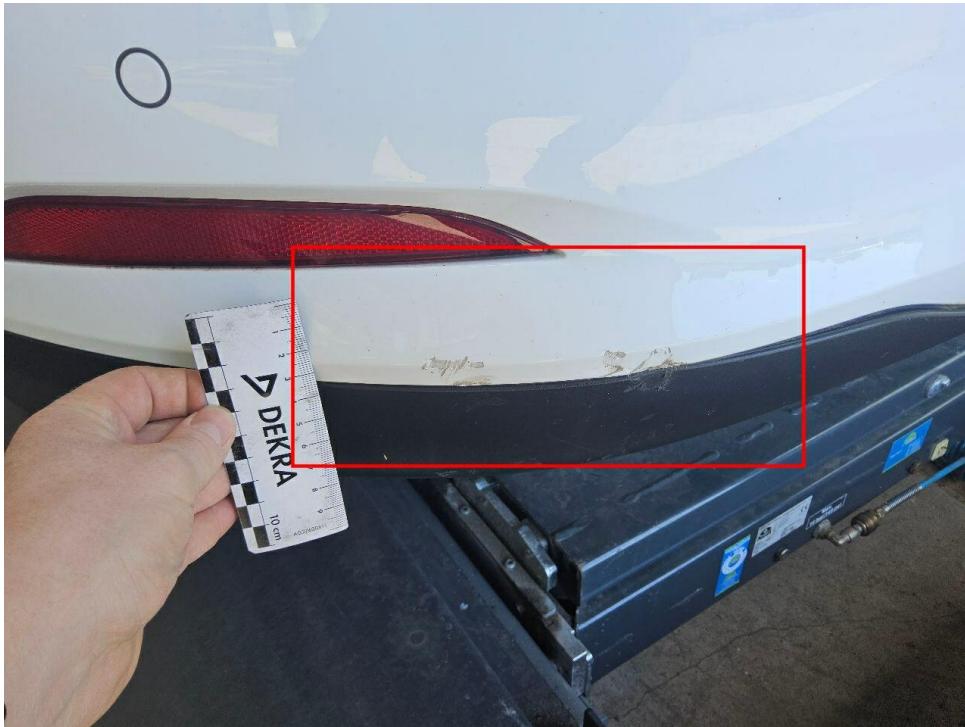
Bild 11 : Heckstoßfängerverkleidung verschrammt und verformt

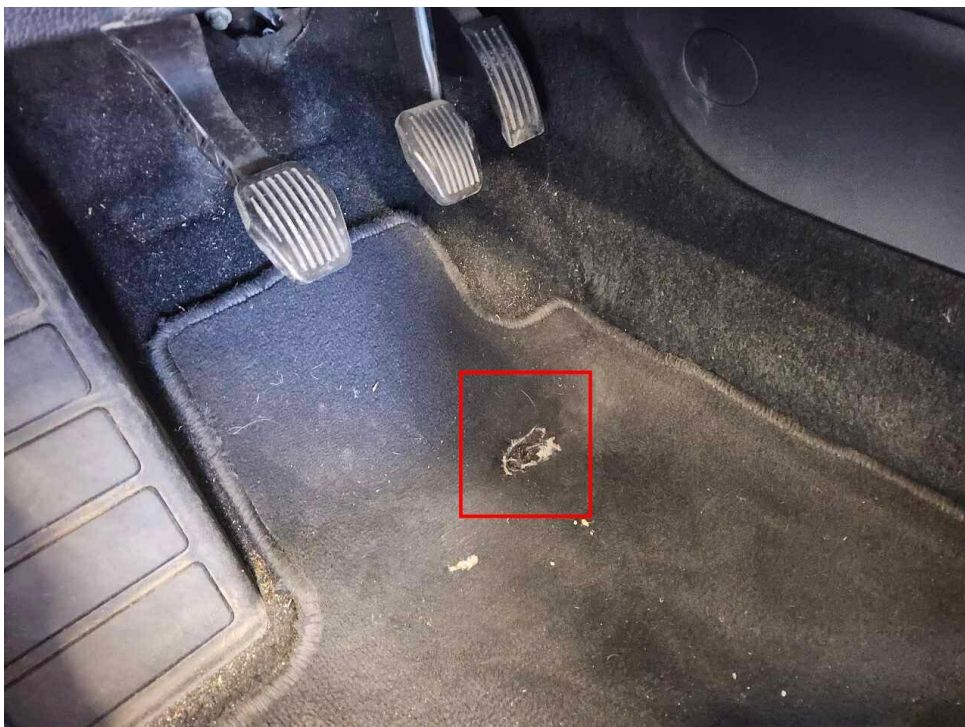
Bild 12 : Fußmatte vorne links durchstoßen

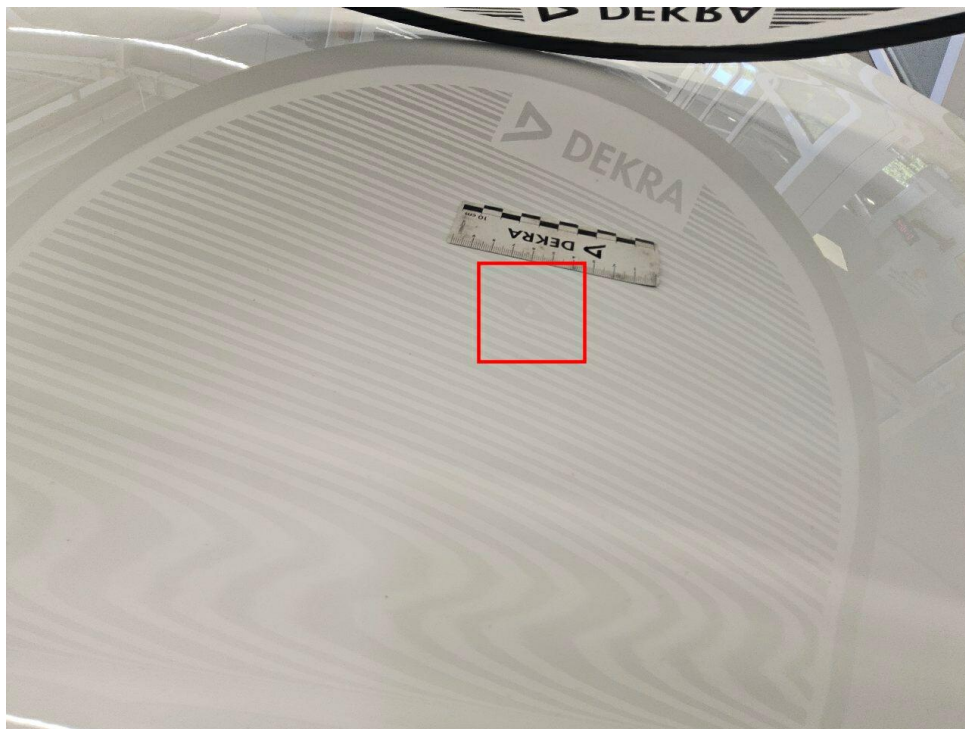
Bild 13 : Motorhaube weist Dellen auf

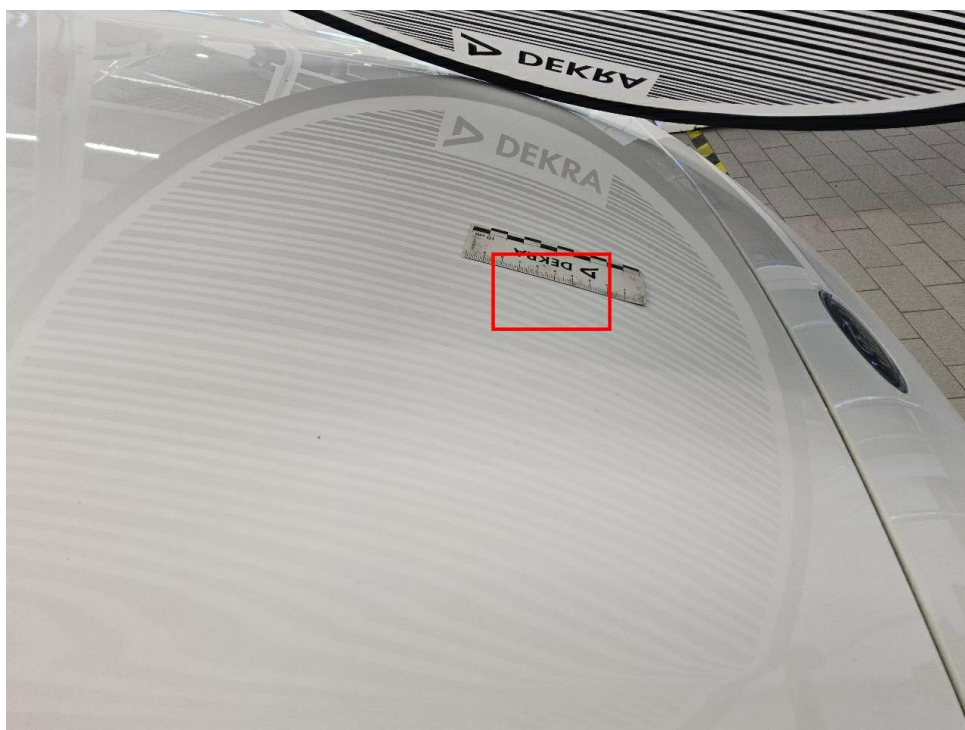
Bild 14 : Motorhaube weist Dellen auf

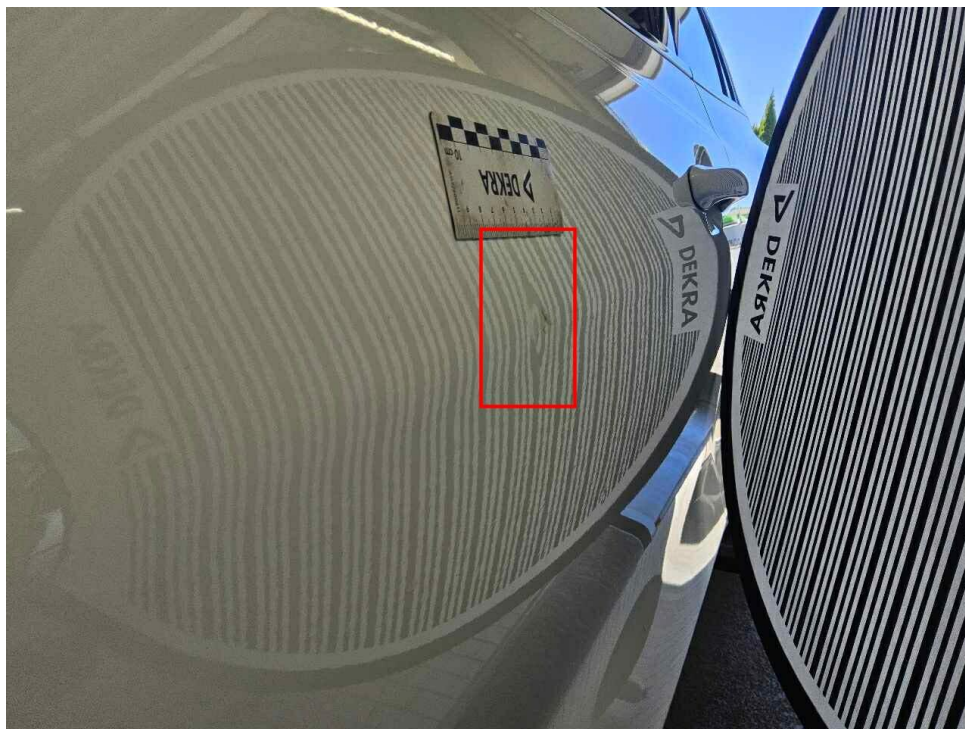
Bild 15 : Tür vorne links weist eine Delle auf

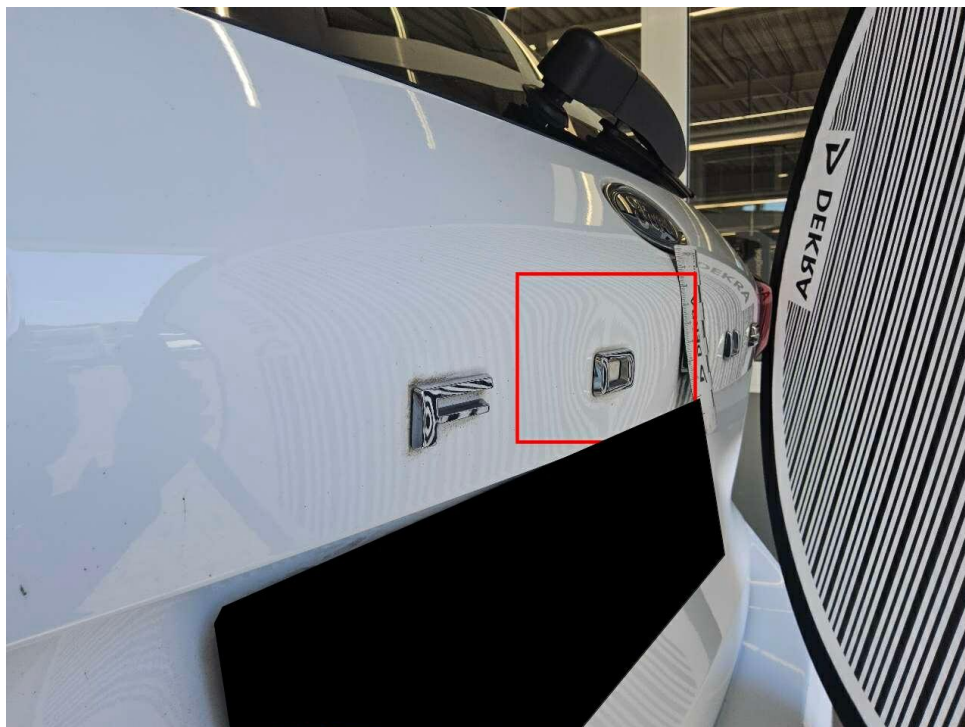
Bild 16 : Heckklappe weist Dellen auf

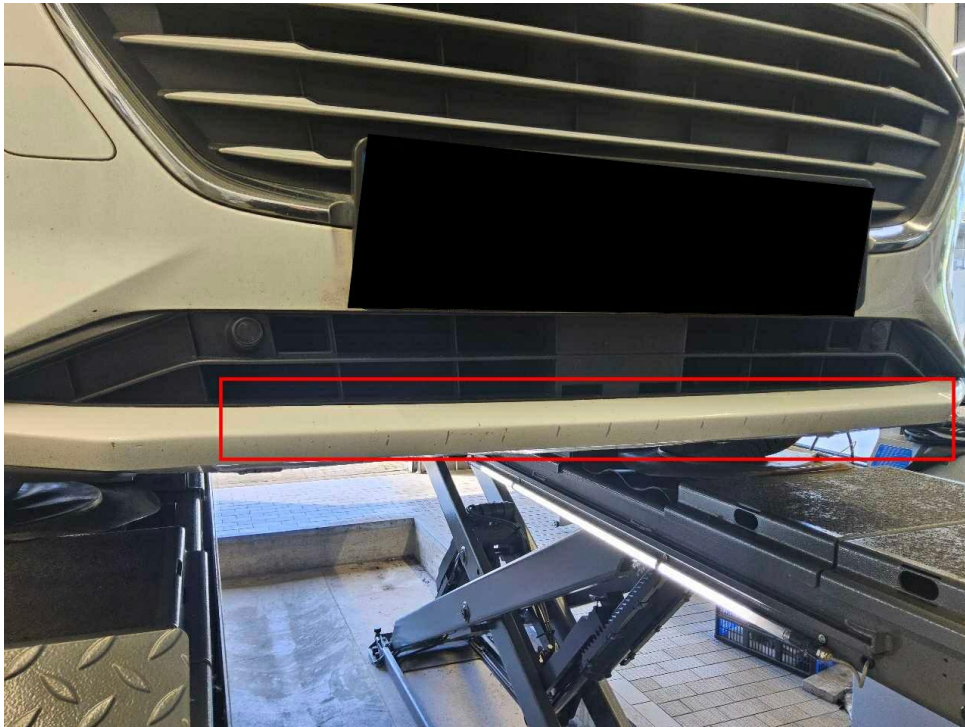
Bild 17 : Frontstoßfängerverkleidung örtlich verkratzt

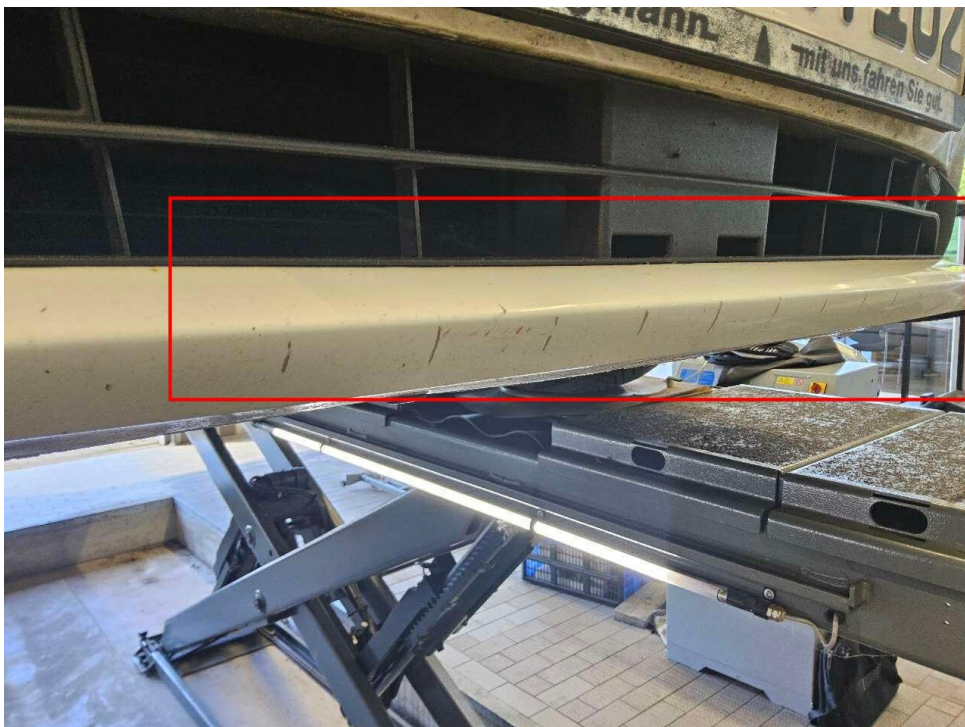
Bild 18 : Frontstoßfängerverkleidung örtlich verkratzt
