# KIA Niro

## Voertuiginformatie

## Samenvatting schade

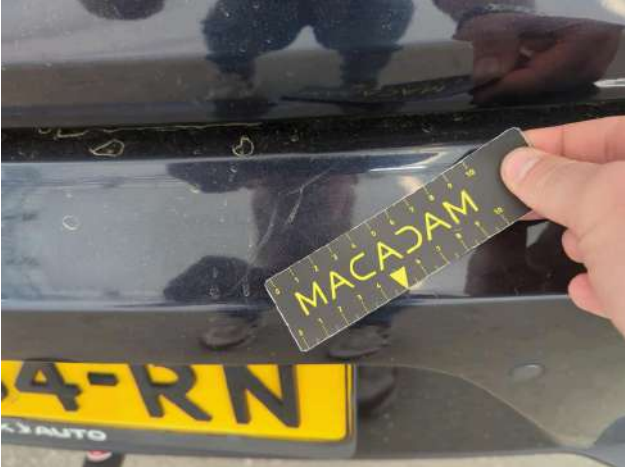
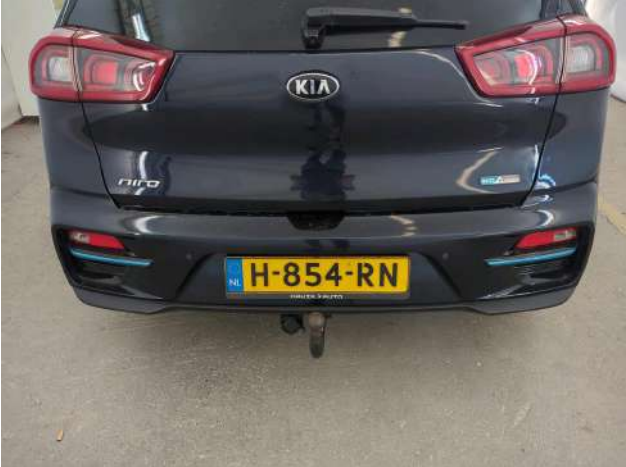
| Schade | | | |
|---|--|--|--|
| <div> <div> <div>Bumper A</div> <div> <div>Kras(sen)</div> <div>Herstellen en spuiten (compleet)</div> <div>Achterzijde</div> </div> </div> <div> </div> </div> | | | |

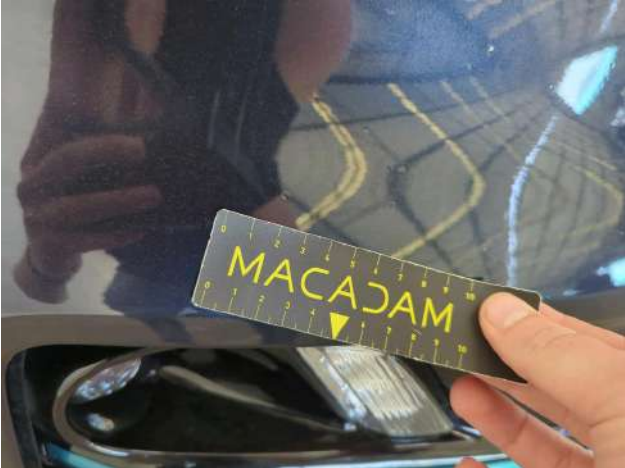
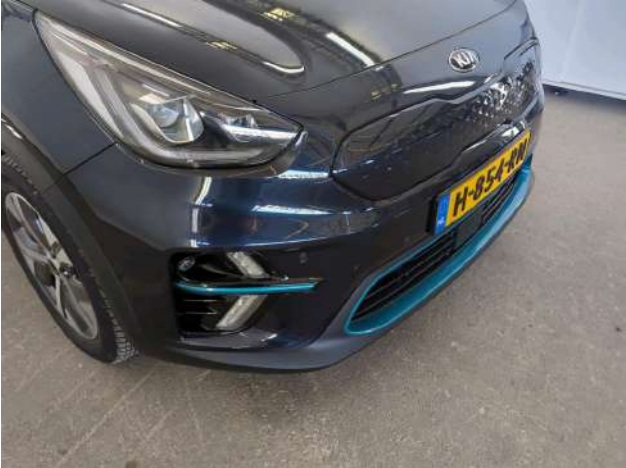
| Schade | | | |
|---|--|--|--|
| <div> <div> <div>Bumper V</div> <div> <div>Slecht hersteld</div> <div>Herstellen en spuiten (compleet)</div> <div>Voorzijde</div> </div> </div> <div> </div> </div> | | | |

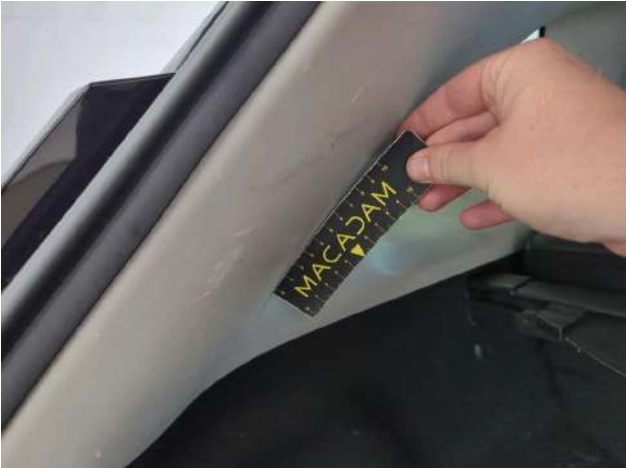
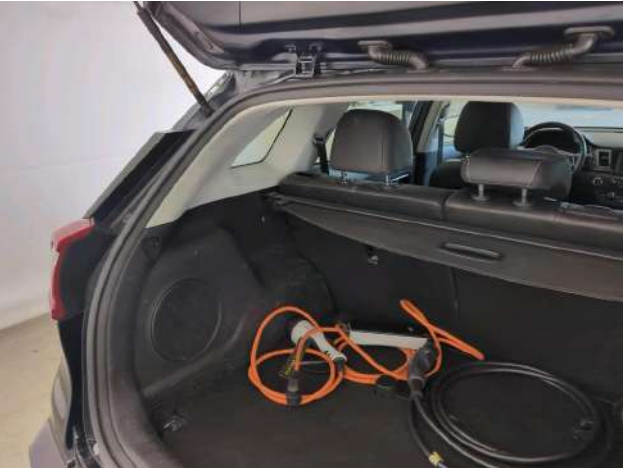
| Schade | | | |
|---|--|--|--|
| <div> <div> <div>C/D-stijl L bekleding binnen</div> <div> <div>Kras(sen)</div> <div>Smartrepair</div> <div>Achterzijde</div> </div> </div> <div> </div> </div> | | | |

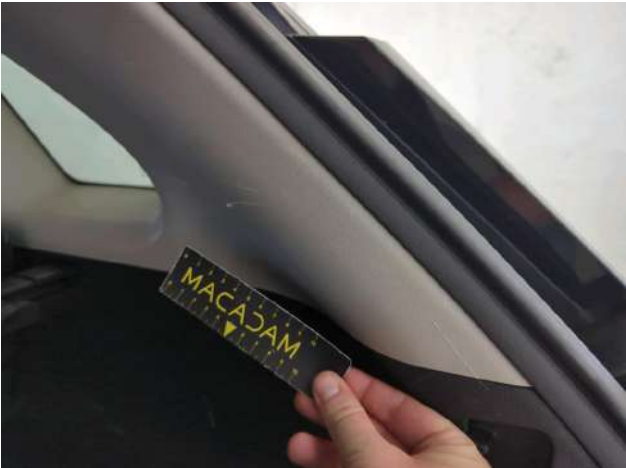
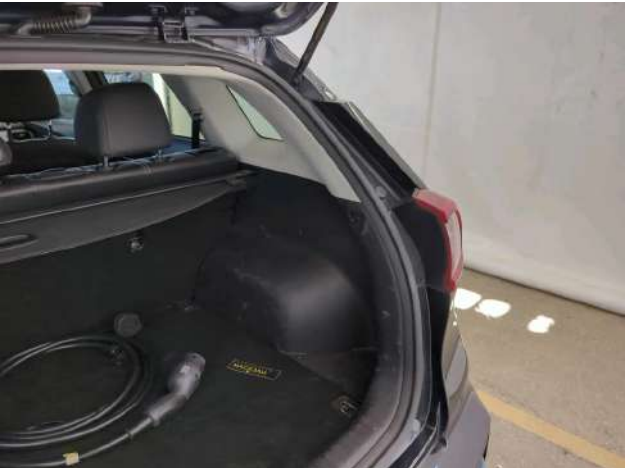
| Schade | | | |
|---|--|--|--|
| <div> <div> <div>C/D-stijl R bekleding binnen</div> <div> <div>Kras(sen)</div> <div>Smartrepair</div> <div>Achterzijde</div> </div> </div> <div> </div> </div> | | | |

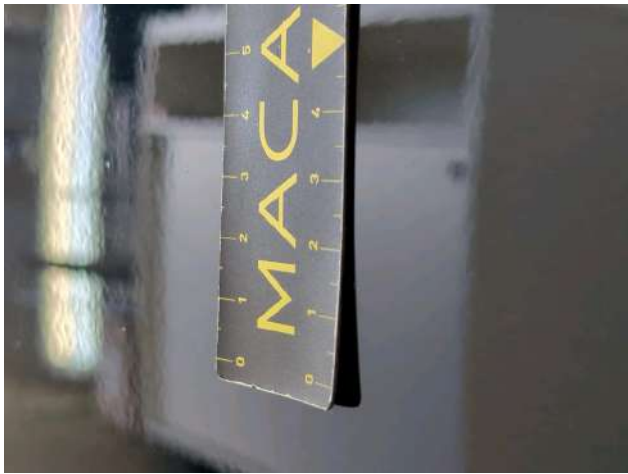
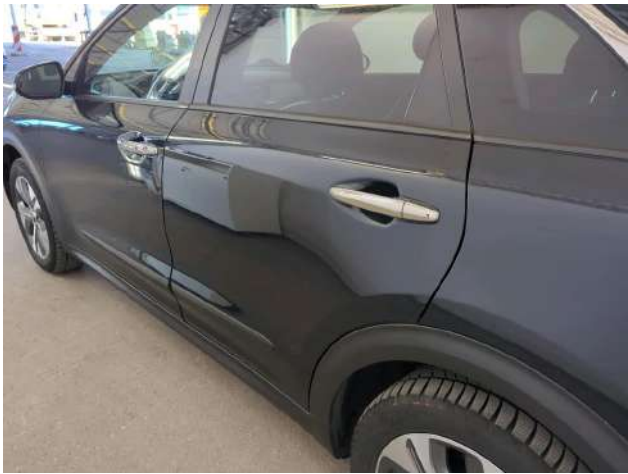
**Deur A L**  
Slecht hersteld  
Herstellen en spuiten (compleet)  
Links

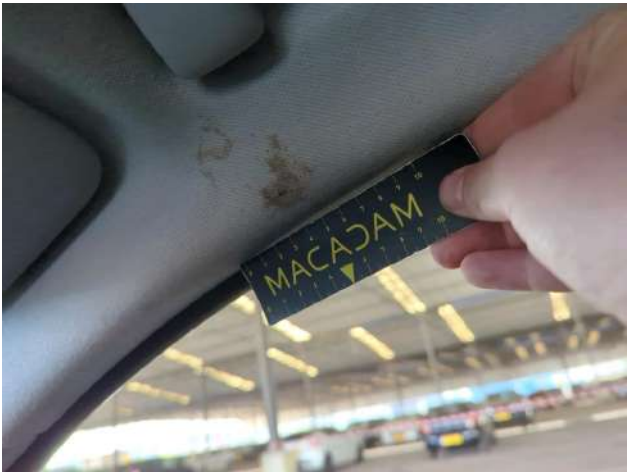
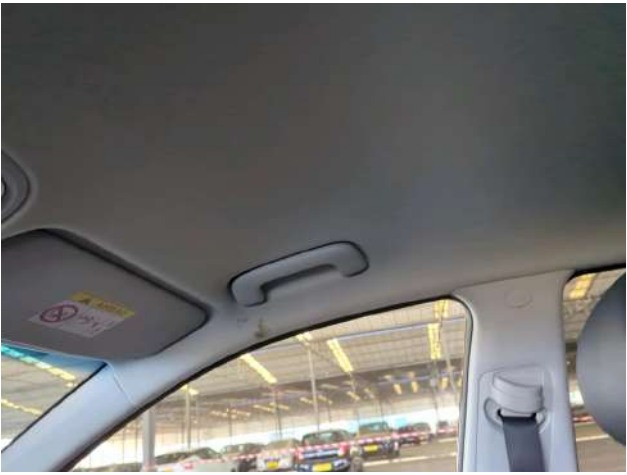
**Hemelbekleding**  
Vlek  
Reinigen  
Interieur

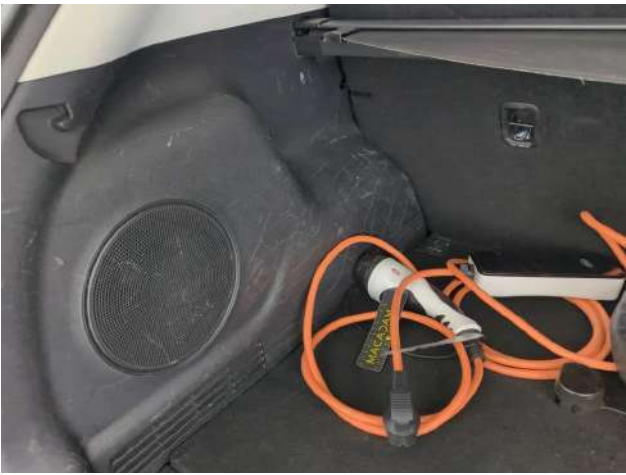
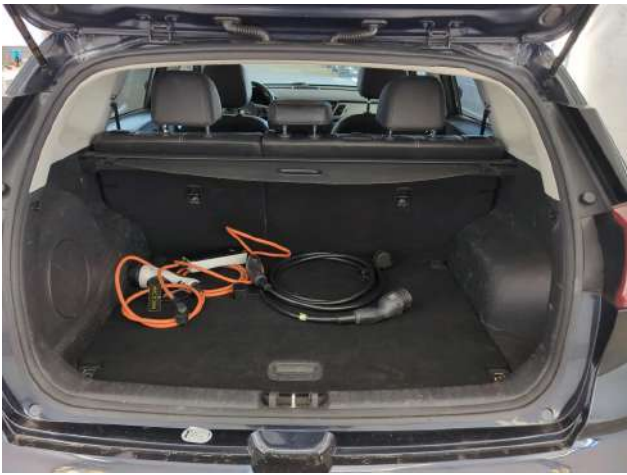
**Kofferbak L bekleding**  
Kras(sen)  
Smartrepair  
Achterzijde

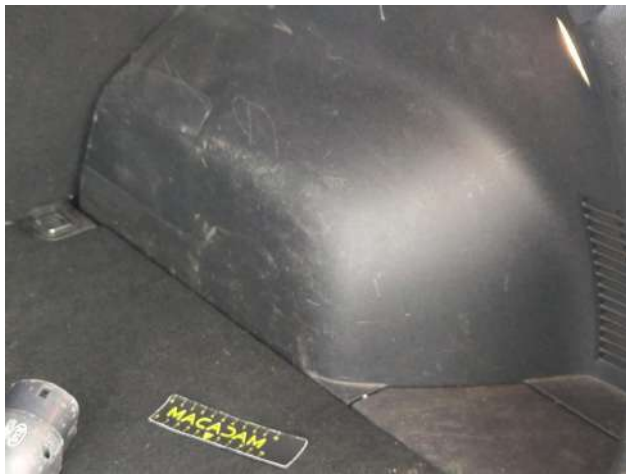
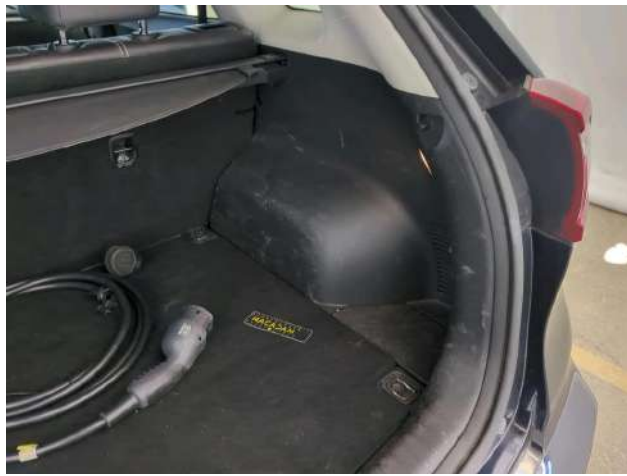
**Kofferbak R bekleding**  
Kras(sen)  
Smartrepair  
Achterzijde

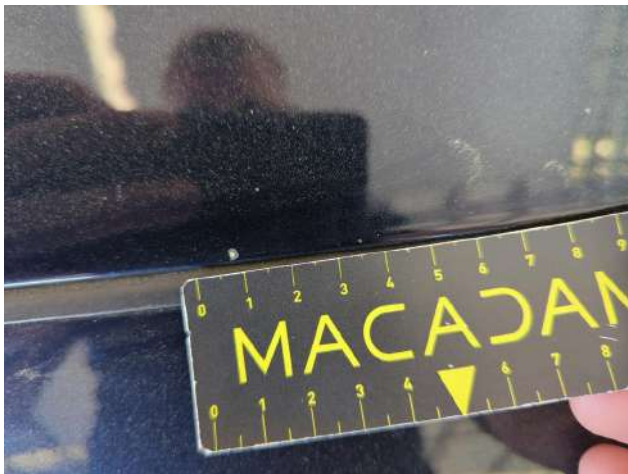
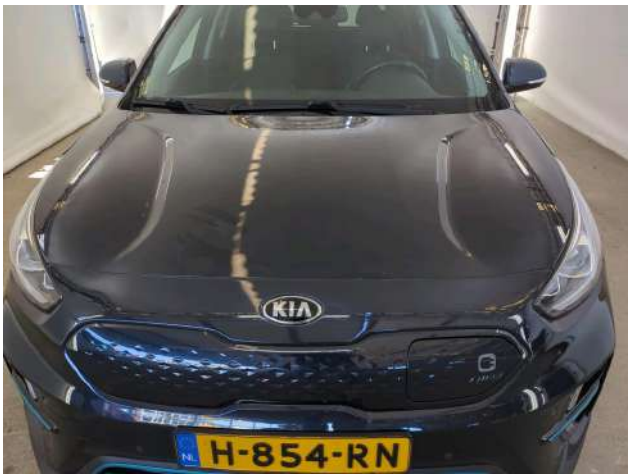
**Motorkap**  
Steenslag  
Herstellen en spuiten (compleet)  
Voorzijde

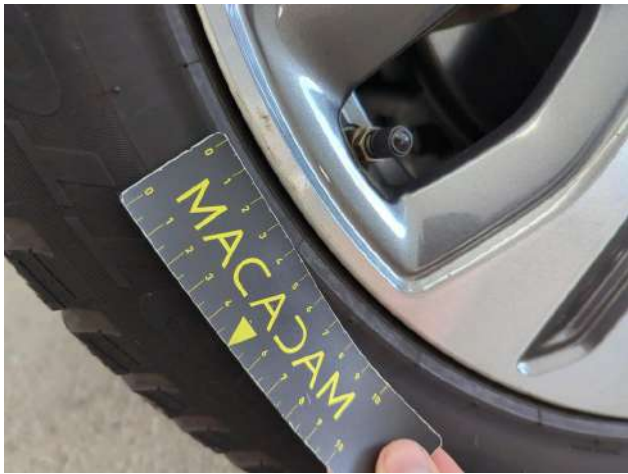
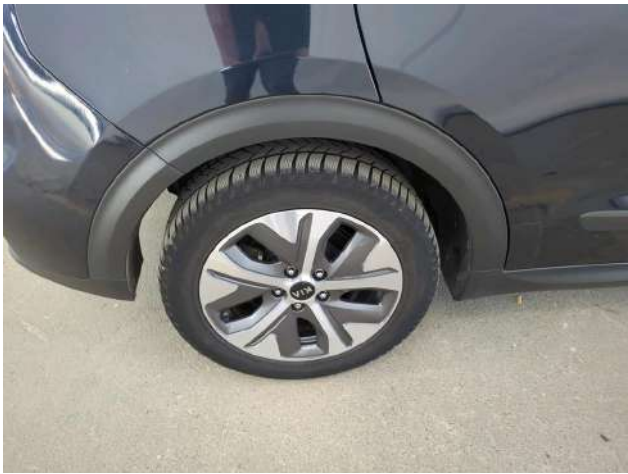
**Velg A R alu**  
Kras(sen)  
Herstellen en spuiten (compleet)  
Rechts

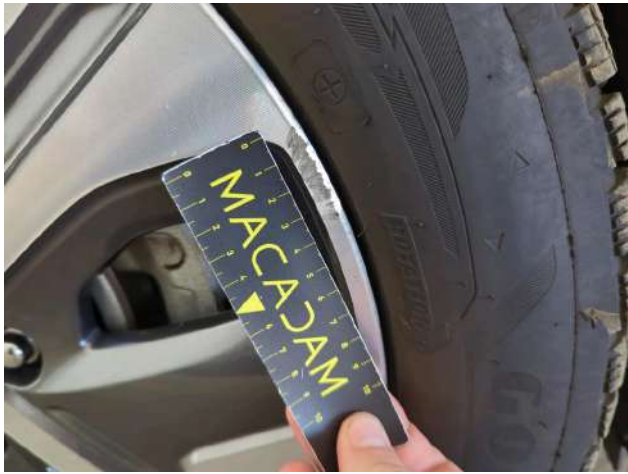
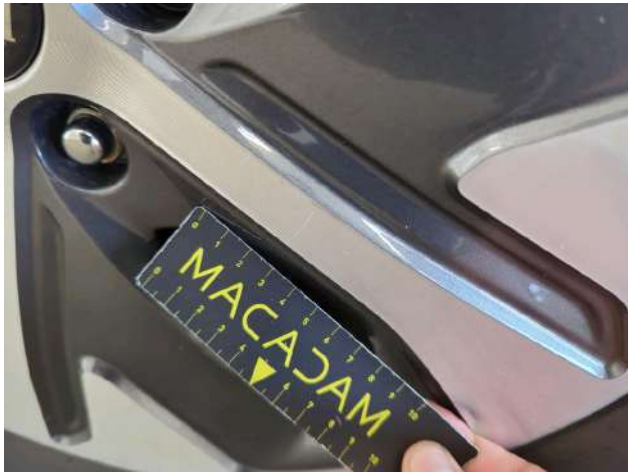
**Velg V R alu**  
Kras(sen)  
Herstellen en spuiten (compleet)  
Rechts
