Zustandsbericht / Minderwertgutachten

ALD AutoLeasing D GmbH Kooperationen, Nedderfeld 95, 22529 Hamburg
20.01.2025

Erstzulassung	30.11.2020	Fahrzeugart	Personenkraftwagen
Hersteller	Hyundai	Typ / Verkaufsbez.	Kona (OS)(2017->) / Kona
Aufbauart	Geländewagen	Fahrzeug-Ident.-Nr.	Elektro 2WD
HSN / TSN	8252 / AIP	DAT Europa-Code®	KMHK281HFLU111724
DAT Marktindex	DE001 6095	Km-Stand abgelesen	013450330110001
Nächste HU §29 StVZO	01 / 2026	Energiequelle / Kraftstoff	60651
Zylinderanzahl	/	Leistung (kW)	Elektro
Getriebe	Automatik /	Felgen	26
Farbe / Farbe	Grau / Metallic / R3G / Grau		Leichtmetall

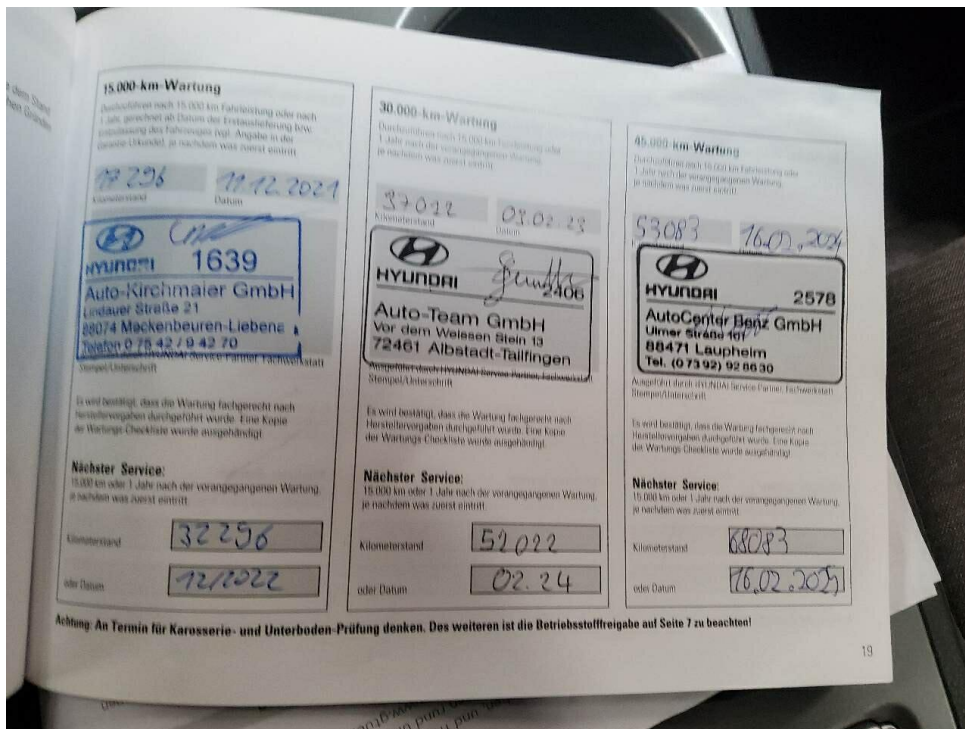
Wartungsnachweis: lückenhaft
 letzte Wartung: am 16.02.2024 bei Kilometerstand 53.083

Bild 5 : Wartungsnachweise

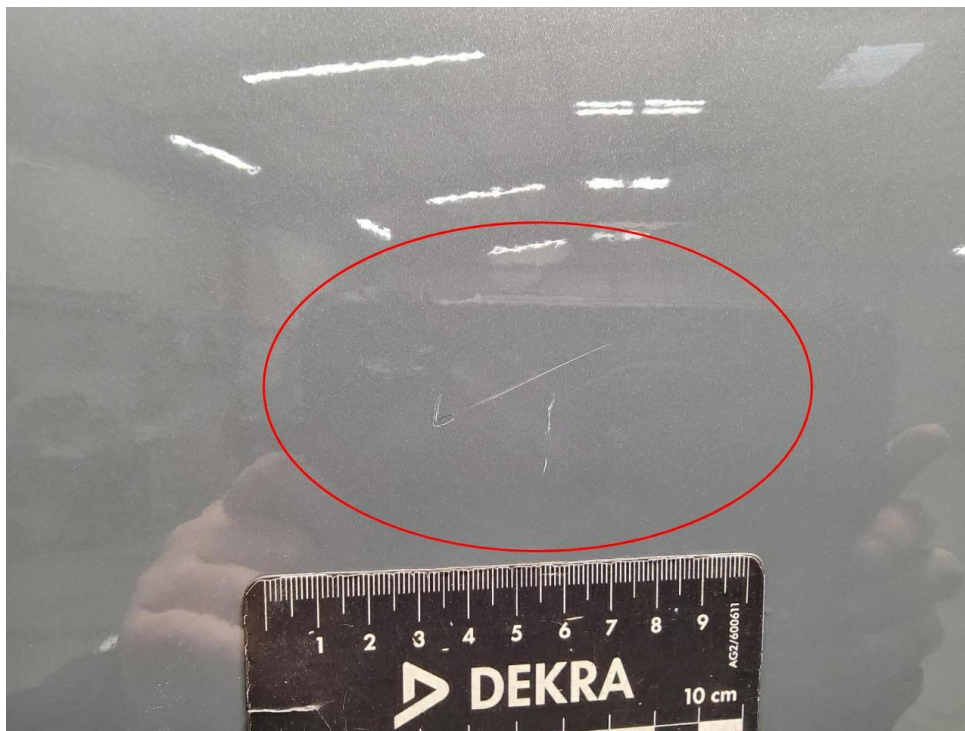
Bild 6 : Tür hinten links Lackierung, verschrammt, smart repair

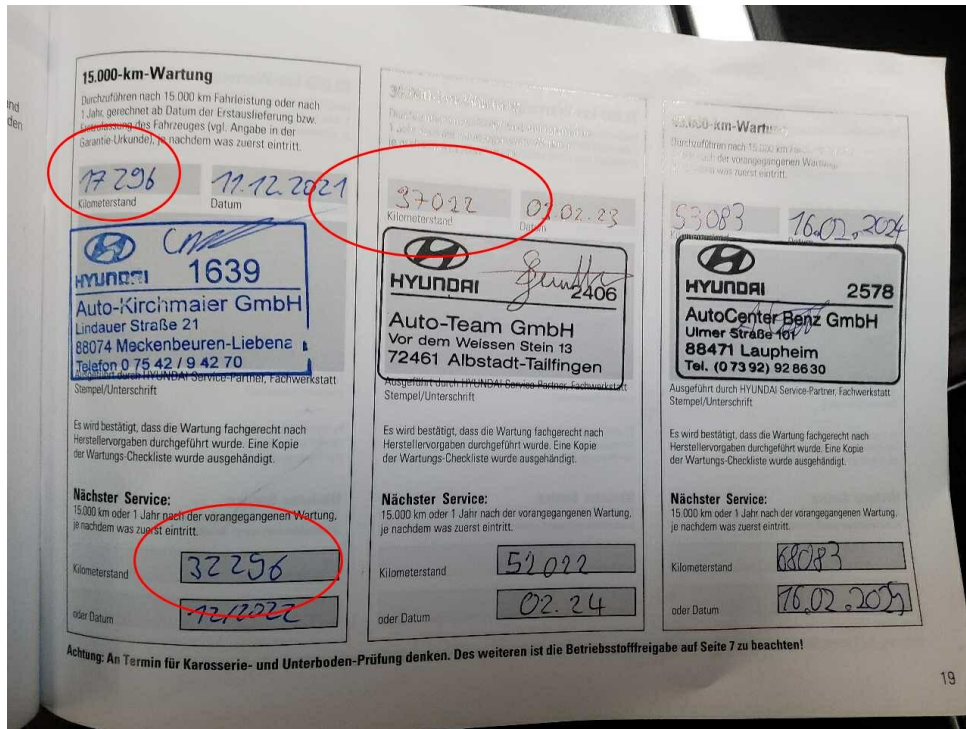
Entfall der uneingeschränkten Herstellergarantie

Bild 7 : Entfall der uneingeschränkten Herstellergarantie

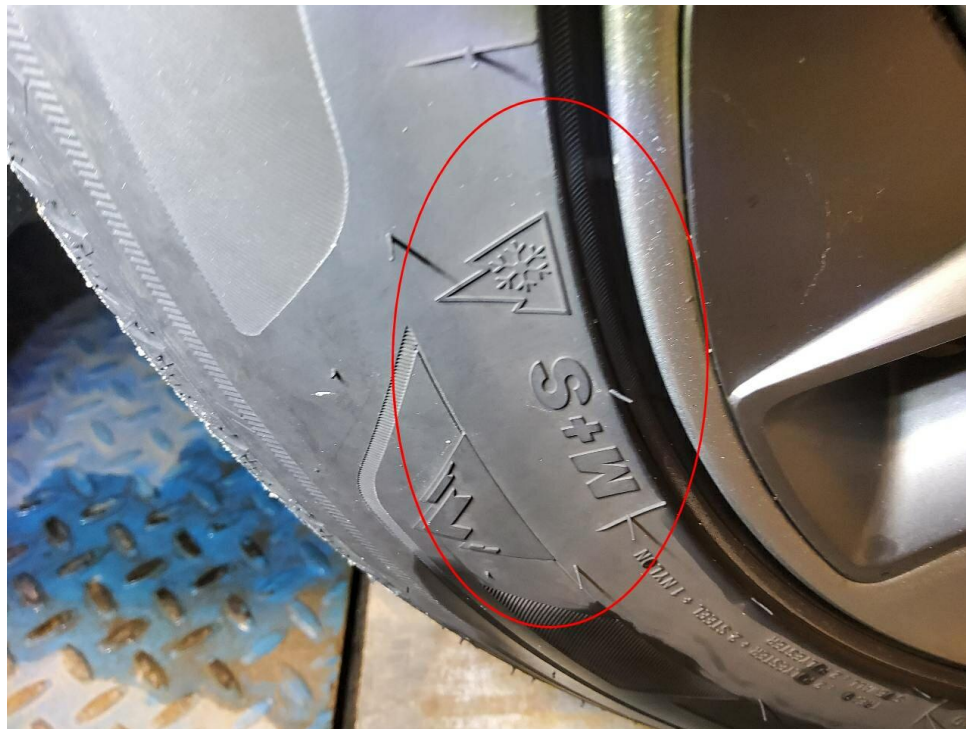
1. 2 x Ganzjahresreifen fehlen

Bild 8 : 2 x Ganzjahresreifen fehlen
