# Zustandsbericht / Minderwertgutachten

Auftraggeber ALD AutoLeasing D GmbH Kooperationen, Nedderfeld 95, 22529 Hamburg  
Besichtigung 12.02.2025

Erstzulassung	23.12.2020	Letzte Zulassung	23.12.2020
Fahrzeugart	Personenkraftwagen	Hersteller	Kia
Typ / Verkaufsbez.	e- Soul (2019->) / e-Soul Vision (64kWh)	Aufbauart	Limousine
Türen	5	Sitzplätze	5
Fahrzeug-Ident.-Nr.	KNAJ3811FM7016801	HSN / TSN	8253 / AIH
DAT Europa-Code®	014250380120002	DAT Marktindex	DE002 6092
Km-Stand abgelesen	100215	Nächste HU §29 StVZO	04 / 2026
Energiequelle / Kraftstoff	Elektro	Zylinderanzahl	
Leistung (kW)	29	Schadstoffklasse:	2017/1151;WLTP;reine Elektrofz
Antriebsart	Frontantrieb	Getriebe / Gänge	Stufenlos / 3
Felgen	Leichtmetall	Farbe / Farbe	Grau / Metallic / KCS / Grau

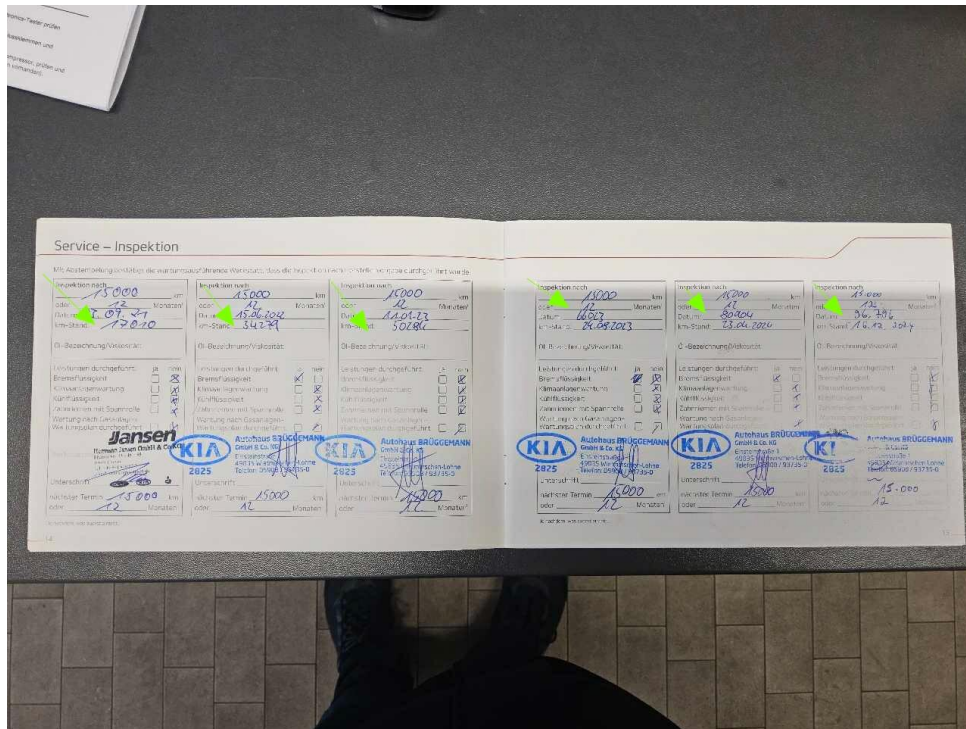
Bild 5 : Wartungsnachweise  
Wartungsintervalle überschritten, daher Entfall

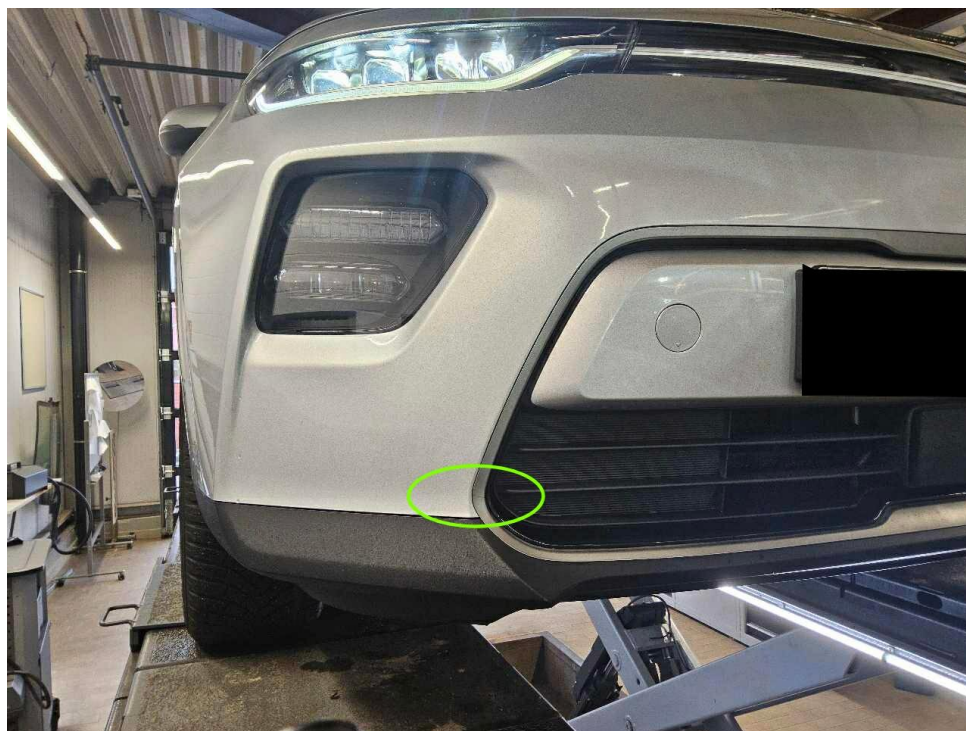
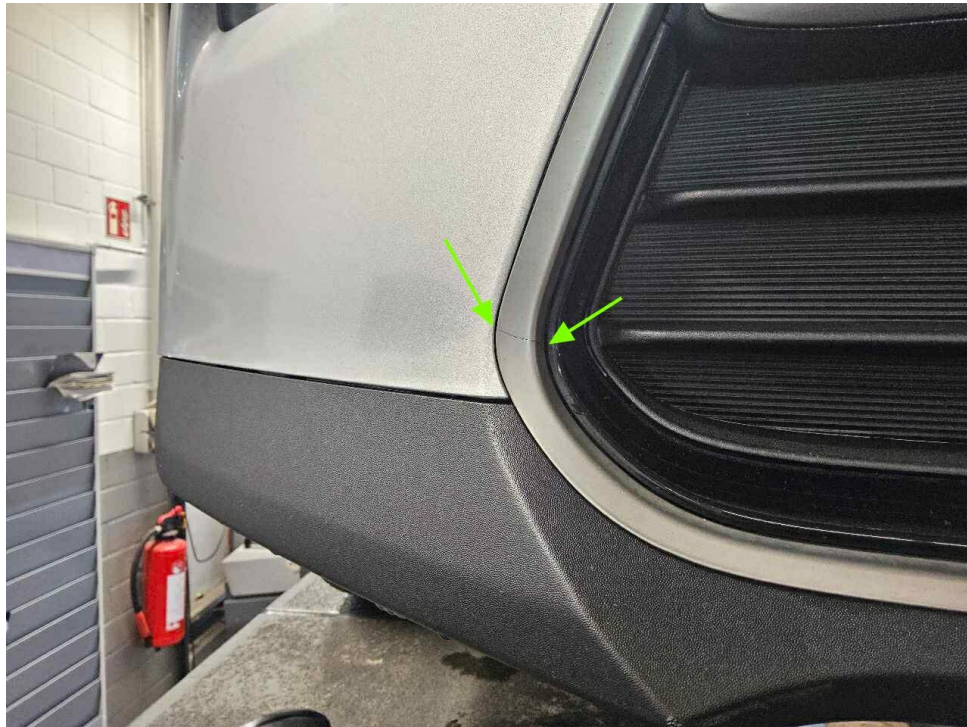
1. Wartungsintervalle überschritten, daher Entfall der uneingeschränkten Herstellergarantie
2. Kühlergrill gerissen, erneuern (Bild 6, 7)
3. Frontspoiler verschrammt, erneuern (Bild 8, 9)
4. Frontscheibe Steinschlag, erneuern (Bild 18, 19, 20)
5. Seitenteil hinten links Lackierung, zerkratzt, lackieren
6. Tür hinten rechts Lackierung, zerkratzt, lackieren
7. Dachrahmen rechts, eingedellt, instandsetzen und lackieren mit Lackaufbau (Bild 13, 14)

Bild 6 : Kühlergrill gerissen

Bild 7 : Kühlergrill gerissen

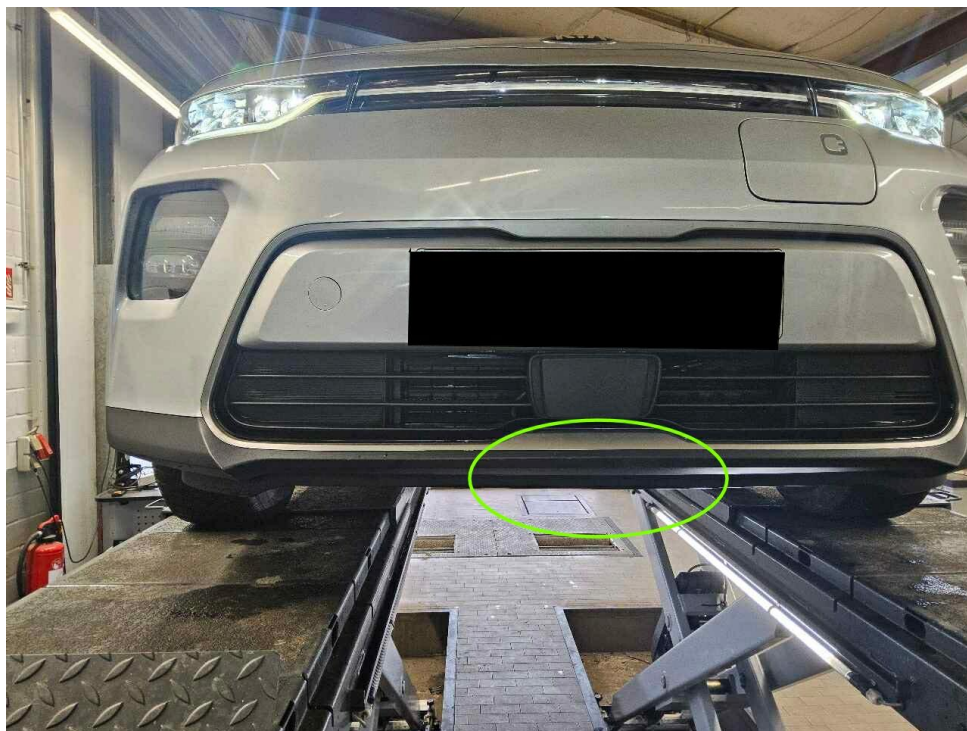
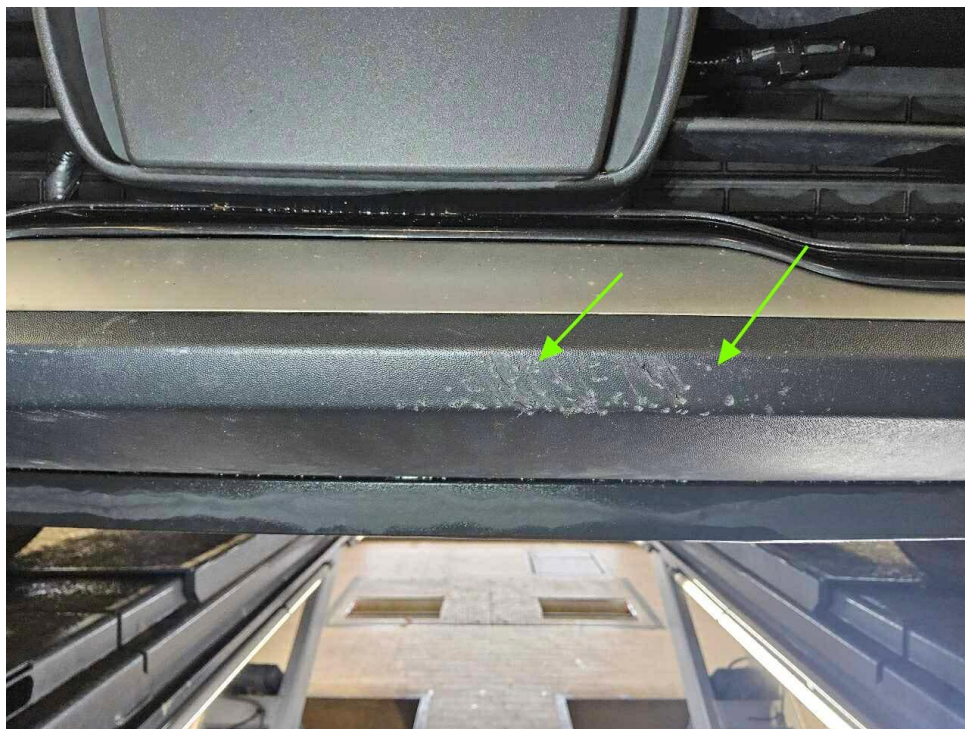
Bild 8 : Frontspoiler verschrammt

Bild 9 : Frontspoiler verschrammt

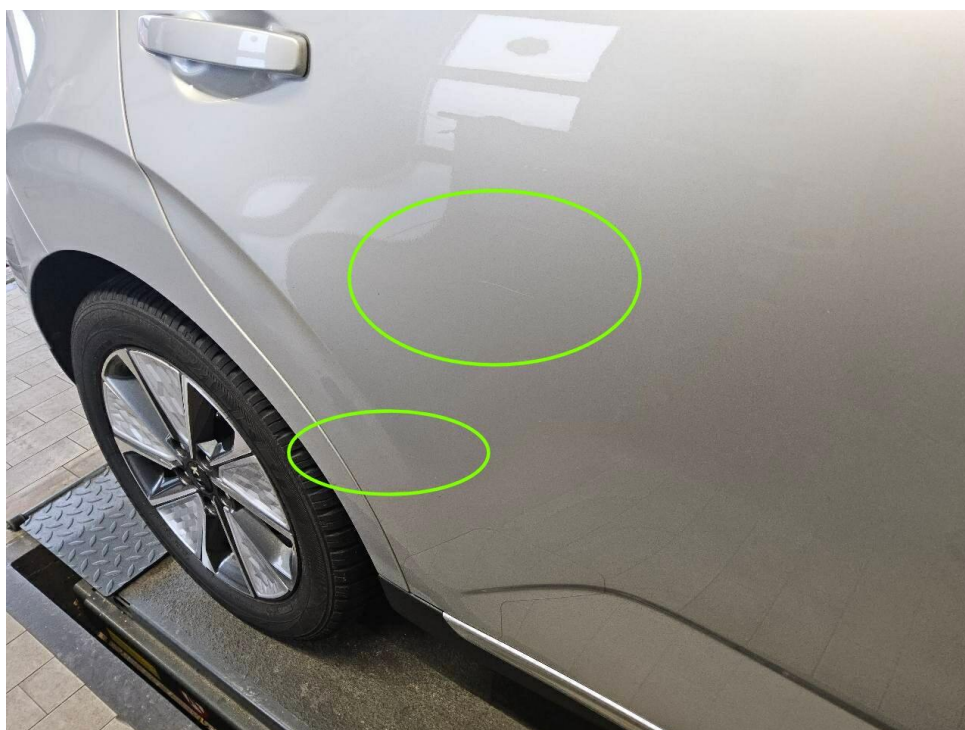
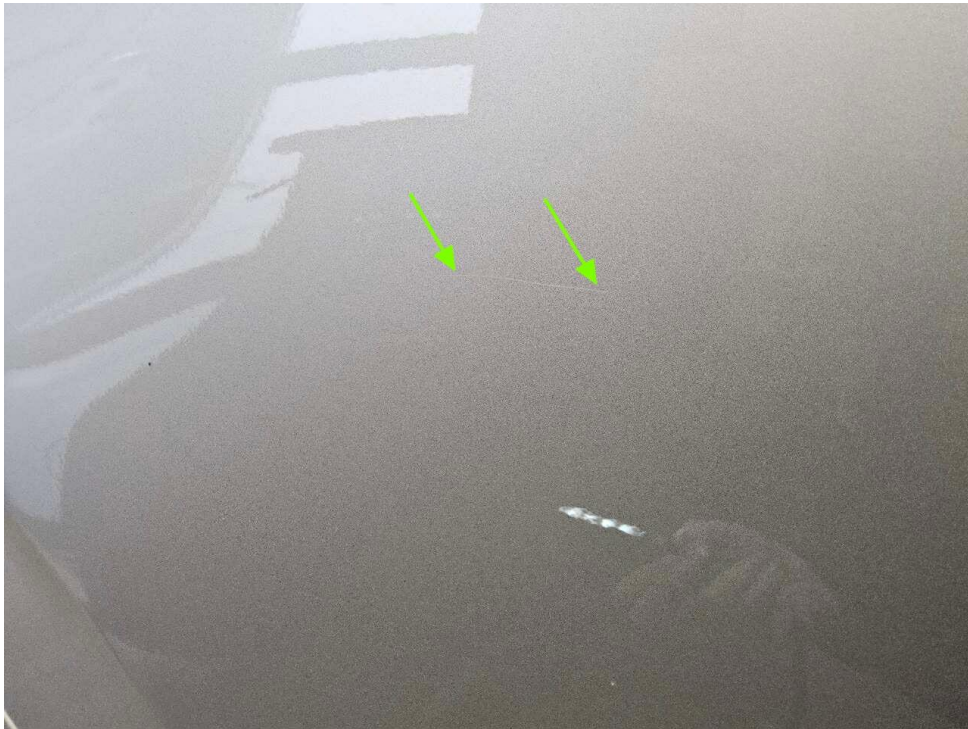
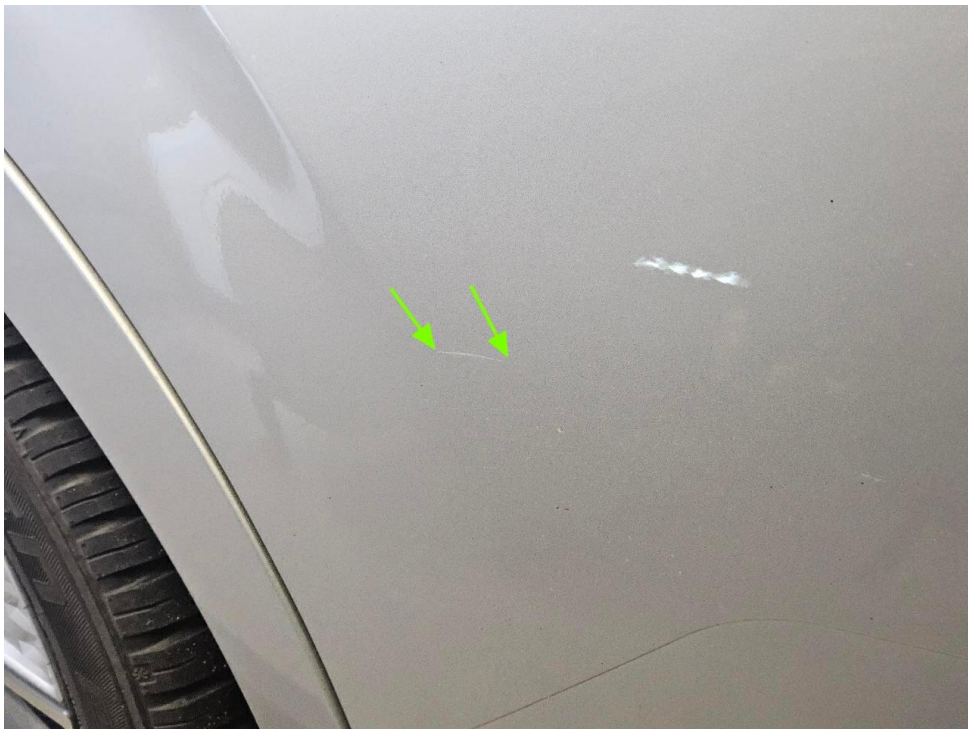
Bild 10 : Tür hinten rechts Lackierung unterhalb, zerkratzt, lackieren

Bild 11 : Tür hinten rechts Lackierung unterhalb, zerkratzt, lackieren

Bild 12 : Tür hinten rechts Lackierung unterhalb, zerkratzt, lackieren

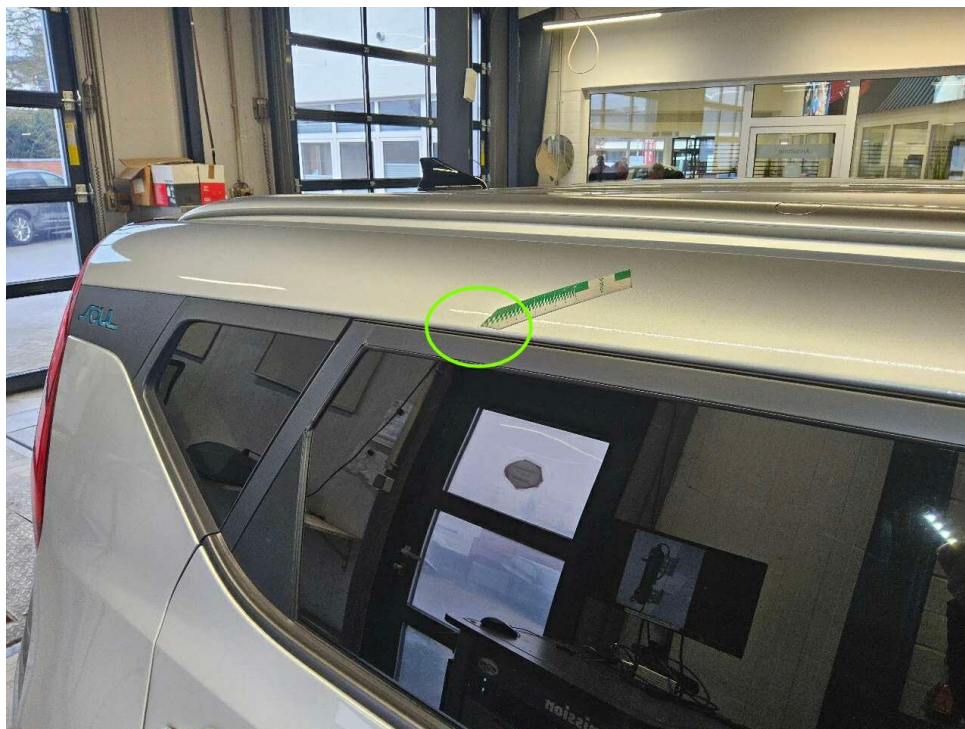
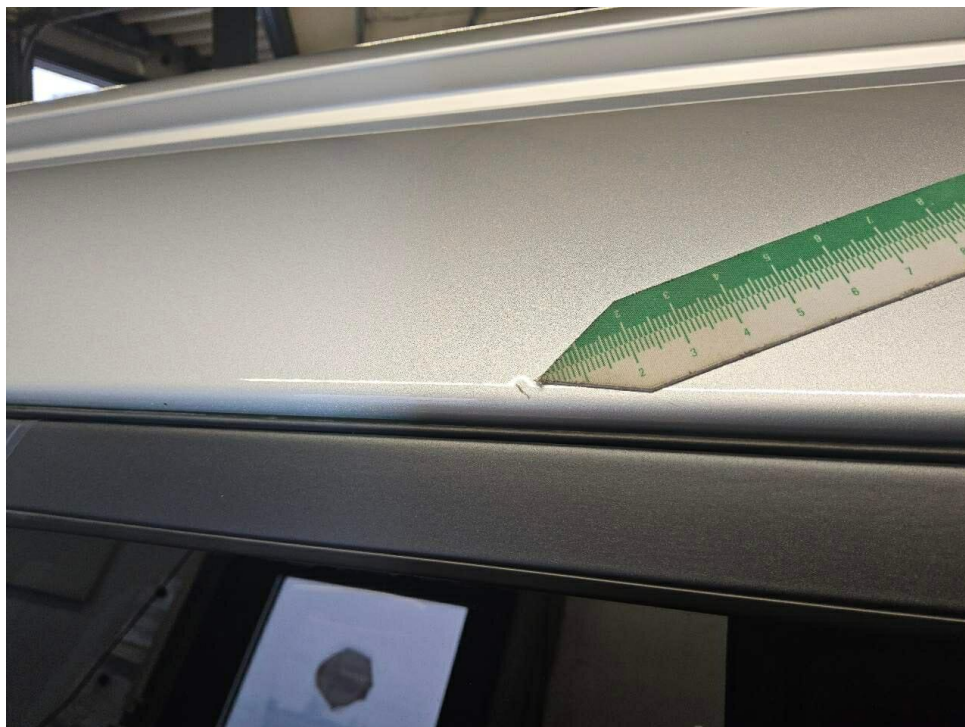
Bild 13 : Dachrahmen rechts, eingedellt, instandsetzen und lackieren mit Lackaufbau

Bild 14 : Dachrahmen rechts, eingedellt, instandsetzen und lackieren mit Lackaufbau

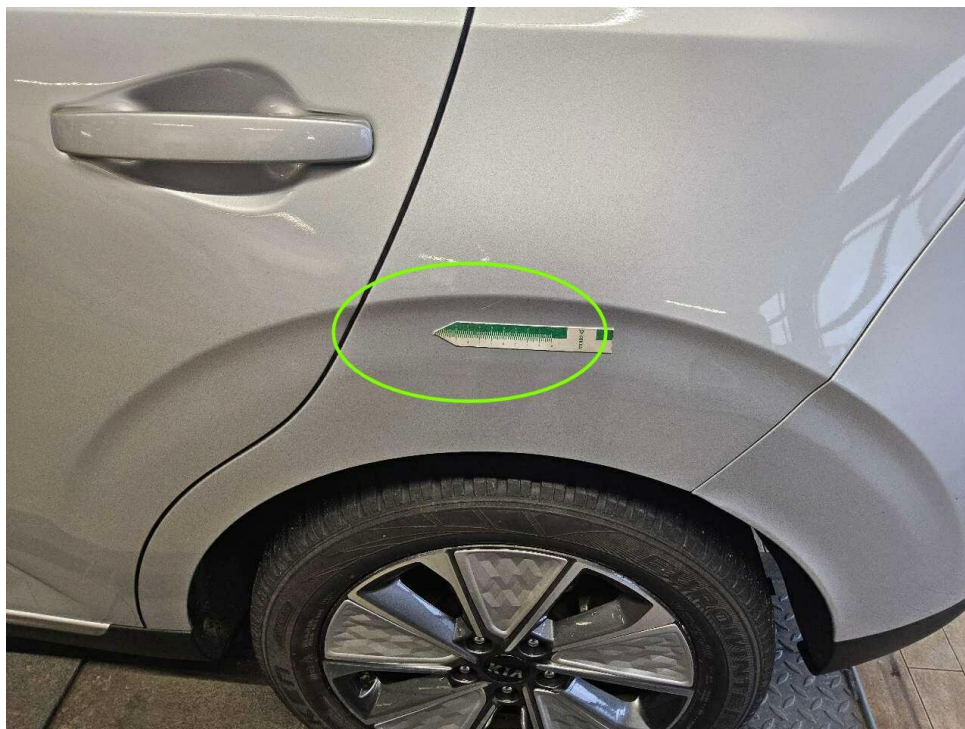
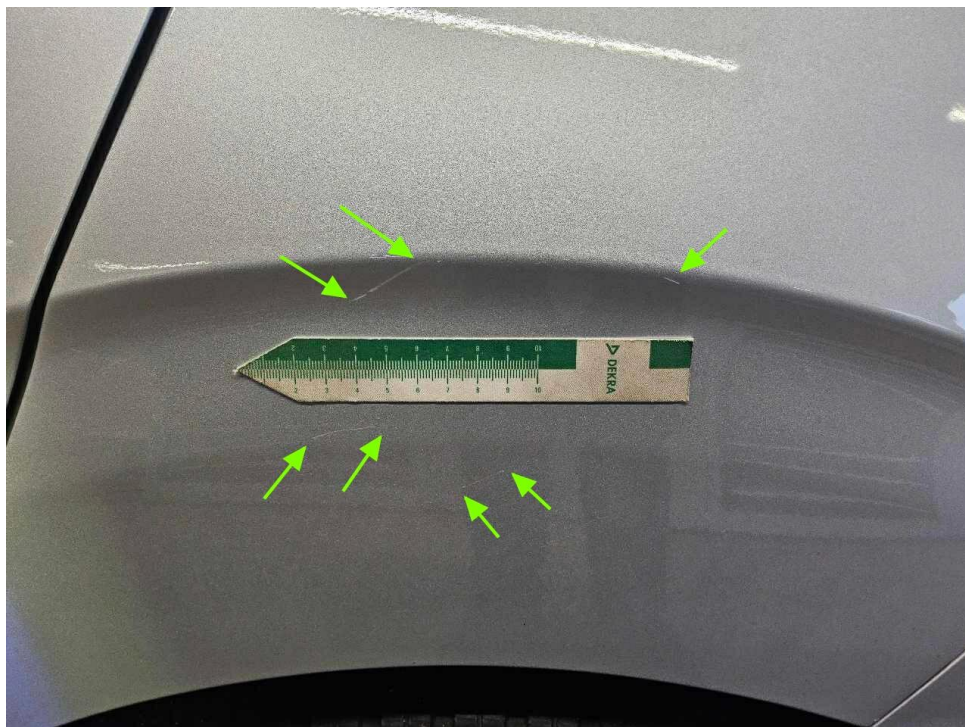
Bild 15 : Seitenteil hinten links Lackierung unterhalb, zerkratzt, lackieren

Bild 16 : Seitenteil hinten links Lackierung unterhalb, zerkratzt, lackieren

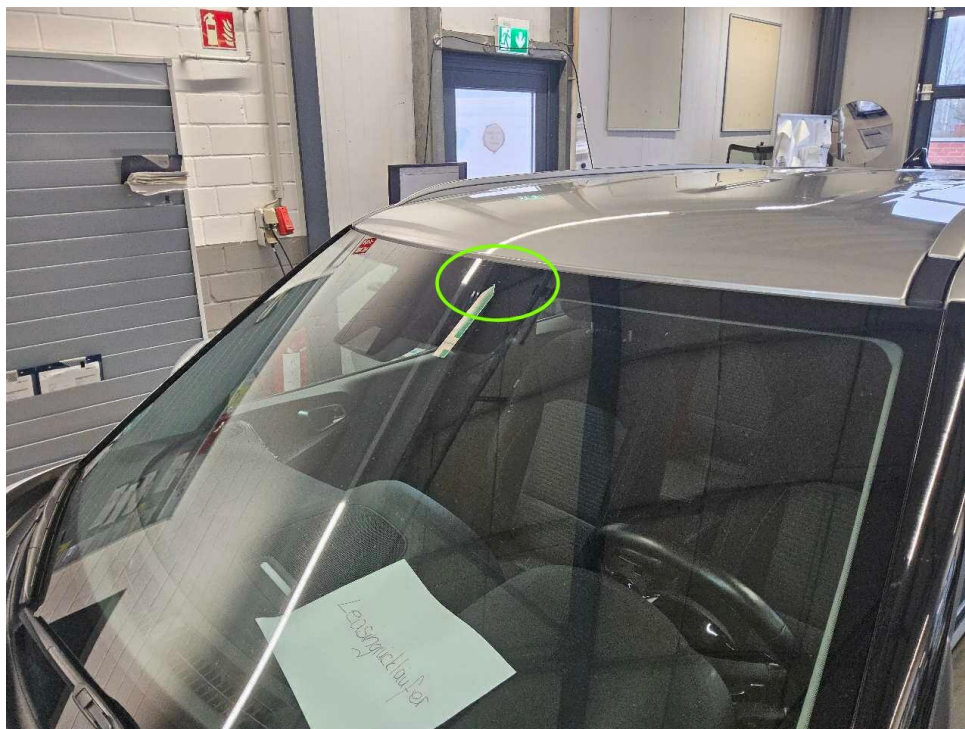
Bild 17 : Frontscheibe, Steinschlag, erneuern

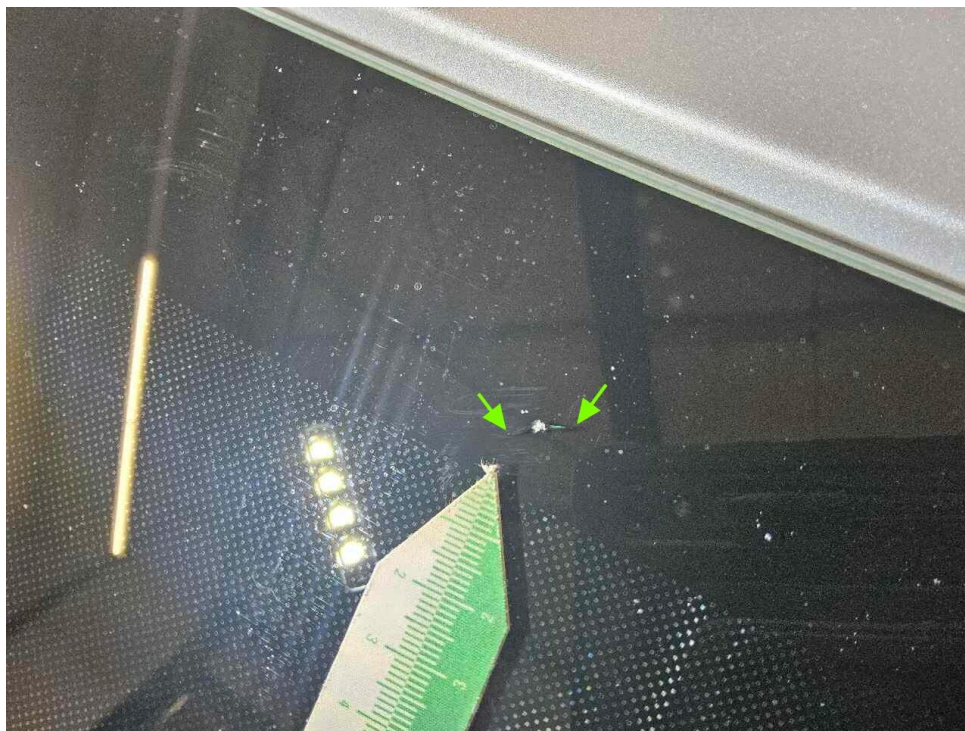
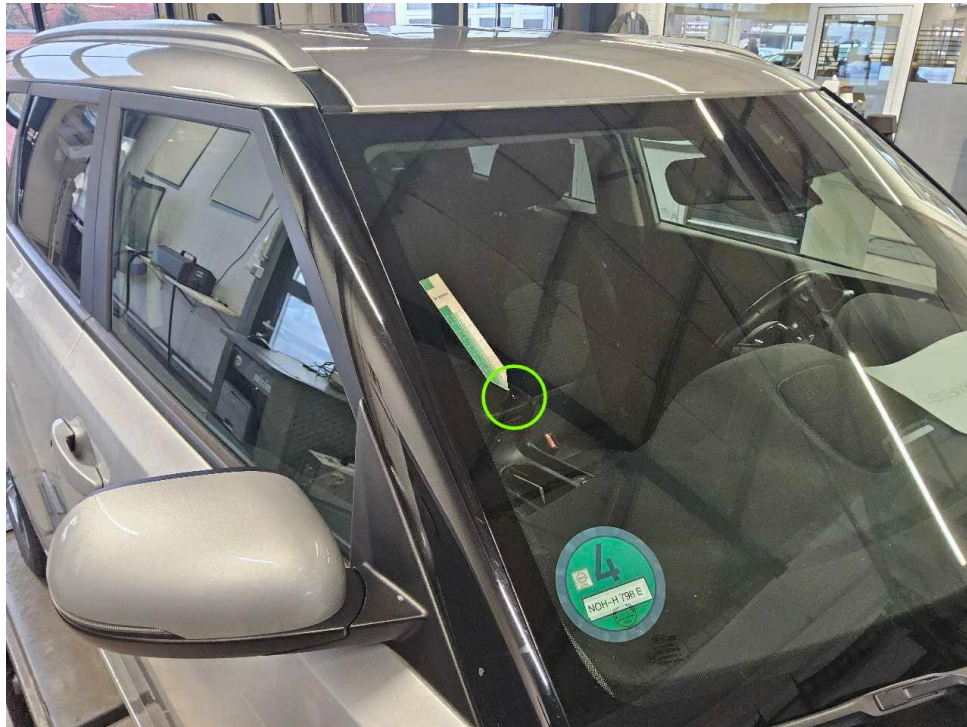
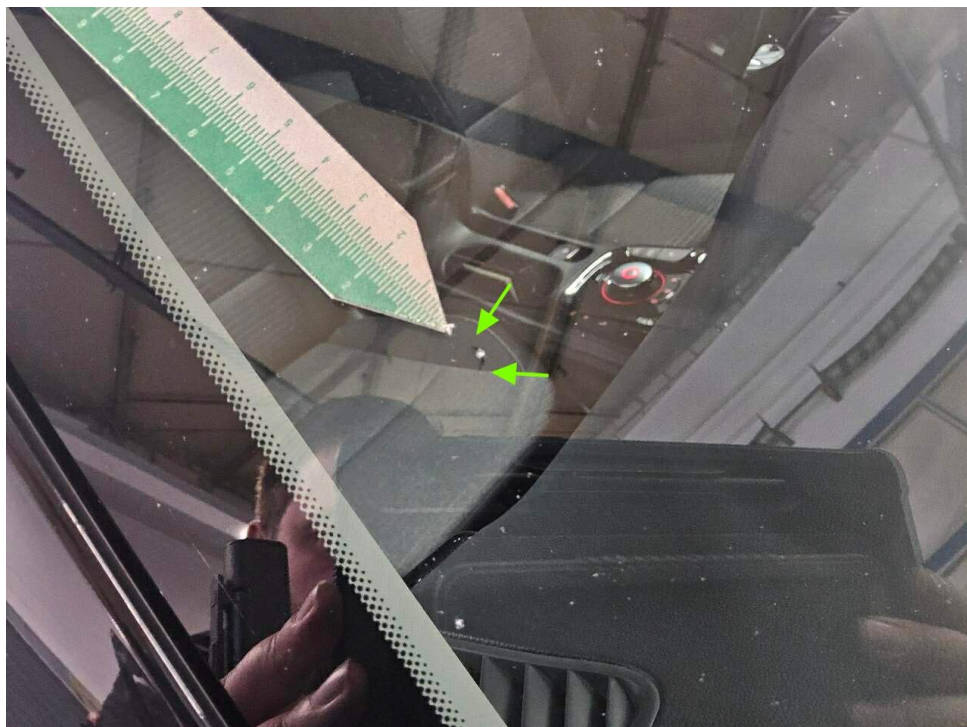
Bild 18 : Frontscheibe Steinschlag

Bild 19 : Frontscheibe Steinschlag

Bild 20 : Frontscheibe Steinschlag
