# Vermarktungsbericht

ALD AutoLeasing D GmbH Kooperationen, Nedderfeld 95, 22529 Hamburg  
23.10.2025

| Hersteller | Hyundai | Typ / Verkaufsbez. | Kona (OS)(2017->) / Kona Advantage Elektro 2WD |

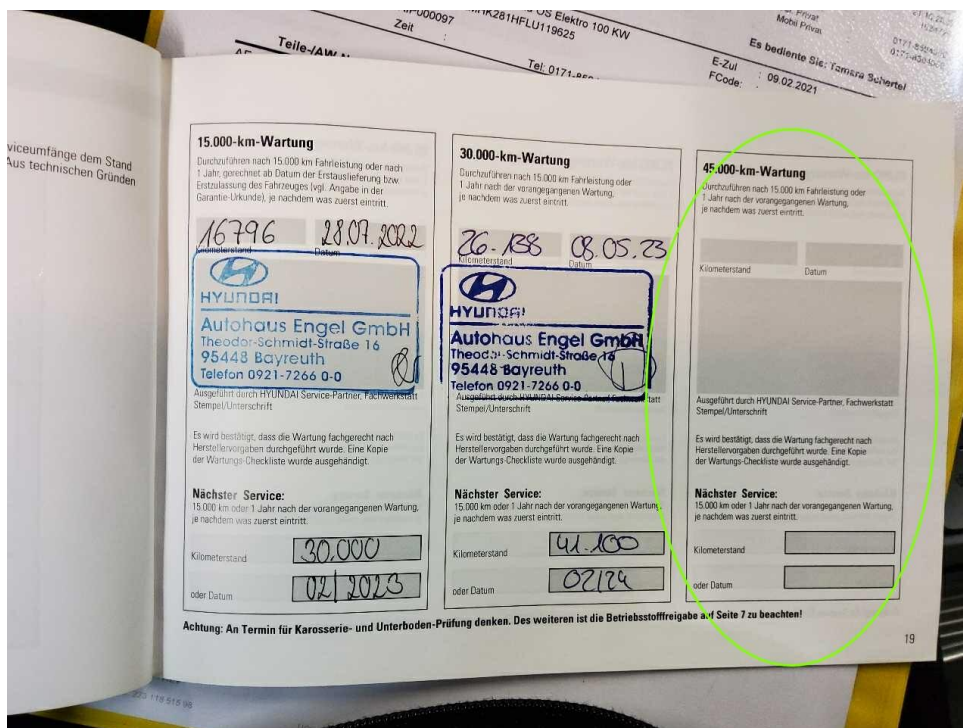
Bild 6 : Wartungsnachweise  
Wartungsintervalle überschritten, daher Entfall der uneingeschränkten Herstellergarantie

1. Füllflasche Datum abgelaufen, erneuern (Bild 8)
2. Wartung fällig,,
3. Sitzbezüge Rückrüstung (Polsterungen nicht prüfbar), instandsetzen
4. Wartungsintervalle Überschritten, daher Entfall der uneingeschränkten Herstellergarantie (Bild 6)
5. Tür hinten rechts Lackierung, zerkratzt, lackieren

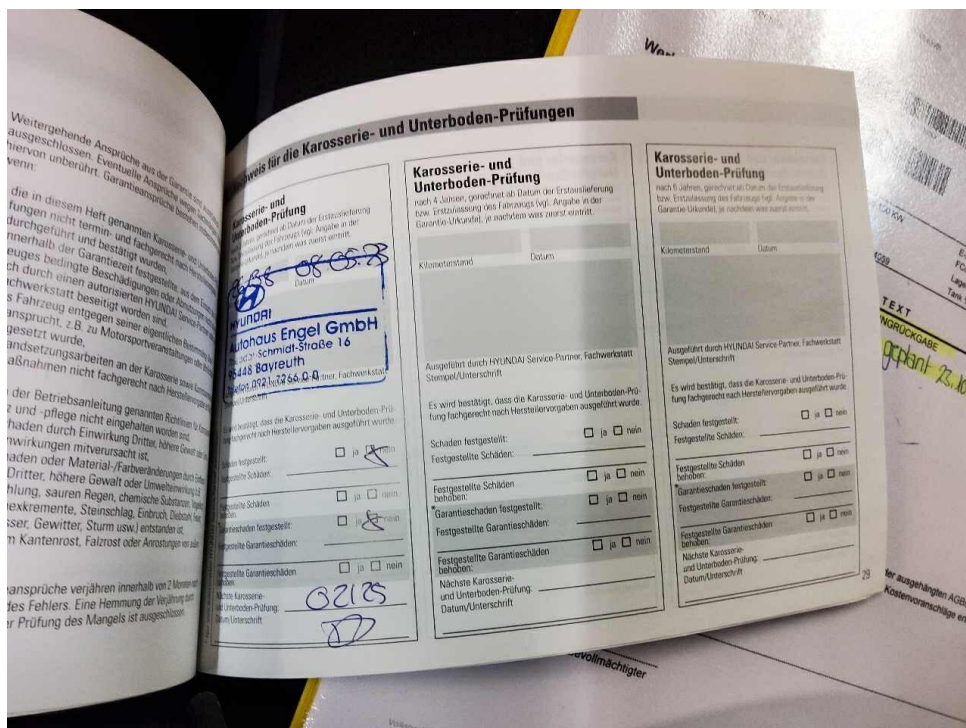
Bild 7 : Wartungsnachweise

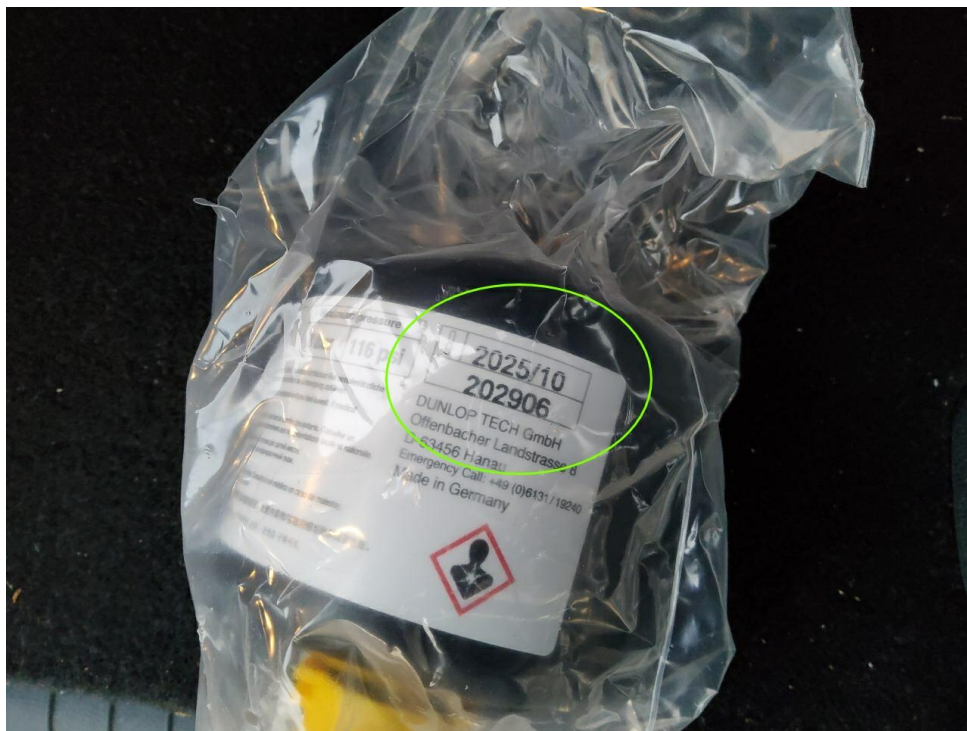
Bild 8 : Füllflasche Datum abgelaufen

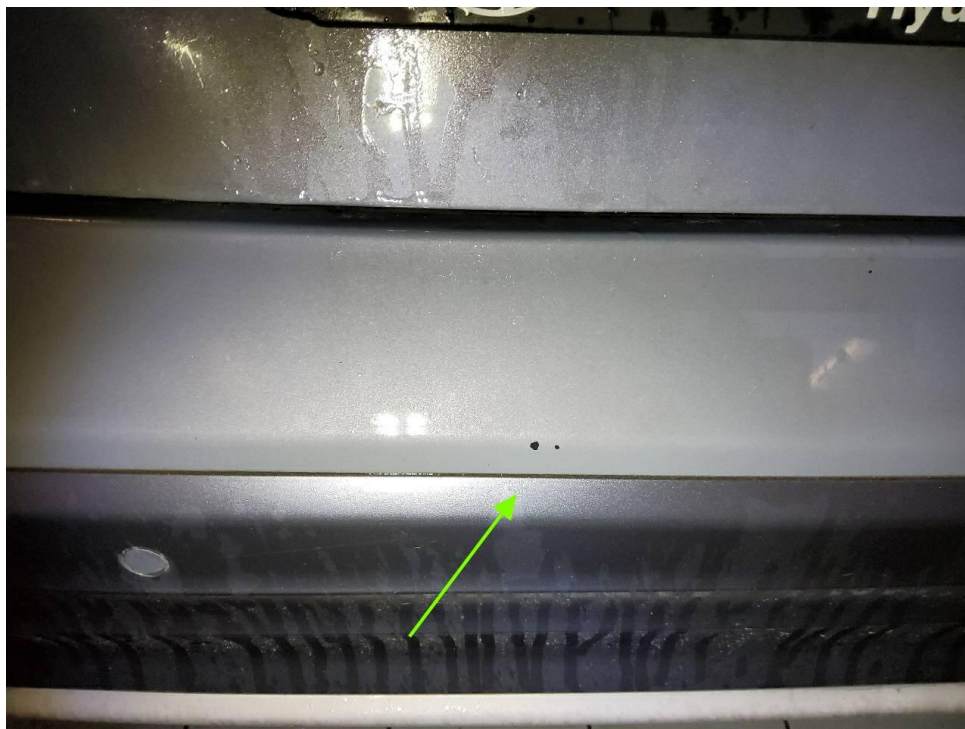
Bild 9 : Kratzer im Ladekantenbereich am Stoßfänger hinten

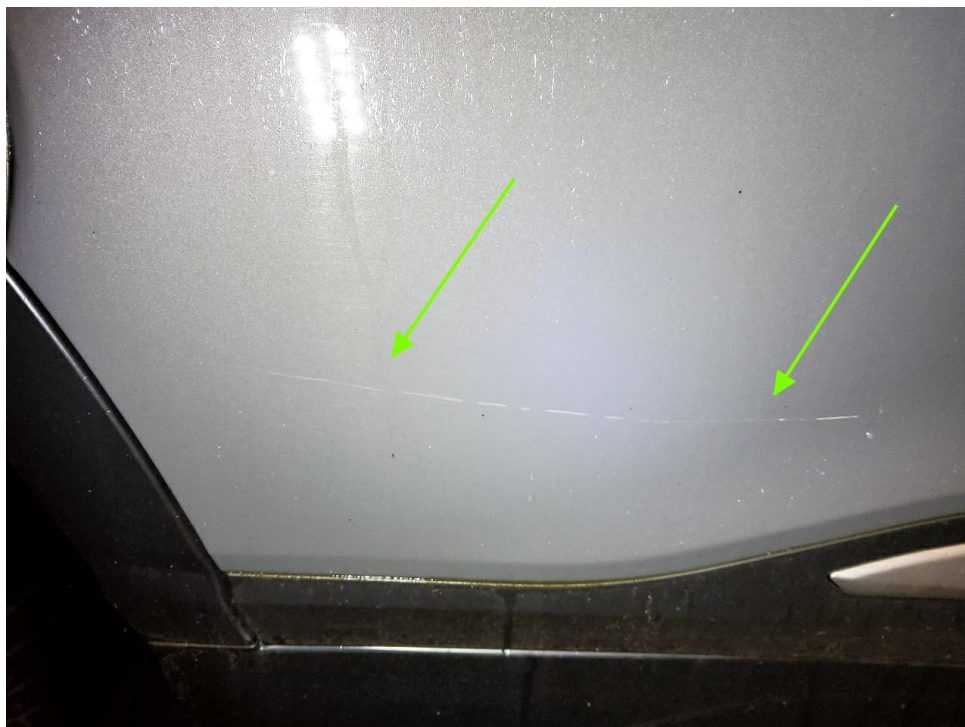
Bild 10 : Kratzer Türe hinten rechts

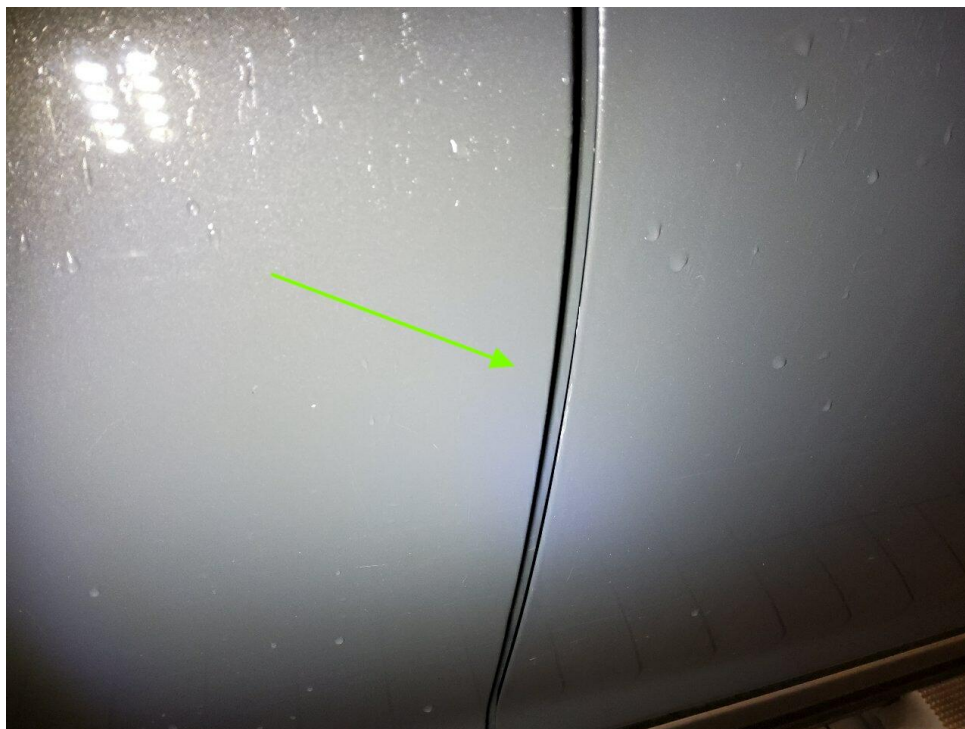
Bild 11 : Lackschaden an Türkanten
