MAZDA MX-30

Voertuiginformatie

Samenvatting schade

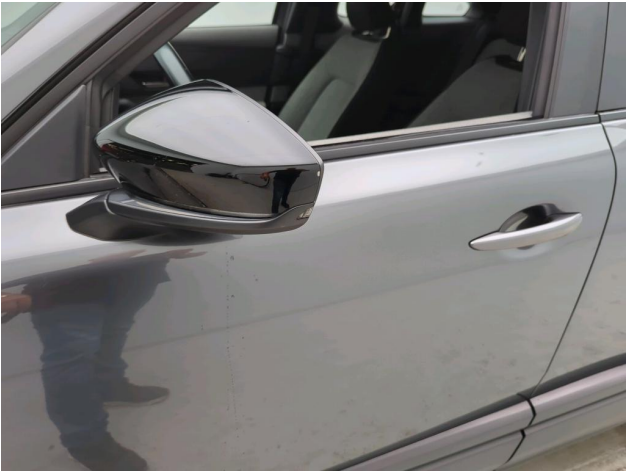
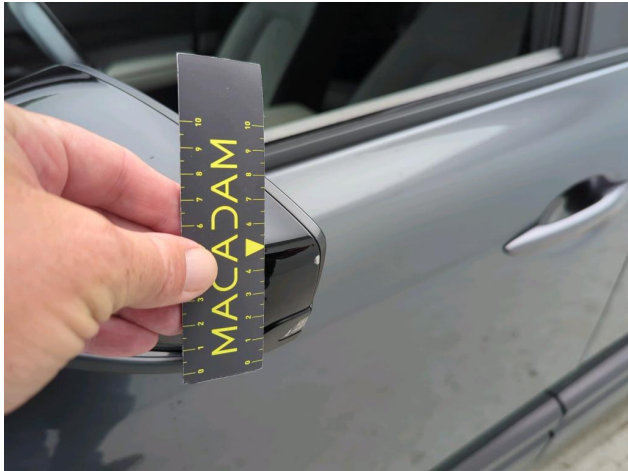
Buitenspiegel L kap  
Kras(sen)  
Vervangen en spuiten  
Links

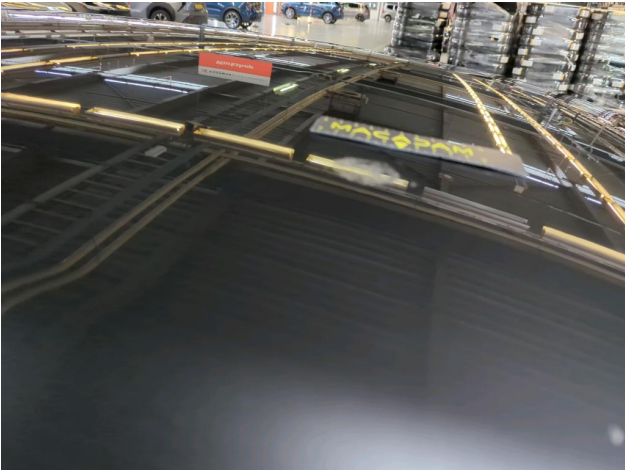
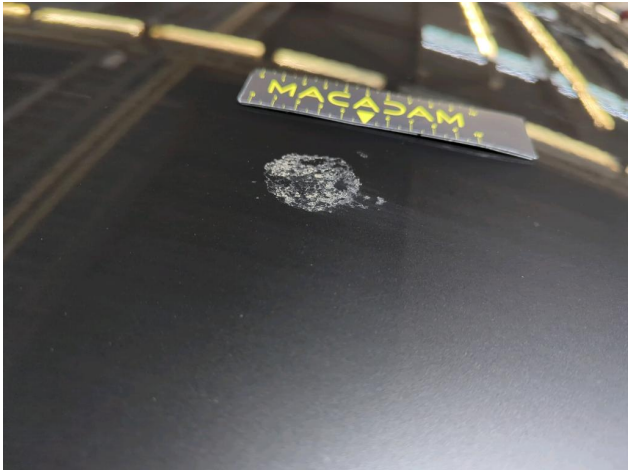
Dak  
Chemische schade  
Herstellen en spuiten (compleet)  
Dak & andere

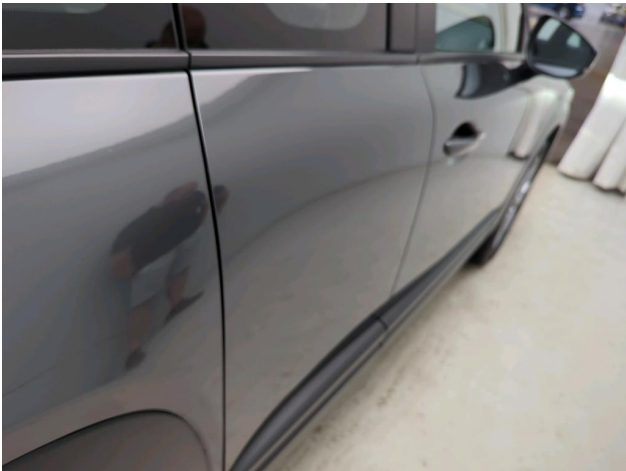
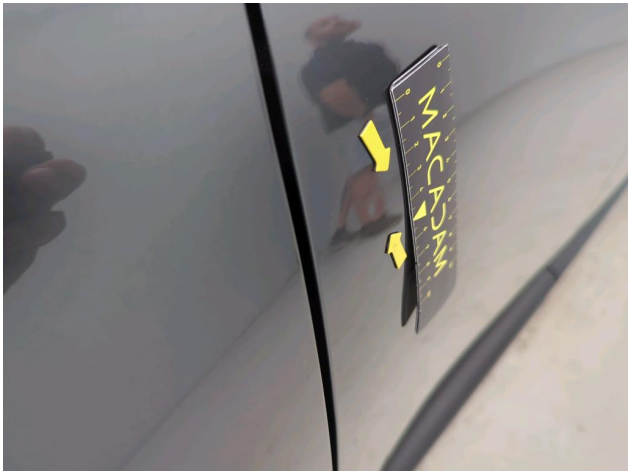
Deur A R  
Deuk(en)  
Uitdeuken zonder spuiten  
Rechts

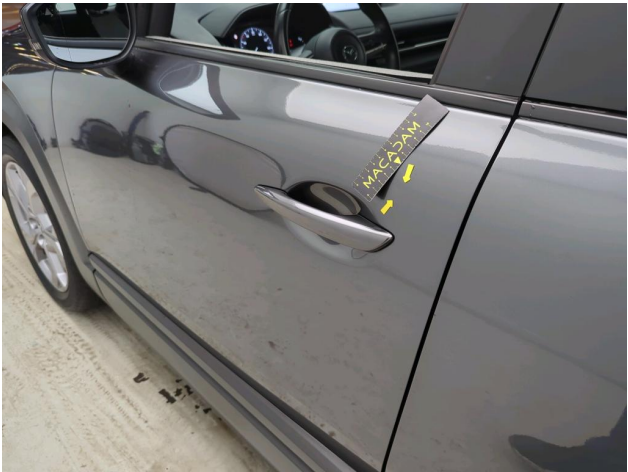
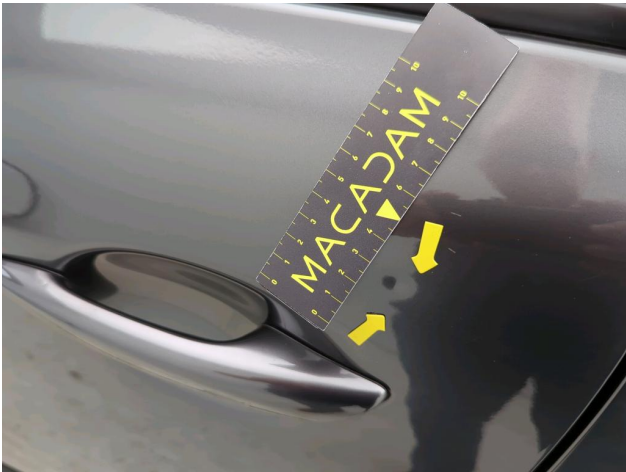
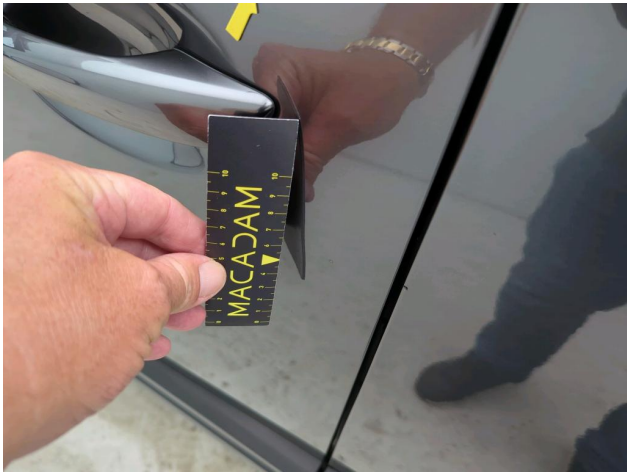
Deur V L  
Deuk(en) en kras(sen)  
Herstellen en spuiten (compleet)  
Links

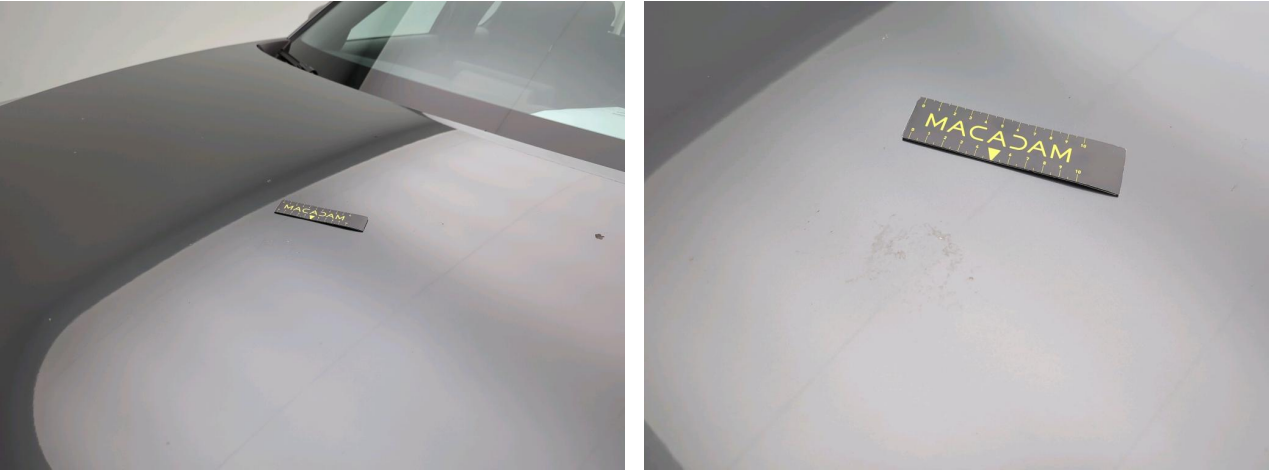
**Motorkap**  
Chemische schade  
Polijsten  
Voorzijde

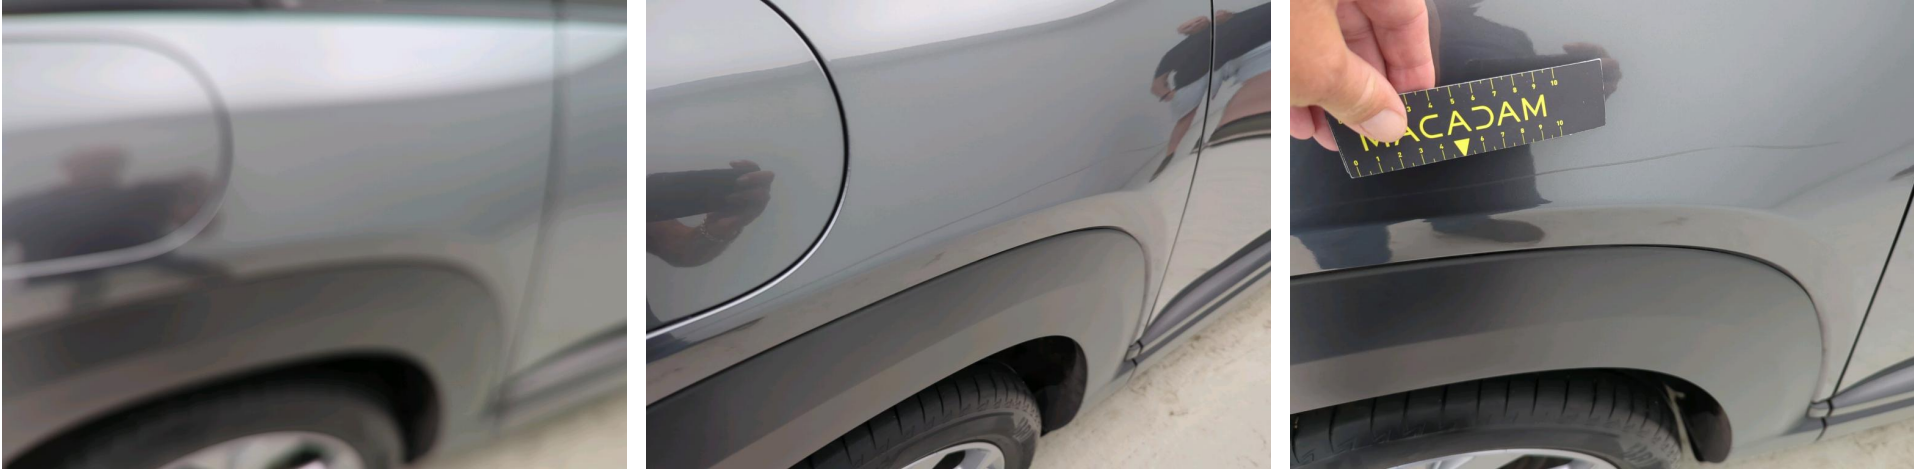
**Scherf A R**  
Kras(sen)  
Polijsten  
Rechts
