Zustandsbericht / Minderwertgutachten

ALD AutoLeasing D GmbH Kooperationen, Nedderfeld 95, 22529 Hamburg
02.05.2025

Erstzulassung	04.05.2022	Fahrzeugart	Personenkraftwagen
Hersteller	Nissan	Typ / Verkaufsbez.	Leaf (ZE1)(10.2017->) / Leaf Acenta
Aufbauart	Limousine	Türen	5
Fahrzeug-Ident.-Nr.	SJNFAAZE1U0160476	HSN / TSN	2228 / AAJ
DAT Europa-Code®	012250910030001	DAT Marktindex	DE001 6284
Km-Stand abgelesen	51808	Nächste HU §29 StVZO	05 / 2025
Energiequelle / Kraftstoff	Elektro	Leistung (kW)	90
Getriebe	Automatik /	Felgen	nicht vorhanden (nur Reifen)
Farbe	GUN METALLIC (M) / Metallic / KADG

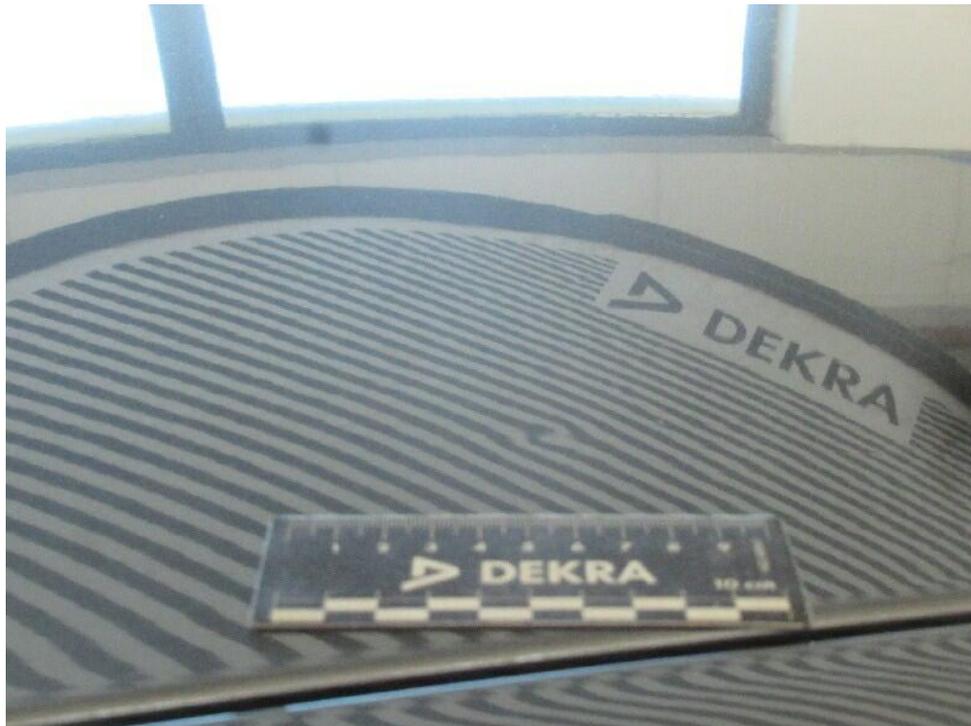
Bild 5 : Dach, eingedellt, smart repair

1. LM-Felge VR Kratzer, erneuern (Bild 6)
2. Seitenteil hinten rechts, mehrfach eingedellt, smart repair (Bild 7)
3. Dach, eingedellt, smart repair (Bild 5)
4. Service/Inspektion Inspektion groß, überfällig, durchführen

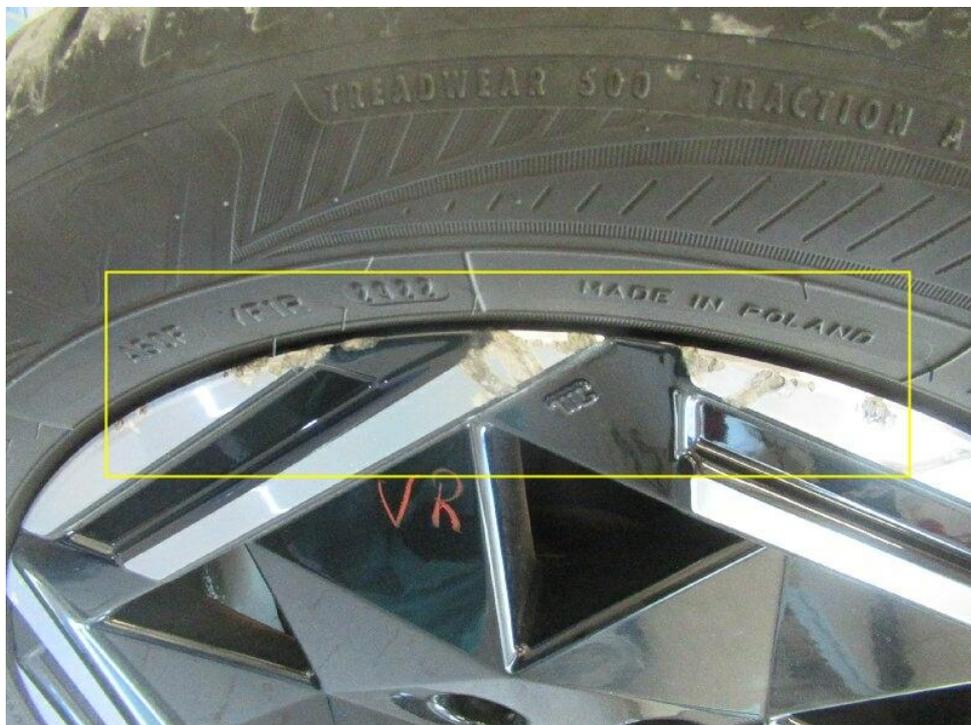
Bild 6 : LM-Felge VR Kratzer, erneuern

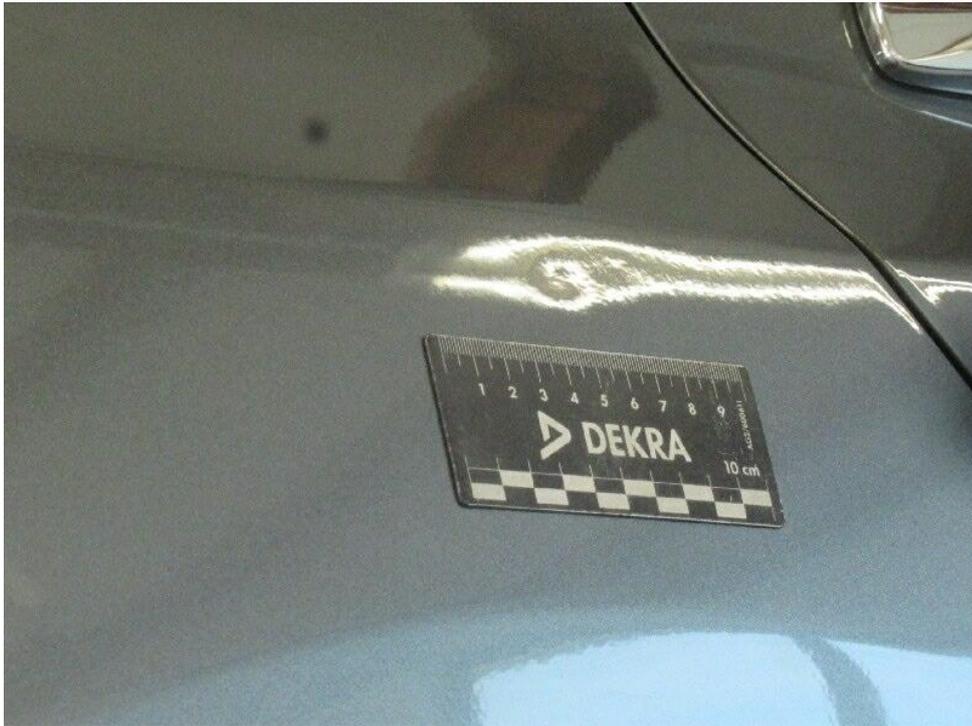
Bild 7 : Seitenteil hinten rechts, mehrfach eingedellt, smart repair
