# Vermarktungsbericht

ALD AutoLeasing D GmbH Kooperationen, Nedderfeld 95, 22529 Hamburg  
28.10.2025

| Typ / Verkaufsbez. | Kona (OS)(2017->) / Kona<br>Trend / Trend-Paket Elektro<br>2WD | Aufbauart | Geländewagen |
| Fahrzeug-Ident.-Nr. | TMAK281GFLJ008251 | HSN / TSN | 1349 / AFH |

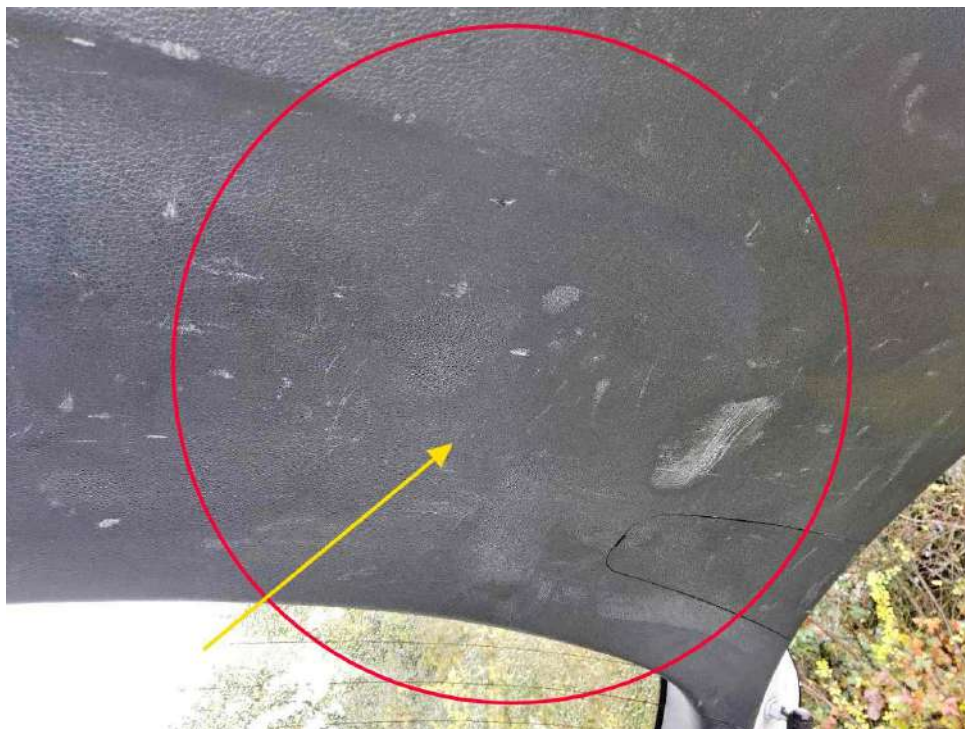
Bild 9 : Heckklappenverkleidung beschädigt

1. Heckklappenverkleidung beschädigt, erneuern (Bild 9)
2. Seitenwandverkleidung rechts beschädigt, erneuern (Bild 10)
3. Seitenwandverkleidung links beschädigt, erneuern (Bild 11)
4. Reifendichtmittel abgelaufen, erneuern (Bild 12)
5. Gurt hinten rechts beschädigt Loch, erneuern (Bild 13)
6. Gurt hinten links beschädigt Loch, erneuern (Bild 14)
7. Sitzlehnenverkleidung links beschädigt, erneuern (Bild 15)
8. Türdichtung vorne links beschädigt, erneuern (Bild 16)

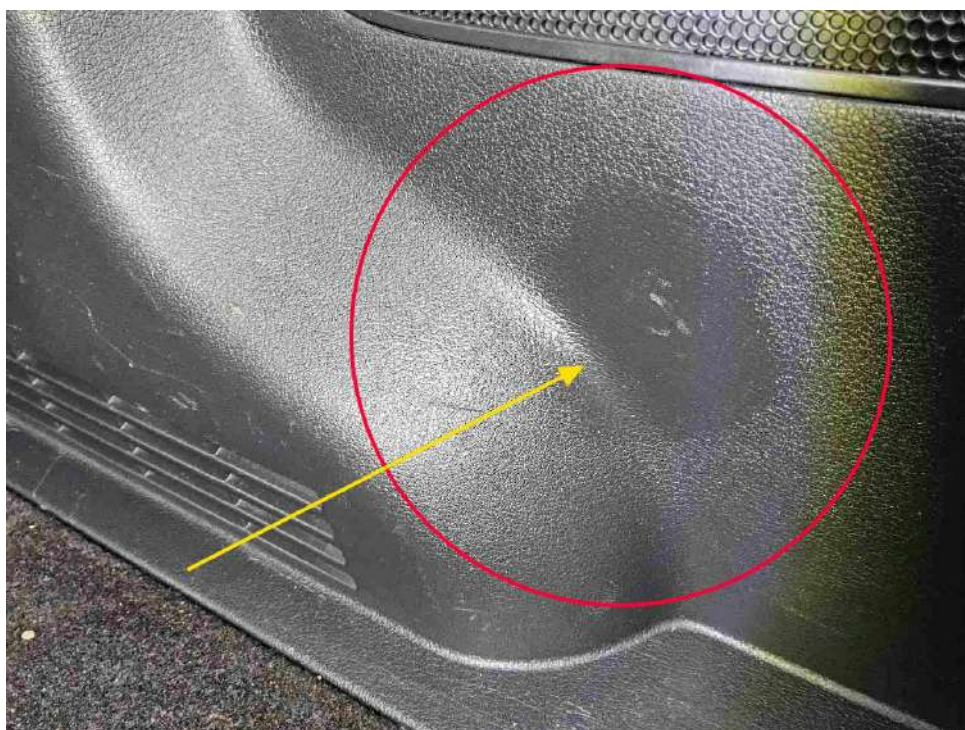
Bild 10 : Seitenwandverkleidung rechts beschädigt

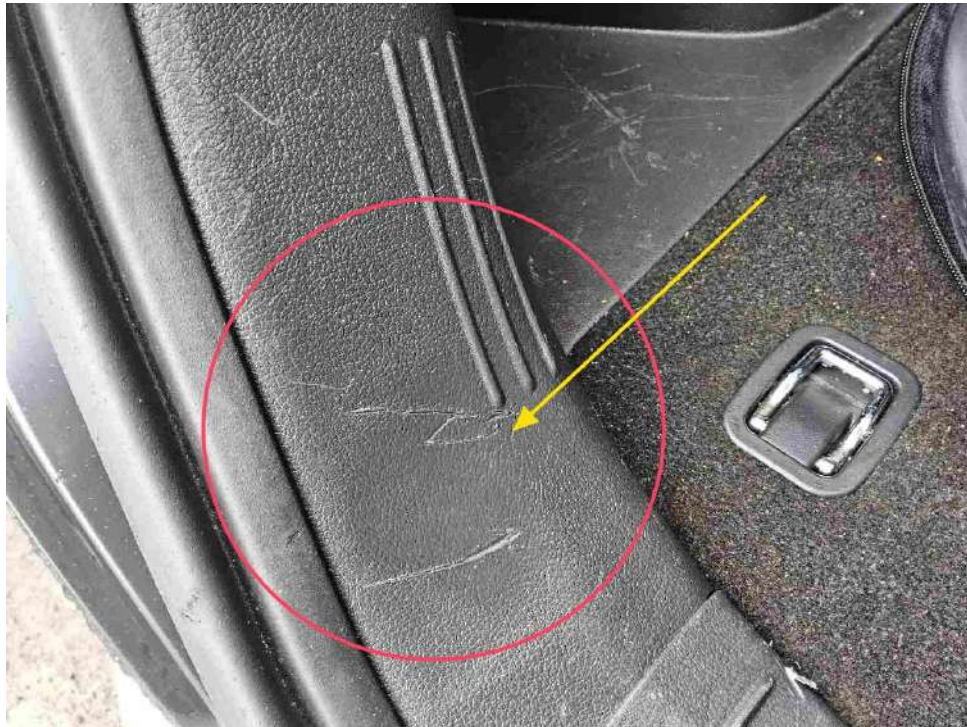
Bild 11 : Seitenwandverkleidung links beschädigt

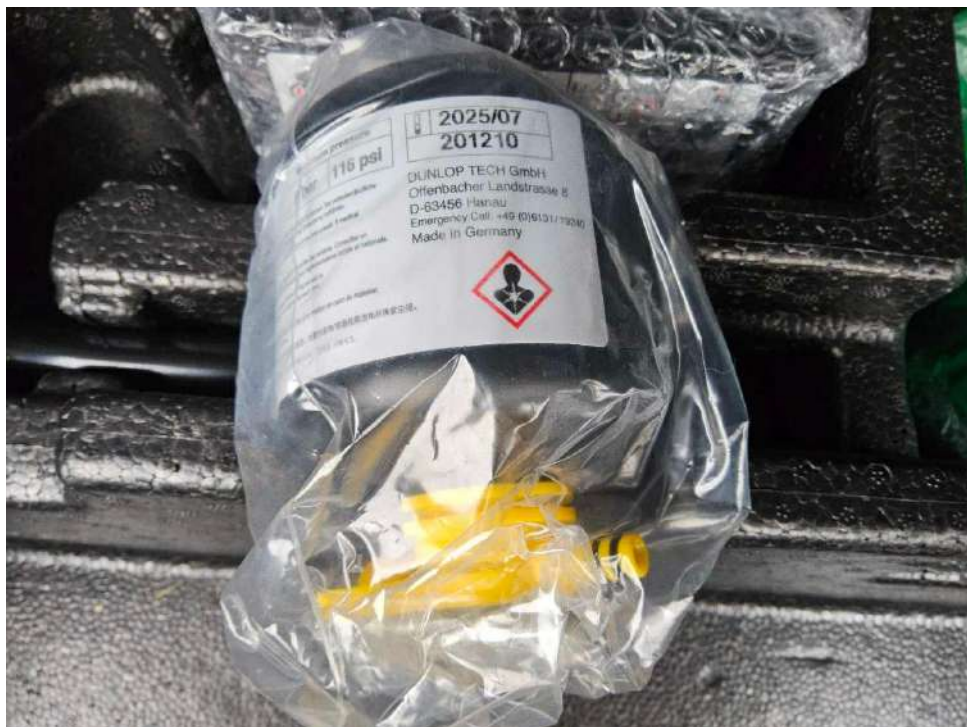
Bild 12 : Reifendichtmittel abgelaufen

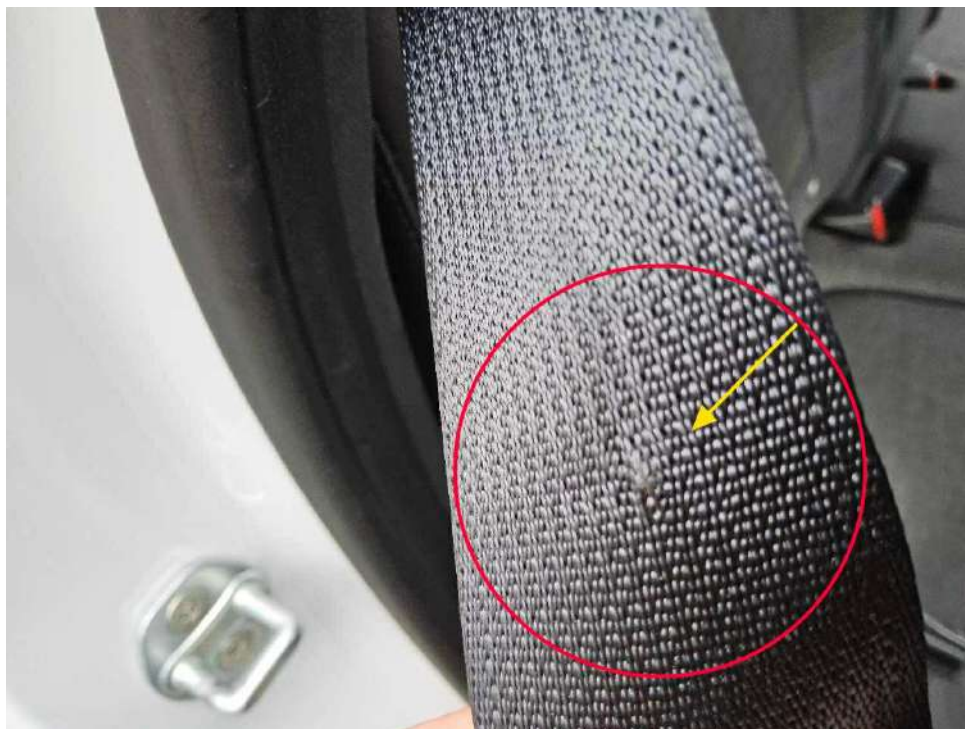
Bild 13 : Gurt hinten rechts beschädigt Loch

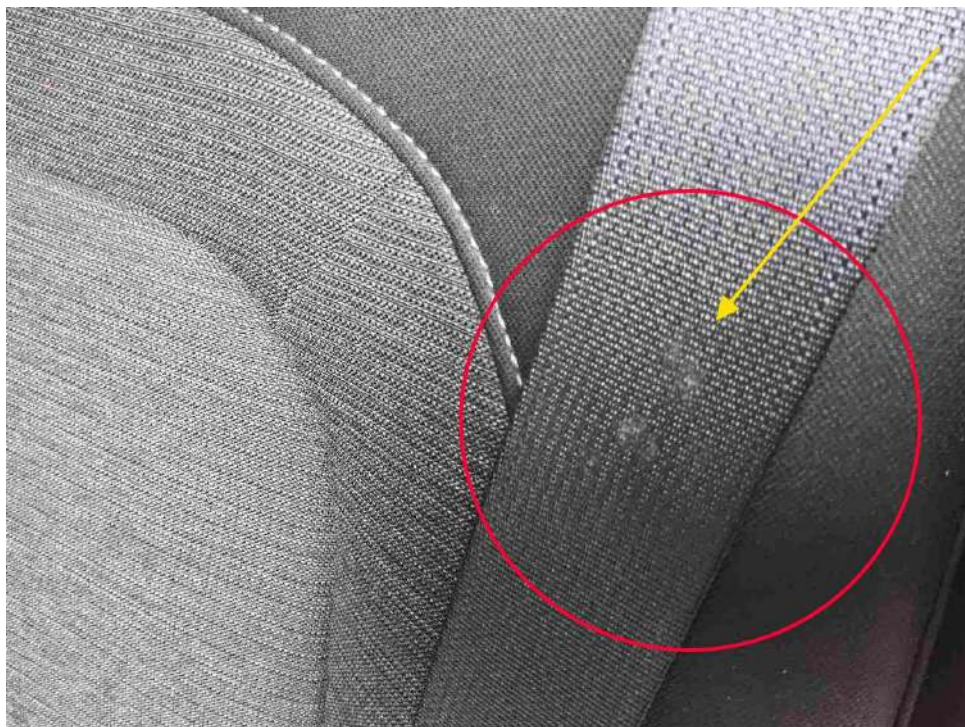
Bild 14 : Gurt hinten links beschädigt Loch

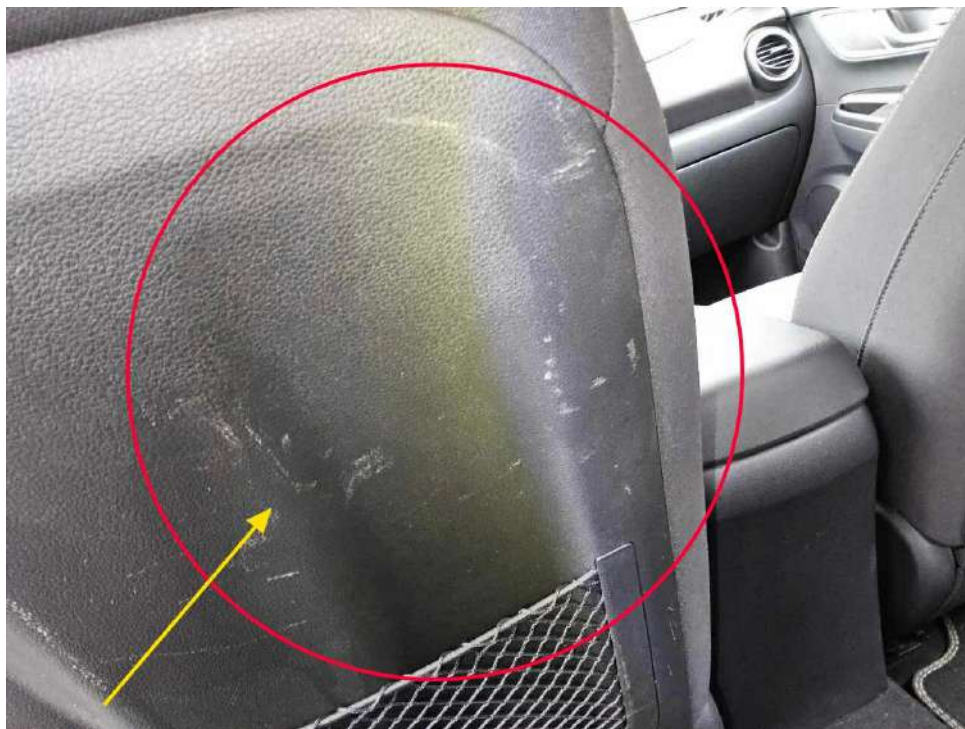
Bild 15 : Sitzlehnenverkleidung links beschädigt

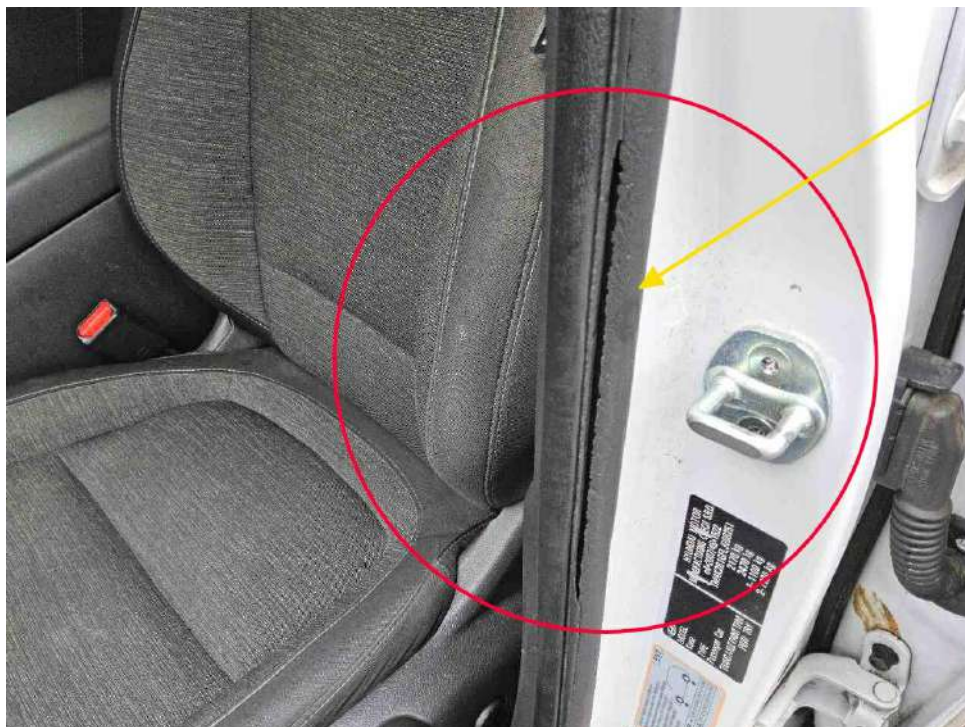
Bild 16 : Türdichtung vorne links beschädigt

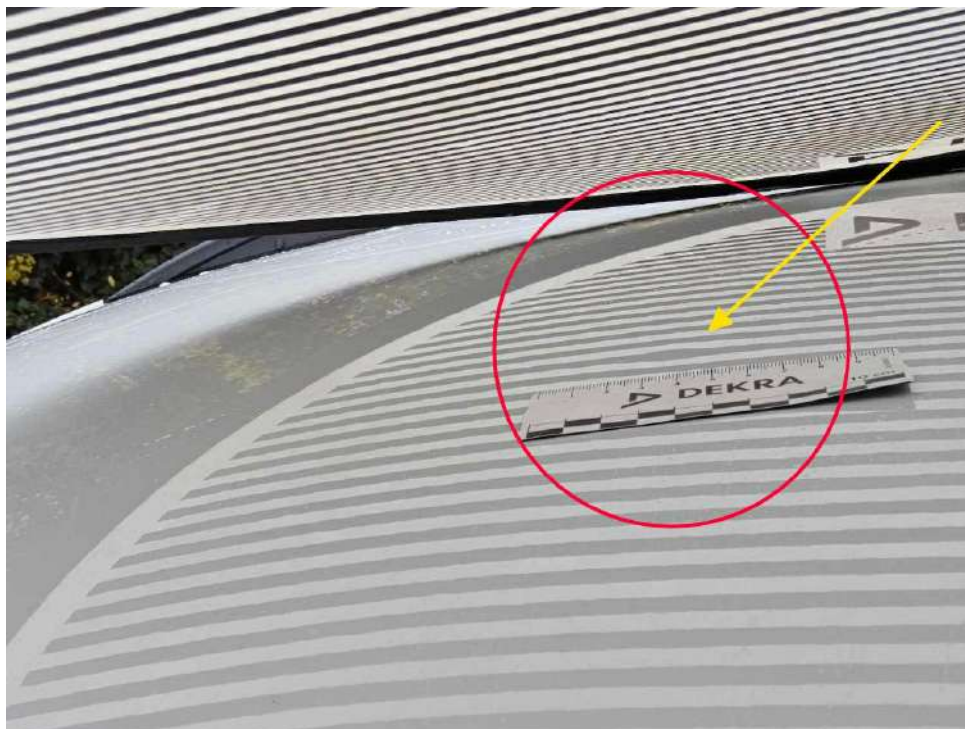
Bild 17 : Dach Delle

9. Radlaufverbreiterung hinten rechts beschädigt, erneuern (Bild 20)
10. Dach Delle, smart repair (Bild 17)
11. Heckklappe mehrfach eingedellt, smart repair (Bild 18, 19)
12. Stoßfänger hinten Lackierung, zerkratzt, lackieren mit Lackaufbau

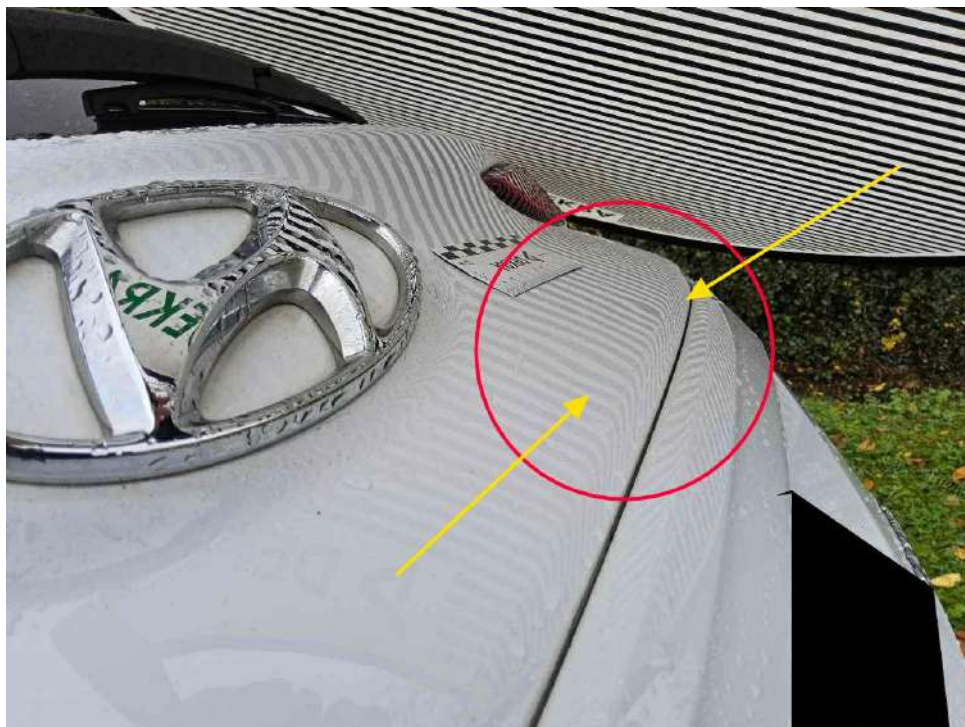
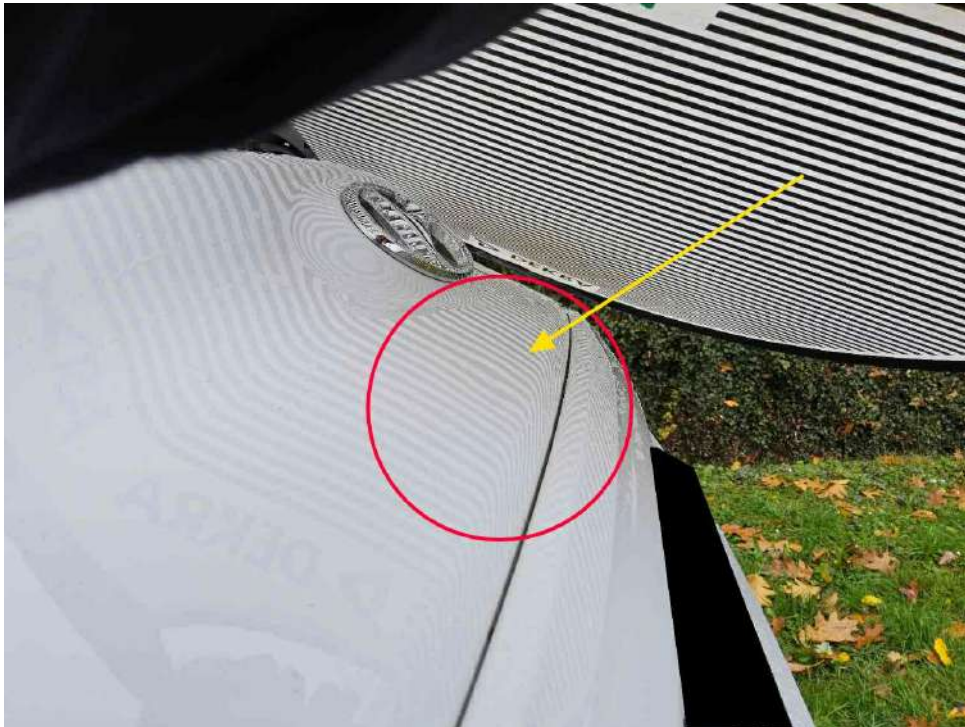
Bild 18 : Heckklappe mehrfach eingedellt

Bild 19 : Heckklappe mehrfach eingedellt

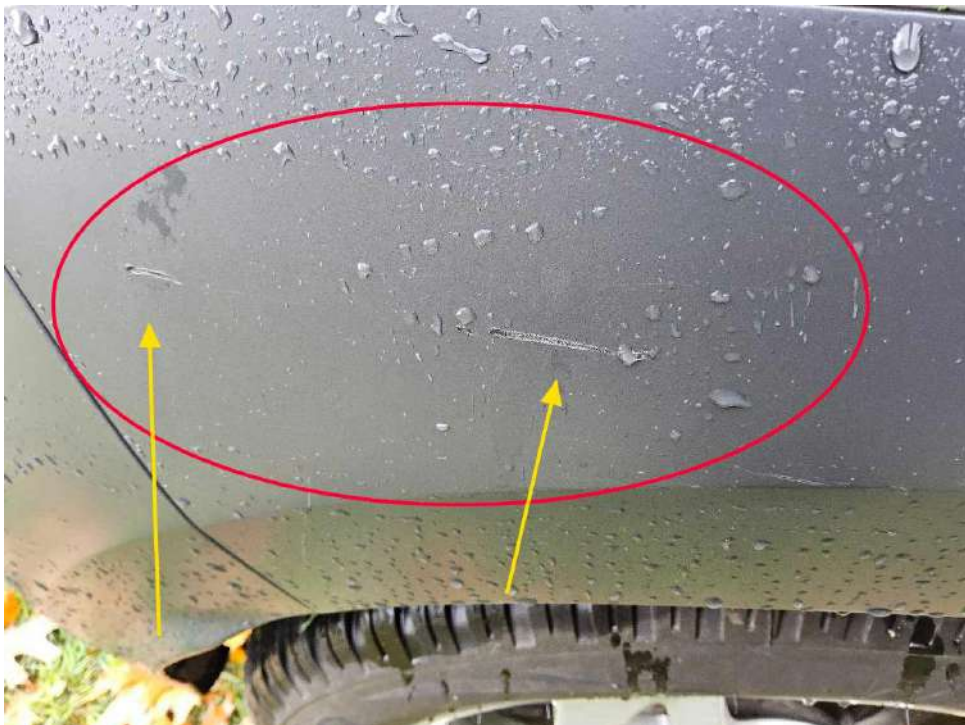
Bild 20 : Radlaufverbreiterung hinten rechts beschädigt

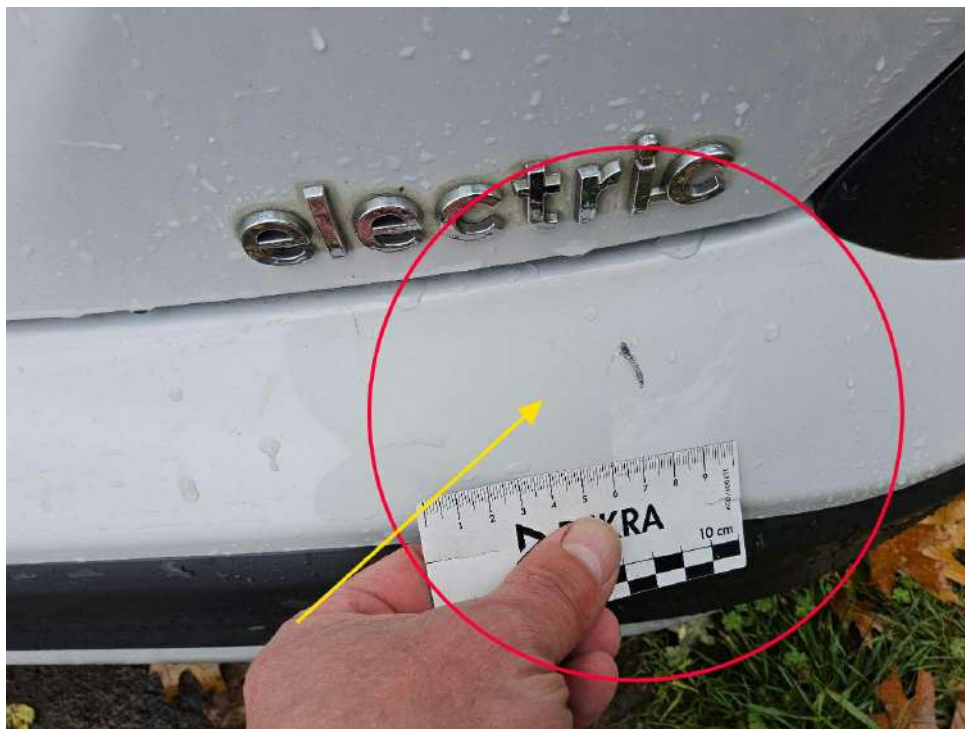
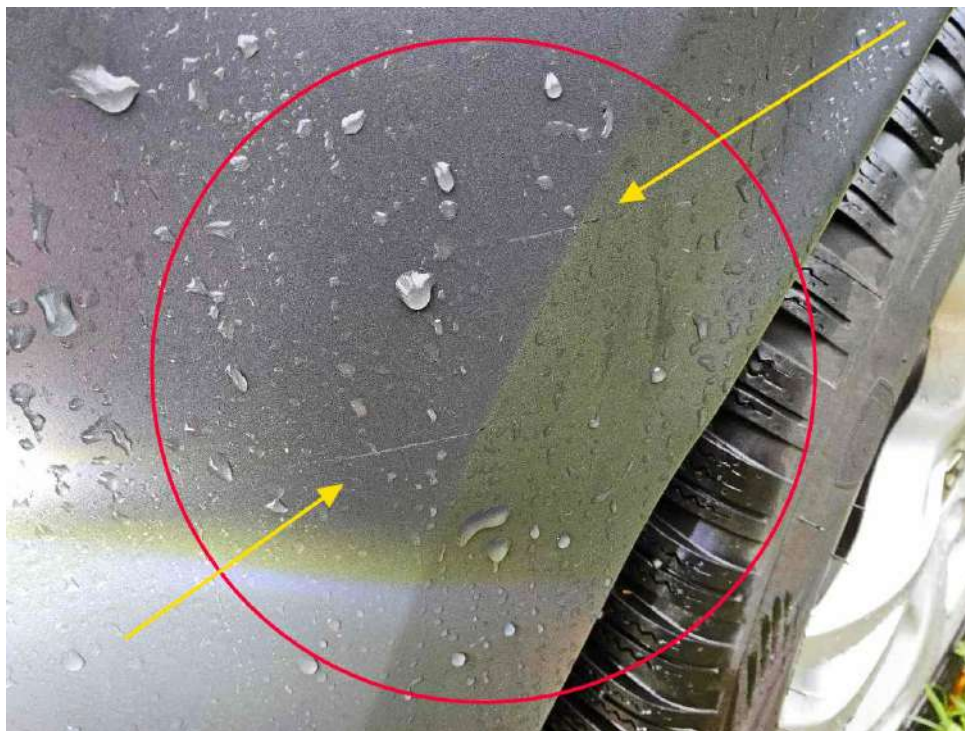
Bild 21 : Stoßstange hinten und Mittelteil verkratzt

Bild 22 : Stoßstange hinten und Mittelteil verkratzt

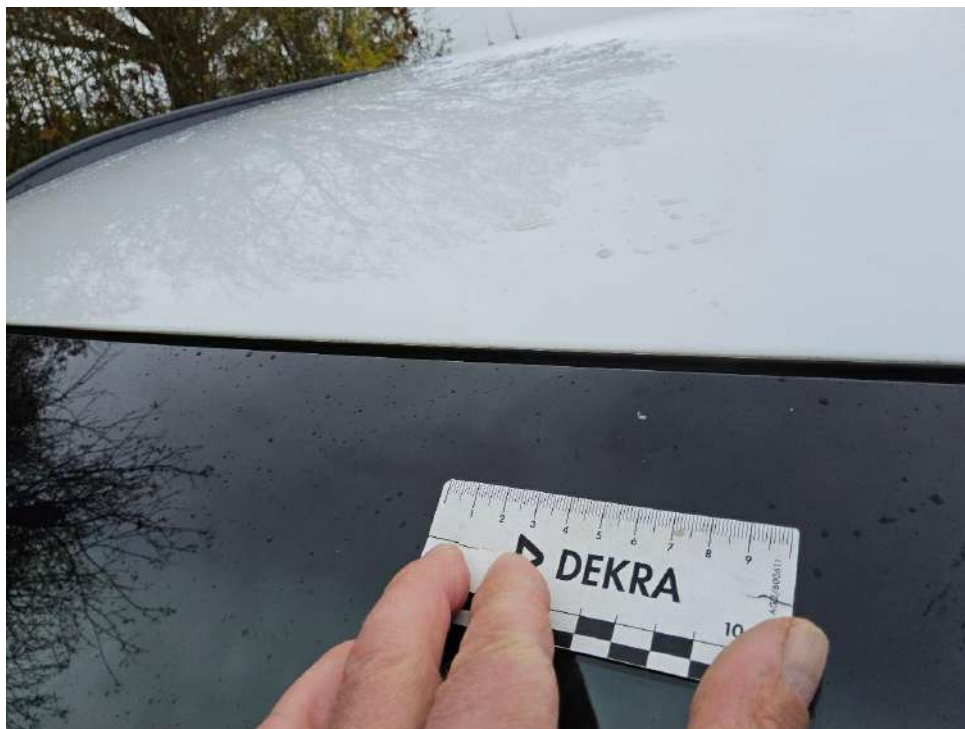
Fahrzeug mit Abplatzern am Vorderwagen  
Gebrauchsspuren im Innenraum  
Windschutzscheibe Steinschlag (Bild 23)  
Fahrertür Delle innen (Bild 24)

Bild 23 : Windschutzscheibe Steinschlag

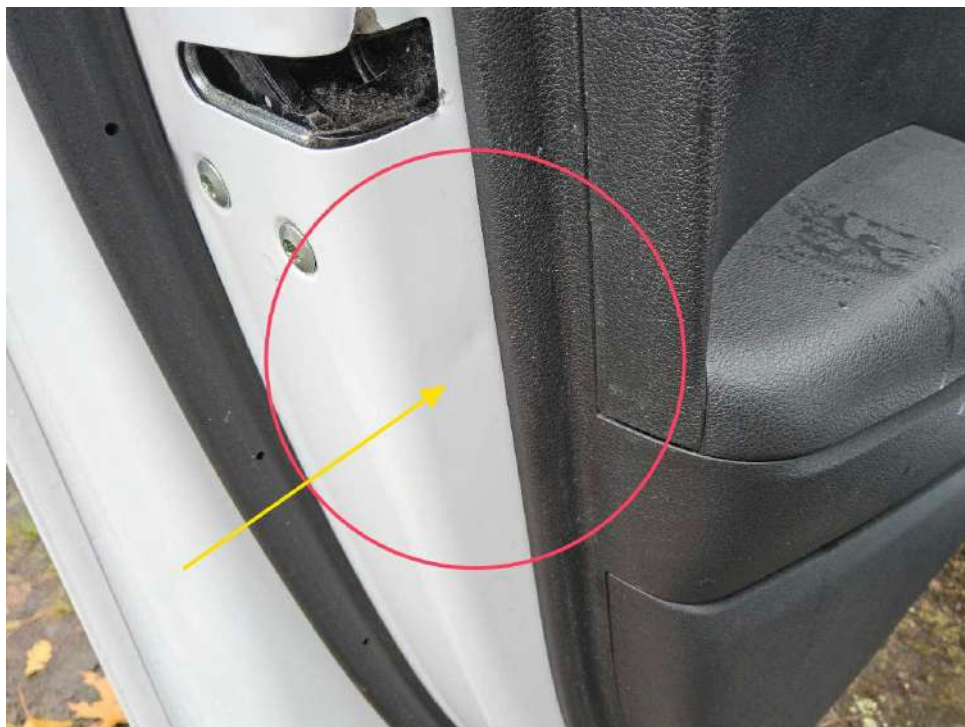
Bild 24 : Fahrertür Delle innen
