Zustandsbericht / Minderwertgutachten

ALD AutoLeasing D GmbH Kooperationen, Nedderfeld 95, 22529 Hamburg
04.02.2025

Erstzulassung	17.02.2020	Letzte Zulassung	17.02.2020
Fahrzeugart	Personenkraftwagen	Hersteller	Hyundai
Typ / Verkaufsbez.	Kona (OS)(2017->) / Kona Style / Style-Paket Elektro 2WD	Aufbauart	Kombi
Türen	5	Sitzplätze	5
Fahrzeug-Ident.-Nr.	KMHK381GFLU066760	HSN / TSN	8252 / AIO
DAT Europa-Code®	013450330150002	DAT Marktindex	DE002 5996
Km-Stand abgelesen	106692	Energiequelle / Kraftstoff	Elektro
Zylinderanzahl		Leistung (kW)	28
Schadstoffklasse:	2017/1151;WLTP;reine Elektrofz	Antriebsart	Frontantrieb
Getriebe / Gänge	Stufenlos / 3	Felgen	Leichtmetall
Farbe / Farbe	Weiß / Uni / P6W / Weiß

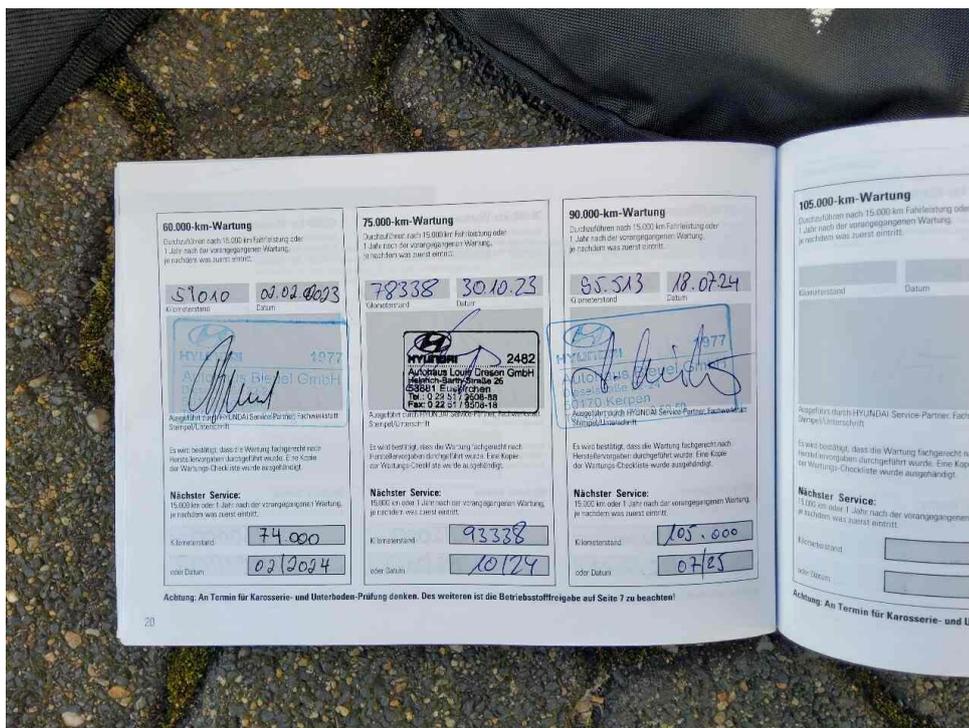
Bild 5 : Wartungsnachweise
Wartungsintervalle überzogen, Entfall der uneingeschränkten Herstellergarantie

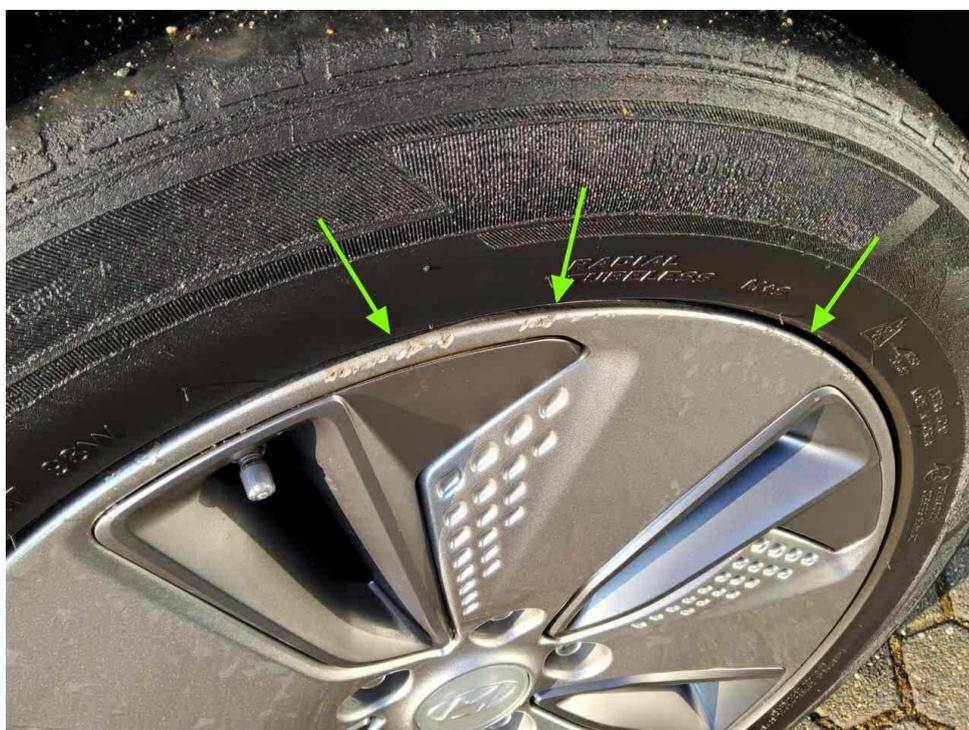
Bild 6 : Felge vorne rechts, zerkratzt, smart repair

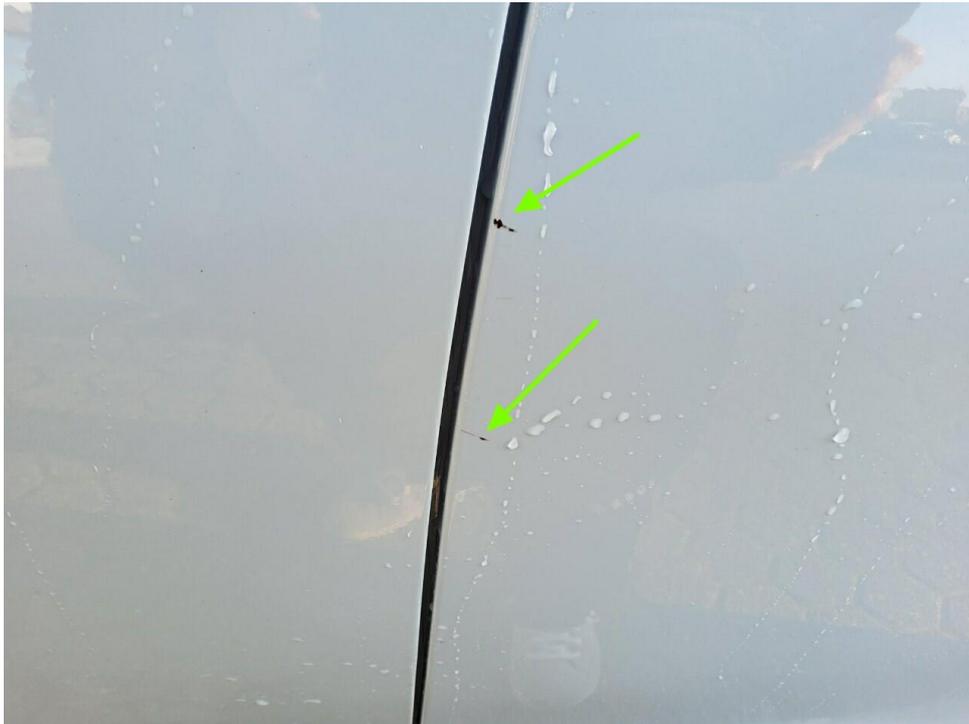
Bild 7 : Tür hinten links Lackierung, zerkratzt, smart repair

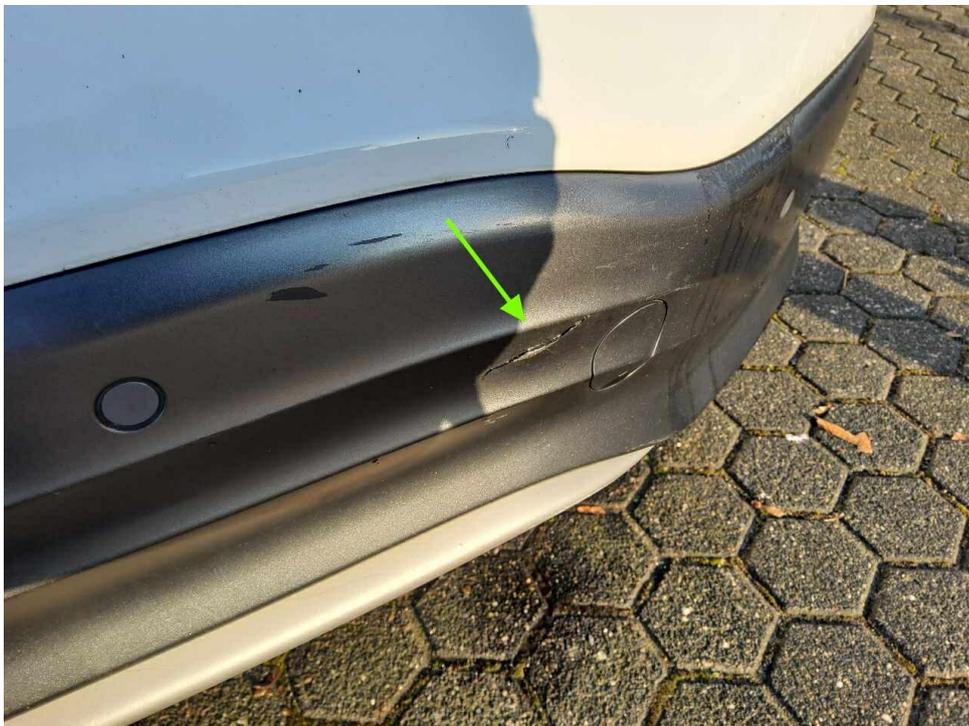
Bild 8 : Stoßfänger hinten gebrochen
