Zustandsbericht / Minderwertgutachten

ALD AutoLeasing D GmbH Kooperationen, Nedderfeld 95, 22529 Hamburg
17.03.2025

Erstzulassung	04.11.2021	Fahrzeugart	Personenkraftwagen
Hersteller	Hyundai	Typ / Verkaufsbez.	Kona (OS)(2017->) / Kona Select / Select-Paket Elektro 2WD
Aufbauart	Limousine	Türen	5
Fahrzeug-Ident.-Nr.	TMAK281HFNJ042743	HSN / TSN	1349 / AFI
DAT Europa-Code®	013450330120002	DAT Marktindex	DE001 6216
Laufleistung nach Angaben	37491 km	Energiequelle / Kraftstoff	Elektro
Leistung (kW)	26	Getriebe	Automatik /
Felgen	Leichtmetall	Farbe	Dive in Jeju / SOL / Uni / UTK

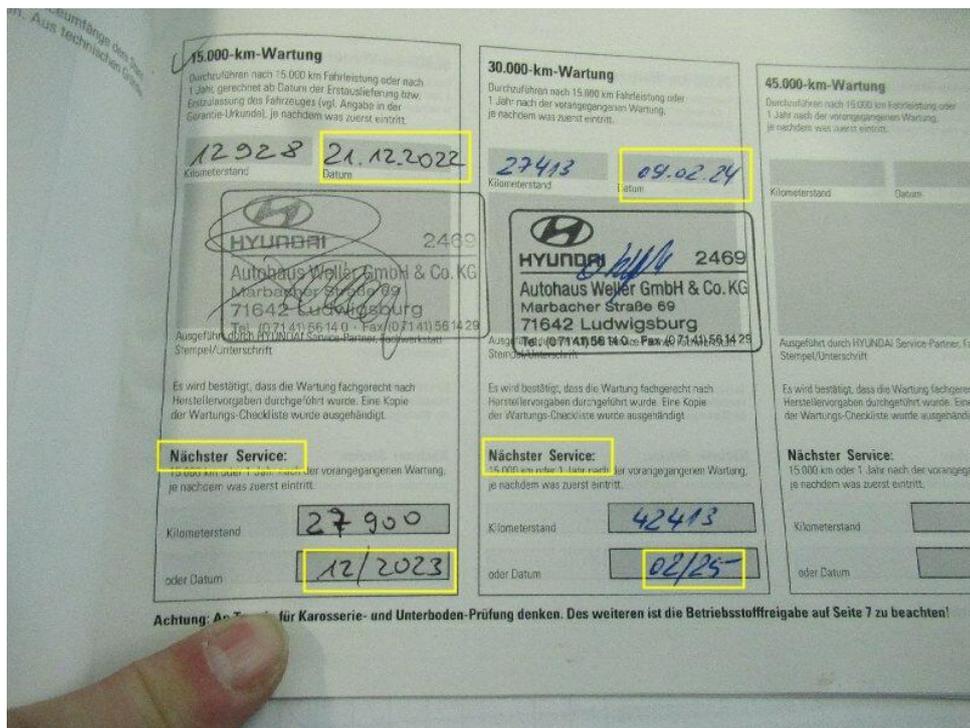
1. Wartungsintervall nicht nach Herstellervorgaben eingehalten, dadurch Entfall der erweiterten Herstellergarantie (Bild 5)
2. Zierleisten Stoßfänger hinten verkratzt, erneuern (Bild 8)
3. HU/AU, überfällig, durchführen
4. Service/Inspektion Inspektion groß, überfällig, durchführen (Bild 6)

Bild 5 : Wartungsnachweise
Wartungsintervall nicht nach Herstellervorgaben eingehalten, dadurch Entfall der erweiterten Herstellergarantie

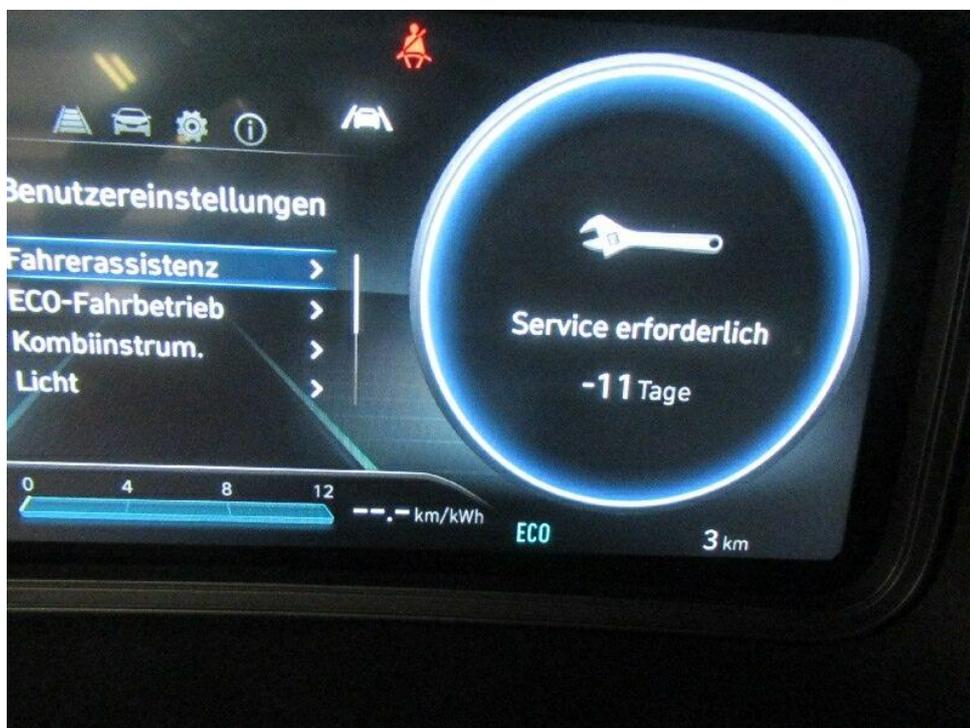
Bild 6 : Service/Inspektion Inspektion groß, überfällig, durchführen

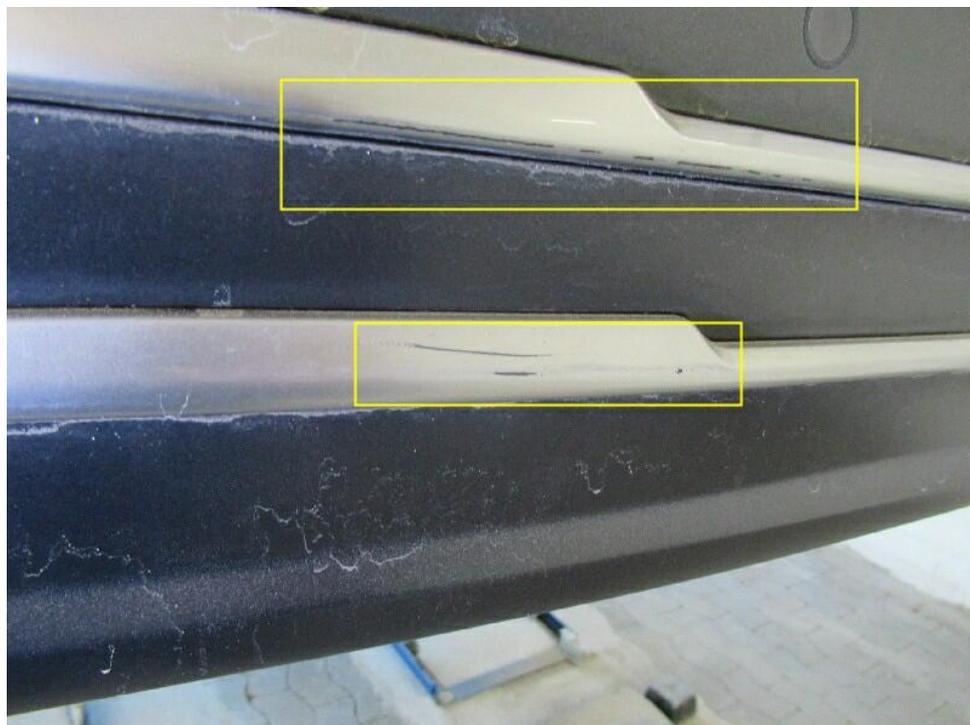
Bild 8 : Zierleisten Stoßfänger hinten verkratzt, erneuern
