# Zustandsbericht / Minderwertgutachten

Auftraggeber ALD AutoLeasing D GmbH Kooperationen, Nedderfeld 95, 22529 Hamburg  
Besichtigung 02.04.2025

Erstzulassung	30.03.2021	Letzte Zulassung	30.03.2021
Fahrzeugart	Personenkraftwagen	Hersteller	Kia
Typ / Verkaufsbez.	Niro (DE)(2016->) / e-Niro Edition 7	Aufbauart	Kombi
Türen	5	Sitzplätze	5
Fahrzeug-Ident.-Nr.	KNACB81GFM5085961	HSN / TSN	8253 / AIB
DAT Europa-Code®	014250423000002	DAT Marktindex	DE002 6134
Km-Stand abgelesen	97418	Nächste HU §29 StVZO	03 / 2026
Energiequelle / Kraftstoff	Elektro	Zylinderanzahl	
Leistung (kW)	29	Schadstoffklasse:	2017/1151;WLTP;reine Elektrofz
Antriebsart	Frontantrieb	Getriebe / Gänge	Automatik / 3
Felgen	Leichtmetall	Farbe (Hersteller) / Farbe	(AGT) INTERSTELLAR GRAU MET. / AGT / Grau

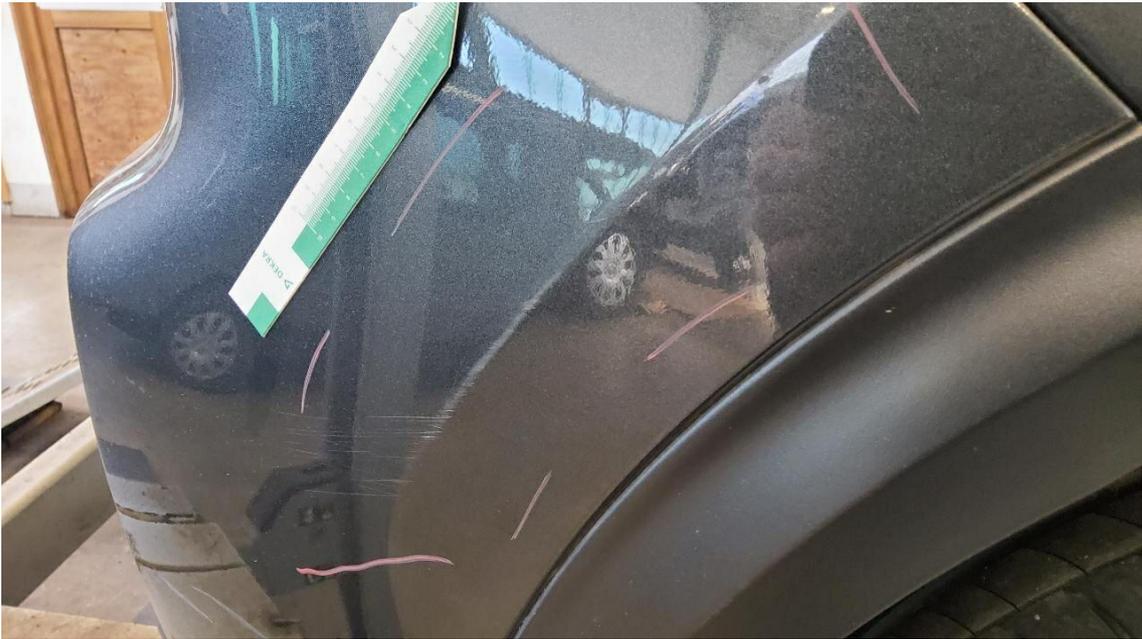
1. Stoßfänger hinten Lackierung, zerkratzt, smart repair (Bild 7)

Bild 7 : Stoßfänger hinten Lackierung, zerkratzt, smart repair

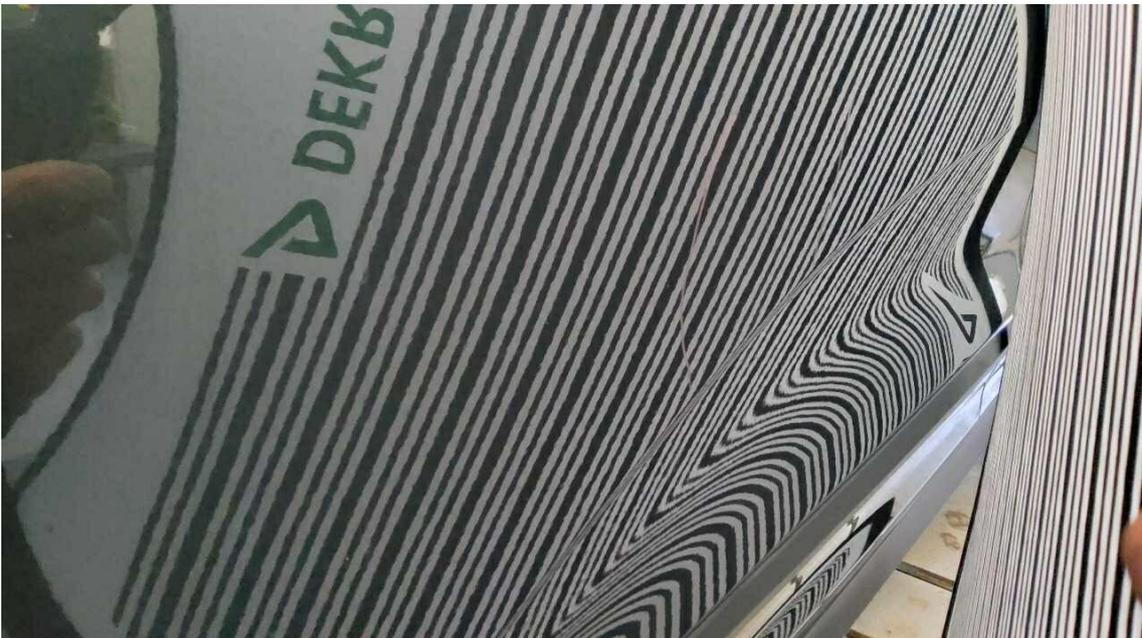
Tür vorne links, eingedellt, Gebrauchsspur (Bild 8)

Bild 8 : Tür vorne links, eingedellt, Gebrauchsspur
