## Rücknahmegutachten

**Berichtsnr.:** 90025003863  
**Auftragsnummer:** b05a2afd-60d1-4aae-b7ba-f4f8a65a25df  
**Vertragsnummer:** 78387  
**Kunde:** Fleetpool GmbH  
Schanzenstr. 41d  
51063 Köln  
**Besichtigt durch:** German Gering  
**Besichtigt am:** 27.02.2025 um 15:16 Uhr  
**Nutzer/-in anwesend:** Ja  
**Standort:** ATN Autoterminal Neuss GmbH & Co. KG  
**Straße:** Danziger Str. 17-19  
41460 Neuss  
Deutschland  
**Fahrzeugart:** PKW / SUV / Geländewagen  
**Hersteller:** Mazda  
**Modell / Verkaufsbezeichnung:** MX-30 / Ad'vantage  
**Fahrzeugidentifizierungsnummer:** JMZDR1WBJ00203461

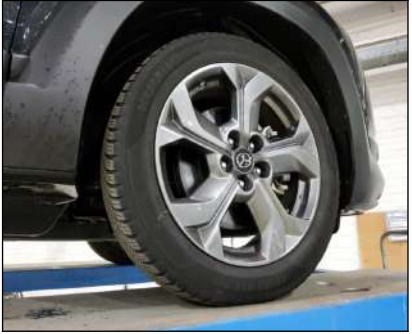
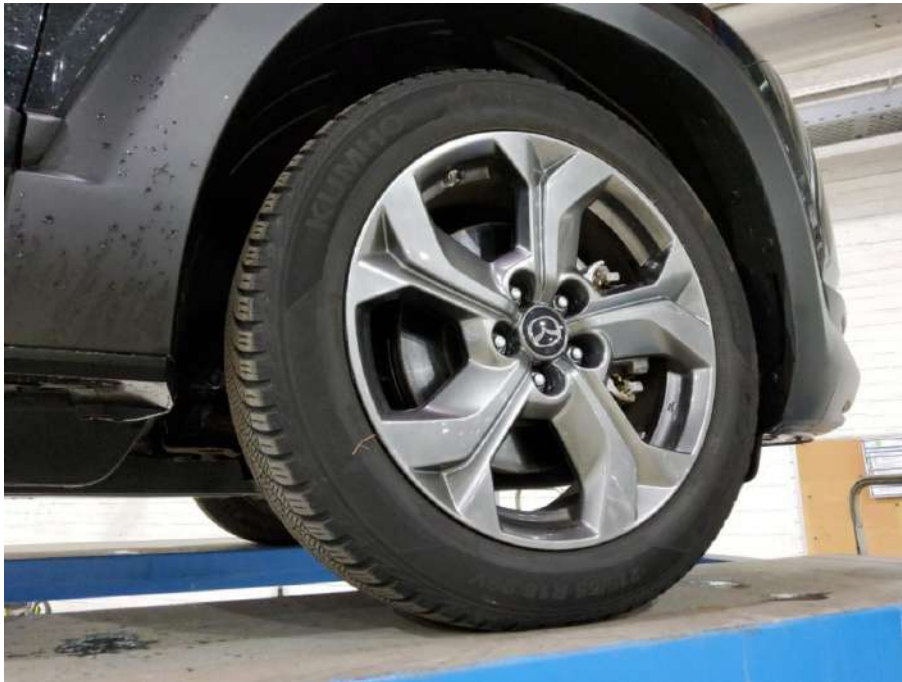
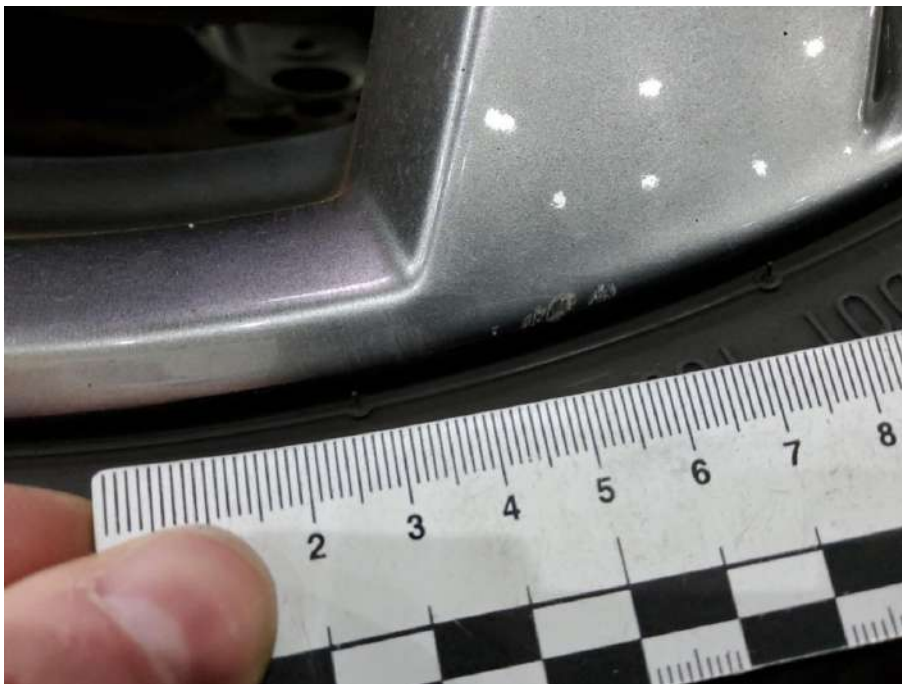
| 1 | Alufelge vorne rechts<br>Verschrammt | 0,00 EUR | 0,00 EUR | |

**Bild 15** Alufelge vorne rechts Verschrammt

**Bild 16** Alufelge vorne rechts Verschrammt

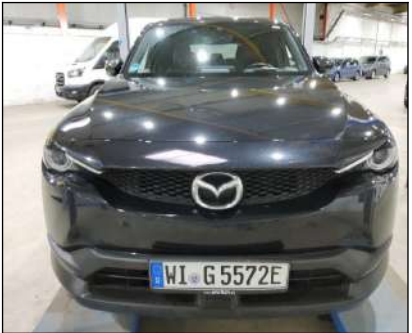
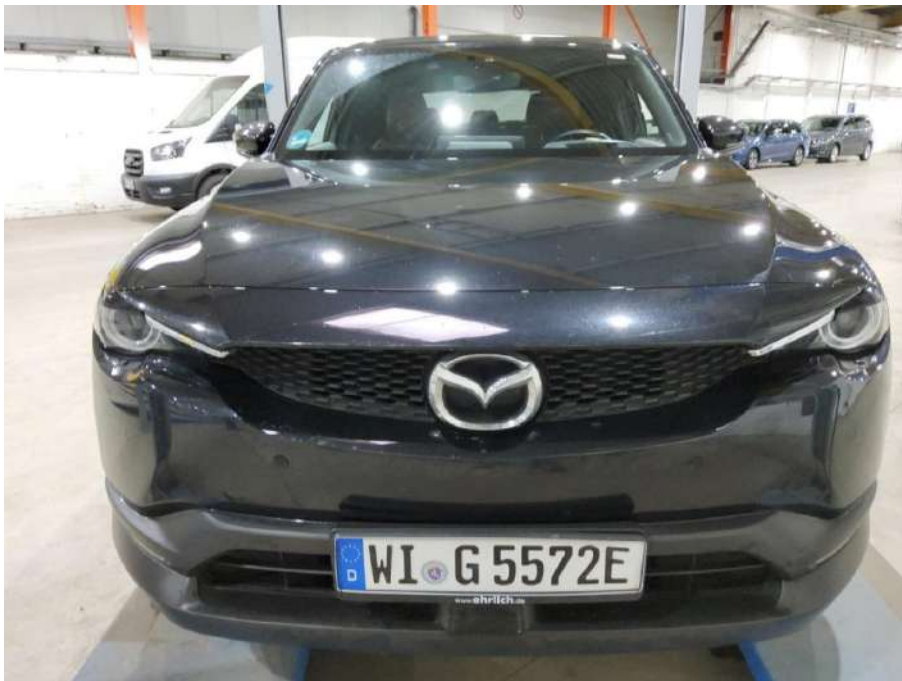
| 6 | Vorderwagen<br>Steinschlag | 0,00 EUR | 0,00 EUR | |

**Bild 25** Vorderwagen Steinschlag

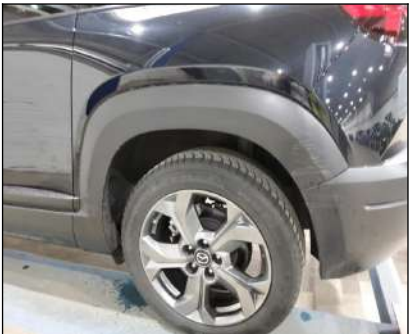
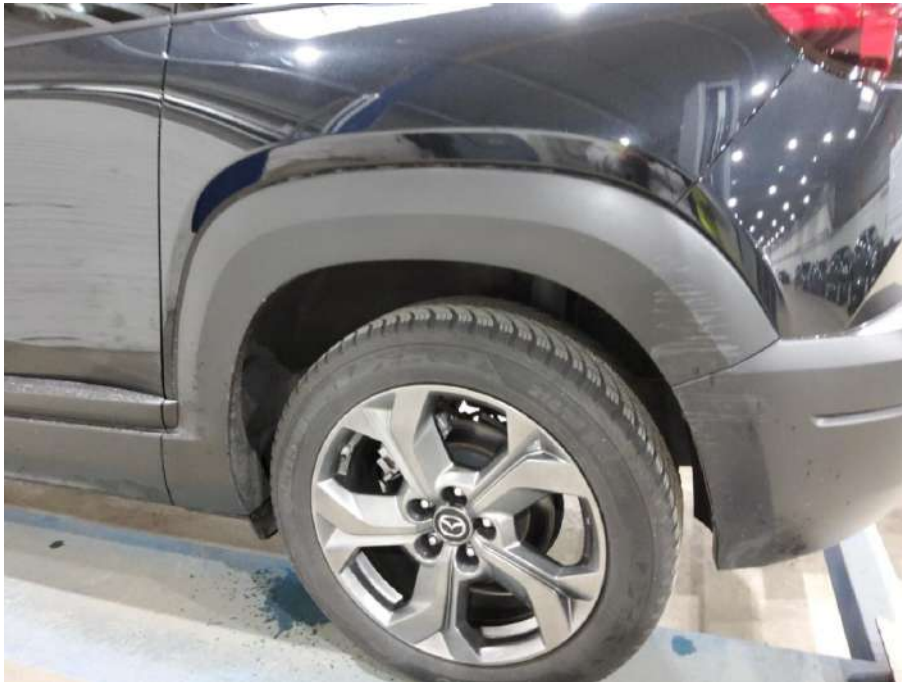
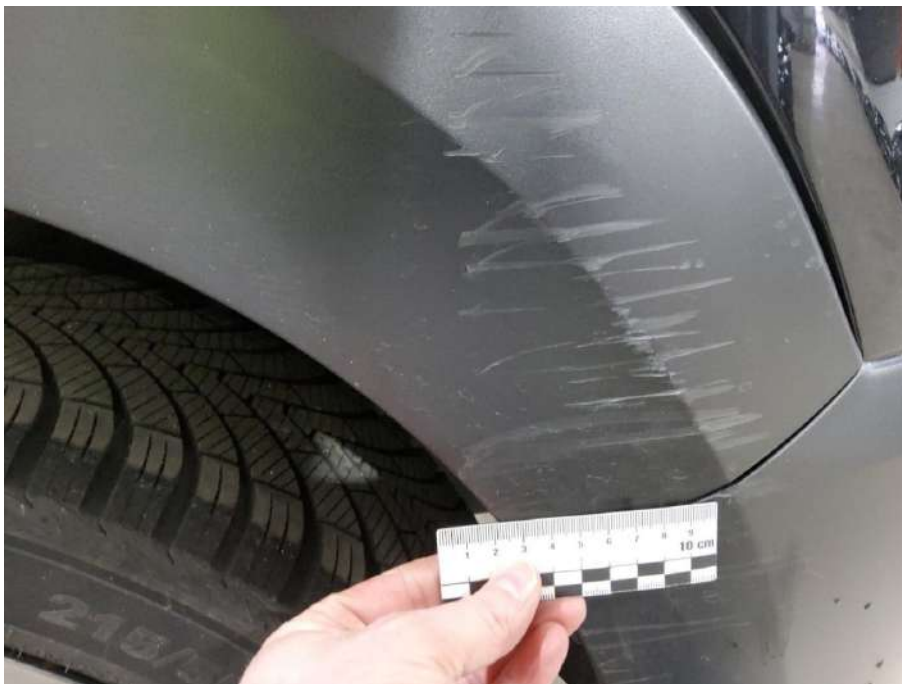
| 2 | Kotflügelverbreiterung hinten links<br>Verschrammt - Erneuern | 130,00 EUR | 110,00 EUR | |

**Bild 17** Kotflügelverbreiterung hinten links Verschrammt - Erneuern

**Bild 18** Kotflügelverbreiterung hinten links Verschrammt - Erneuern

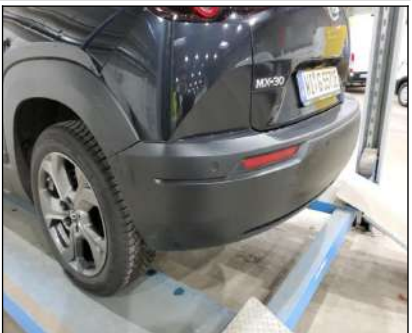
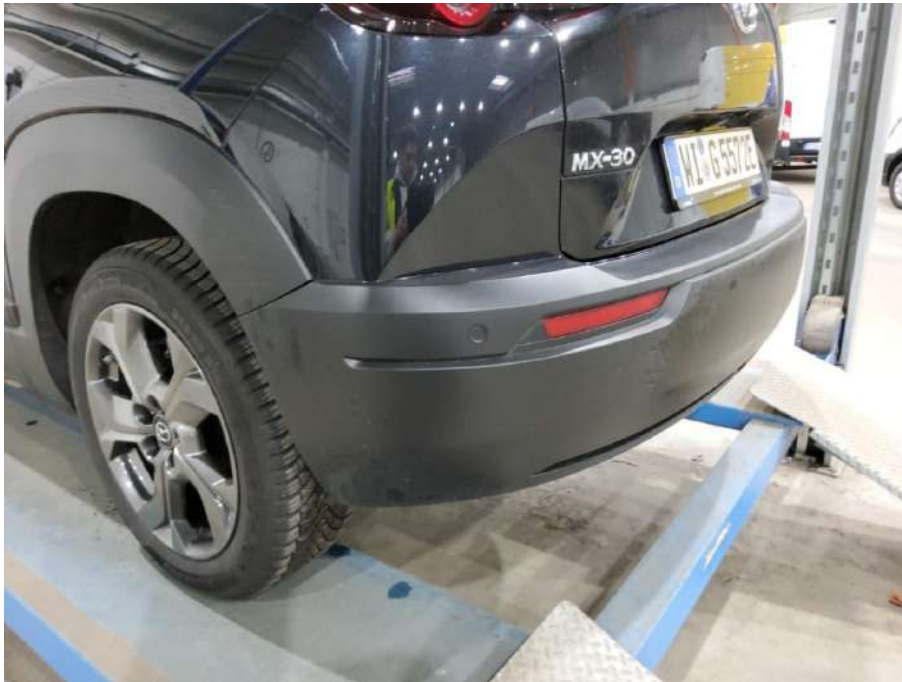
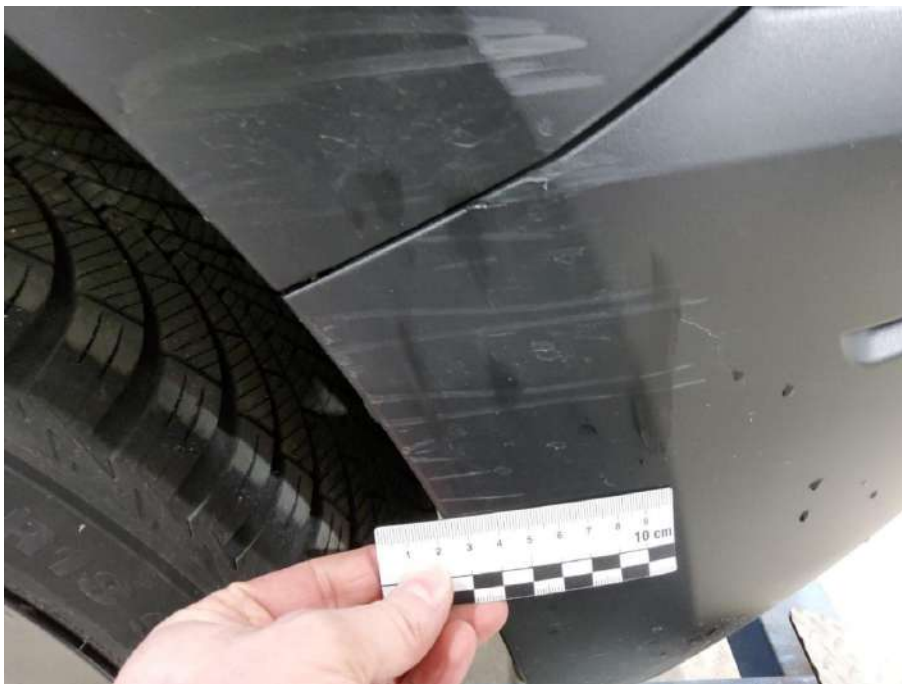
| 3 | Stoßfänger hinten<br>Verschrammt - Erneuern | 970,00 EUR | 825,00 EUR | |

**Bild 19** Stoßfänger hinten Verschrammt - Erneuern

**Bild 20** Stoßfänger hinten Verschrammt - Erneuern

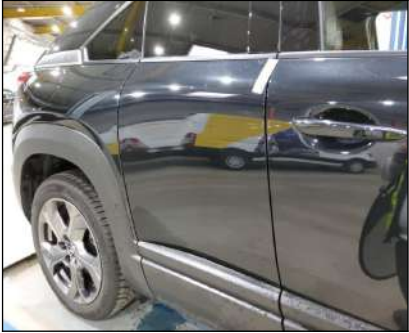
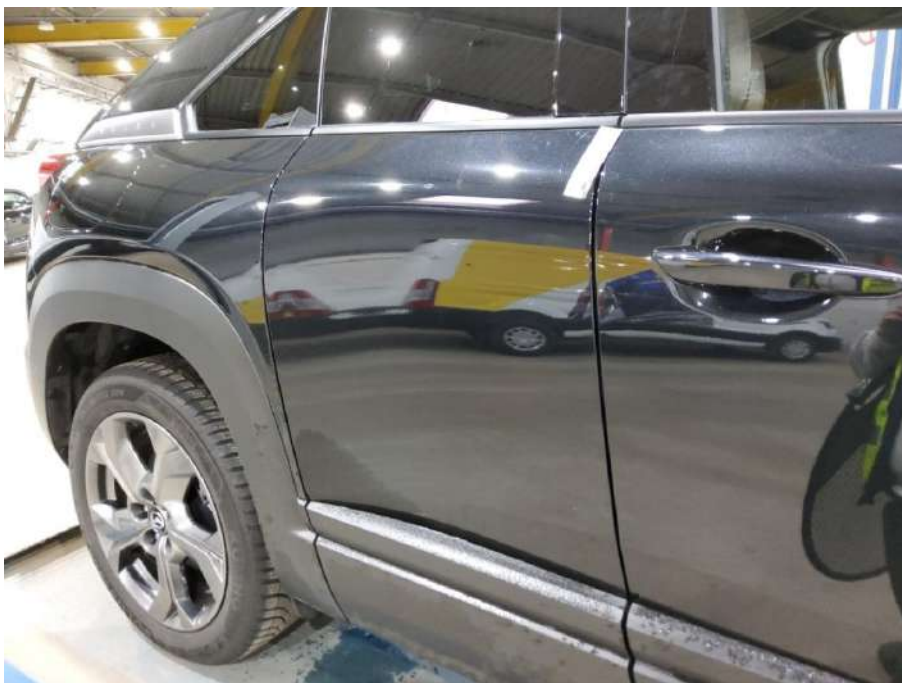
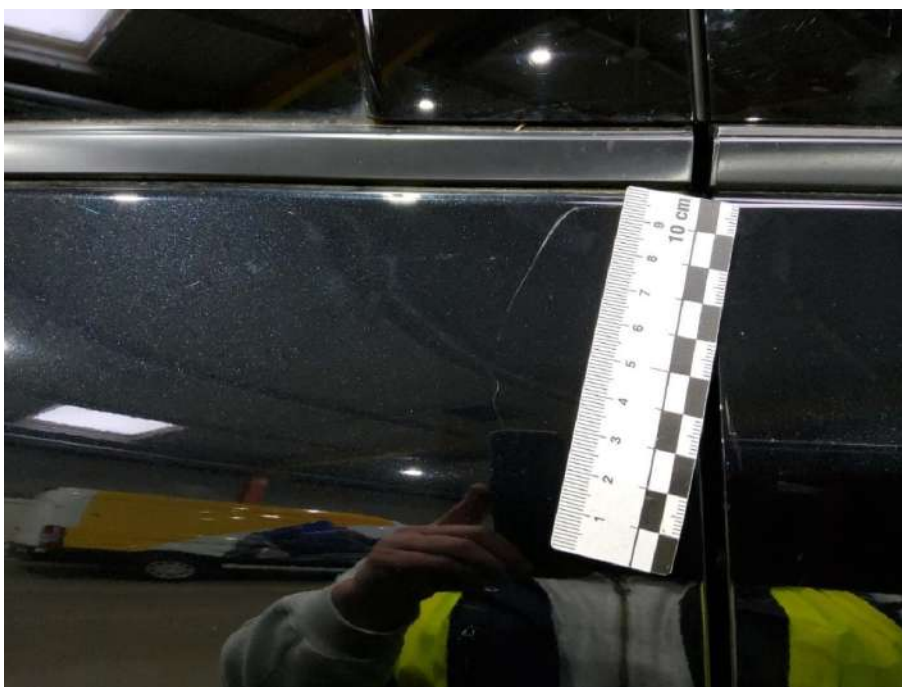
| 4 | Tür hinten rechts<br>Kratzer - Polieren | 30,00 EUR | 30,00 EUR | |

**Bild 21** Tür hinten rechts Kratzer - Polieren

**Bild 22** Tür hinten rechts Kratzer - Polieren

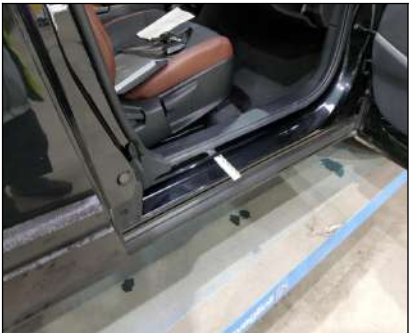
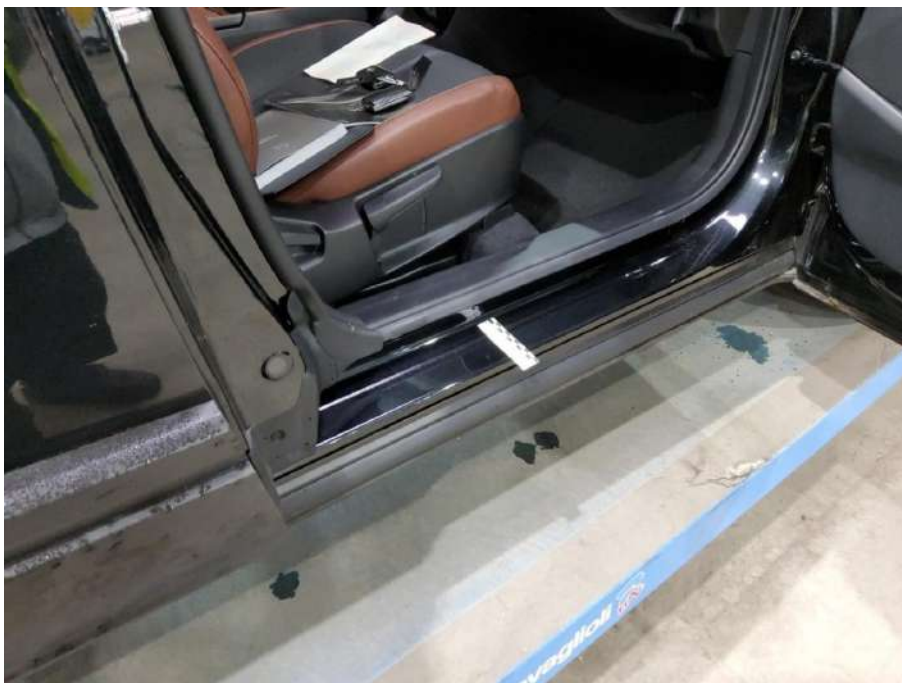
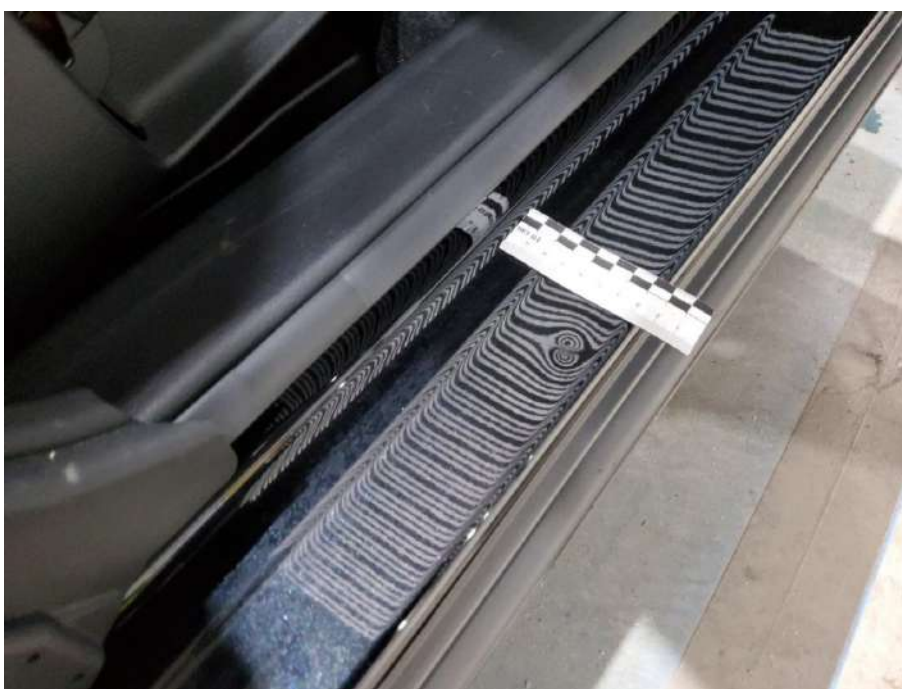
| 5 | Türeinstieg vorne rechts<br>Delle - Smart repair | 100,00 EUR | 100,00 EUR | |

**Bild 23** Türeinstieg vorne rechts Delle - Smart repair

**Bild 24** Türeinstieg vorne rechts Delle - Smart repair

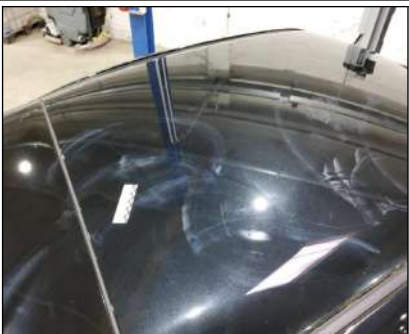
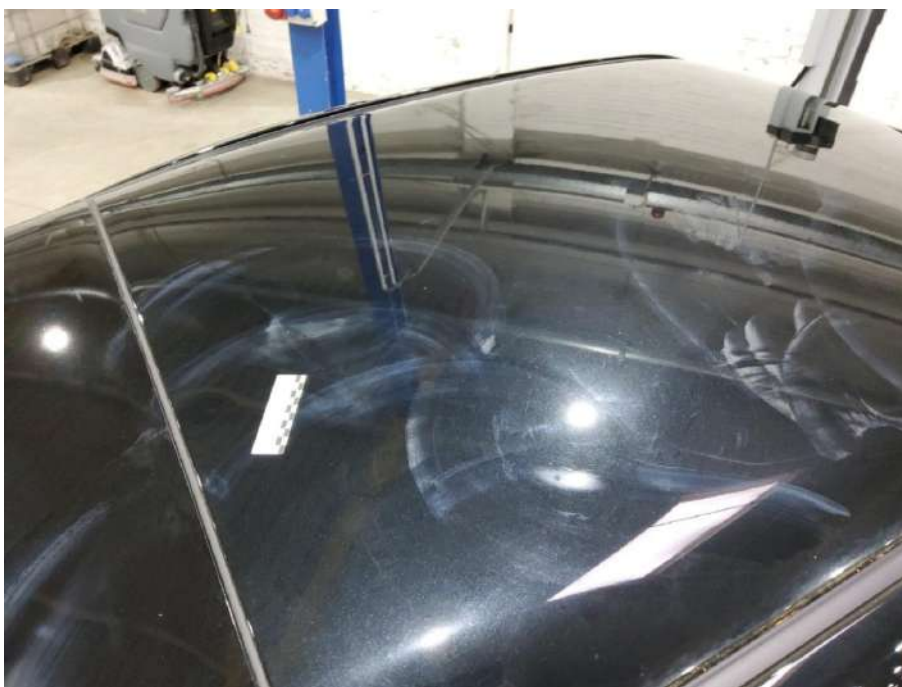
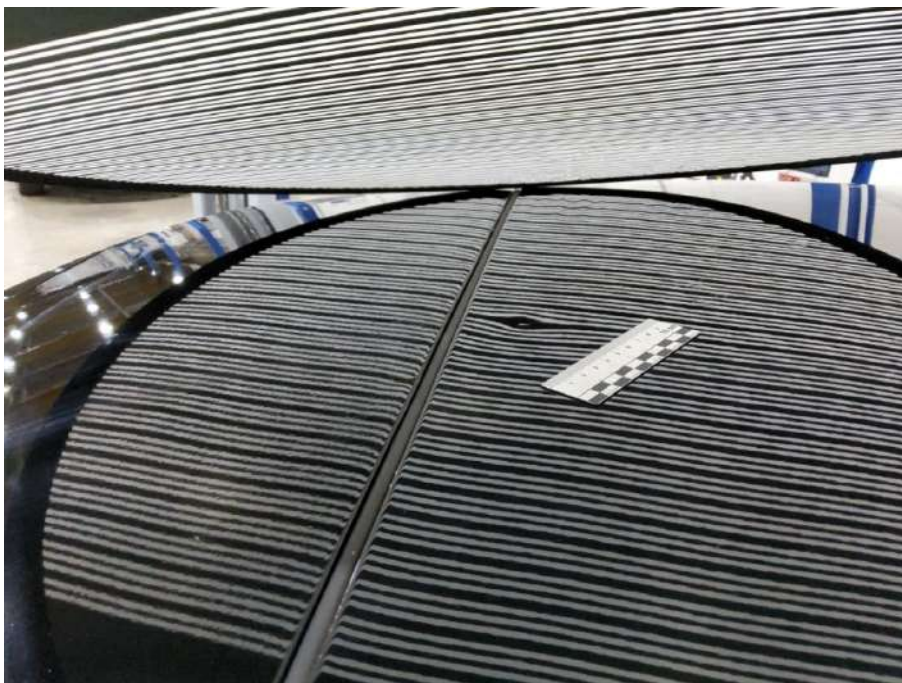
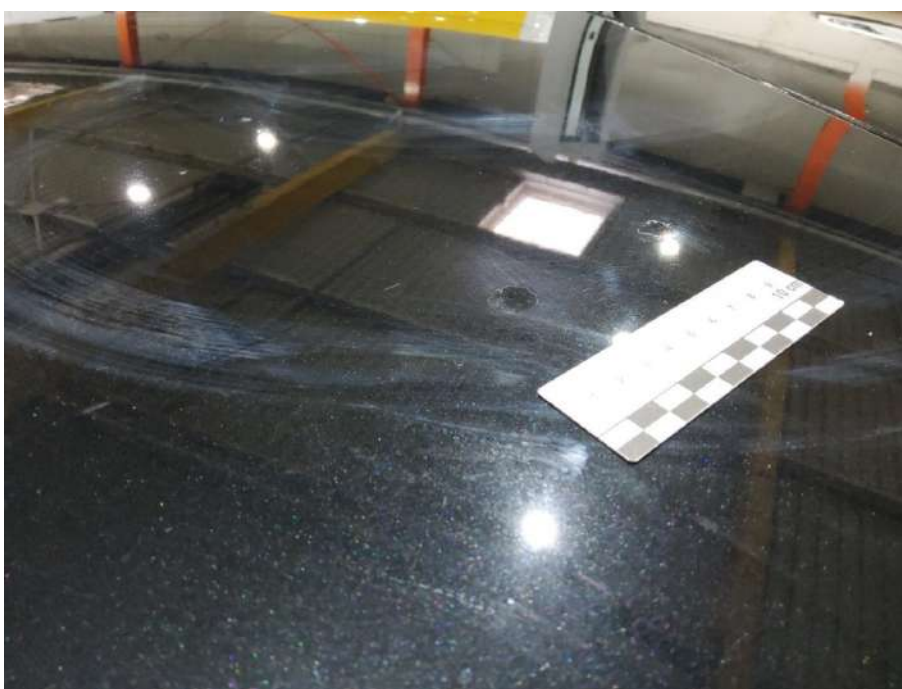
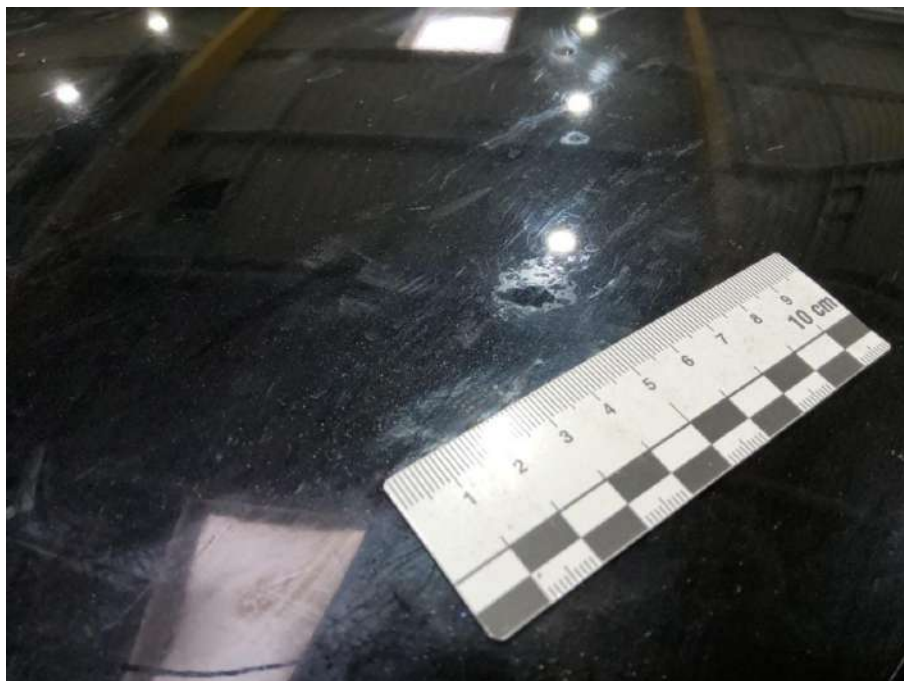
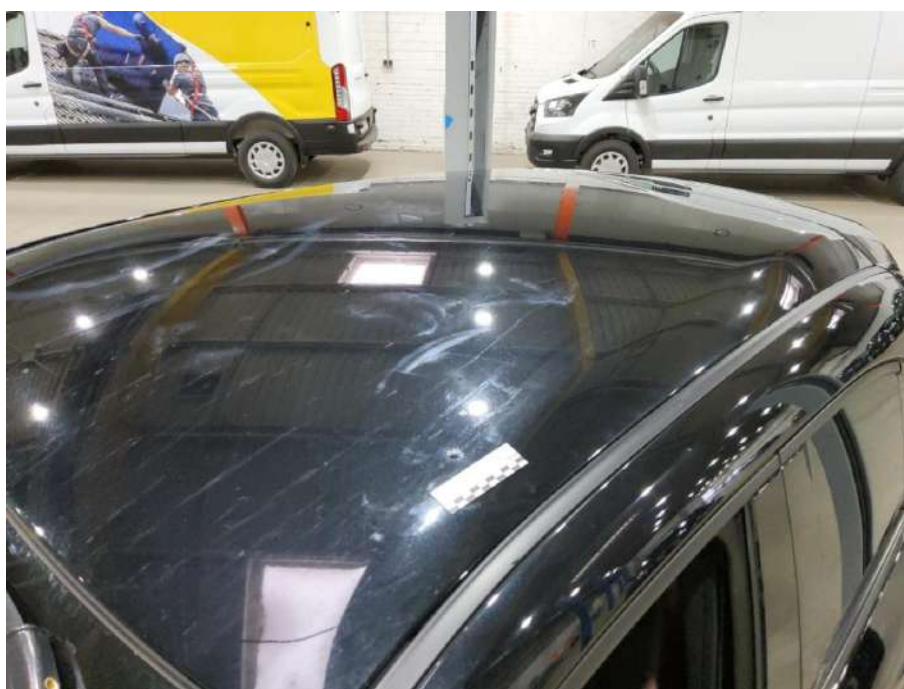
| 7 | Dach<br>Delle mit Lackbeschäd. - Instandsetzen | 790,00 EUR | 670,00 EUR | |

**Bild 26** Dach Delle mit Lackbeschäd. - Instandsetzen

**Bild 27** Dach Delle mit Lackbeschäd. - Instandsetzen

**Bild 28** Dach Delle mit Lackbeschäd. - Instandsetzen

**Bild 29** Dach Delle mit Lackbeschäd. - Instandsetzen

**Bild 30** Dach Delle mit Lackbeschäd. - Instandsetzen

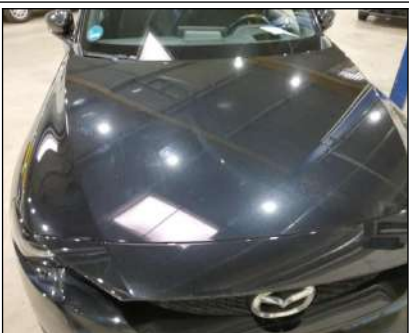
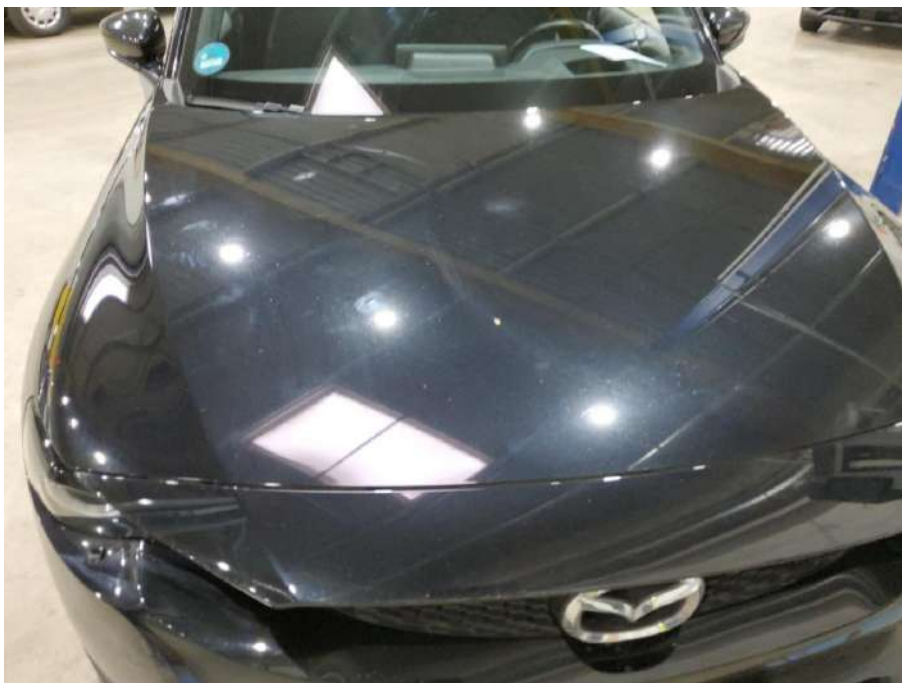
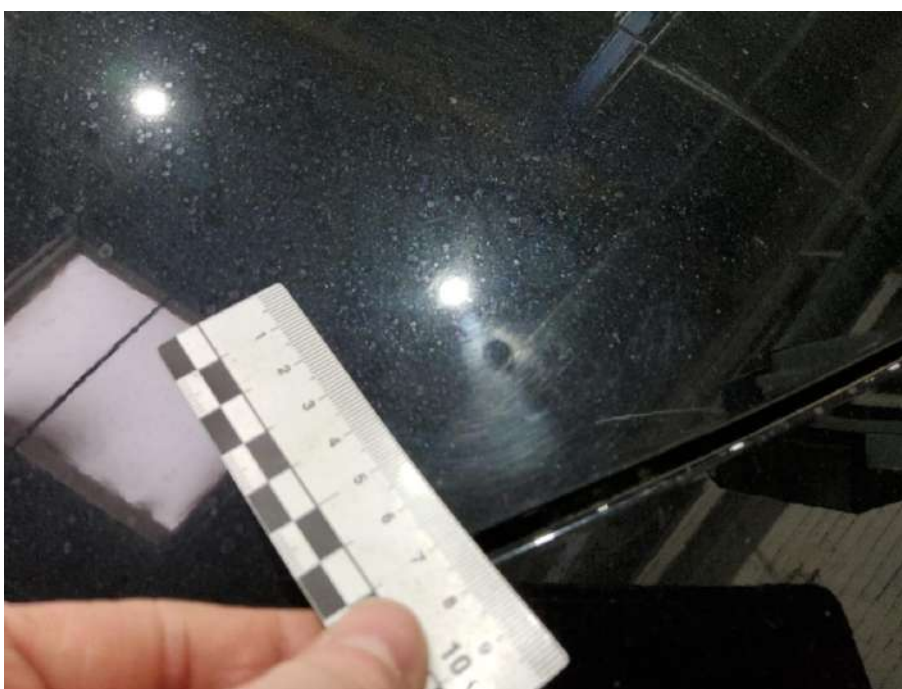
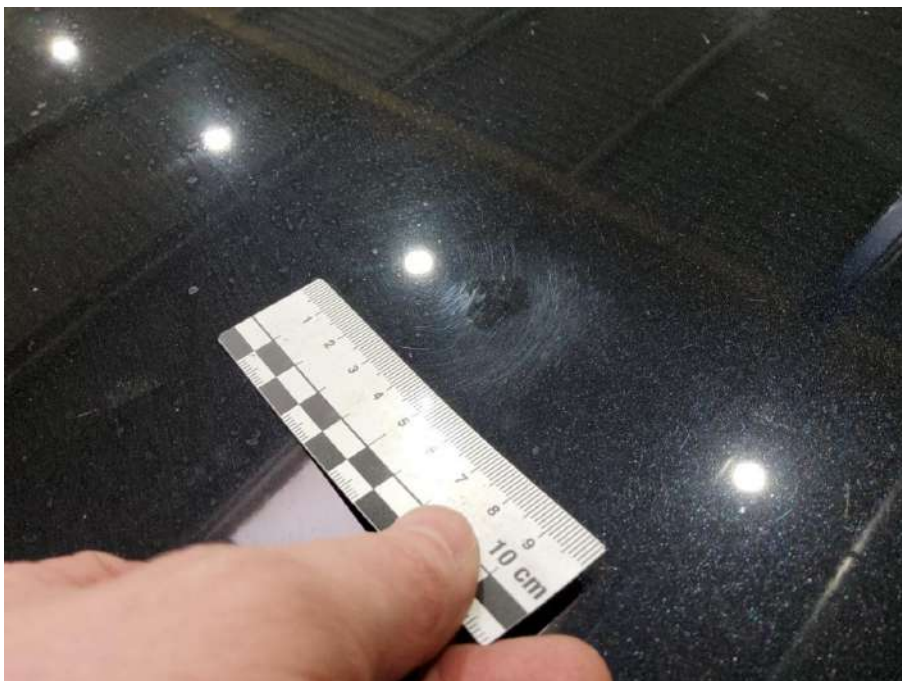
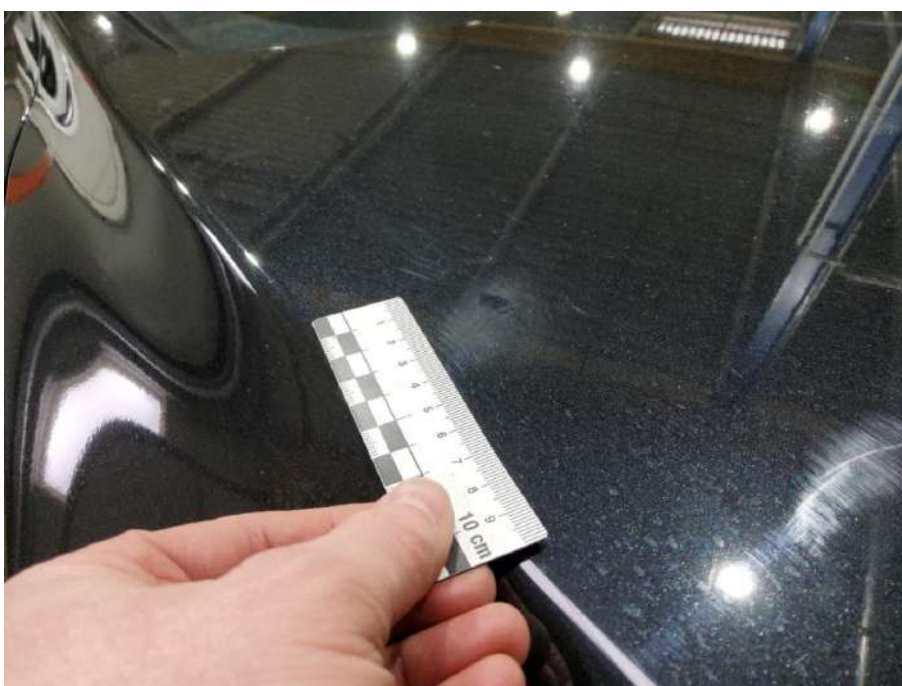
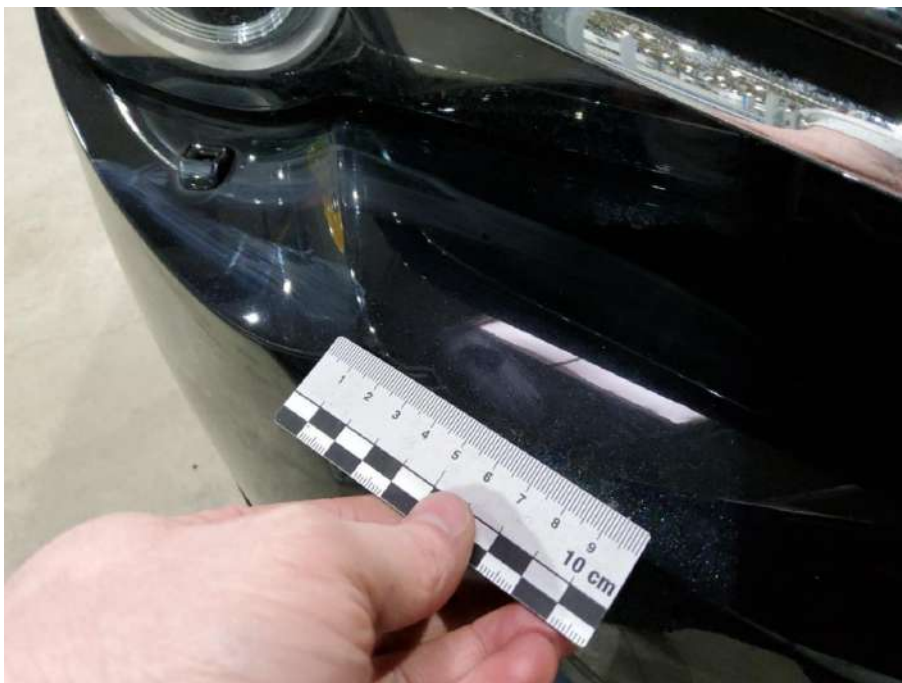
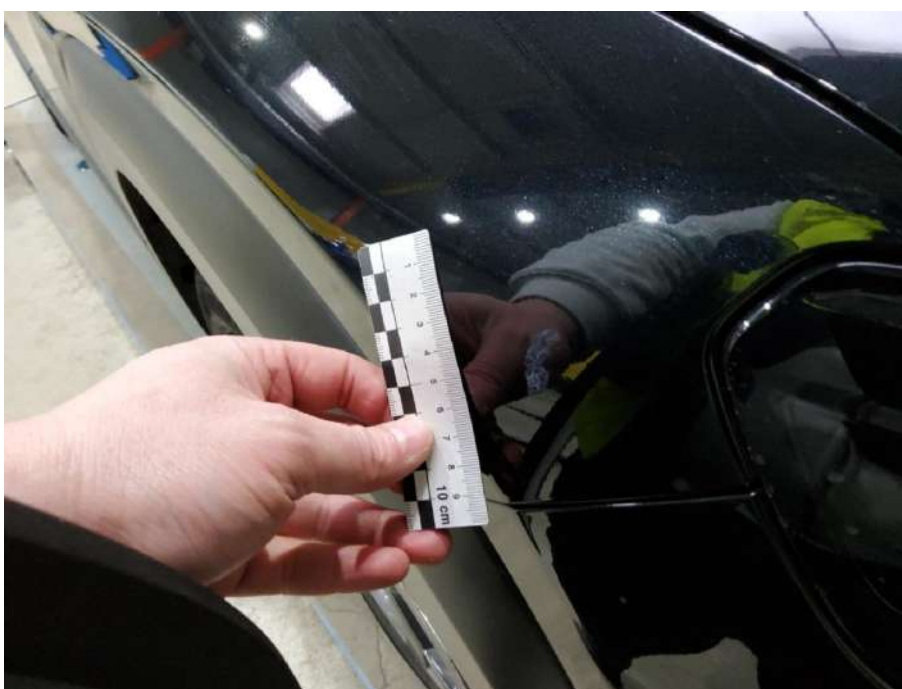
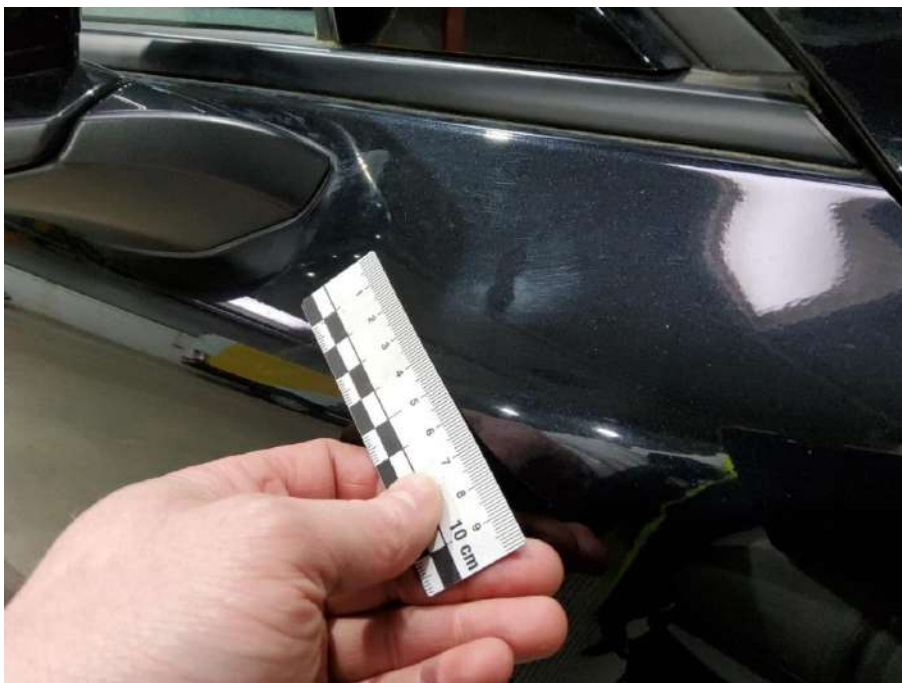
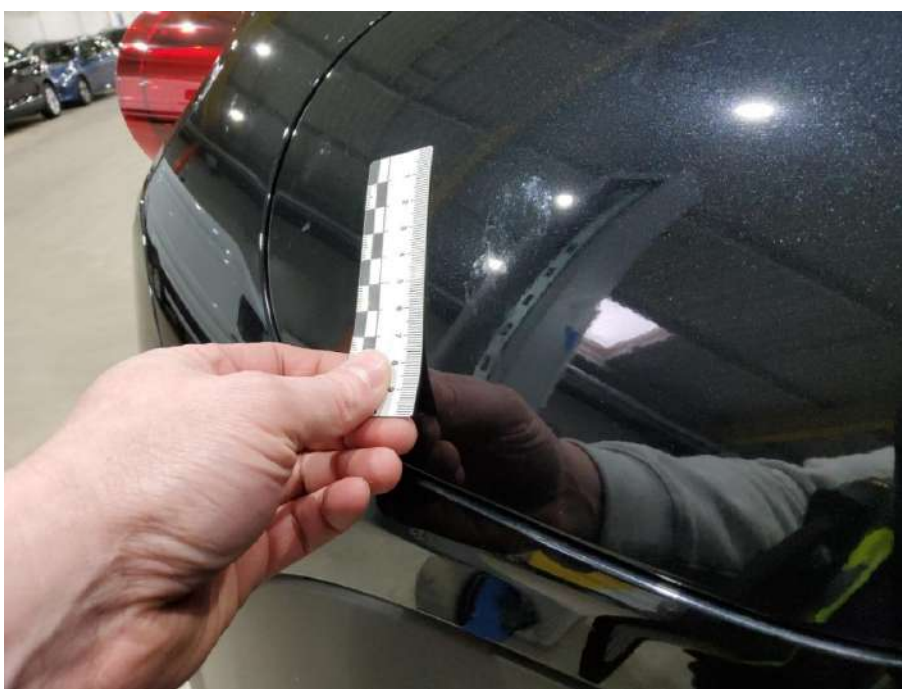
| 8 | Fahrzeug aussen<br>Lackbeschädigung - Aufbereiten | 250,00 EUR | 250,00 EUR | |

**Bild 31** Fahrzeug aussen Lackbeschädigung - Aufbereiten

**Bild 32** Fahrzeug aussen Lackbeschädigung - Aufbereiten

**Bild 33** Fahrzeug aussen Lackbeschädigung - Aufbereiten

**Bild 34** Fahrzeug aussen Lackbeschädigung - Aufbereiten

**Bild 35** Fahrzeug aussen Lackbeschädigung - Aufbereiten

**Bild 36** Fahrzeug aussen Lackbeschädigung - Aufbereiten

**Bild 37** Fahrzeug aussen Lackbeschädigung - Aufbereiten

**Bild 38** Fahrzeug aussen Lackbeschädigung - Aufbereiten
