Wertgutachten

Berichtsnummer :	0000000829094-DE967	Vertragsnummer :	89688089
Amtl. Kennzeichen :	NF-HT 202E	Referenznummer:	30874859

Hyundai Kona (OS)(2017->) Edition 30+ Elektro 2WD

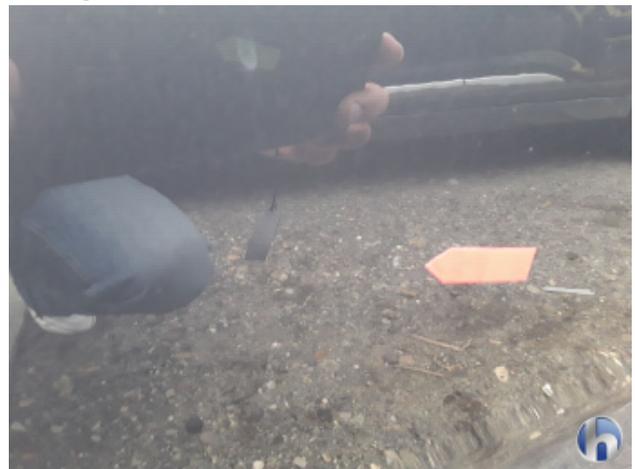
1. Tür Vorne - Links

Gebrauchsspuren - Ohne Reparatur 0,00 € / 0,00 €

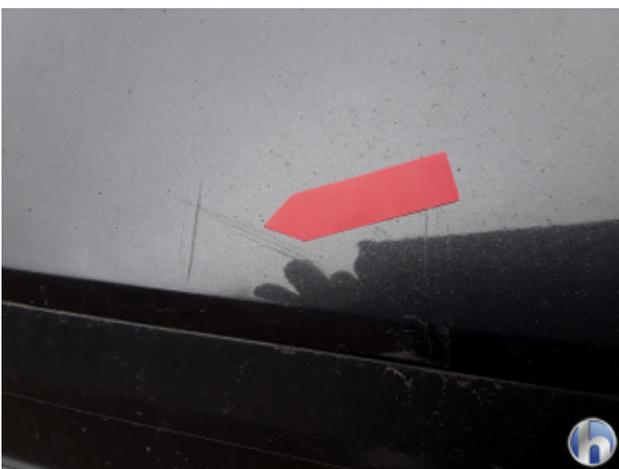
2. Stoßfänger Hinten

Kratzer - Smart Repair 120,00 € / 120,00 €

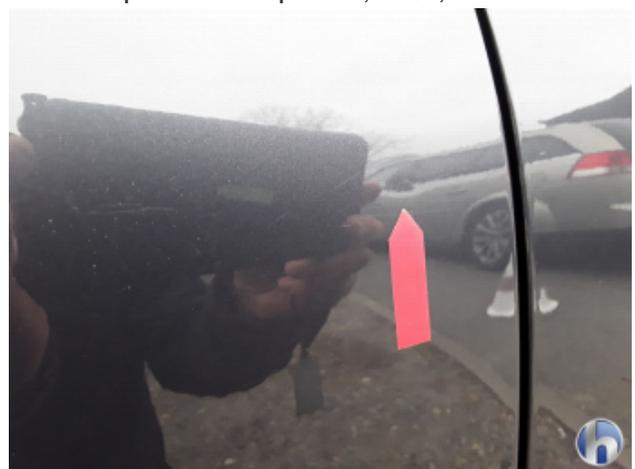
3. Tür Hinten - Rechts

Beschädigt - Smart Repair 150,00 € / 150,00 €

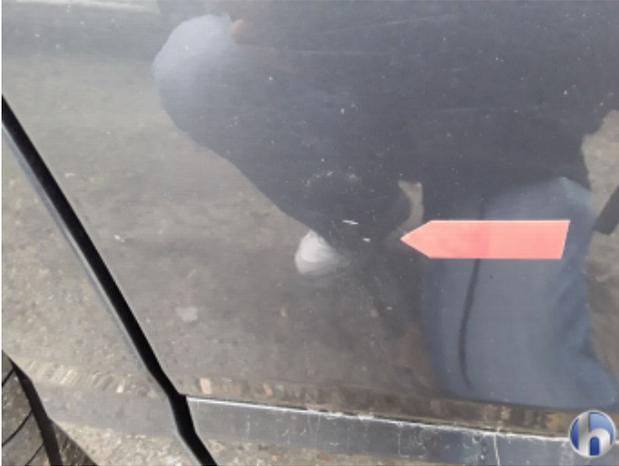
3. Tür Hinten - Rechts
Beschädigt - Smart Repair 150,00 € / 150,00 €

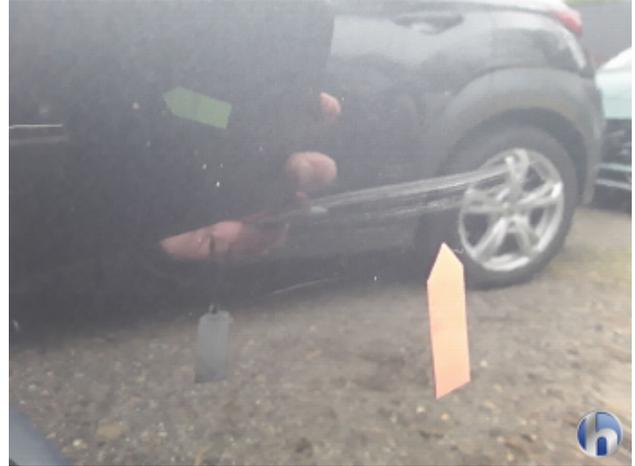
4. Tür Hinten - Links
Kratzer - Lackieren 521,00 € / 312,60 €

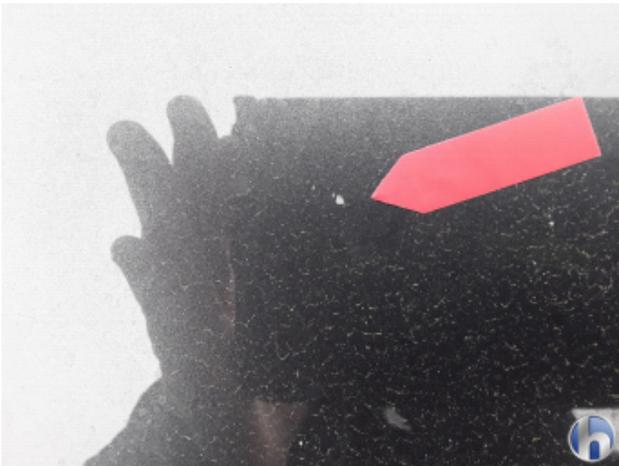
5. Motorhaube
Gebrauchsspuren - Ohne Reparatur 0,00 € / 0,00 €

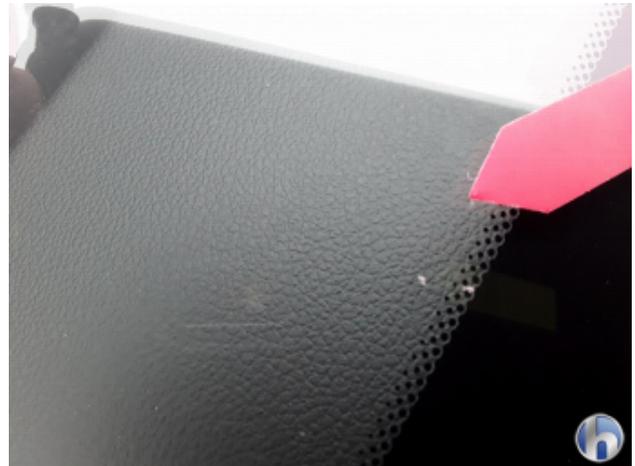
6. Windschutzscheibe
Gebrauchsspuren - Ohne Reparatur 0,00 € / 0,00 €

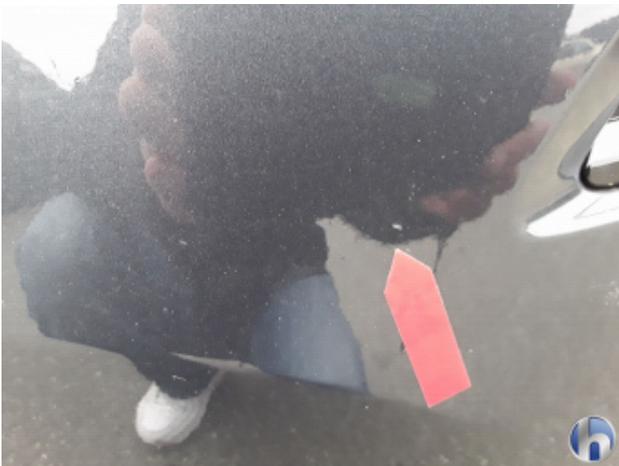
7. Stoßfänger Vorne
Gebrauchsspuren - Ohne Reparatur 0,00 € / 0,00 €

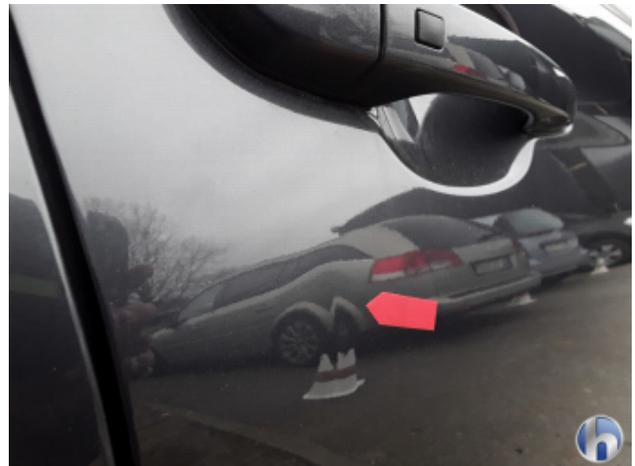
8. Tür Vorne - Rechts
Verdellt - Sanft Instandsetzen 80,00 € / 80,00 €

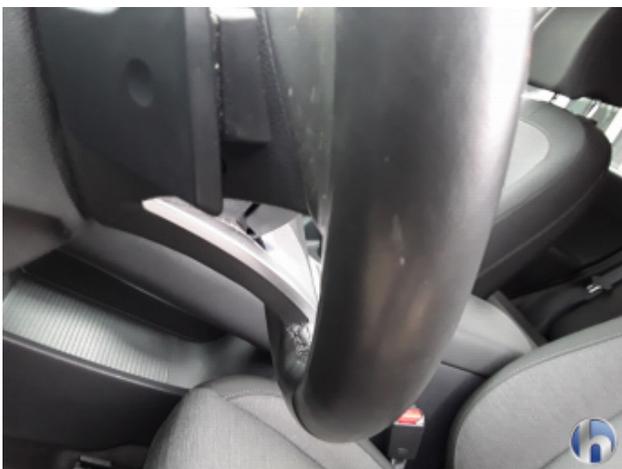
9. Lenkrad
Gebrauchsspuren - Ohne Reparatur 0,00 € / 0,00 €

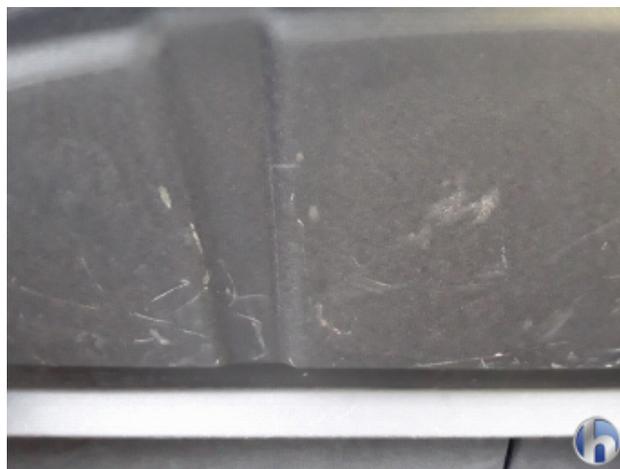
10. Hutablage
Verschmutzt - Reinigen 35,00 € / 35,00 €
