Vermarktungsbericht

Auftraggeber ALD AutoLeasing D GmbH Kooperationen, Nedderfeld 95, 22529 Hamburg
Besichtigung 19.12.2025

Erstzulassung	27.05.2022	Letzte Zulassung	27.05.2022
Fahrzeugart	Personenkraftwagen	Hersteller	Kia
Typ / Verkaufsbez.	Niro (DE)(2016->) / e-Niro	Aufbauart	Kombi
Türen	Spirit 64 kWh	Sitzplätze	5
Fahrzeug-Ident.-Nr.	KNACC81GFN5146651	HSN / TSN	2233 / AAK
DAT Europa-Code®	014250423200002	DAT Marktindex	DE002 6248
Km-Stand abgelesen	153187	Nächste HU §29 StVZO	05 / 2027
Energiequelle / Kraftstoff	Elektro	Leistung (kW)	29
Schadstoffklasse:	2017/1151;WLTP;reine	Antriebsart	Frontantrieb
Getriebe / Gänge	Elektrofz		
Farbe / Farbe	Automatik / 1	Felgen	Leichtmetall
	Schwarz / Metallic / ABP /		
	Schwarz		
	Es wird unterstellt, dass die Gesamtlaufleistung dem abgelesenen Km-Stand entspricht.

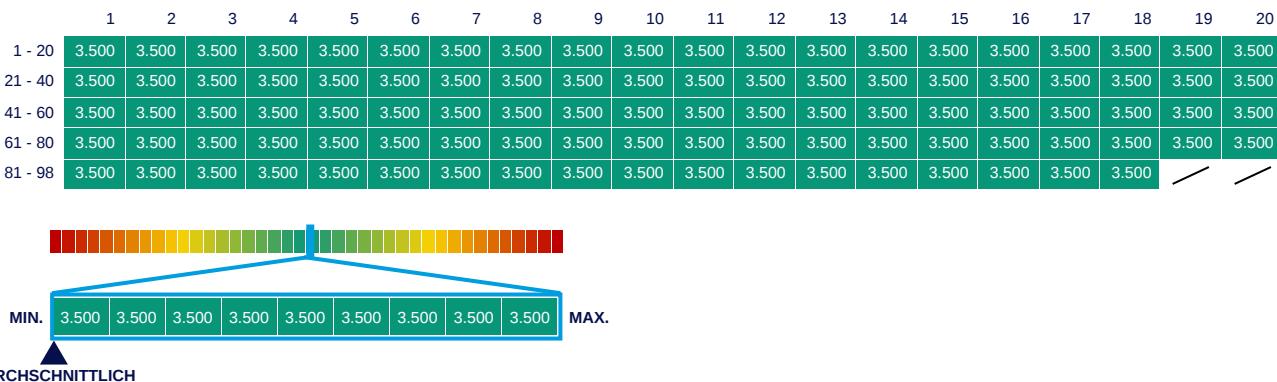
ZELLSPANNUNGSDIAGRAMM

Es wurde festgestellt, dass mindestens ein Temperatursensor der Batterie falsche oder unzuverlässige Daten sendet. Bitte versuchen Sie den FLASH Test erneut. Wenn das Problem weiterhin besteht, wenden Sie sich bitte an das Kundenmanagement von AVILOO oder lassen Sie Ihr Fahrzeug in einer Werkstatt überprüfen.

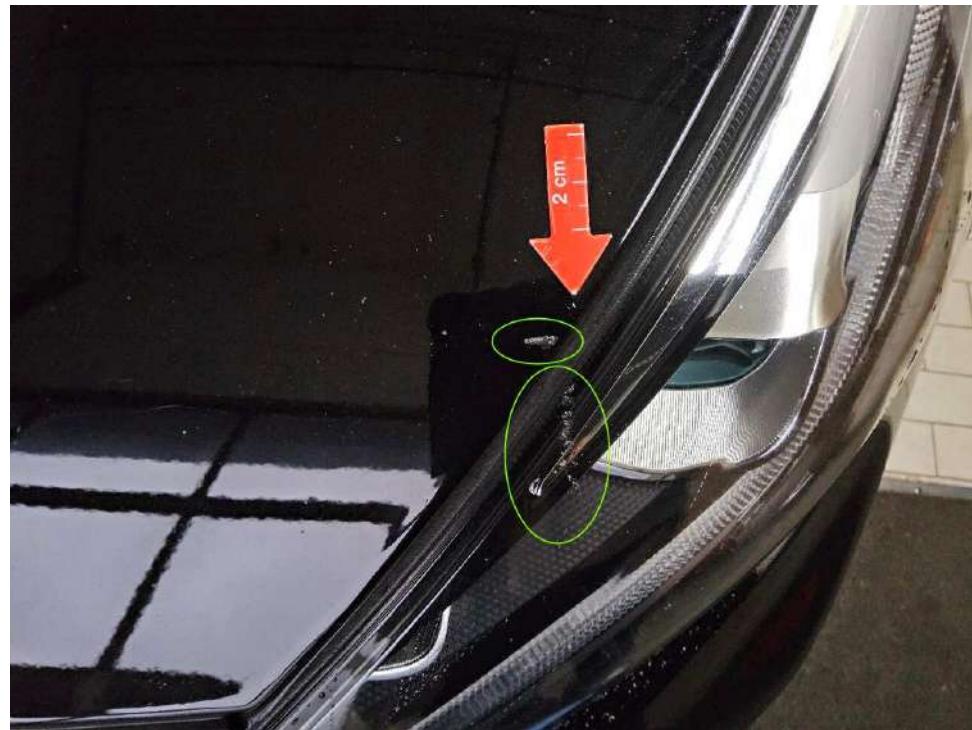
Stoßfänger hinten Lackierung, verschrammt,
Gebrauchsspuren
Tür vorne links Einstieg Lackierung, zerkratzt,
Gebrauchsspuren
Tür vorne links Einstieg, eingedellt,
Gebrauchsspuren
Tür hinten rechts Lackierung, verschrammt,
Gebrauchsspuren
Motorhaube Lackierung, zerkratzt,
Gebrauchsspuren (Bild 16)
Scheinwerfer links Glas, zerkratzt,
Gebrauchsspuren (Bild 16, 17)

Bild 16 : Motorhaube Lackierung, zerkratzt, Gebrauchsspur
Scheinwerfer links Glas, zerkratzt, Gebrauchsspur

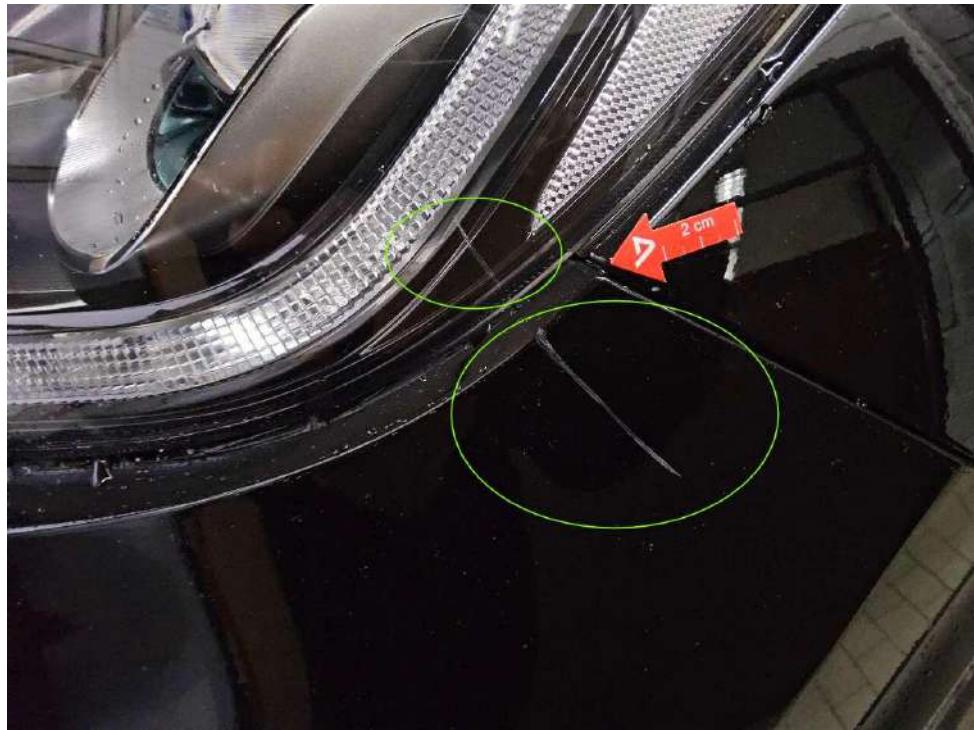
1. Wartung fällig, durchführen
2. Tür hinten links Lackierung, zerkratzt,
smart repair (Bild 20, 21)
3. Tür vorne links Lackierung, zerkratzt,
Gebrauchsspur
4. Stoßfänger vorne Lackierung, zerkratzt,
smart repair (Bild 17)

Bild 17 : Scheinwerfer links Glas, zerkratzt, Gebrauchsspur
Stoßfänger vorne Lackierung, zerkratzt, smart repair

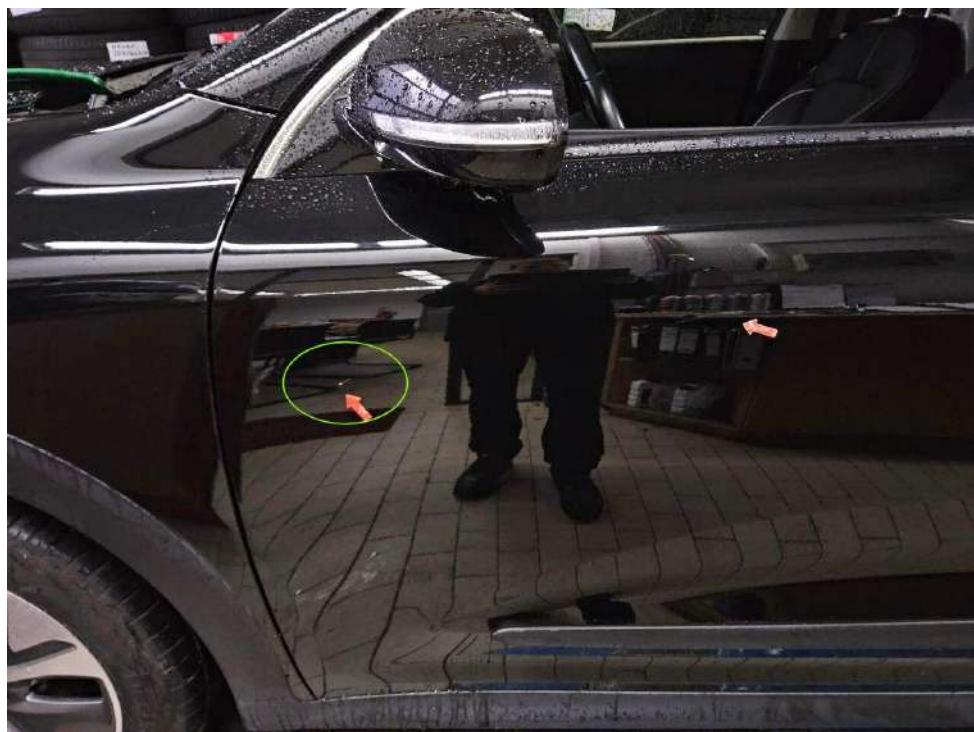
Bild 18 : Tür vorne links Lackierung, zerkratzt, auslegen und polieren

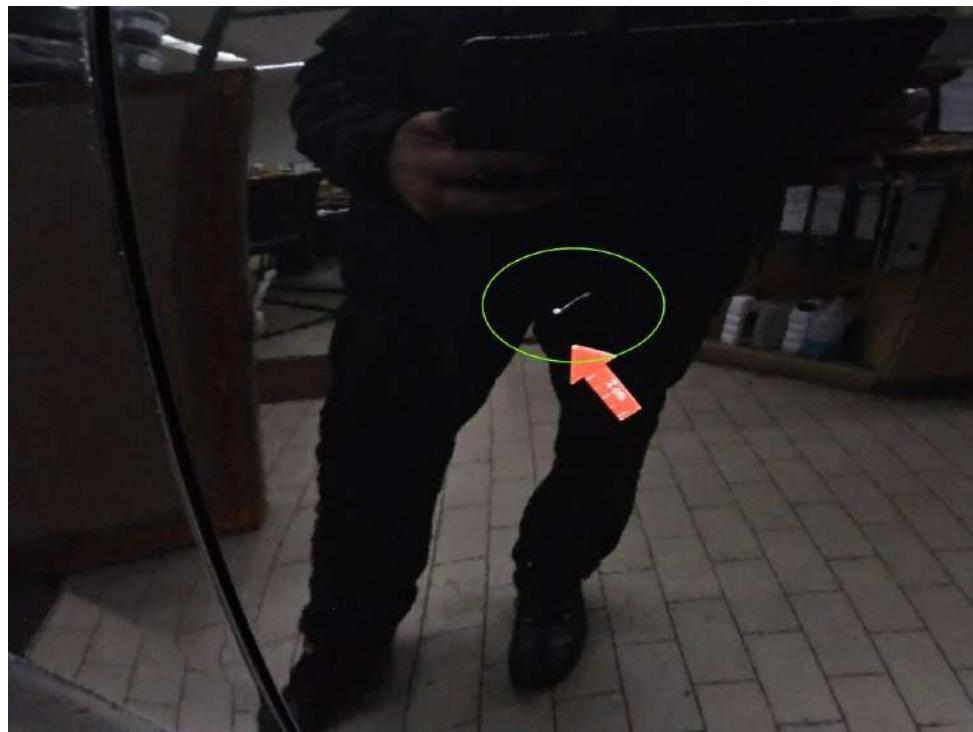
Bild 19 : Tür vorne links Lackierung, zerkratzt, auslegen und polieren
Eindringtiefe bis Grundierung

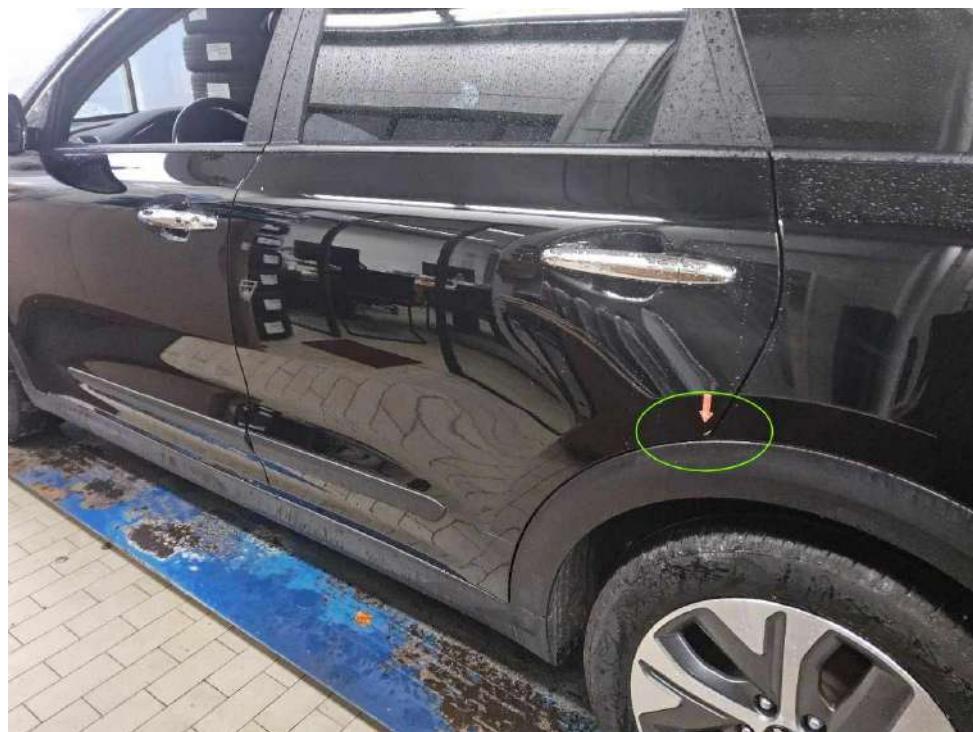
Bild 20 : Tür hinten links Lackierung, zerkratzt, smart repair

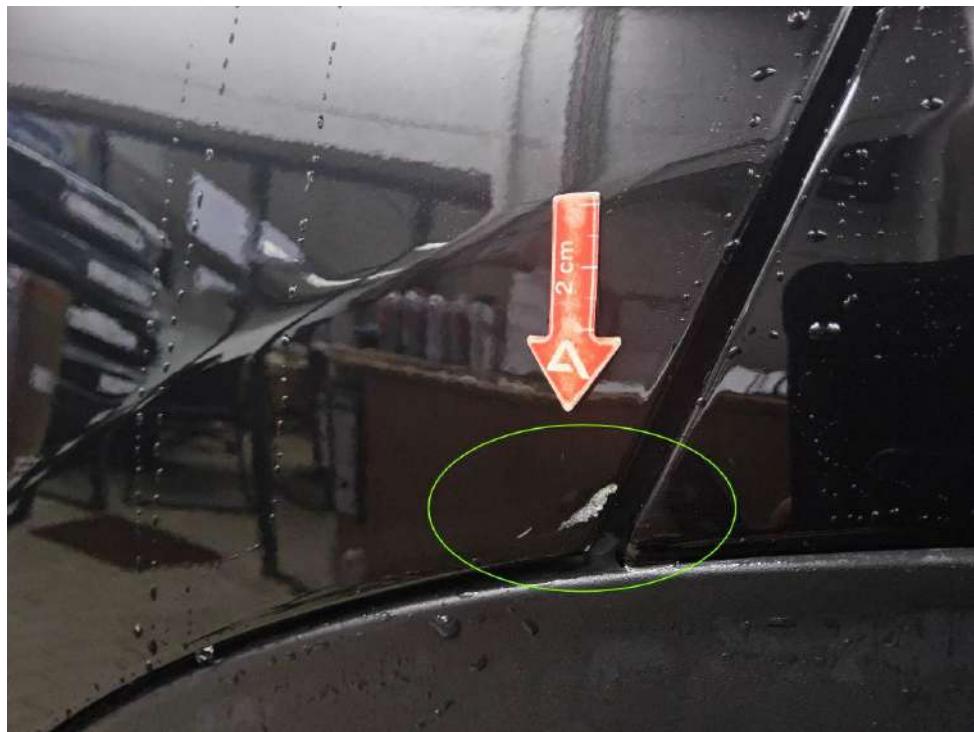
Bild 21 : Tür hinten links Lackierung, zerkratzt, smart repair
Eindringtiefe bis zum Metallgrund
