## Bewertungsgutachten / Rechen Daten

**Kennzeichen**                      **OE MA473E**                      **FIN**                      **TMAK281HFMJ035364**

Besichtigung                      27.01.2025, durch Herrn Kevin Peters bei DEKRA Automobil GmbH Station  
Bewertungszentrum, Ronsdorfer Str. 20, 40233 Düsseldorf ohne Anwesenheit einer  
bevollmächtigten Person.  
Bewertet auf                      27.01.2025  
Betrifft                      Vertragsnummer 82715089  
Auftragsnummer 30870376  
Rahmenkostenstelle RDA

Erstzulassung	29.07.2021	Hersteller	HYUNDAI
Typ / Verkaufsbez.	KONA EV	Aufbauart	Mehrzweckfahrzeug
Türen	5	Sitzplätze	5
Fahrzeug-Ident.-Nr.	TMAK281HFMJ035364	HSN / TSN	1349 / AFI
Schlüssel-Nr.	40345205	Km-Stand abgelesen	45436
Nächste HU §29 StVZO	09 / 2026	Energiequelle / Kraftstoff	Elektro
Leistung (kW)	26	Schadstoffklasse:	2017/1151;WLTP;reine Elektrofz
Getriebe	Stufenlos	Felgen	nicht vorhanden (nur Reifen)

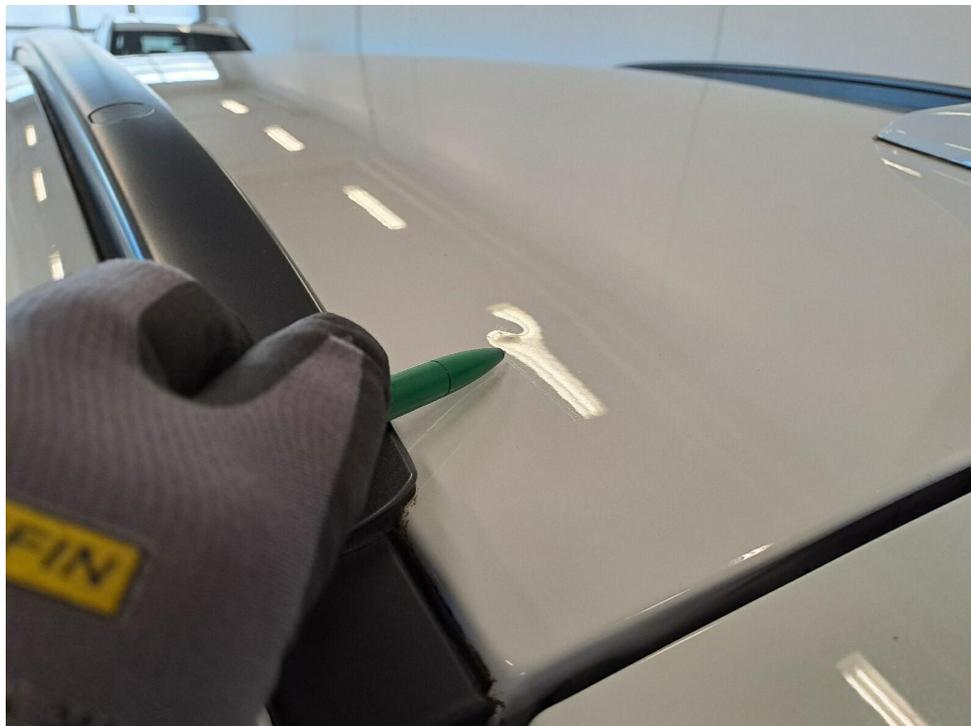
Bezeichnung des Schadens / Rep.-Weg	Rep.Kost brutto	Anrechnung	
1. Frontspoiler Kratzer + Eingerissen, erneuern (Bild 12)	580	anteilig	-260
2. Türe vorne links Kratzer, smart repair (Bild 16)	150	voll	-150
3. Fahrzeugdach Delle, drücken (Bild 10)	150	voll	-150
4. Stoßfänger hinten Kratzer, smart repair (Bild 13)	150	voll	-150
5. Bremse hinten schlechtes Tragbild, erneuern (Bild 11)	600	anteilig	-269
6. Einstieg vorne links Kratzer, smart repair (Bild 15)	80	voll	-80
7. Kantenschutz vorne links eingerissen, erneuern (Bild 14)	150	voll	-150
8. Bremse vorne schlechtes Tragbild, erneuern (Bild 17)

Bild 10 : Fahrzeugdach Delle

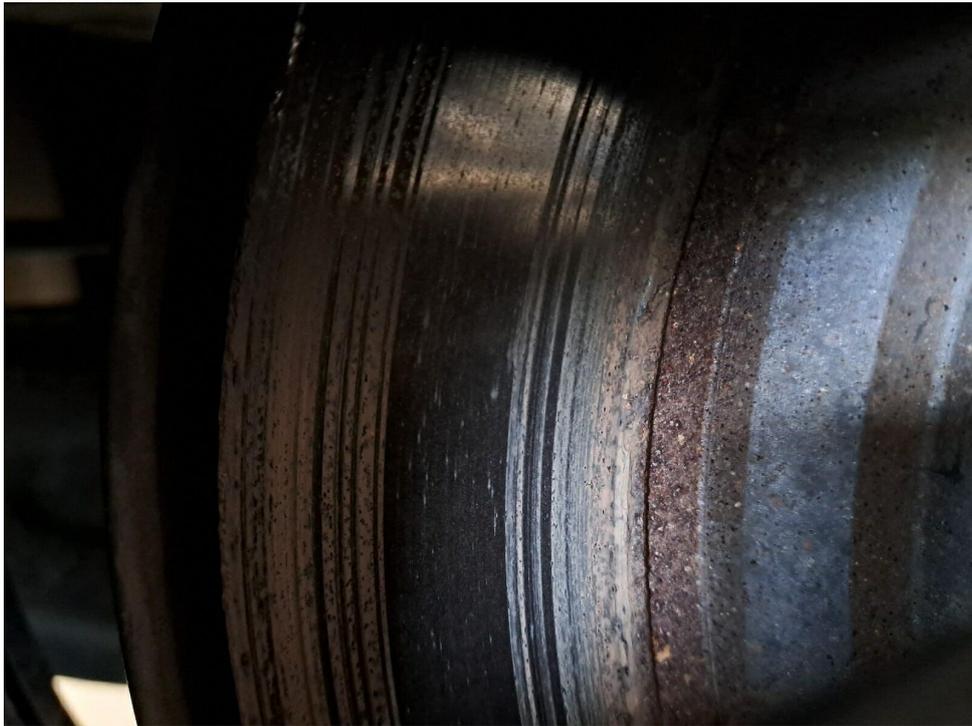
Bild 11 : Bremse hinten schlechtes Tragbild

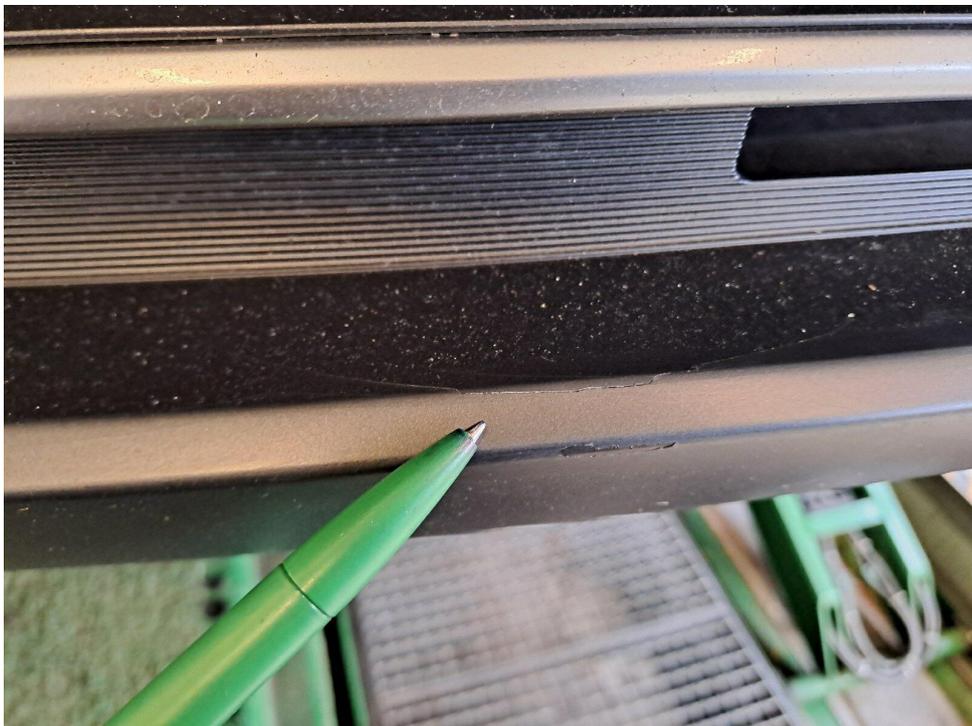
Bild 12 : Frontspoiler Kratzer + Eingerissen

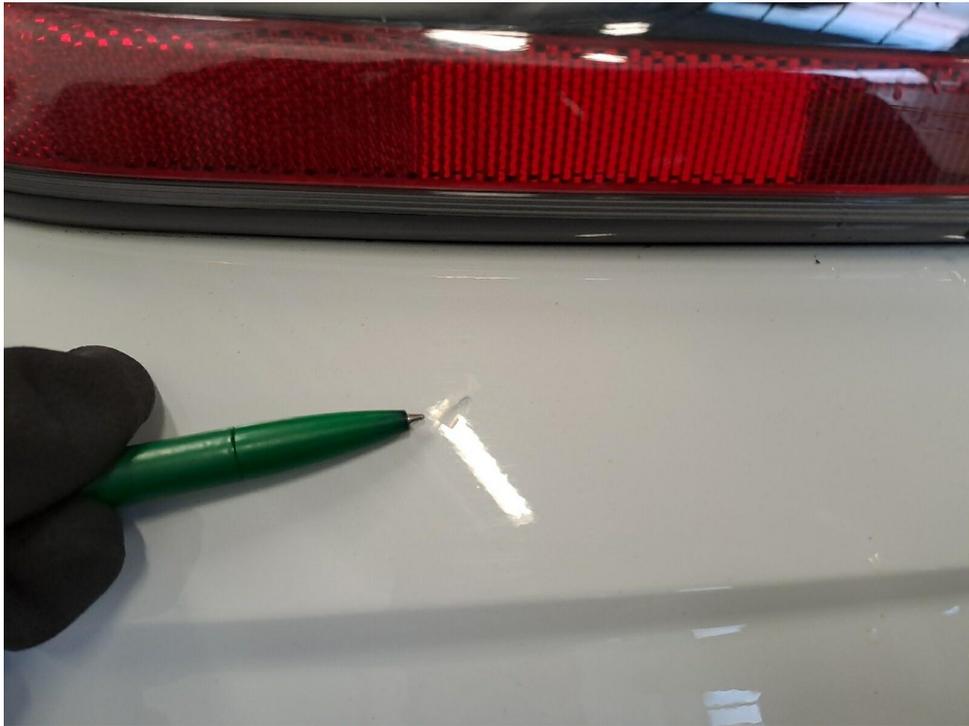
Bild 13 : Stoßfänger hinten Kratzer

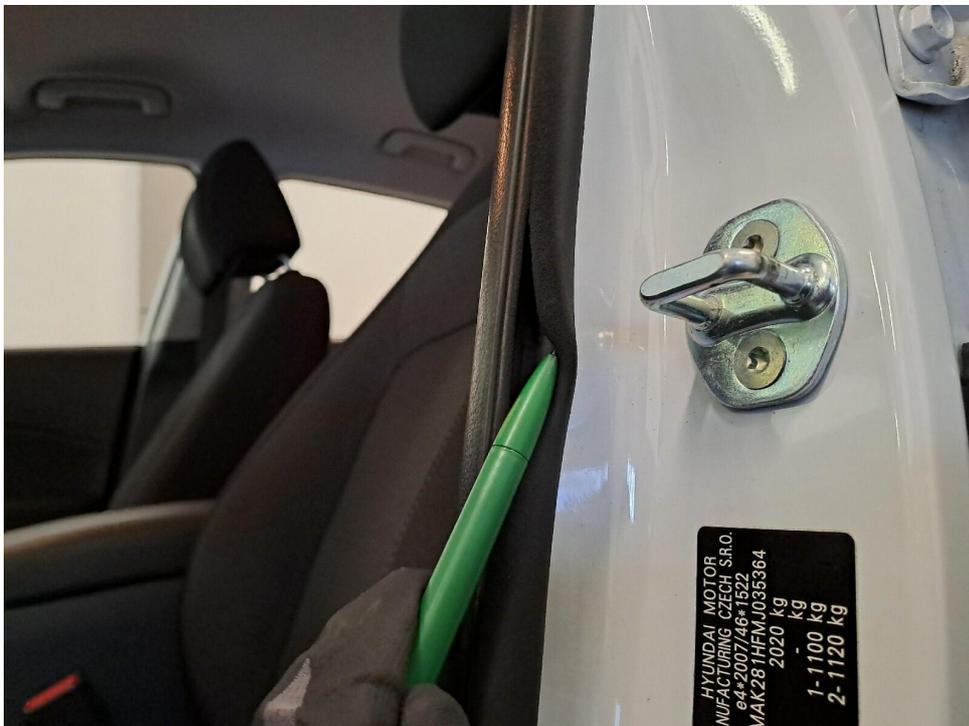
Bild 14 : Kantenschutz vorne links eingerissen

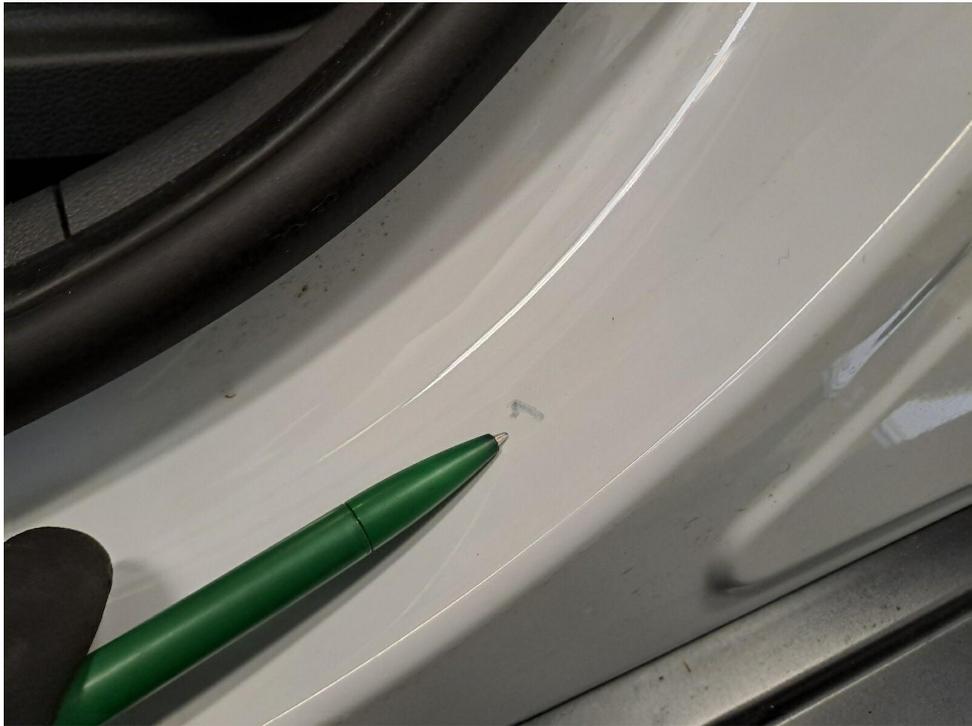
Bild 15 : Einstieg vorne links Kratzer

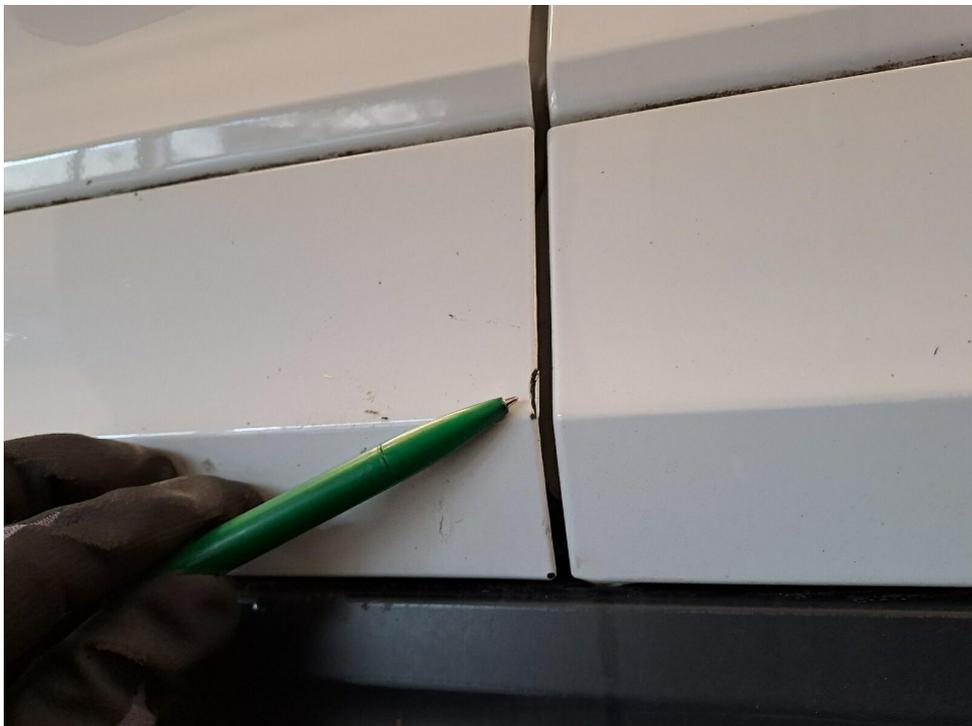
Bild 16 : Türe vorne links Kratzer

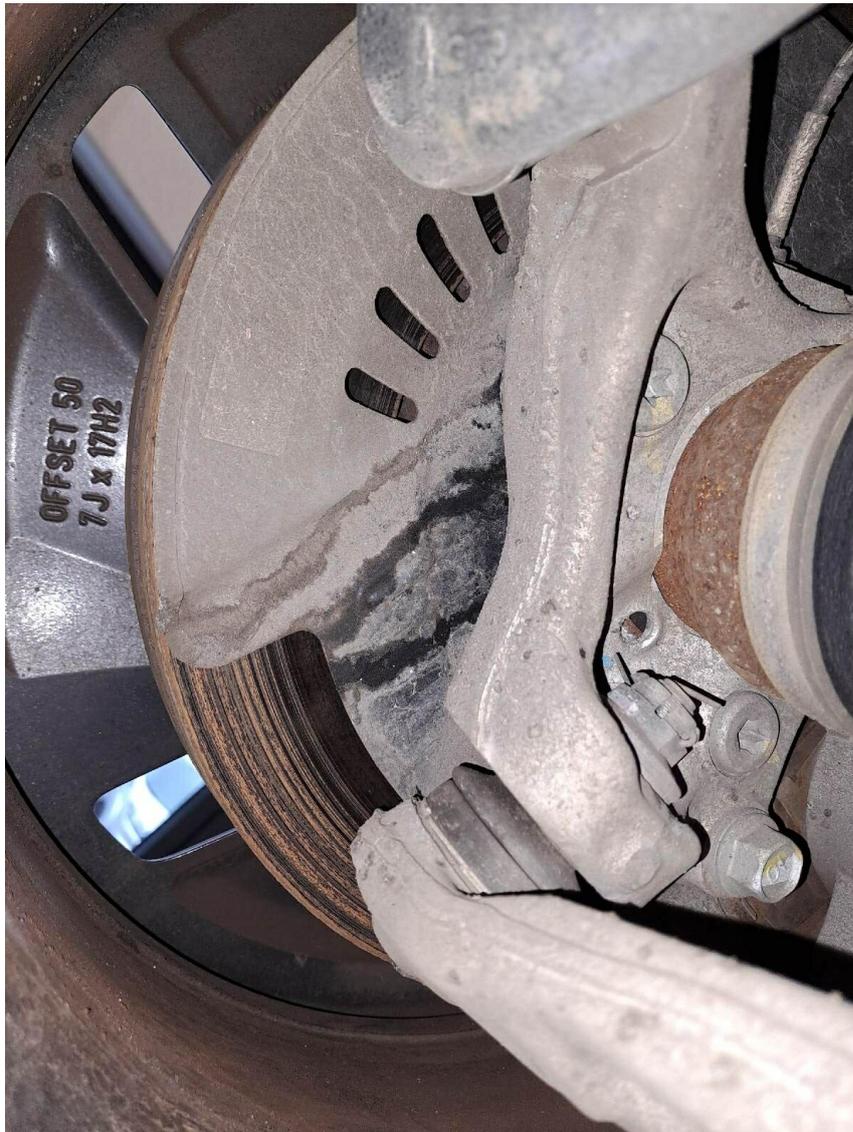
Bild 17 : Bremse vorne schlechtes Tragbild
