Zustandsbericht

Kunde :	Allane SE HCBE	Amtl. Kennzeichen :	MO-KW 33E
Berichtsnummer :	0000000862804-DE968		
Referenznummer:	31012967

Hyundai Kona (OS)(2017->) Trend Elektro 2WD

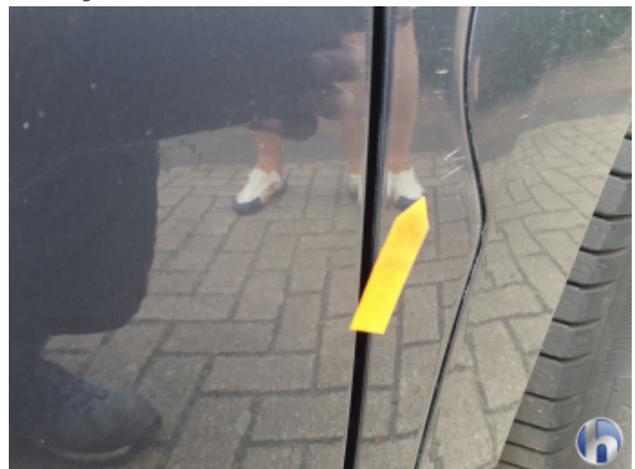
Bauteil	Schaden	Rep.-Art
1.	Kotflügel Vorne - Rechts	Kratzer	Smart Repair

1. Kotflügel Vorne - Rechts
Kratzer - Smart Repair
