Zustandsbericht / Minderwertgutachten

Auftraggeber ALD AutoLeasing D GmbH Flotte, Nedderfeld 95, 22529 Hamburg
 Besichtigung 24.01.2025

Erstzulassung	23.11.2020	Fahrzeugart	Personenkraftwagen
Hersteller	Hyundai	Typ / Verkaufsbez.	Kona (OS)(2017->) / Kona Advantage Elektro 2WD
Aufbauart	Geländewagen	Fahrzeug-Ident.-Nr.	KMHK281HFLU108160
HSN / TSN	8252 / AIP	DAT Europa-Code®	013450332630001
DAT Marktindex	DE001 6089	Km-Stand abgelesen	113734
Nächste HU §29 StVZO	11 / 2025	Energiequelle / Kraftstoff	Elektro
Zylinderanzahl	/	Leistung (kW)	26
Schadstoffklasse:	2017/1151;WLTP;reine	Getriebe	Automatik /
Felgen	Elektrofz Leichtmetall	Farbe / Farbe	Dark Knight / MIC / Metallic / YG7 / Grau

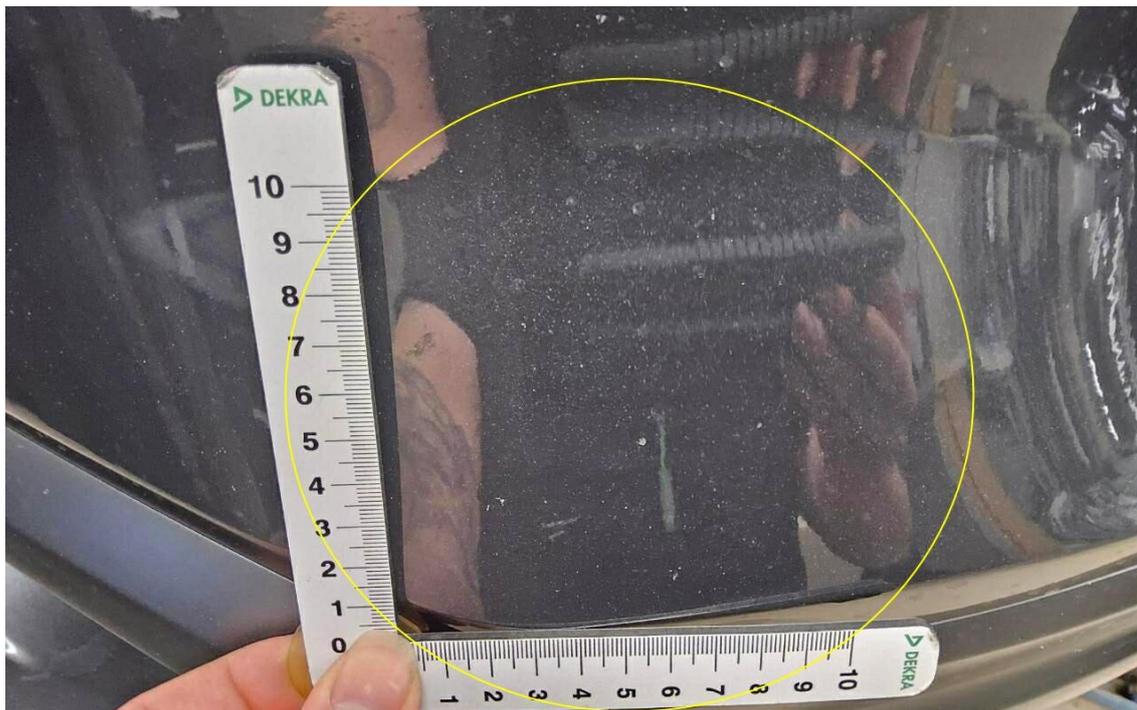
Bild 7 : Stoßfänger vorne Lackierung, viele Steinschläge, lackieren

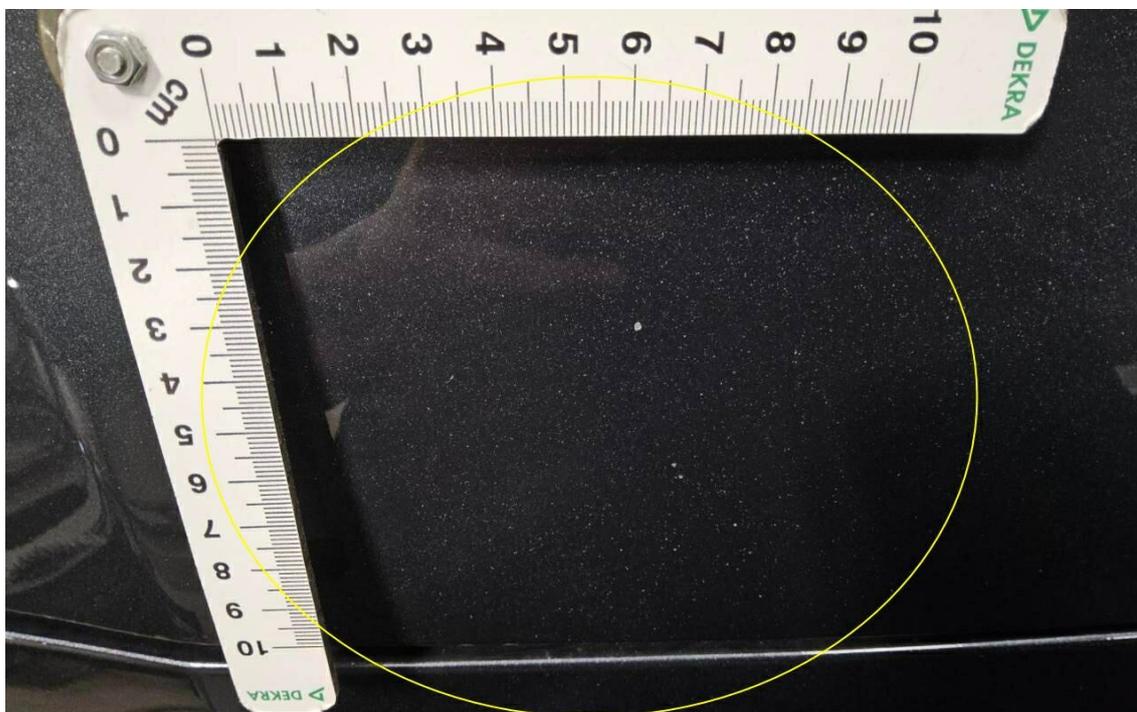
Bild 8 : Motorhaube Lackierung, viele Steinschläge, lackieren

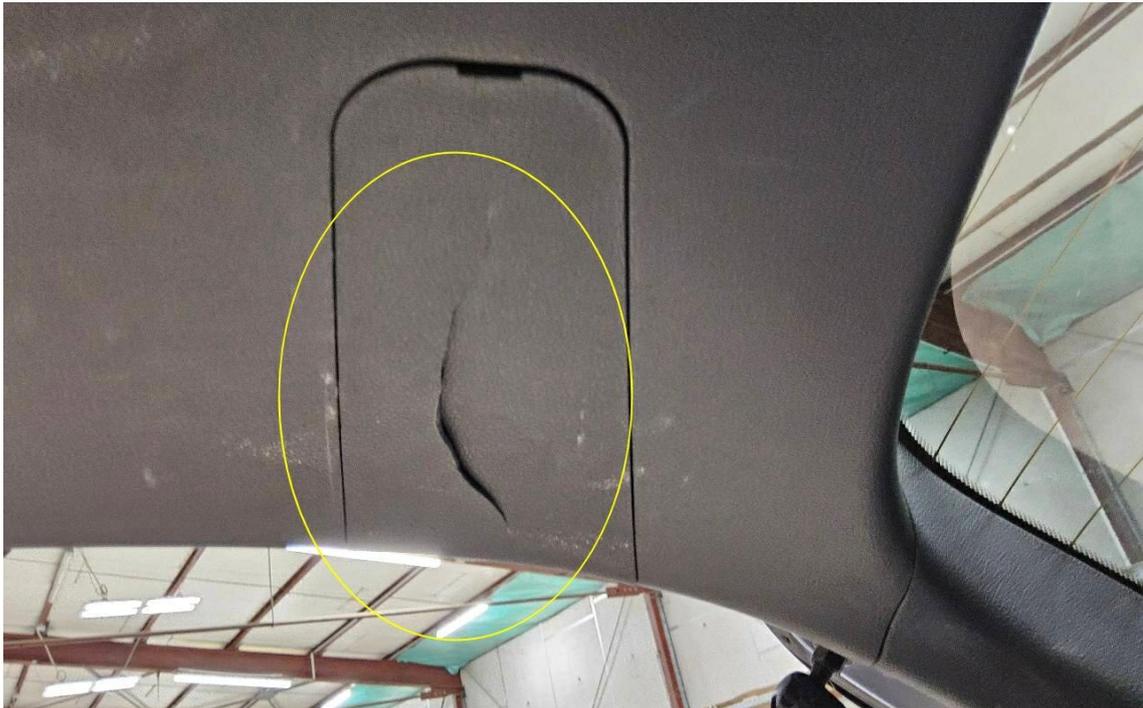
Bild 9 : Wartungsklappe Rücklicht links gebrochen

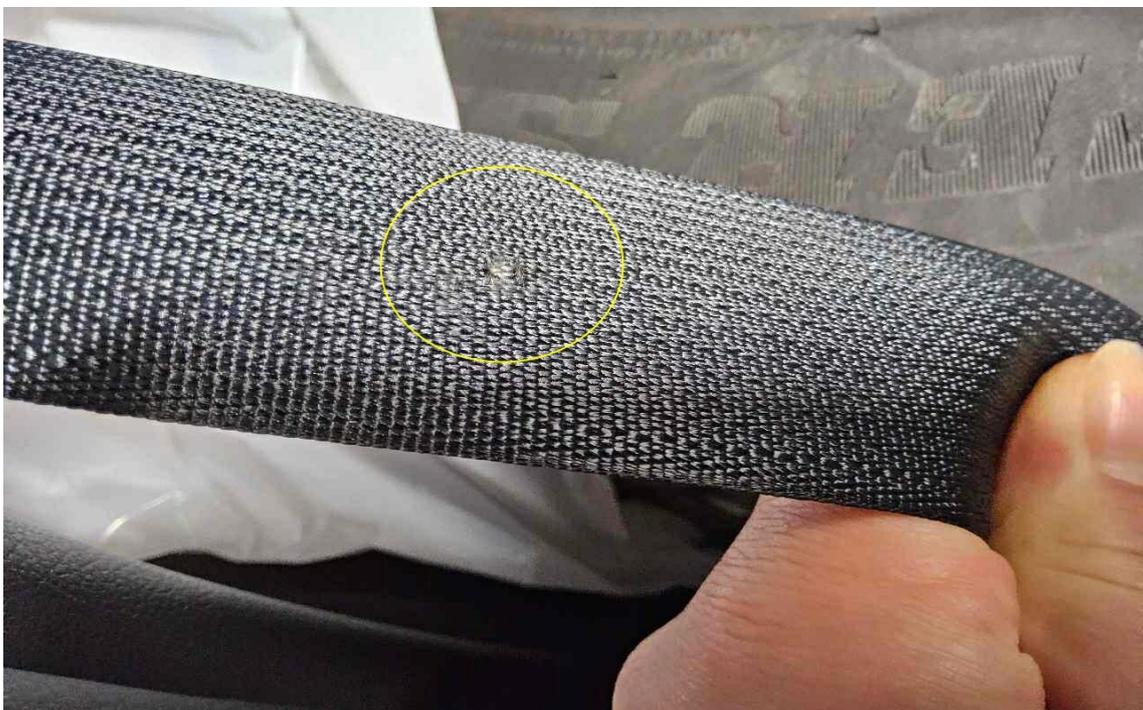
Bild 10 : Sicherheitsgurt hinten rechts beschädigt

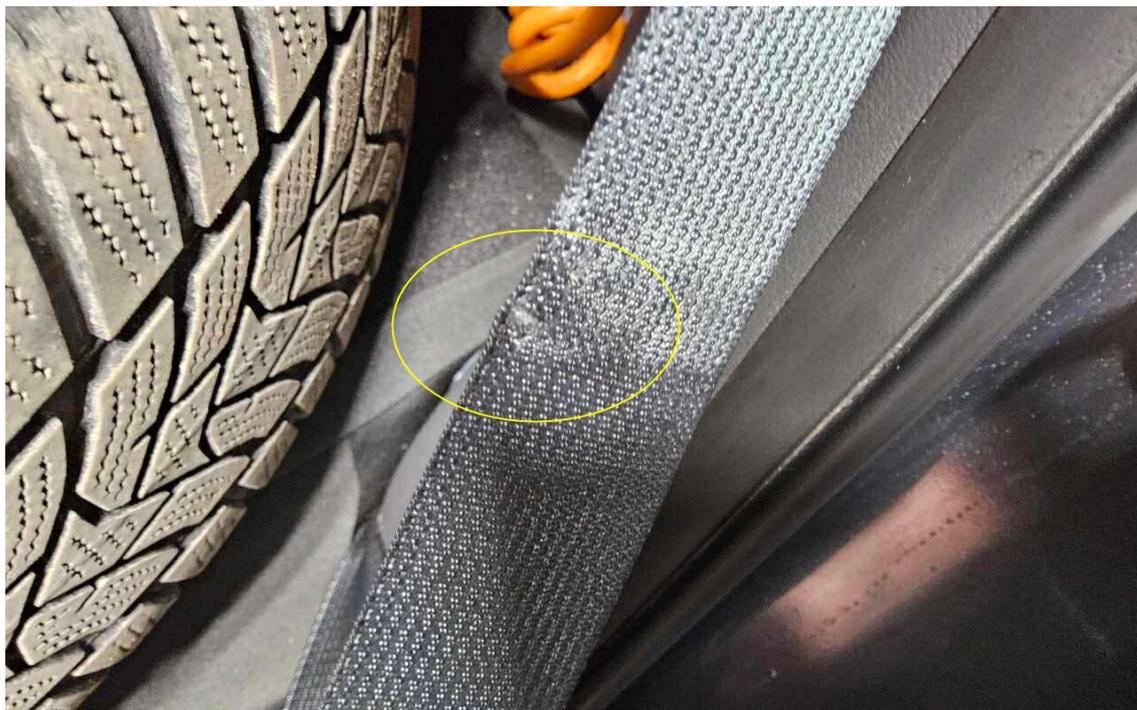
Bild 11 : Sicherheitsgurt hinten links beschädigt

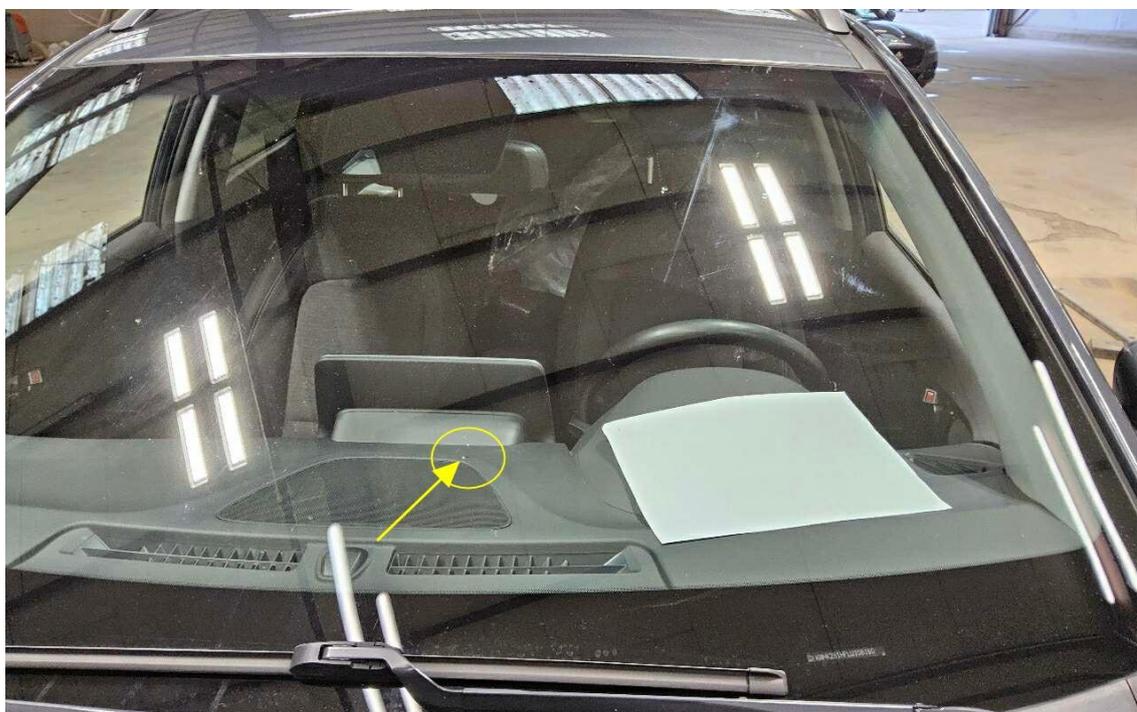
Bild 12 : Windschutzscheibe Steinschlag mit Rissbildung

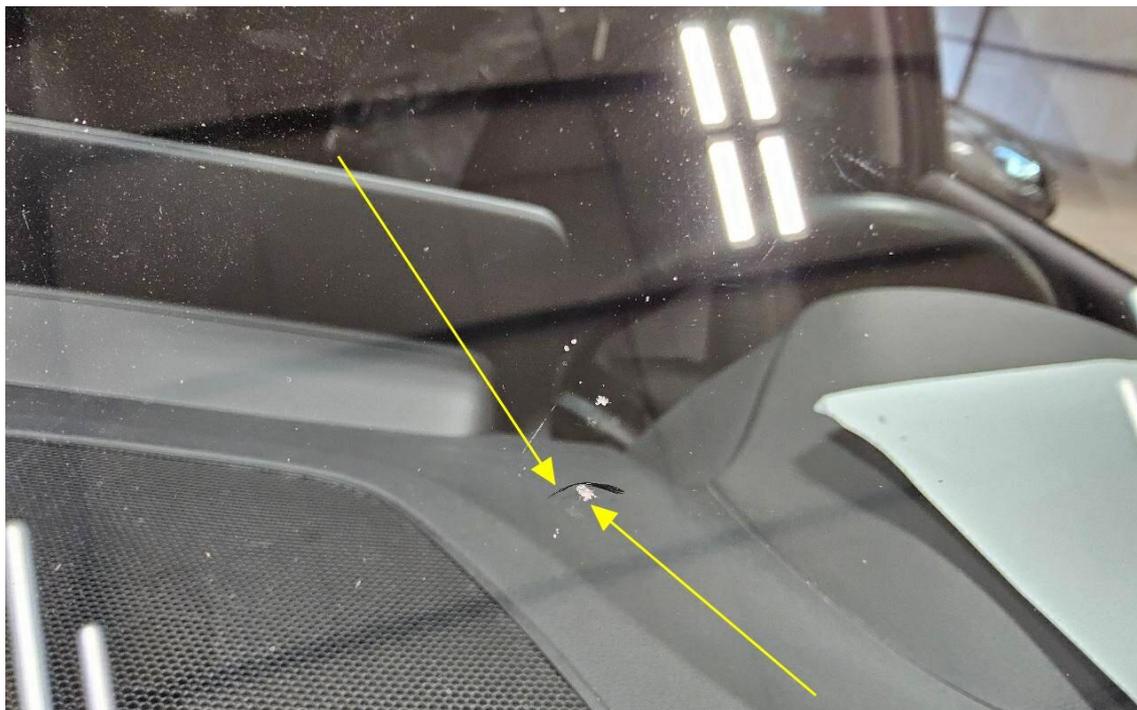
Bild 13 : Windschutzscheibe Steinschlag mit Rissbildung
