Zustandsbericht

Kunde :	Allane SE HCBE	Amtl. Kennzeichen :	NI -WD 0350
Berichtsnummer :	0000000856559-DE968		
Referenznummer:	30991643

Hyundai Kona (OS)(2017->) Trend Elektro 2WD

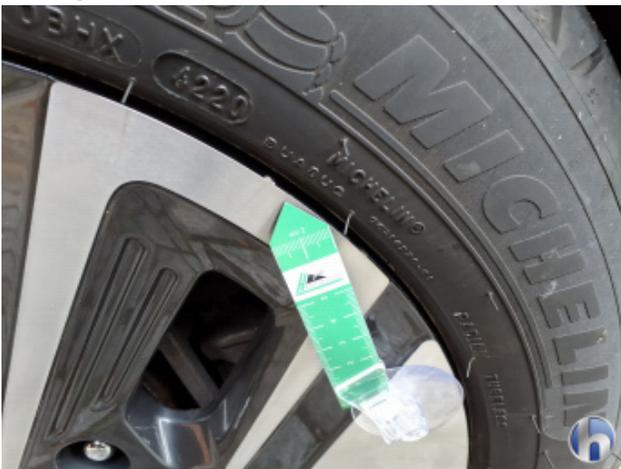
Bauteil	Schaden	Rep.-Art
1.	Felge Hinten - Links	Gebrauchsspuren	Ohne Reparatur

1. Felge Hinten - Links
Gebrauchsspuren - Ohne Reparatur
