Zustandsbericht / Minderwertgutachten

ALD AutoLeasing D GmbH Kooperationen, Nedderfeld 95, 22529 Hamburg
16.01.2025

Erstzulassung	15.01.2021	Fahrzeugart	Personenkraftwagen
Hersteller	Hyundai	Typ / Verkaufsbez.	Kona (OS)(2017->) / Kona Advantage Elektro 2WD
Aufbauart	Geländewagen	Türen	5
Fahrzeug-Ident.-Nr.	KMHK281HFLU112836	HSN / TSN	8252 / AIP
DAT Europa-Code®	013450332630001	DAT Marktindex	DE001 6096
Km-Stand abgelesen	98614	Nächste HU §29 StVZO	01 / 2026
Energiequelle / Kraftstoff	Elektro	Zylinderanzahl	/
Leistung (kW)	26	Getriebe	Automatik /
Felgen	Leichtmetall	Farbe / Farbe	Chalk White / MET / Metallic / P6W / Weiß

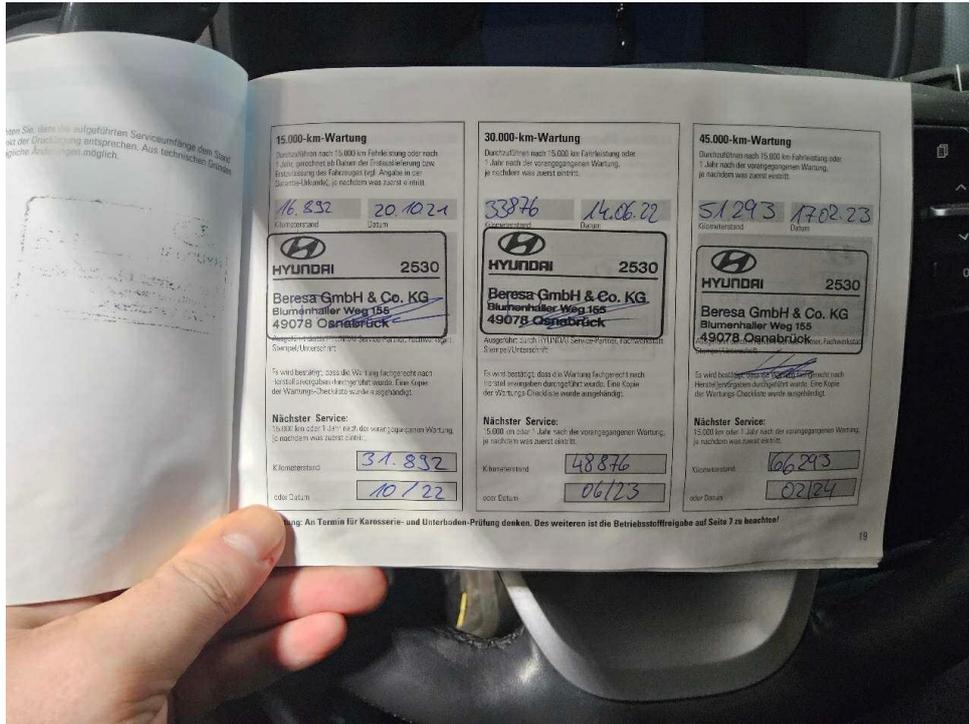
Wartungsnachweis: lückenhaft
 letzte Wartung: am 23.07.2024 bei Kilometerstand 86.116

Bild 5 : Wartungsnachweise

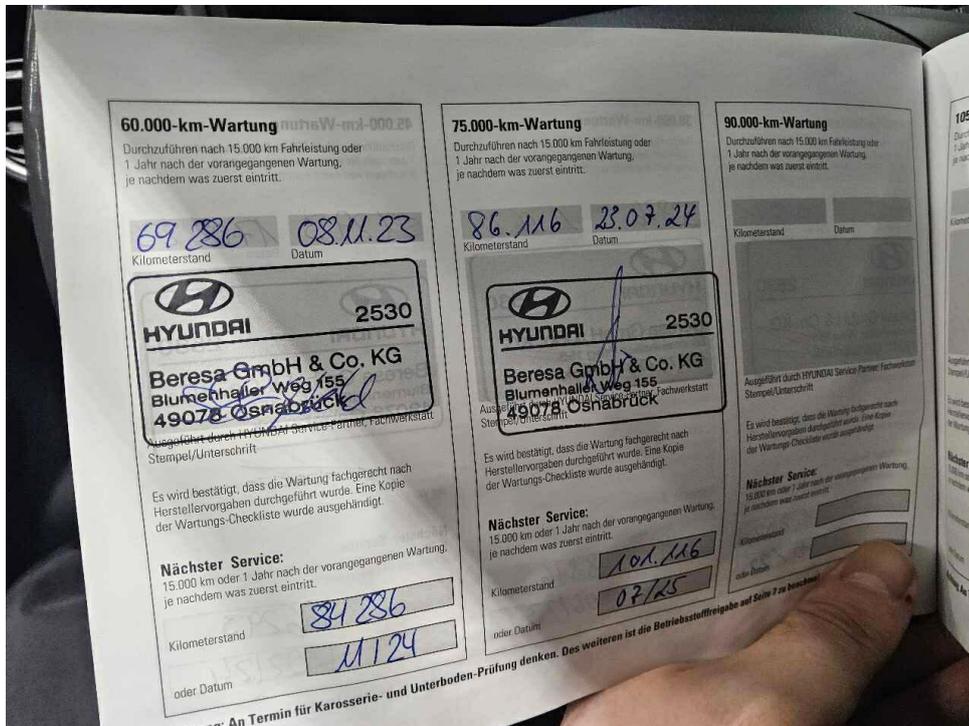
Bild 6 : Wartungsnachweis

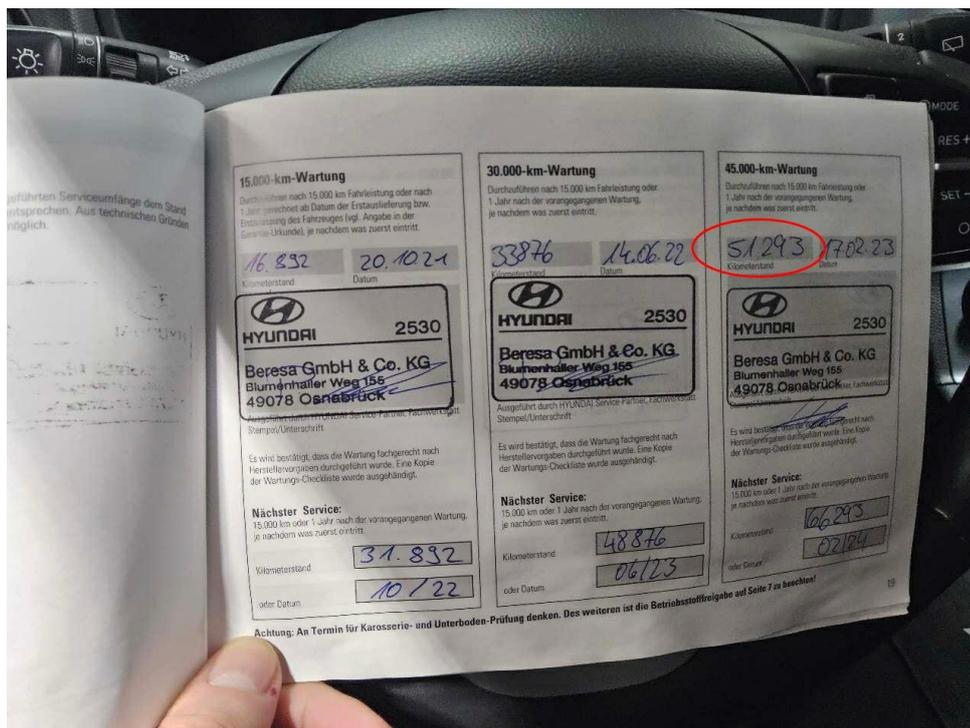
1. Entfall der uneingeschränkten Herstellergarantie, (Bild 7)
2. Heckschaden (Stoßfänger) verschrammt gerissen, instandsetzen (Bild 8, 9)

Bild 7 : Entfall der uneingeschränkten Herstellergarantie

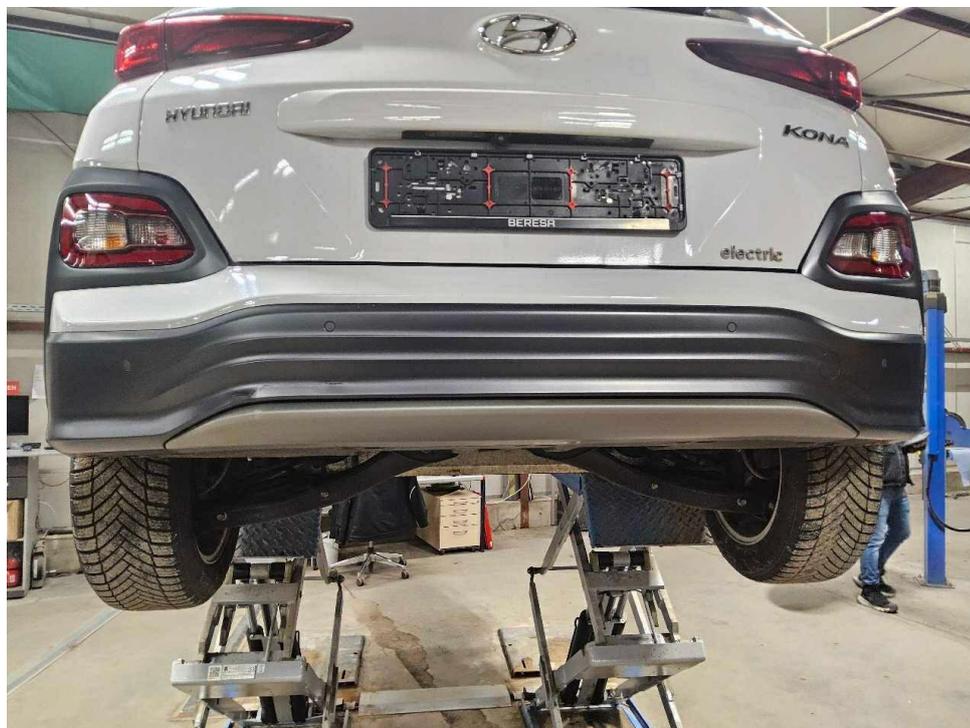
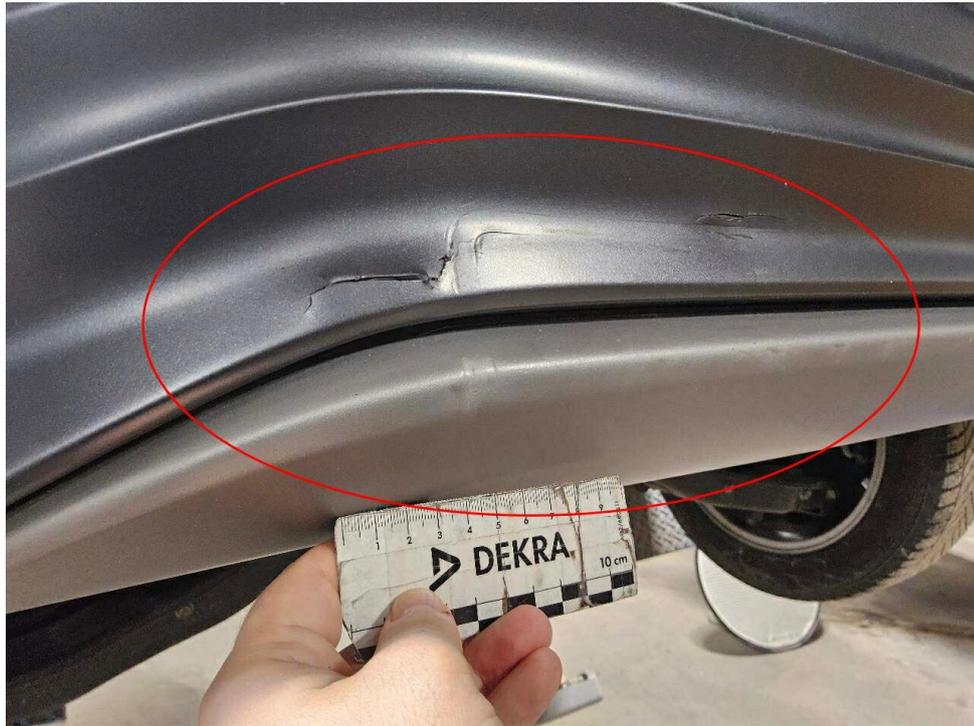
Bild 8 : Heckschaden (Stoßfänger) verschrammt gerissen

Bild 9 : Heckschaden (Stoßfänger) verschrammt gerissen
