Zustandsbericht / Minderwertgutachten

Auftraggeber ALD AutoLeasing D GmbH Kooperationen, Nedderfeld 95, 22529 Hamburg
Besichtigung 27.11.2024

Erstzulassung	24.11.2020	Letzte Zulassung	24.11.2020
Fahrzeugart	Personenkraftwagen	Hersteller	Hyundai
Type / Verkaufsbez.	Kona (OS)(2017->) / Kona	Aufbauart	Geländewagen
	Elektro 2WD		
Türen	5	Sitzplätze	5
Fahrzeug-Ident.-Nr.	KMHK281HFLU110638	HSN / TSN	8252 / AIP
DAT Europa-Code®	013450330110001	DAT Marktindex	DE001 6093
Km-Stand abgelesen	46254	Nächste HU §29 StVZO	11 / 2025
Energiequelle / Kraftstoff	Elektro	Zylinderanzahl	
Leistung (kW)	26	Schadstoffklasse:	2017/1151;WLTP;reine
			Elektrofz
Antriebsart	Frontantrieb	Getriebe / Gänge	Automatik / 1
Felgen	Leichtmetall	Farbe	Galaxy Grey / MIC / Mica / R3G

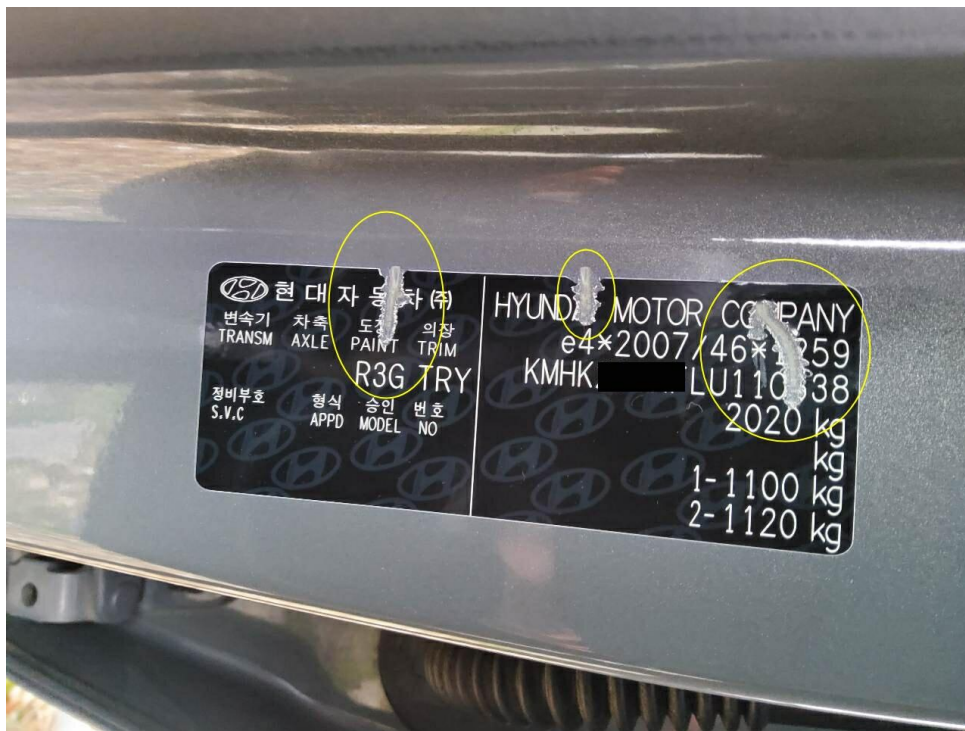
1. Einstieg vorn links verschrammt, Typenschild verschrammt/nicht mehr lesbar, instandsetzen
2. Tür vorne links Einstieg Lackierung, zerkratzt, smart repair (Bild 11)
3. Tür vorne links innen, mehrfach eingedellt, smart repair (Bild 10)
4. Tür hinten rechts Lackierung, zerkratzt, eingedellt, instandsetzen und lackieren mit Lackaufbau (Bild 8, 9)
5. Tür vorne rechts Lackierung, zerkratzt, lackieren mit Lackaufbau (Bild 7)

Bild 6 : Einstieg vorn links verschrammt, Typenschild verschrammt/nicht mehr lesbar

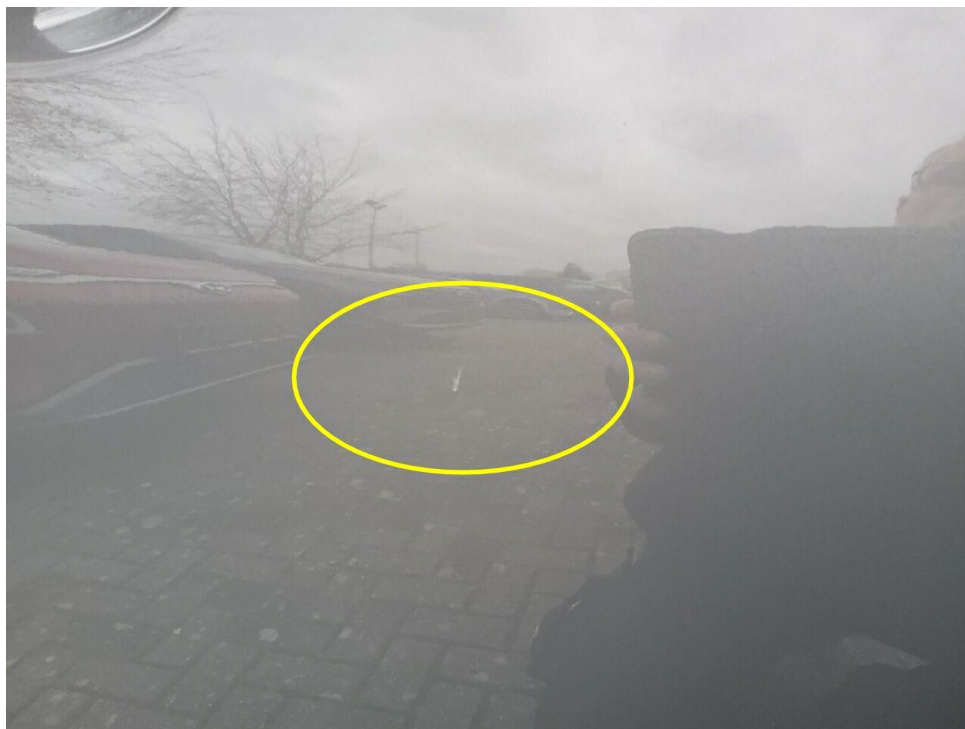
Bild 7 : Tür vorne rechts Lackierung, zerkratzt, lackieren mit Lackaufbau

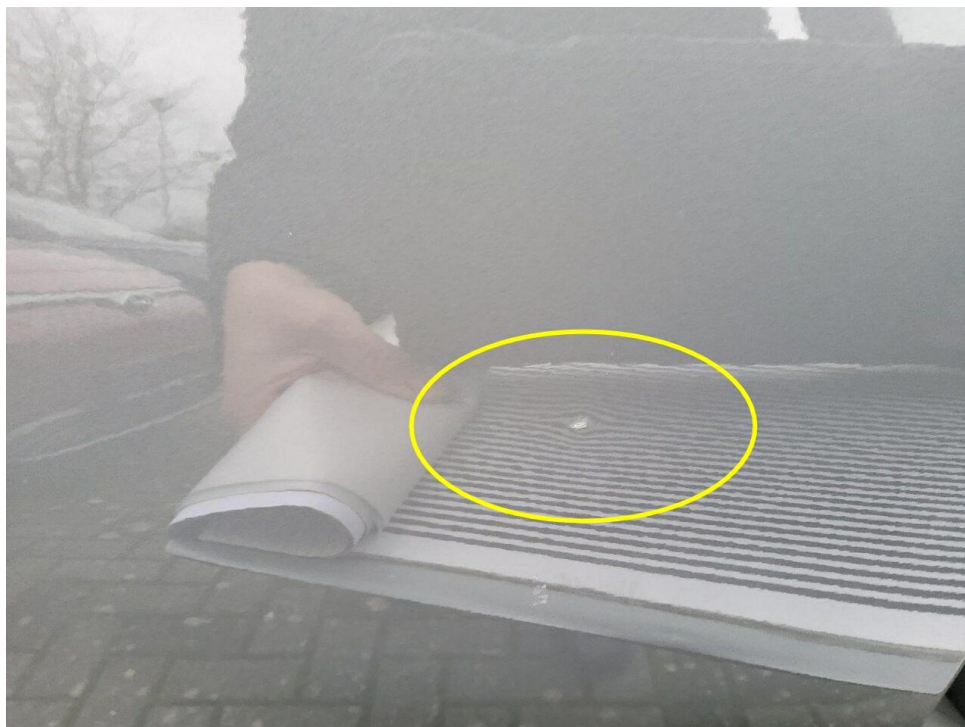
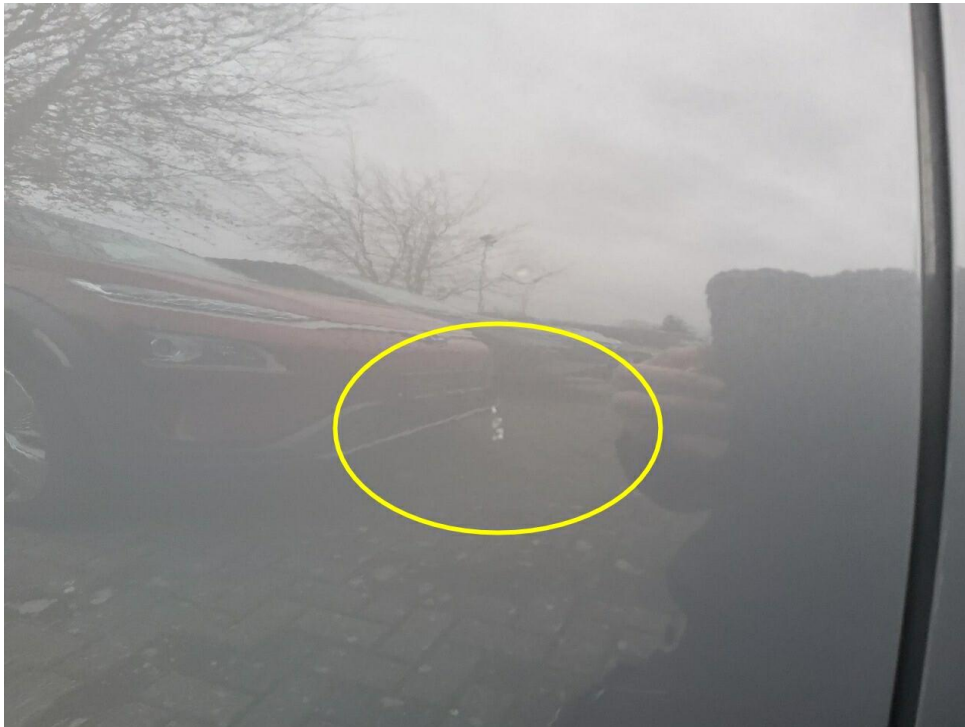
Bild 8 : Tür hinten rechts Lackierung, zerkratzt, eingedellt, instandsetzen und lackieren mit Lackaufbau

Bild 9 : Tür hinten rechts Lackierung, zerkratzt, eingedellt, instandsetzen und lackieren mit Lackaufbau

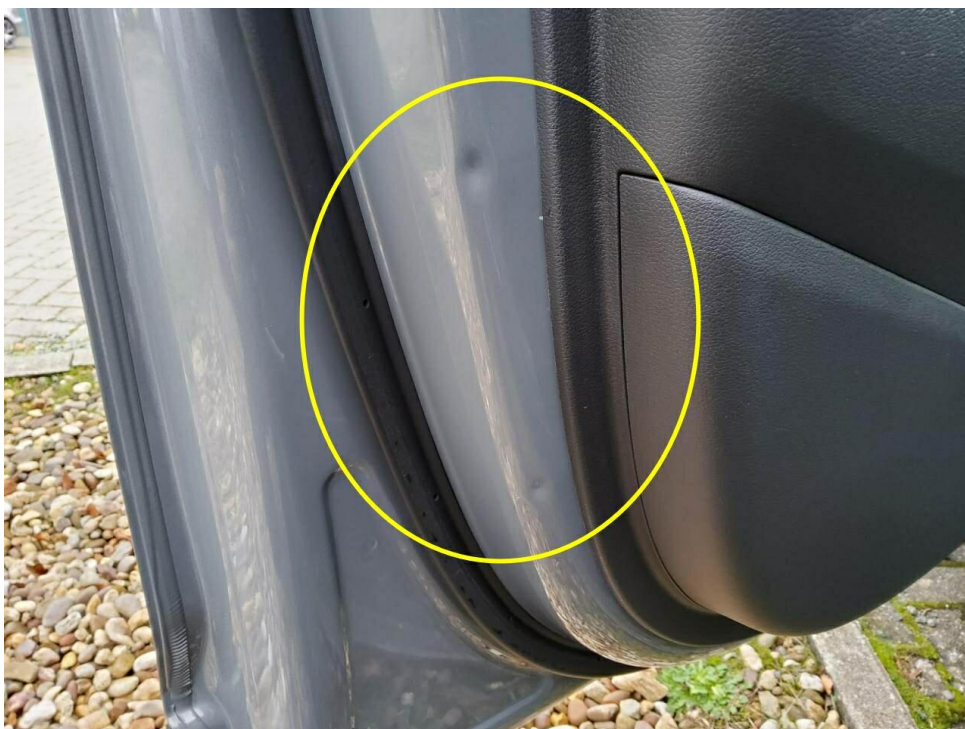
Bild 10 : Tür vorne links innen, mehrfach eingedellt, smart repair

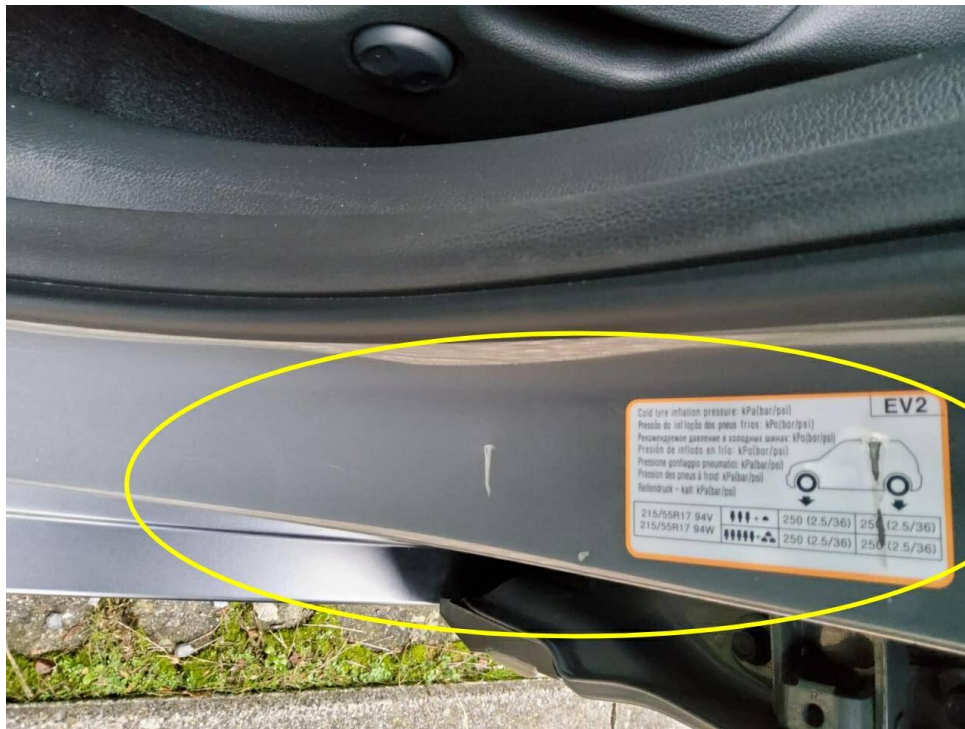
Bild 11 : Tür vorne links Einstieg Lackierung, zerkratzt, smart repair

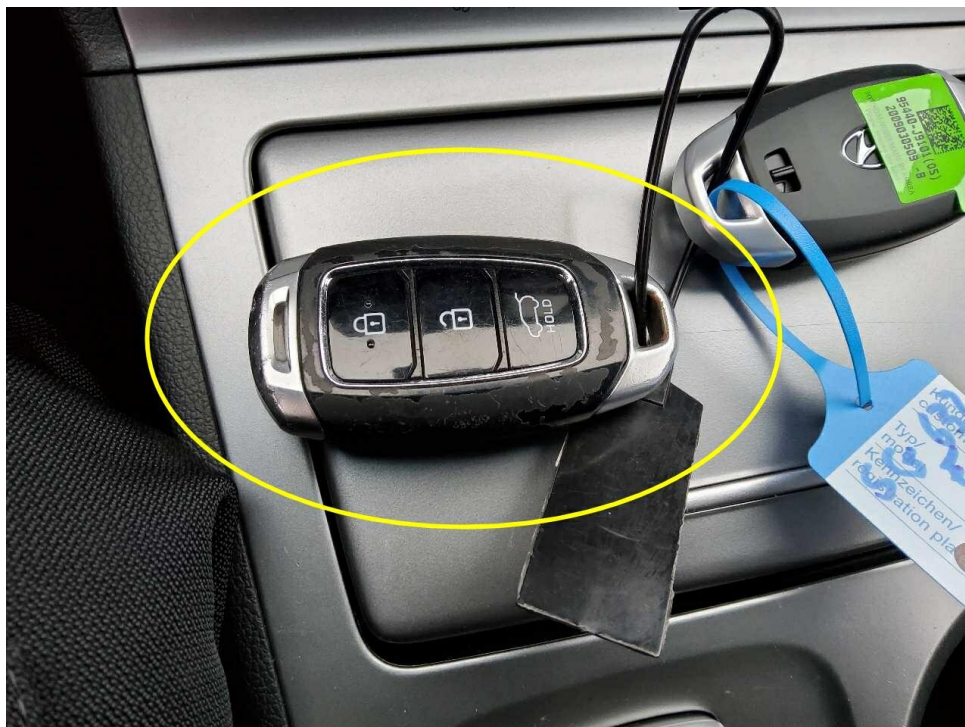
Schlüssel 1x Abnutzung, (Bild 12)
Frontscheibe, Steinschlag, Gebrauchsspur
Felge vorne rechts, zerkratzt, Gebrauchsspur

Bild 12 : Schlüssel 1x Abnutzung
