## Wertgutachten

Berichtsnummer : 0000000838687-DE967  
Amtl. Kennzeichen : ST-MK 2111

#### Hyundai Kona (OS)(2017->) Trend Elektro 2WD

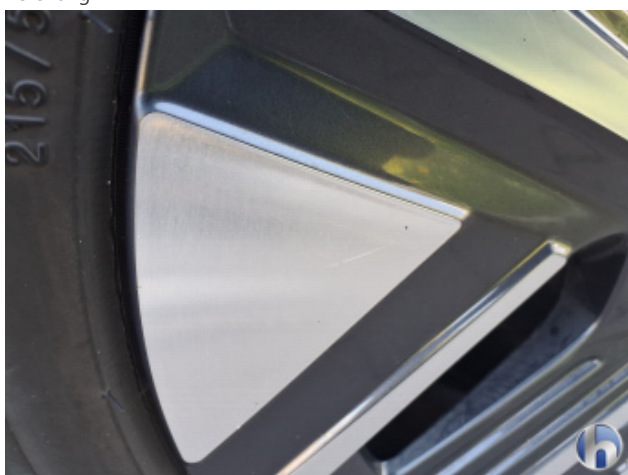
1. Felge Hinten - Rechts

| 1. | Felge Hinten - Rechts | Gebrauchsspuren | Ohne Reparatur | 0,00 € | Ohne | 0,00 € |

Gebrauchsspuren - Ohne Reparatur 0,00 € / 0,00 €

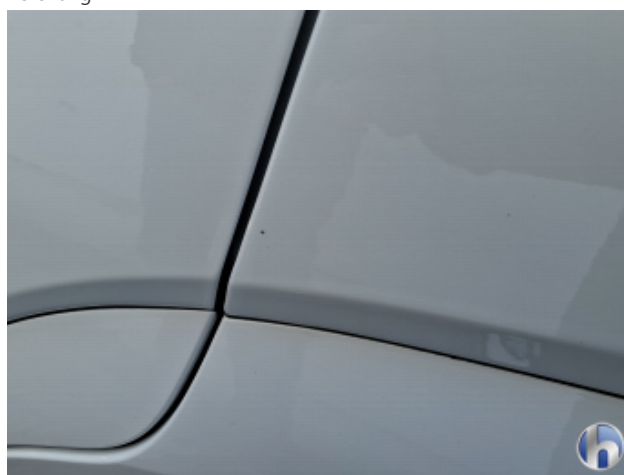
2. Seitenwand - Hinten - Links

| 2. | Seitenwand - Hinten - Links | Gebrauchsspuren | Ohne Reparatur | 0,00 € | Ohne | 0,00 € |

Gebrauchsspuren - Ohne Reparatur 0,00 € / 0,00 €
