## Zustandsbericht

| Berichtsnummer : | 0000000867552-DE926 | | |

#### Hyundai Kona (OS)(2017->) Trend Elektro 2WD

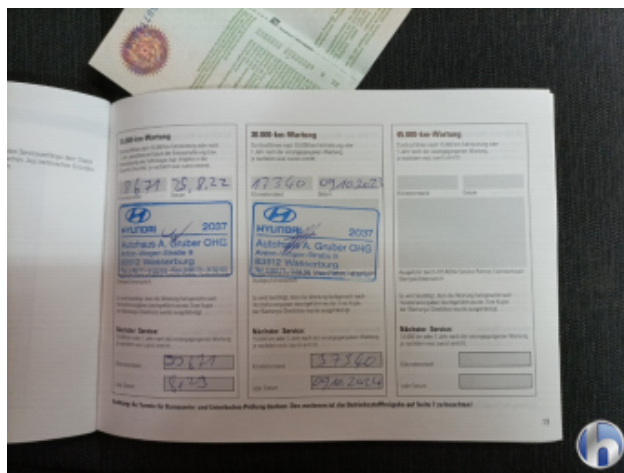
Serviceheft/Nachweis

| <b>Hinweis:</b> | *TÜV Bescheinigung nicht vorhanden Serviceintervall nach Herstellervorgaben überzogen und fehlt ! (12 Monate / 15.000 km) Verlust der Herstellergarantie und jeglicher Kulanz möglich. |

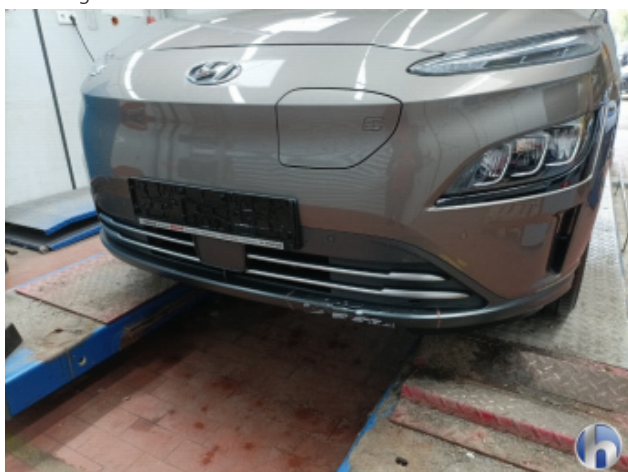
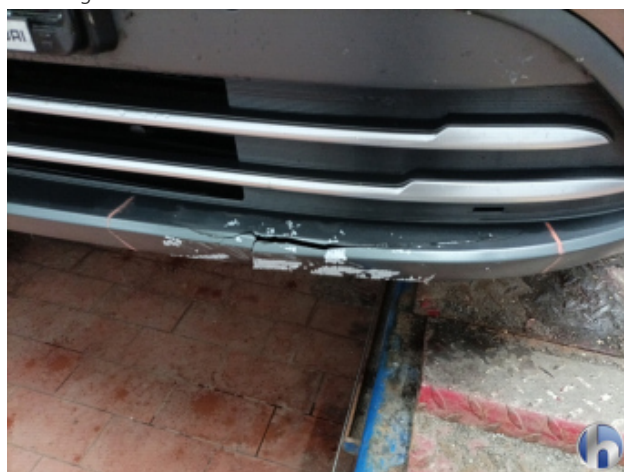
| 1. | Stoßfänger Vorne | Beschädigt | Erneuern |

1. Stoßfänger Vorne  
Beschädigt - Erneuern
